PLANTA SOLAR FOTOVOLTAICA (FV)
“PLANA DE LA PENA 2” DE 55 MWp”

Programa de Vigilancia Ambiental

Nombre de la instalación:	FV PLANA DE LA PENA 2
Provincia/s ubicación de la instalación:	ZARAGOZA
Nombre del titular:	PLANTA SOLAR OPDE 13 S.L.
CIF del titular:	B-71.344.741
Nombre de la empresa de vigilancia:	ARGUSTEC S.L.
Tipo de EIA:	ORDINARIA
Informe de FASE de:	CONSTRUCCIÓN
Periodicidad del informe según DIA:	MENSUAL
Año de seguimiento n.º:	AÑO 1
N.º de informe y año de seguimiento	INFORME N.º 2 DEL AÑO 1
Período que recoge el informe:	OCTUBRE 2022

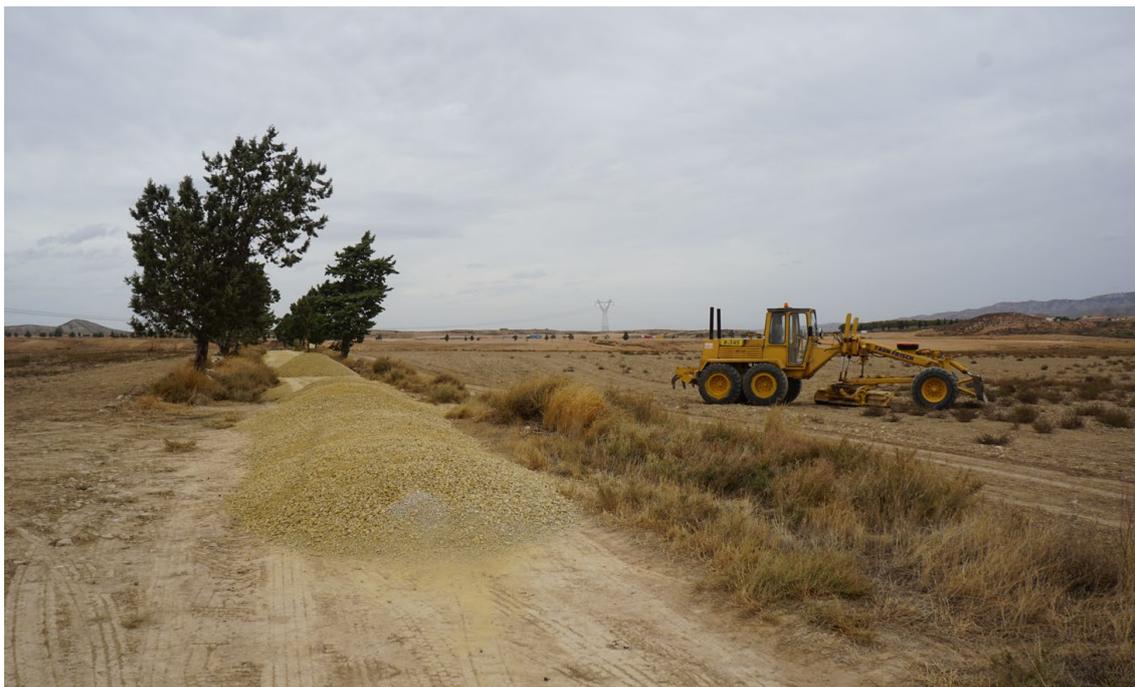
Se ha comenzado con los movimientos de tierras, así como desbroces, apertura de viales y nivelaciones del terreno (Figura 2).

Figura 2a Trabajos de acondicionamiento de viales

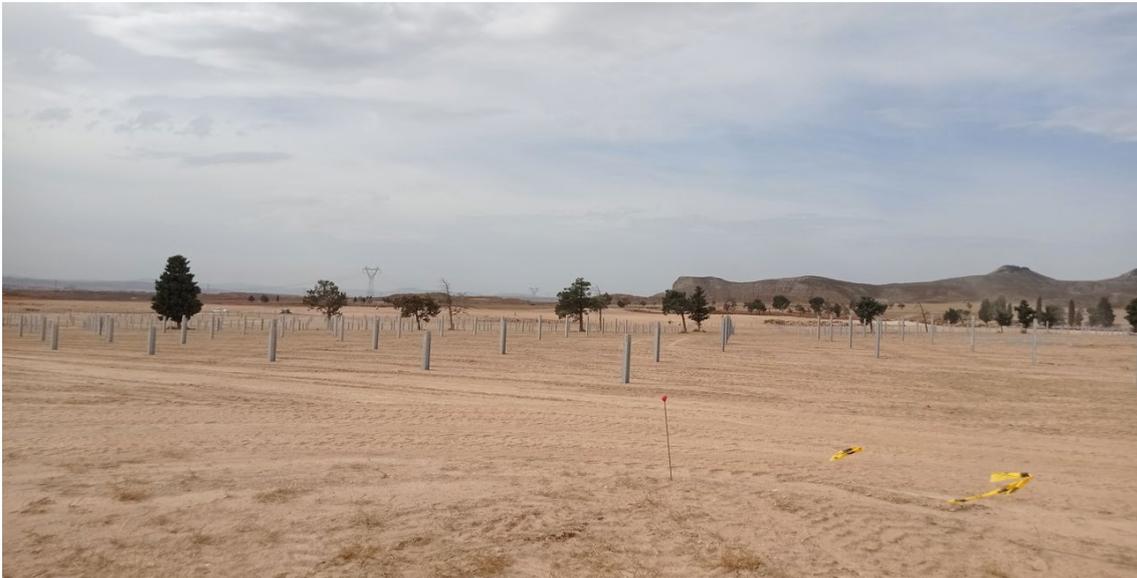
Los trabajos de hincado se han iniciado durante las últimas semanas del mes de octubre, afectando al extremo Noreste del parque.

Figura 2b Inicio trabajos de hincado

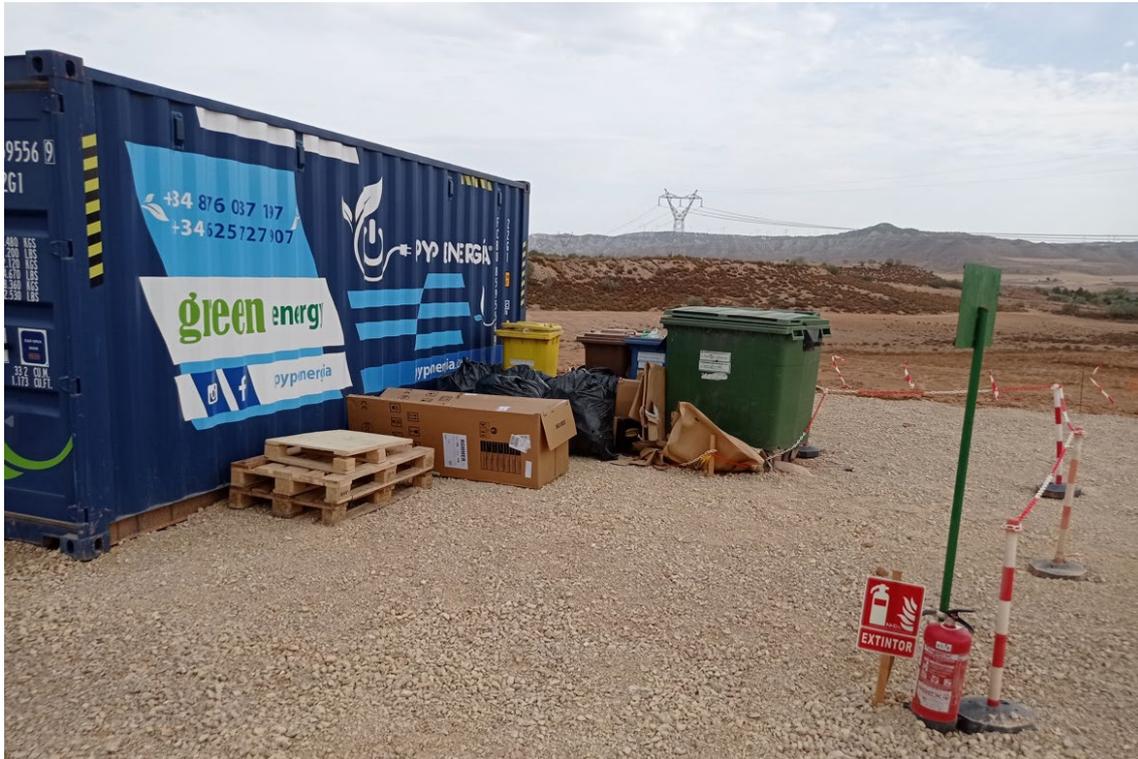
En cuanto a los residuos no peligrosos, se ha dispuesto un punto limpio de residuos no peligrosos de la zona de casetas que empieza a verse superado por el volumen de residuos. Consta de cuatro contenedores, uno para restos plásticos y envases, otro de papel y cartón, uno de residuos urbanos y otro de restos orgánicos, se está trabajando en la llegada de contenedores de gran tamaño para residuos industriales.

Figura 3 Punto limpio de residuos no peligrosos

Nº	INCIDENCIAS Y OBSERVACIONES ACCIONES PREVENTIVAS Y CORRECTIVAS Subsanación	FECHA DE COMUNICACIÓN ACTA VISITA OBRA	Nº DE REPETICIONES	FECHA RESOLUCIÓN
1	Los RNP se acumulan en bolsas sin contenedor en la zona designada para la gestión de residuos, para la que no se ha cerrado aun contrato	27/10/2022	3	
	Se vuelve a insistir en charla con el director de obra en cuanto a la gravedad de la situación respecto a la gestión de RNP, trasladándonos que están comprometidos a solucionar el problema

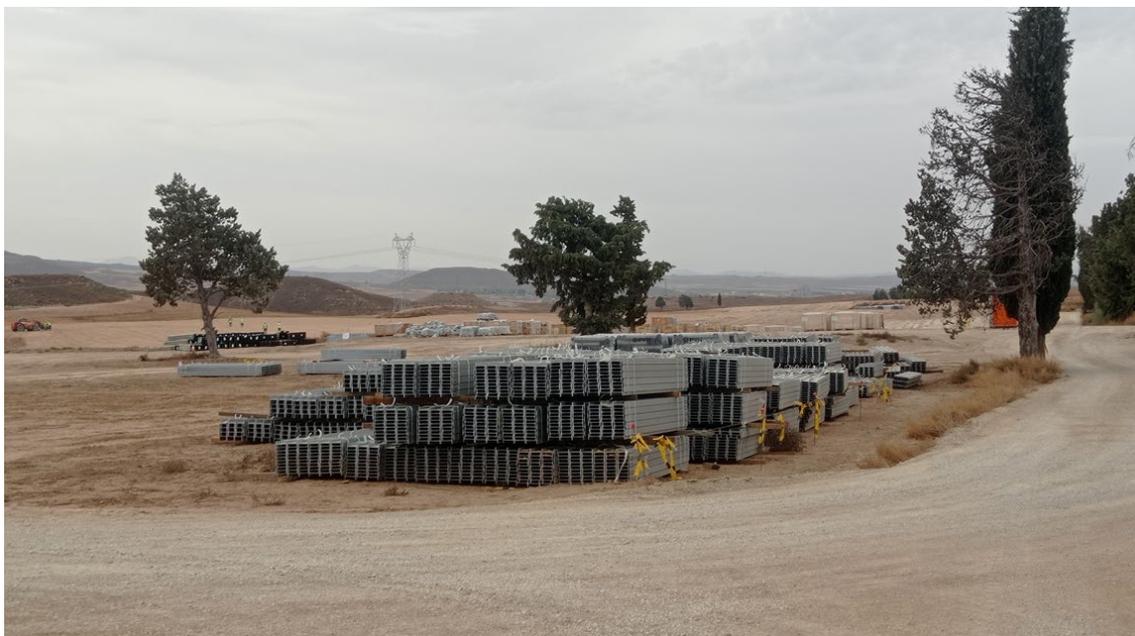
La planta mantiene un buen nivel de limpieza, si bien las carencias de capacidad en materia de gestión de residuos empiezan a afectar algunas zonas de acopio, con algunos restos de residuos industriales

Los distintos acopios de material de construcción y zonas de parking de vehículos y maquinaria se han realizado en zonas destinadas para la labor y sobre terreno de cultivo.

Figura 4 Zona de acopio

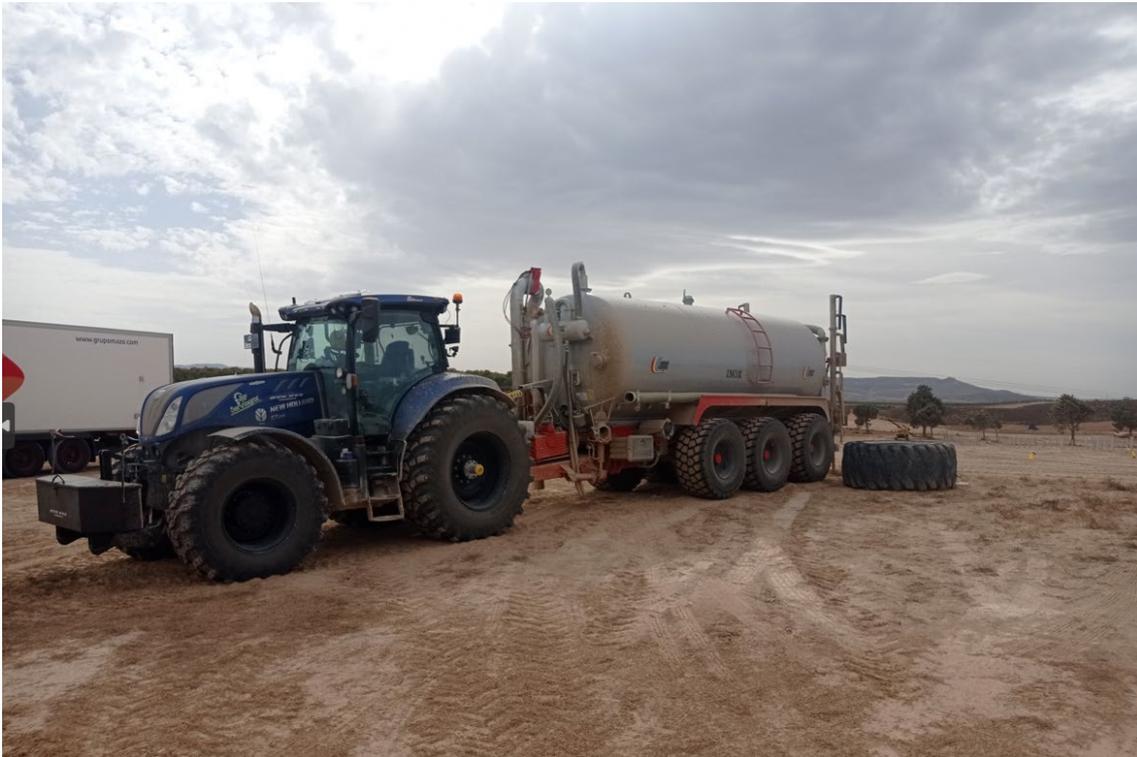
La obra dispone de cuba de agua y se realizan riegos con regularidad. Además, la obra cuenta con un límite de velocidad establecido de 20km/h para reducir de esta forma las emisiones de polvo.

Figura 5 Cuba para la realización de riegos

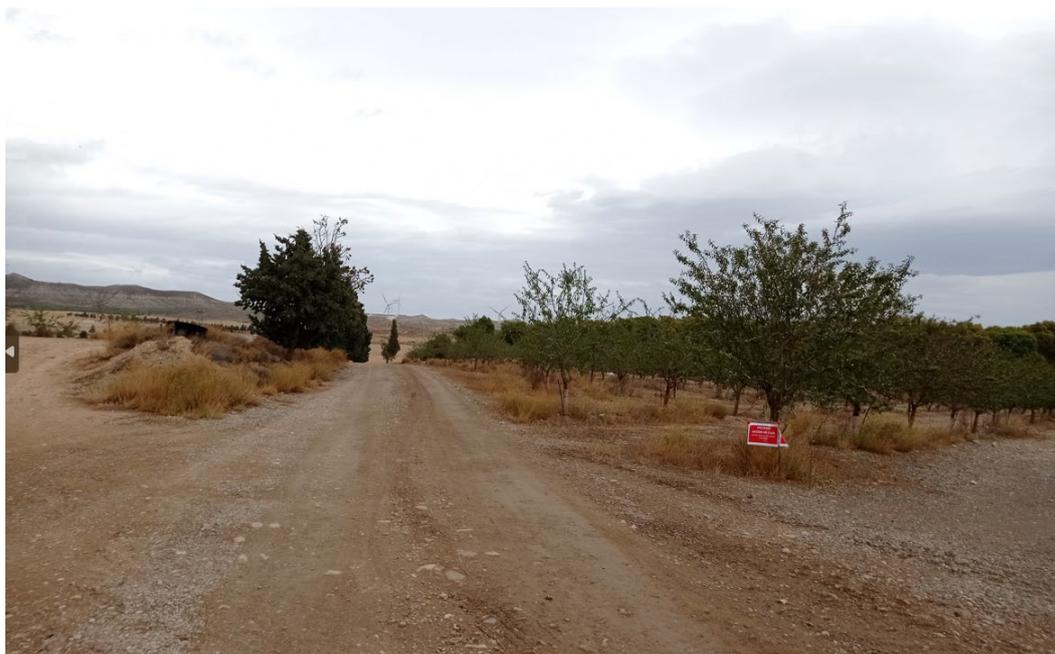
Figura 6 Viales de entrada y señalización de riesgos

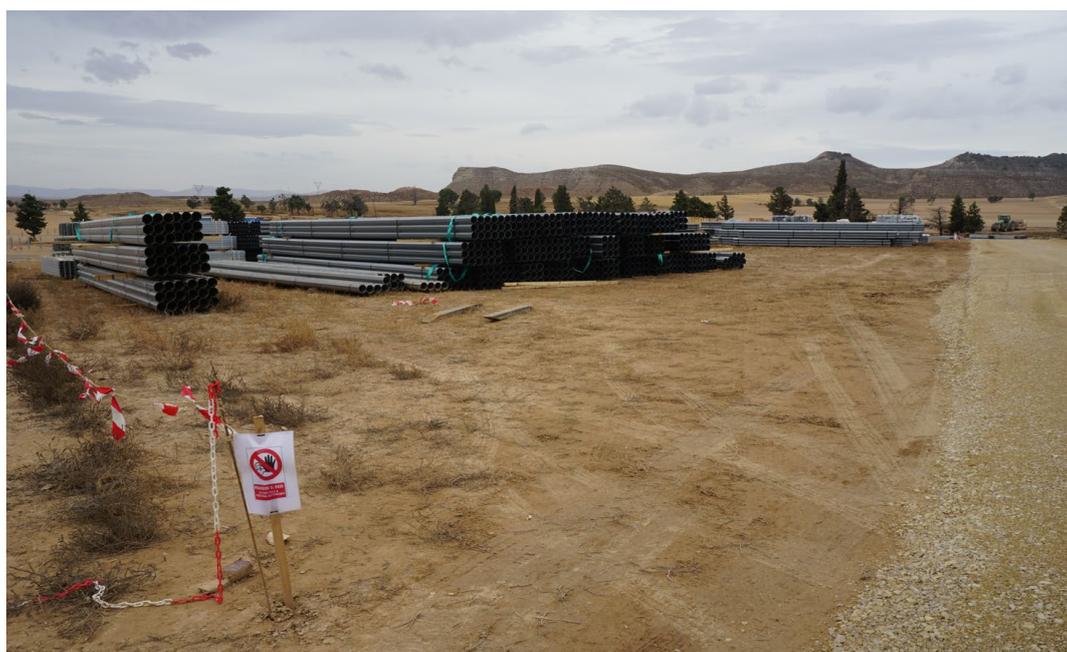
Figura 6 Zona de acopio de material de construcción

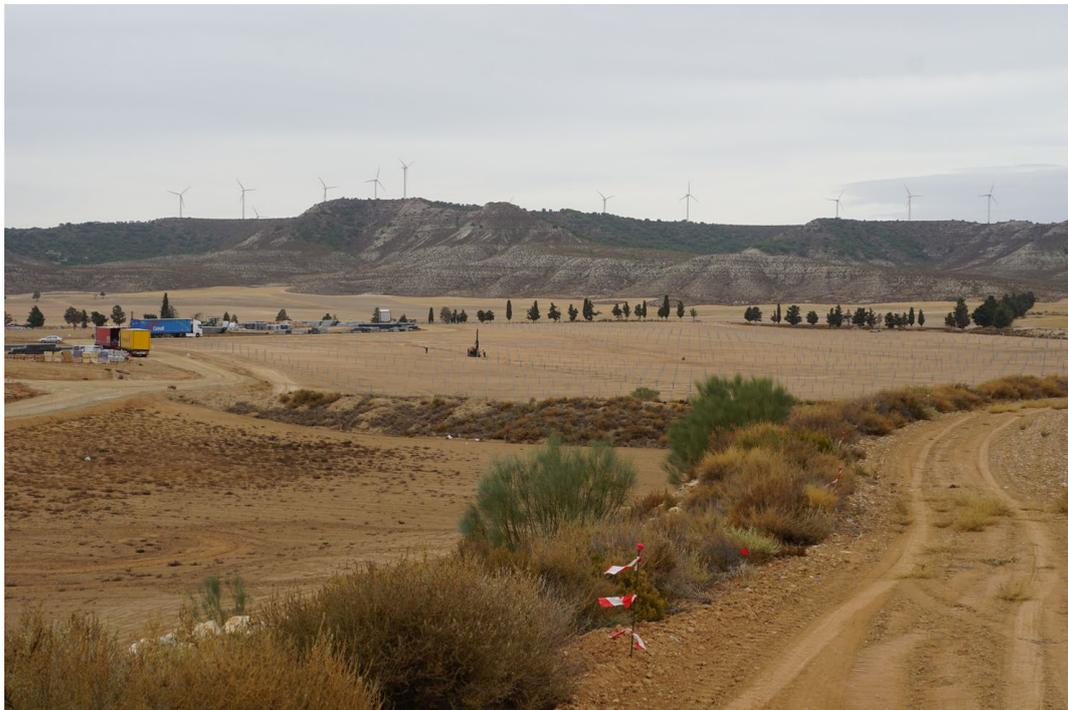
Figura 7 Trabajos de hincado en la zona Noreste

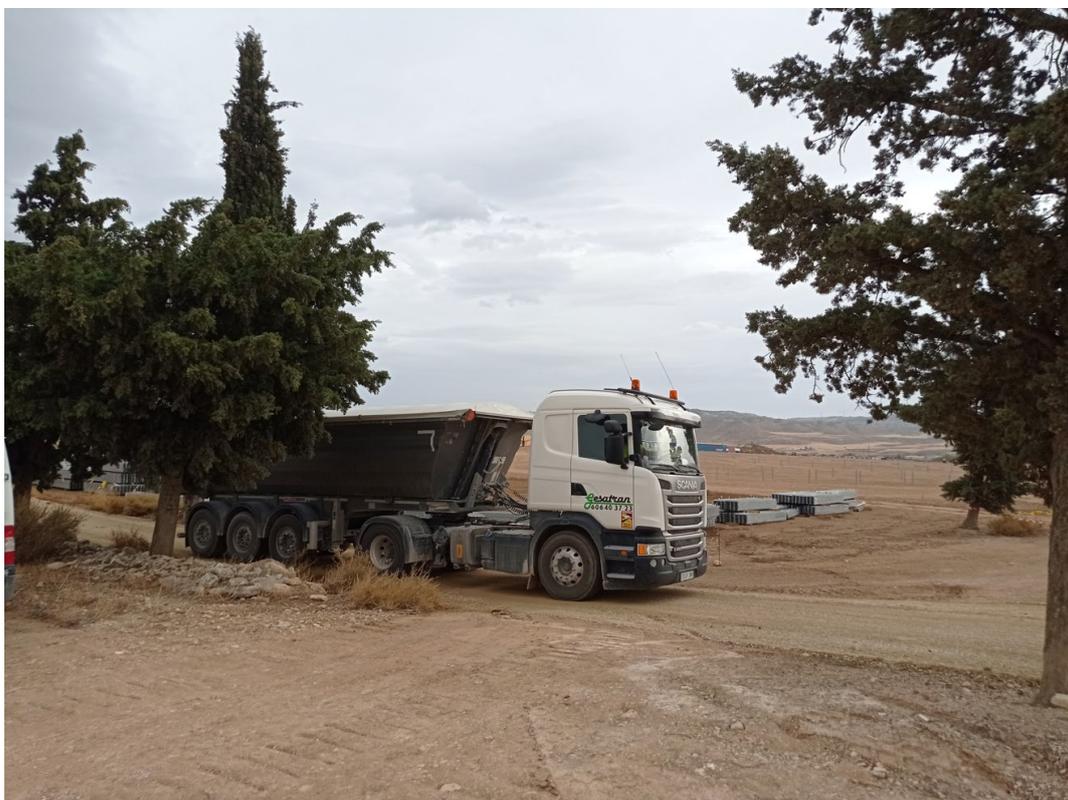
Figura 8 Camiones circulando con lona desplegada

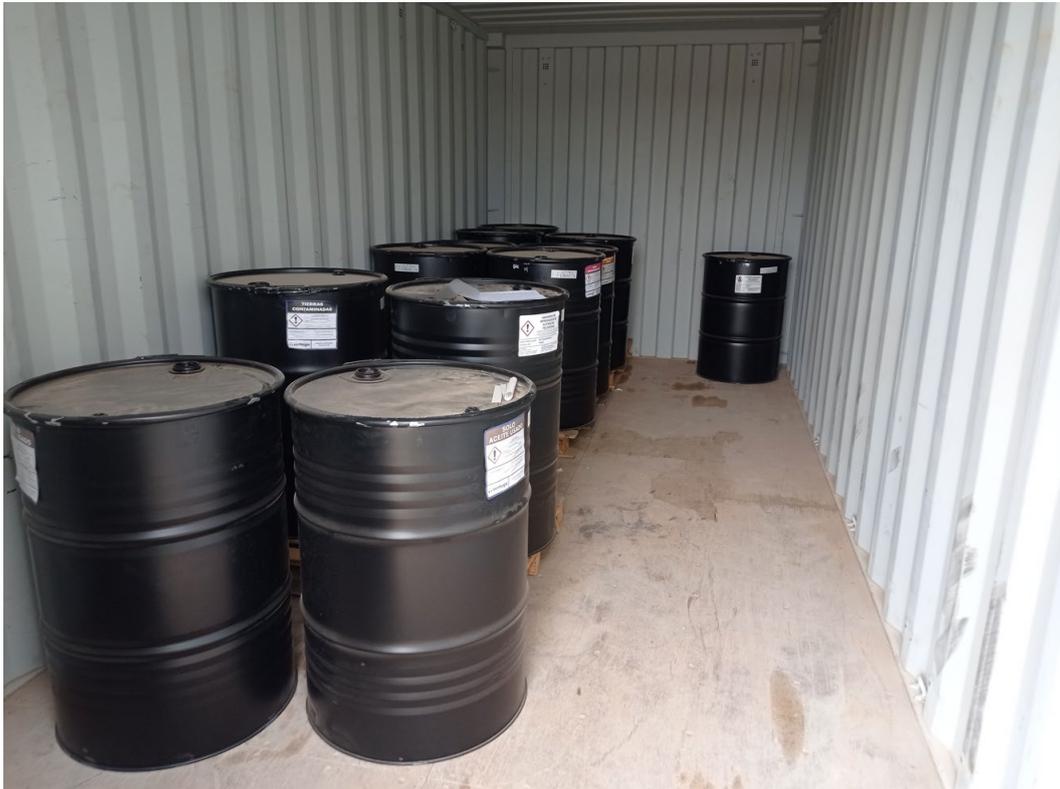
El punto limpio de residuos peligrosos consta de contenedor marítimo correctamente señalizado, en cuyo interior se encuentran bidones estancos señalizados para la adecuada segregación de los residuos.

Figura 9 Punto limpio de residuos peligrosos
