PLANTA SOLAR FOTOVOLTAICA

"VALDOMPERE 2 48,8 MWp"

Programa de Vigilancia Ambiental

Nombre de la instalación:	FV VALDOMPERE 2
Provincia/s ubicación de la instalación:	ZARAGOZA
Nombre del titular:	ALECTORIS ENERGÍA SOSTENIBLE 11 S.L.
CIF del titular:	B-99.486.011
Nombre de la empresa de vigilancia:	ARGUSTEC S.L.
Tipo de EIA:	ORDINARIA
Informe de FASE de:	CONSTRUCCIÓN
Periodicidad del informe según DIA:	MENSUAL
Año de seguimiento n.º:	AÑO 2
N.º de informe y año de seguimiento	INFORME N.º 1 DEL AÑO 2
Período que recoge el informe:	ENERO 2023

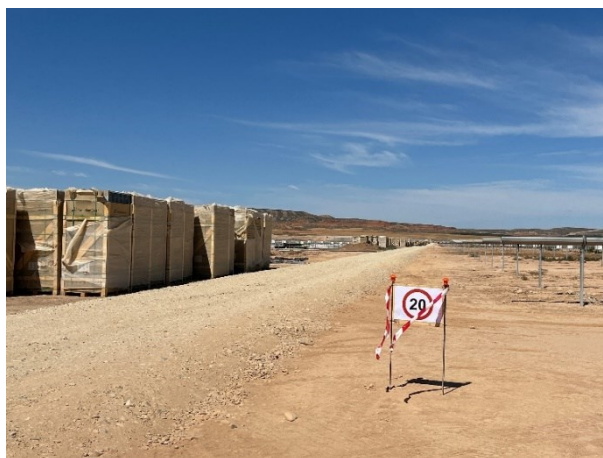
Figura 3 Señalización en obra

La obra dispone de cuba de agua y se realizan riegos con regularidad. Además, la obra cuenta con un límite de velocidad establecido de 20km/h para reducir de esta forma las emisiones de polvo.
