# PARQUE EÓLICO ACAMPO SANCHO

## 9º INFORME MENSUAL DE VIGILANCIA AMBIENTAL

<b>Nombre de la instalación:</b>	<b>Parque Eólico Acampo Sancho</b>
<b>Provincia/s ubicación de la instalación:</b>	<b>TM de Zaragoza (Zaragoza)</b>
<b>Nombre del titular:</b>	<b>EDP Renovables España, S.L.U.</b>
<b>CIF del titular</b>	<b>B-91115196</b>
<b>Nombre de la empresa de vigilancia</b>	<b>SC Asesores Ambientales, S.L.</b>
<b>Tipo de EIA</b>	<b>Evaluación de Impacto Ambiental (Ordinaria)</b>
<b>Informe de fase de:</b>	<b>CONSTRUCCIÓN</b>
<b>Periodicidad del informe según DIA:</b>	<b>MENSUAL</b>
<b>Año de seguimiento nº:</b>	<b>AÑO 1</b>
<b>nº de informe y año de seguimiento:</b>	<b>INFORME nº 9 del AÑO 1</b>
<b>Periodo que recoge el informe:</b>	<b>AGOSTO 2023</b>

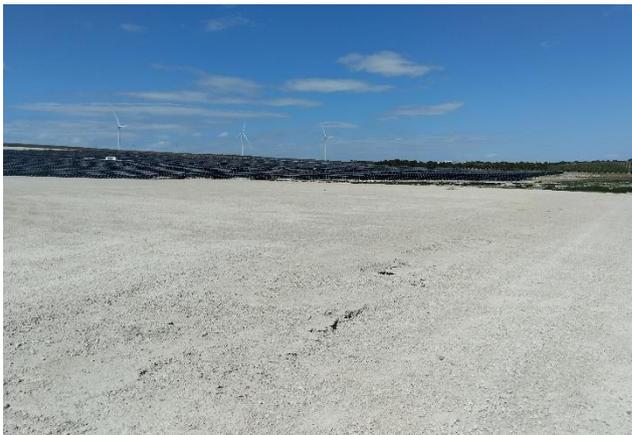
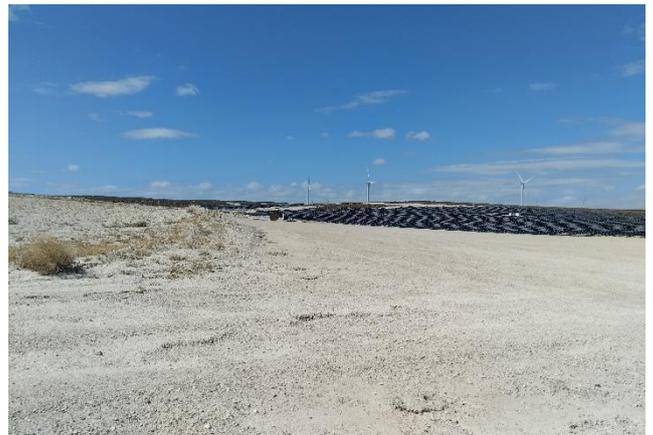
Estado de la campa de obras: sigue pendiente su restauración morfológica, retirando las zahorras que la cubren y que se prevé emplear para la reparación de caminos, ya sea del propio PE Acampo Sancho o de acceso a la Planta Solar Fotovoltaica Acampo Arpa, adyacente a la campa (los paneles de la misma se aprecian al fondo)

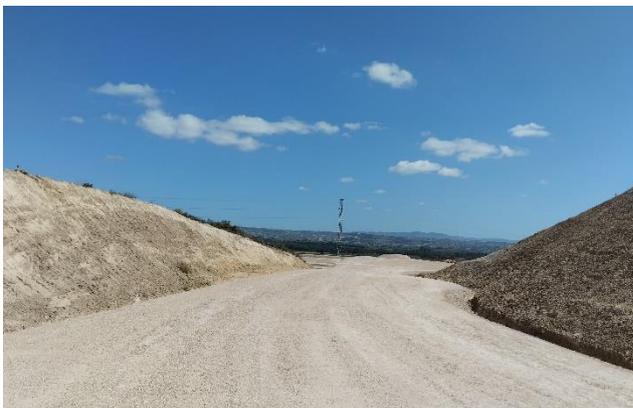
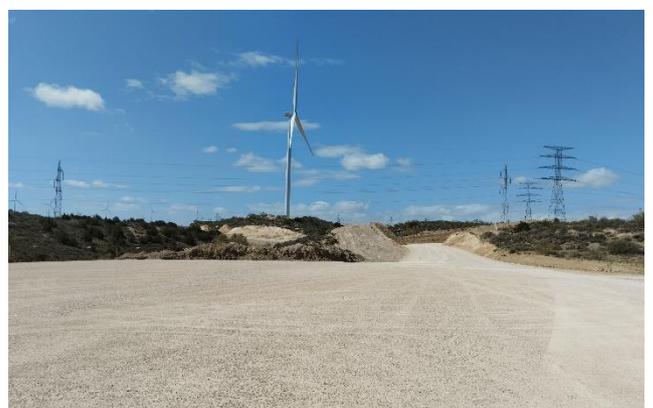
Plataforma del ACS 01, sin novedad respecto a la semana anterior: ya se restauró la parte de la plataforma que resultaba factible, y el resto se restaurará cuando se monte el aerogenerador.

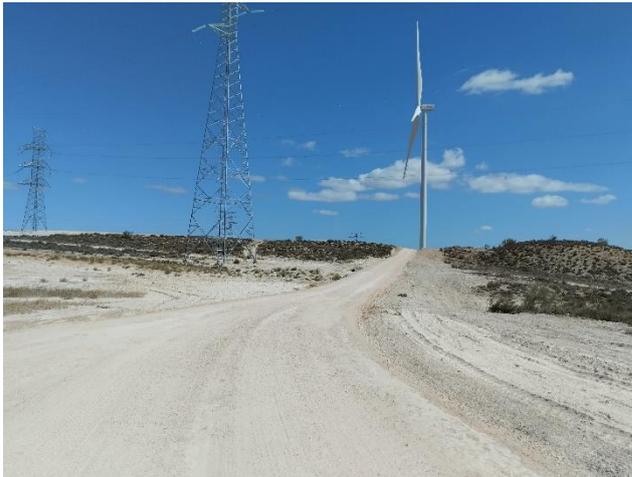
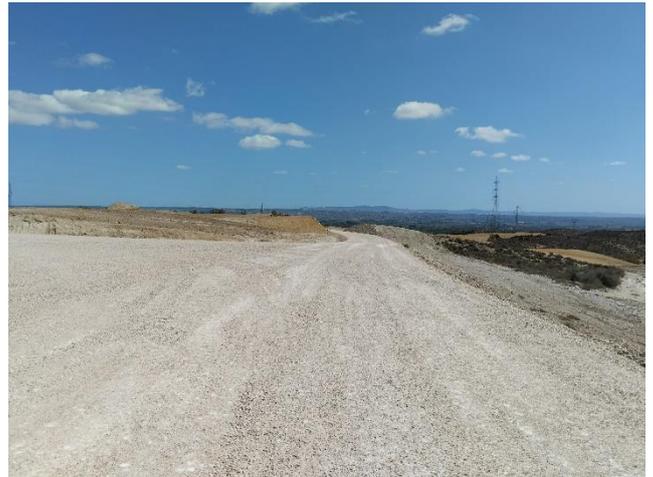
Vial de acceso a los aerogeneradores ACS 01 y ACS 02: zanja y terraplenes ya restaurados.

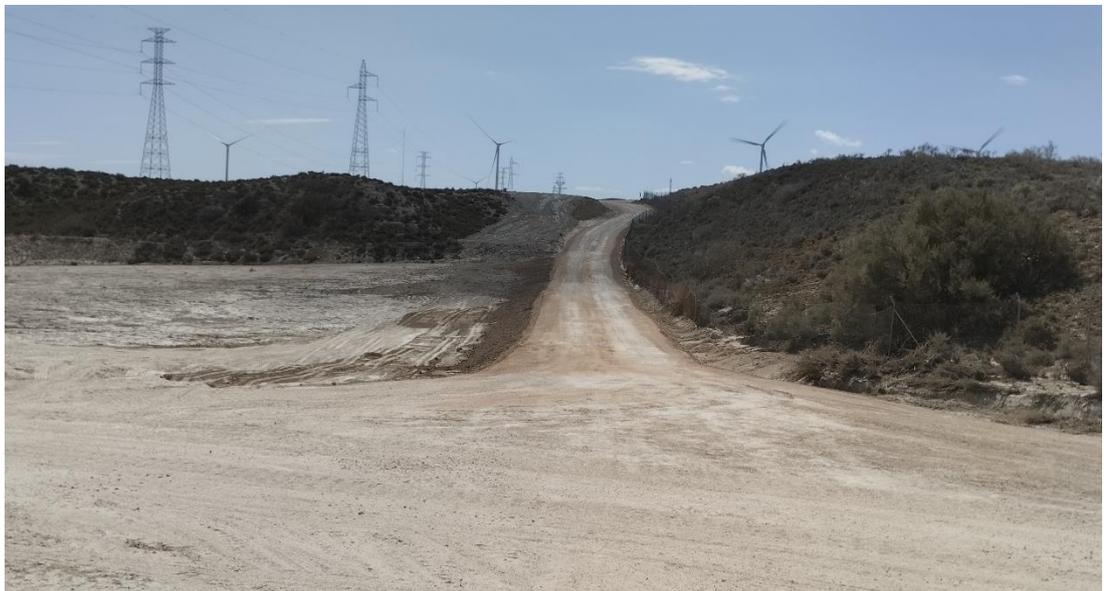
Vial de acceso al sector este del PE, muy afectado por la tormenta, ya reconstruido.

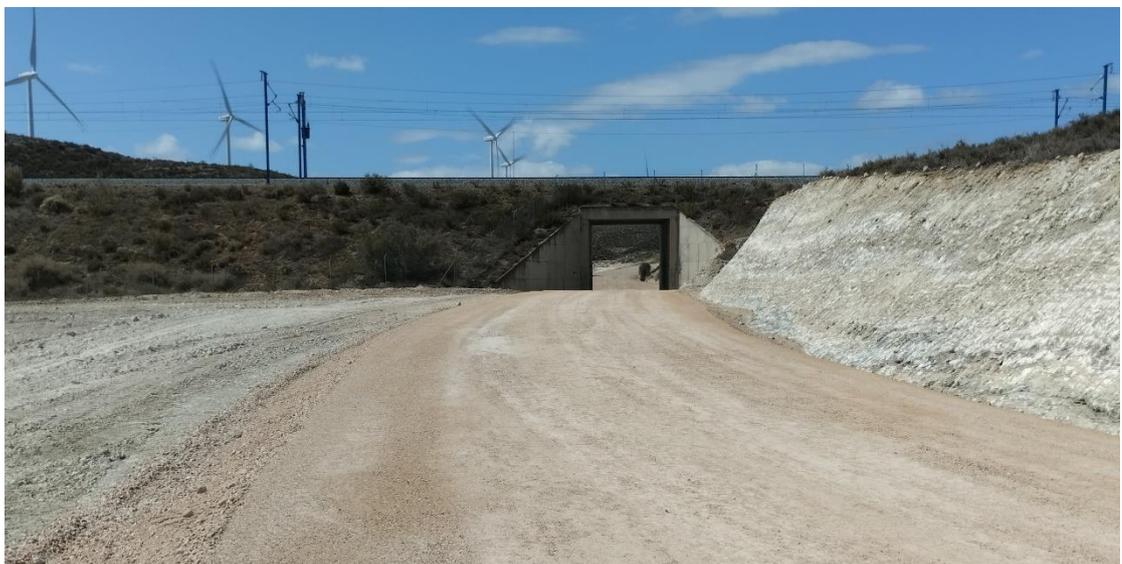
Tramo de zanja de acceso a la SET, sector anterior al cruce bajo el AVE: reparado y restaurado.

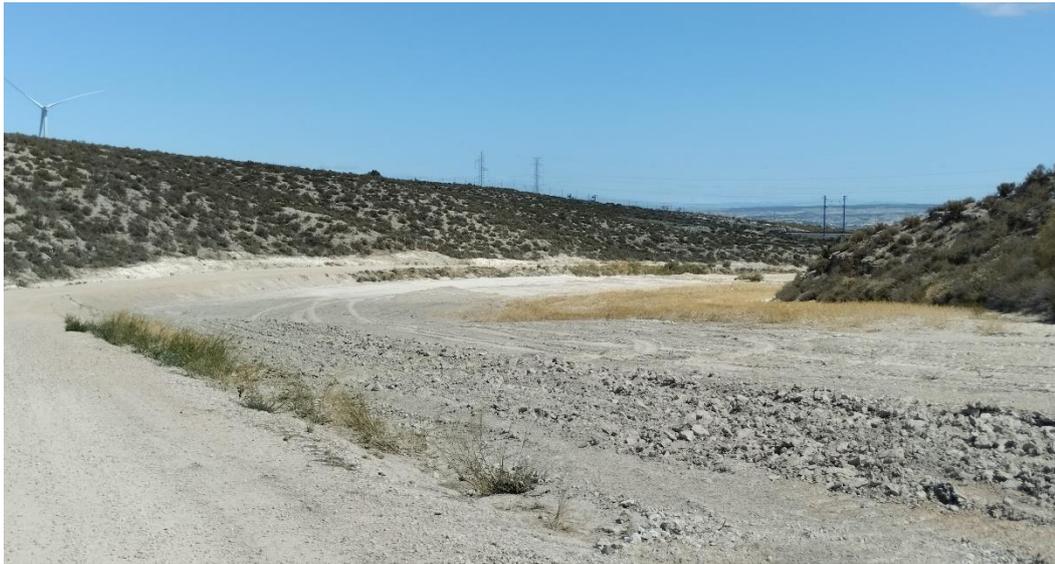
Tramo de zanja de acceso a la SET, tras el cruce bajo el AVE: reparado y restaurado.

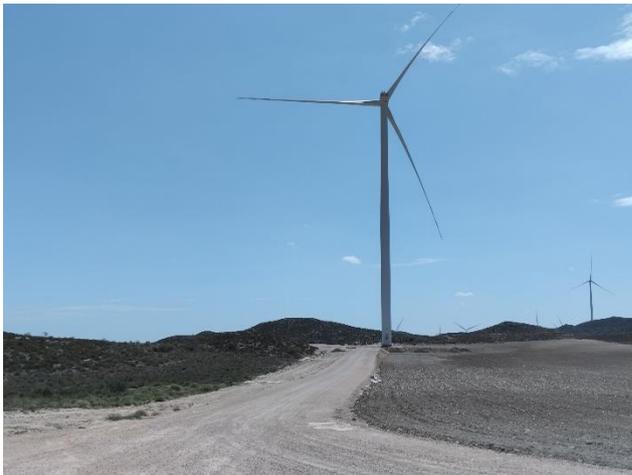
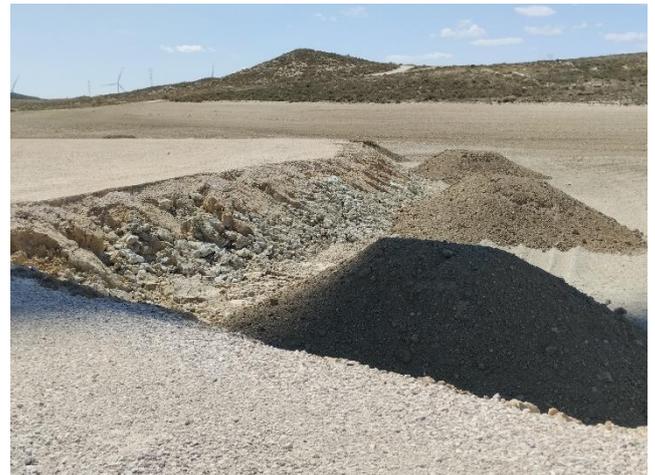
Izda., plataforma y entorno del ACS 03, ya restaurado a falta de remates. Dcha., terraplén de la plataforma, afectado por la tormenta, y tierra vegetal acopiada para su restauración.

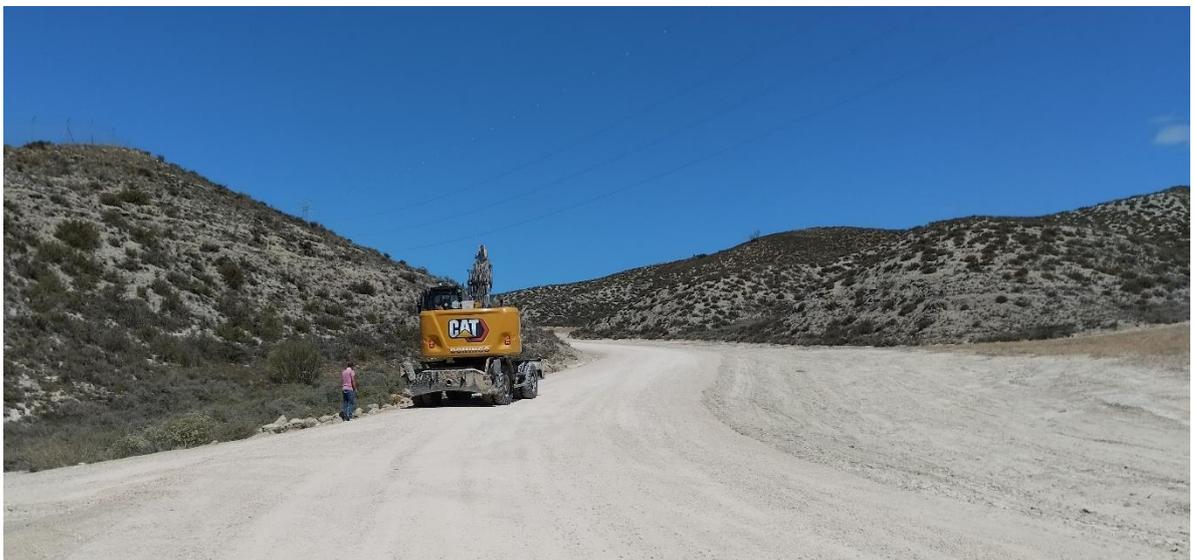
Camino 4, en el sector en el que se están realizando remates de restauración morfológica.

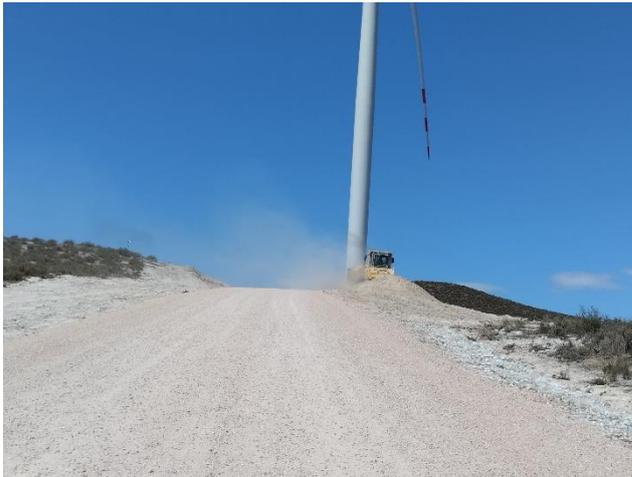
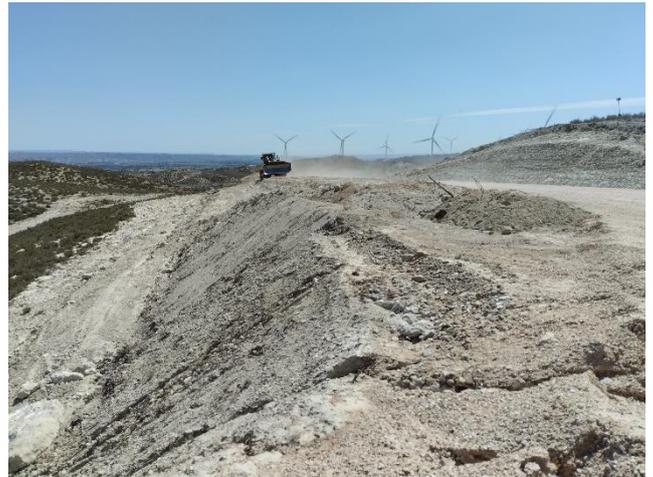
Ejecución de los trabajos de restauración de la plataforma del ACS 05

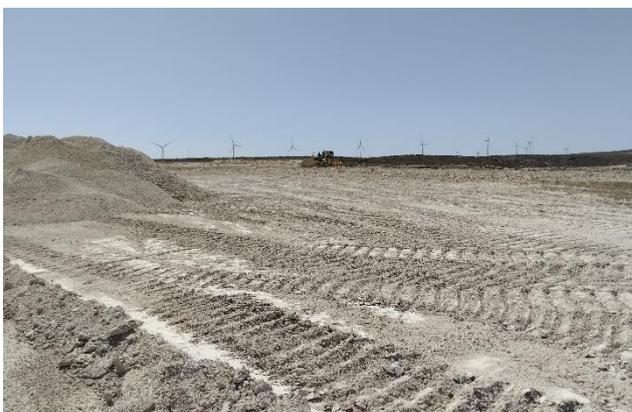
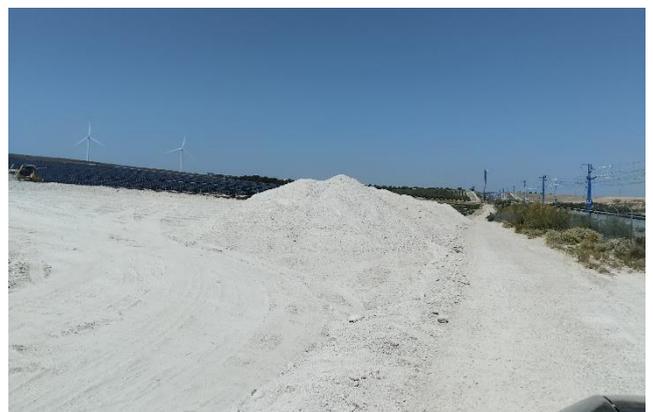
Ejecutando la restauración morfológica de la campa de obras. Las zahorras retiradas se están acopiando en un cordón junto al camino de acceso a la adyacente PSFV Acampo Arpal. Se prevé emplearlas para restaurar dicho vial.

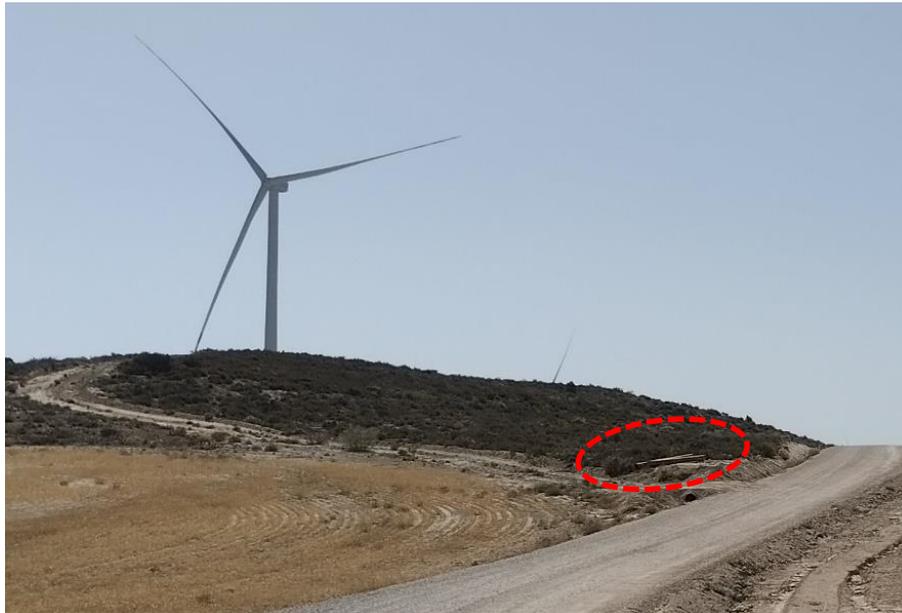
La visita permite comprobar que hay dos puntos en los que resulta necesario actuar: retirar unos tubos de drenaje abandonados cerca del aerogenerador ACS 03, y terminar de extender algunos montones de tierras junto a la plataforma del ACS 05.

Punto en el que hay dos tubos de drenaje que deben retirarse, cerca del ACS 03.

La visita permite comprobar que se han resuelto los dos detalles puntuales que quedaban pendientes señalados durante la visita anterior: la retirada de unos tubos de drenaje y el extendido de algunos montones de tierras.

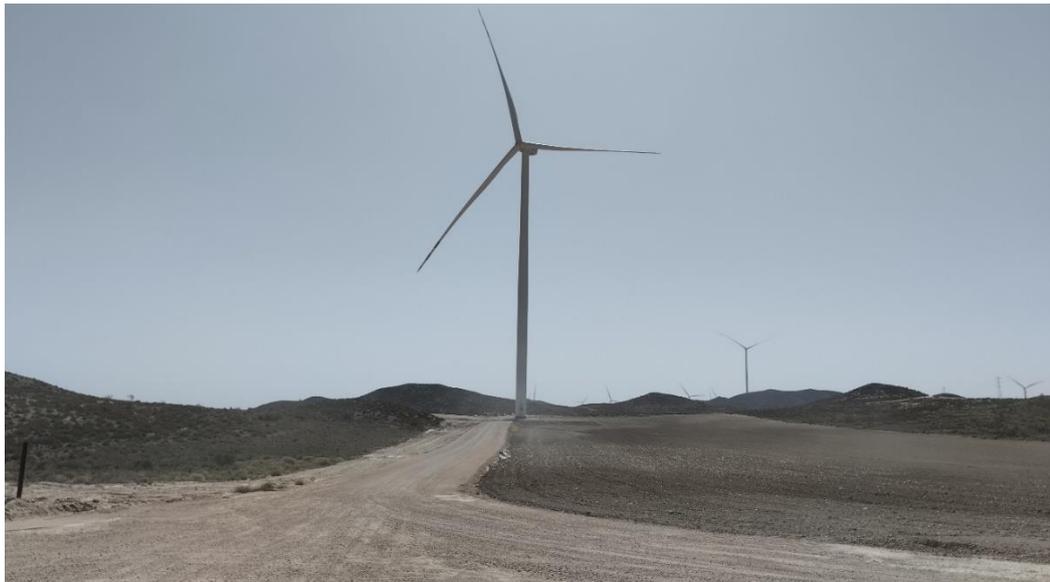
Plataforma y entorno del ACS 03. Ya se restauraron los terraplenes afectados por la tormenta.

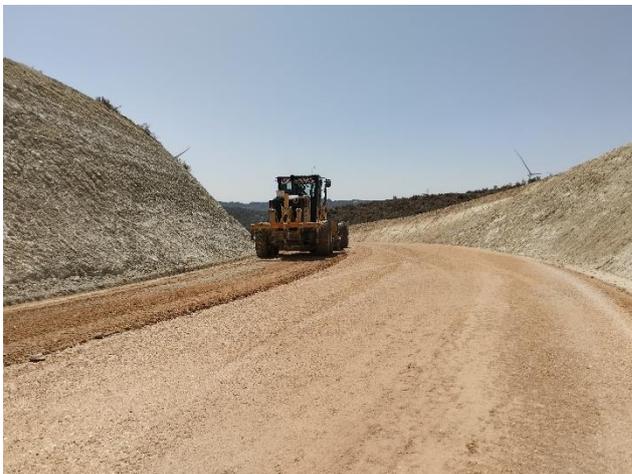
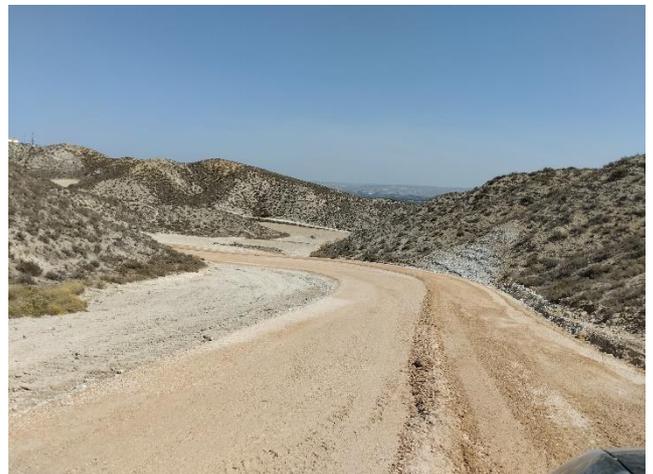
Camino 4, en el sector en el que se están realizando últimos repasos de extendido y compactado de zahorras

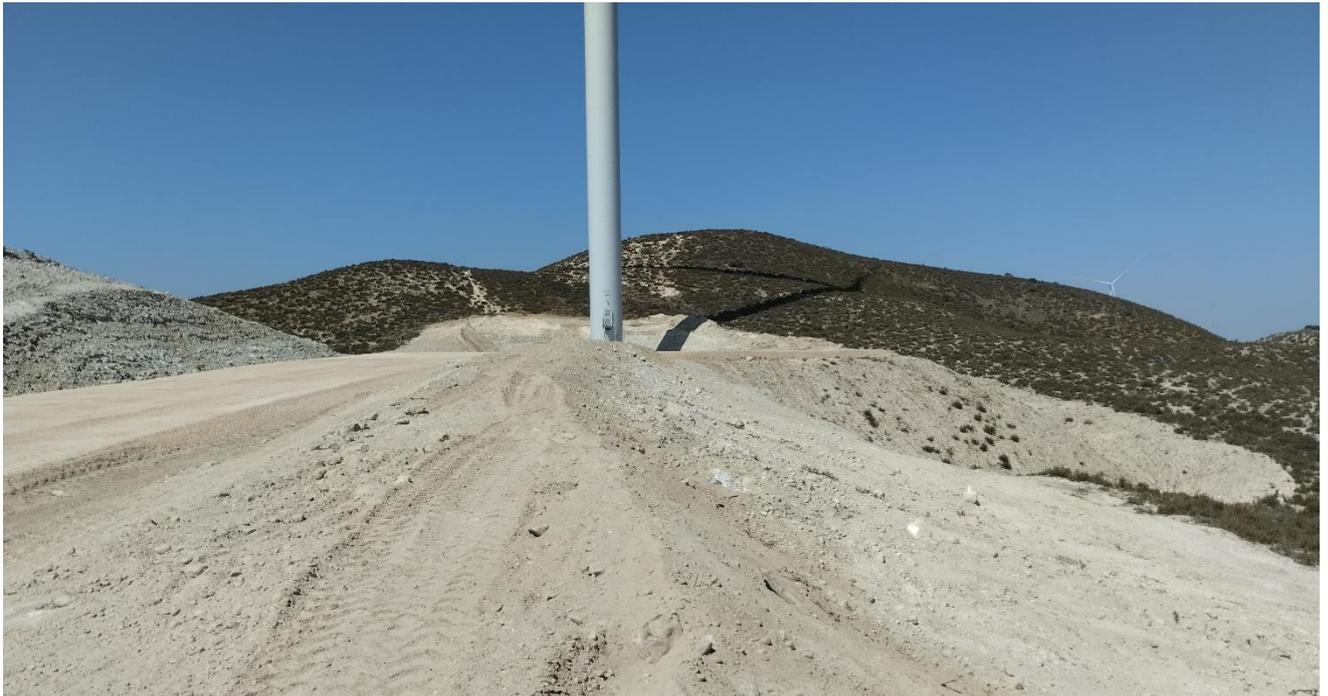
Plataforma del ACS 05: desmantelada la plataforma auxiliar, que ha pasado a ser un terraplén que da continuidad al de la plataforma permanente de servicio.

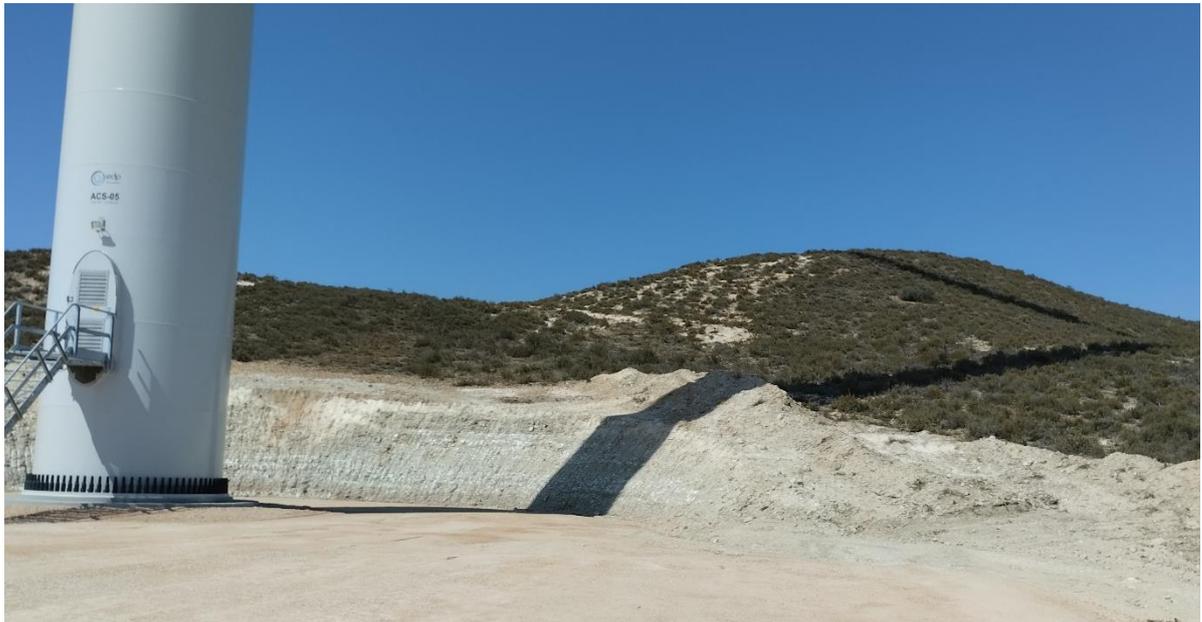
Extremo de la plataforma del ACS 05, en donde quedan algunos montones de tierra que extender.

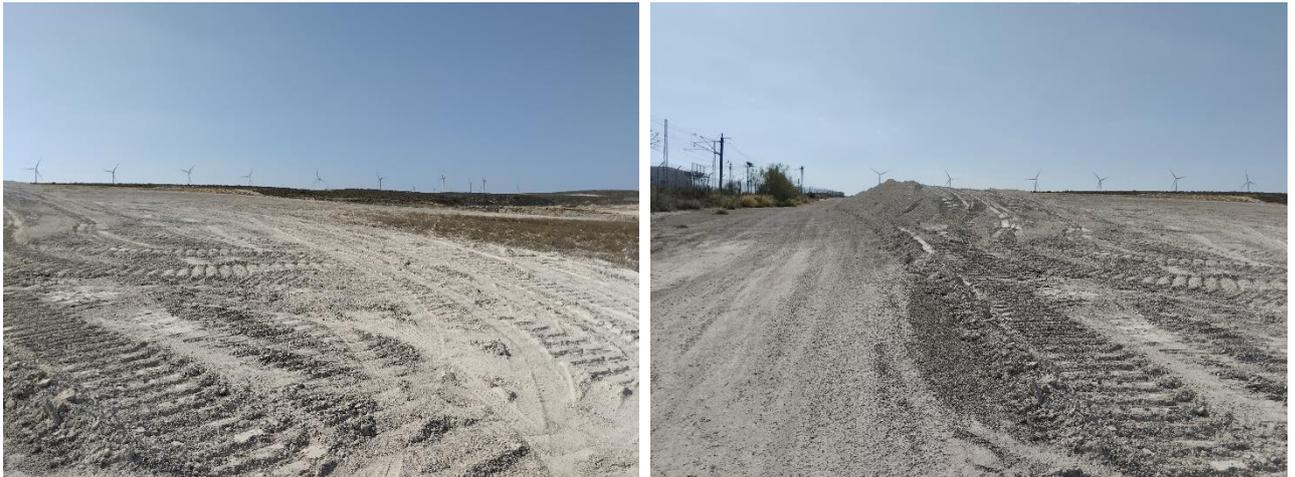
Campa de obras, ya restaurada. Las zahorras retiradas siguen acopiadas en un cordón junto al camino de acceso a la adyacente PSFV Acampo Arpal. Se cuenta con reextenderlas en dicho camino.

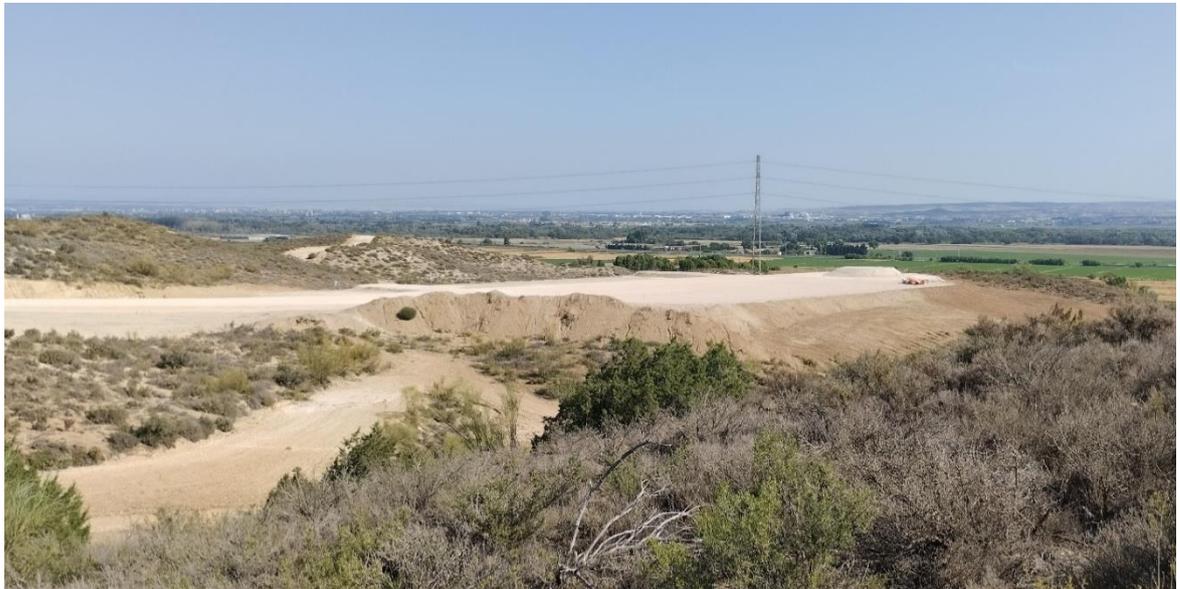
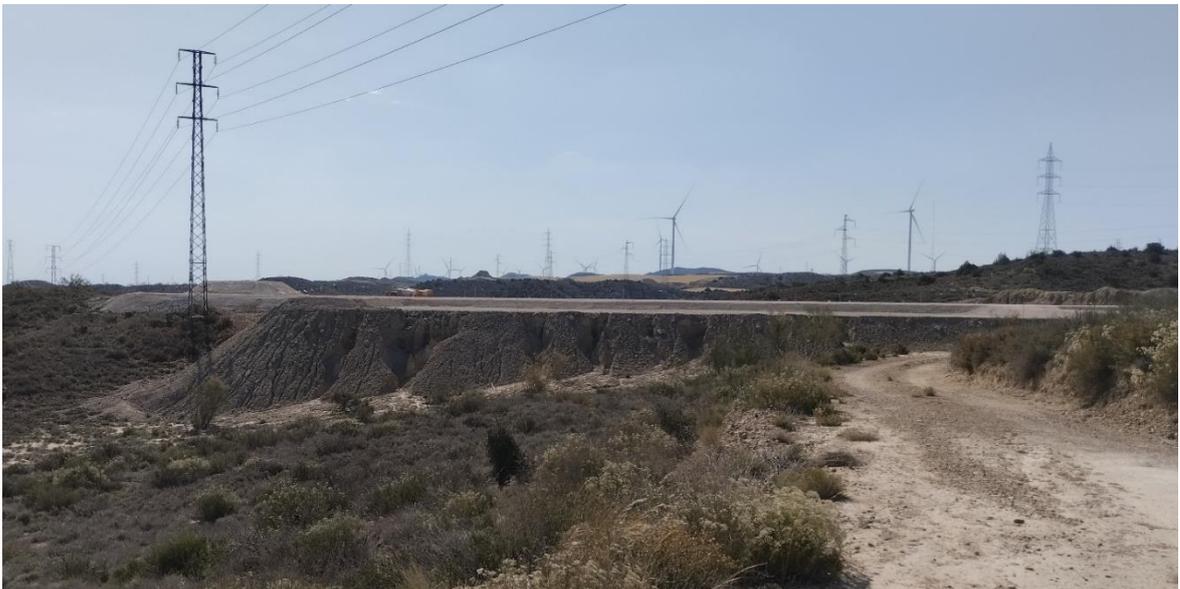
Plataforma del ACS 01, vista desde el este (arriba) y el oeste (abajo).

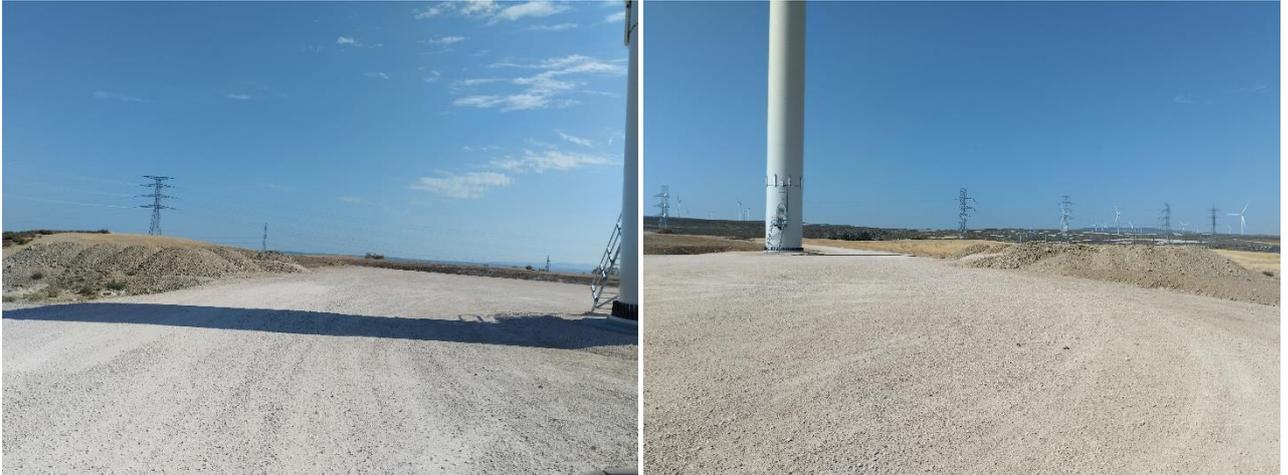
Plataforma del ACS 02: aquí se acopian tierras que serán empleadas en el relleno de la zona de giro adyacente al ACS 01

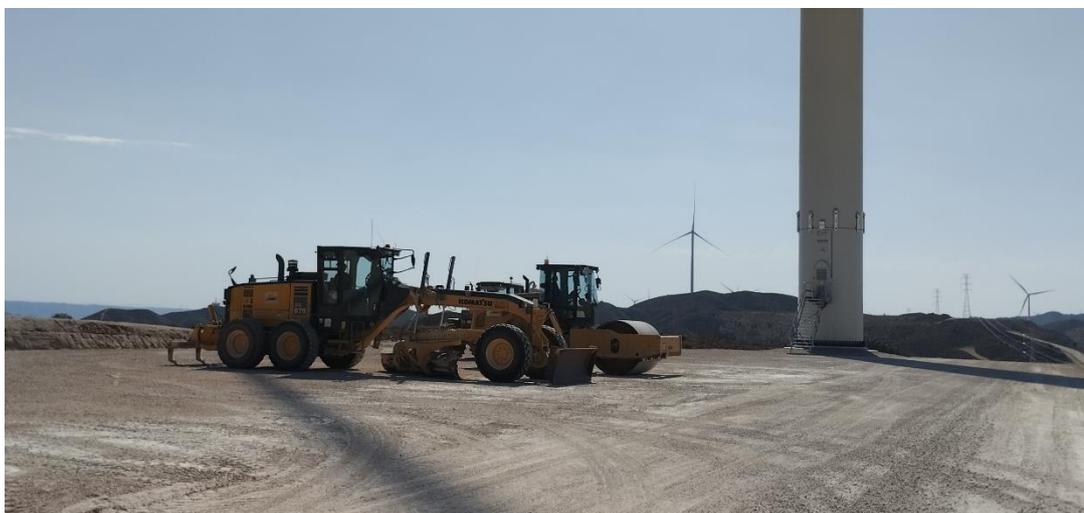
Detalle de la plataforma del ACS 04: aún no se han llevado las máquinas que realizaron los últimos trabajos.
