REFUERZO DE LA CIMENTACIÓN DEL PUENTE SOBRE EL RÍO EBRO EN LA A-126. TRAMO ALAGÓN – TORRES DE BERRELLÉN

PEDRO JESÚS EXTREMERA ACEITUNO
Diciembre de 2021

ANEJO II – INFORME DE BUZOS

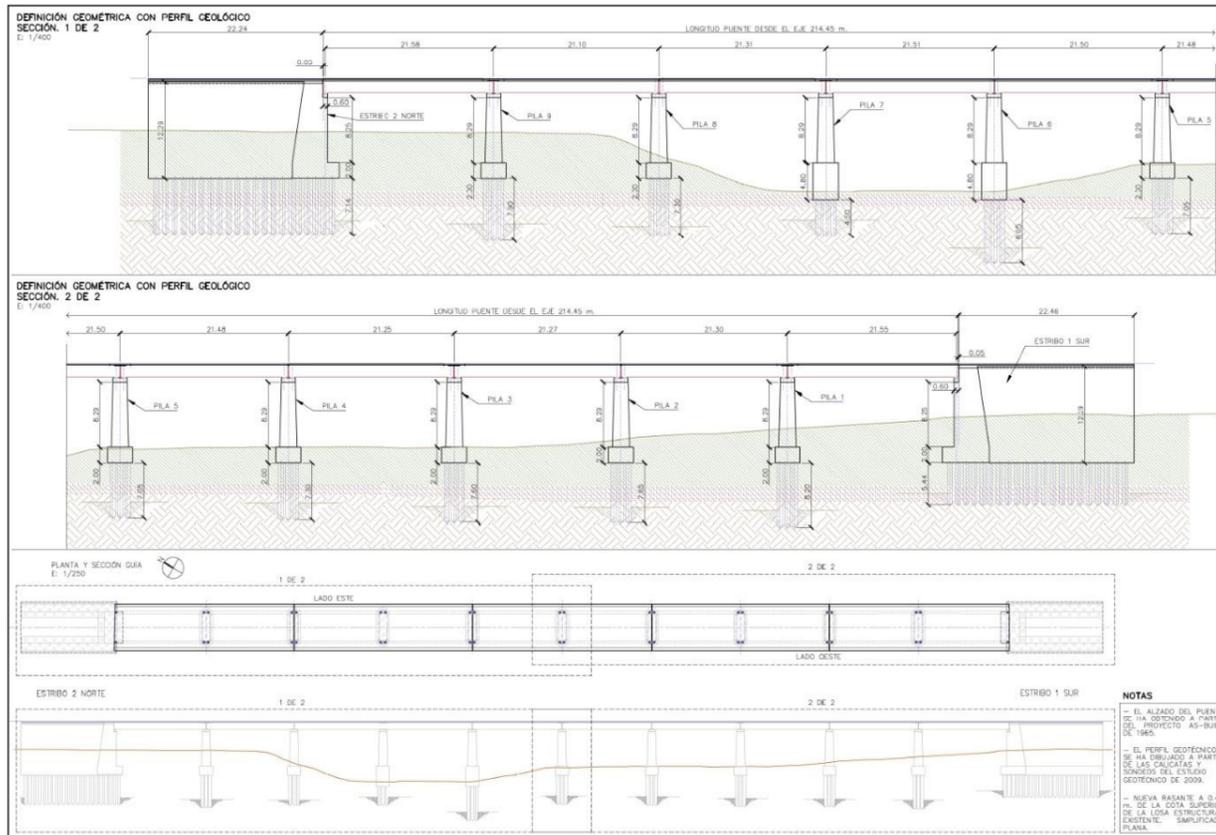
Revisando el Proyecto Constructivo Original del Puente, estas Pilas estaban inicialmente en el centro del cauce y por eso se les dio una mayor protección. Modificaciones en la hidrodinámica del Río Ebro han hecho derivar el propio cauce hacia el norte, de modo que la cimentación de la Pila 8, que antes estaba en una posición más resguarda respecto al curso del agua, ahora se ve más afectada.

Esto puede observarse en la siguiente imagen extraída del Proyecto Constructivo de fecha Abril-2018.

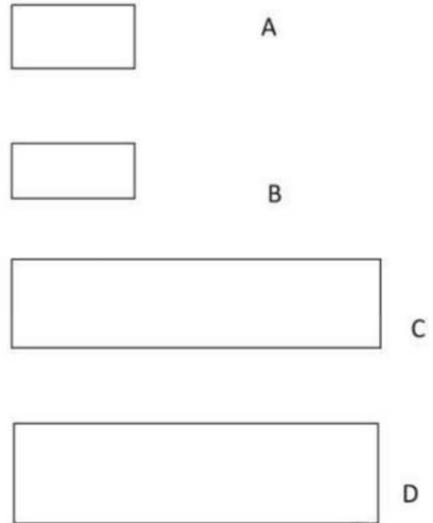
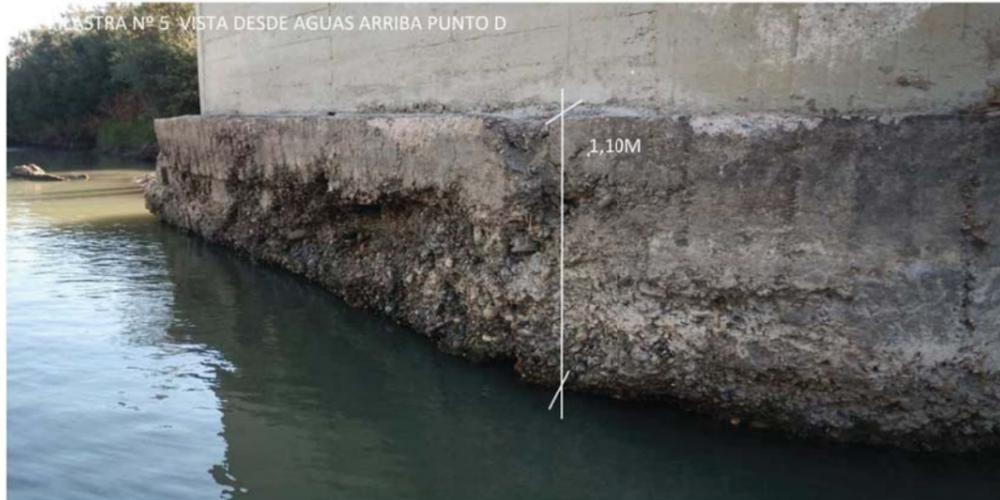
ENCEPADO EMPOTRADO EN LECHO DEL RIO

- A 1,M
- B 1,20 M
- C 1,10 M
- D 1,10 M

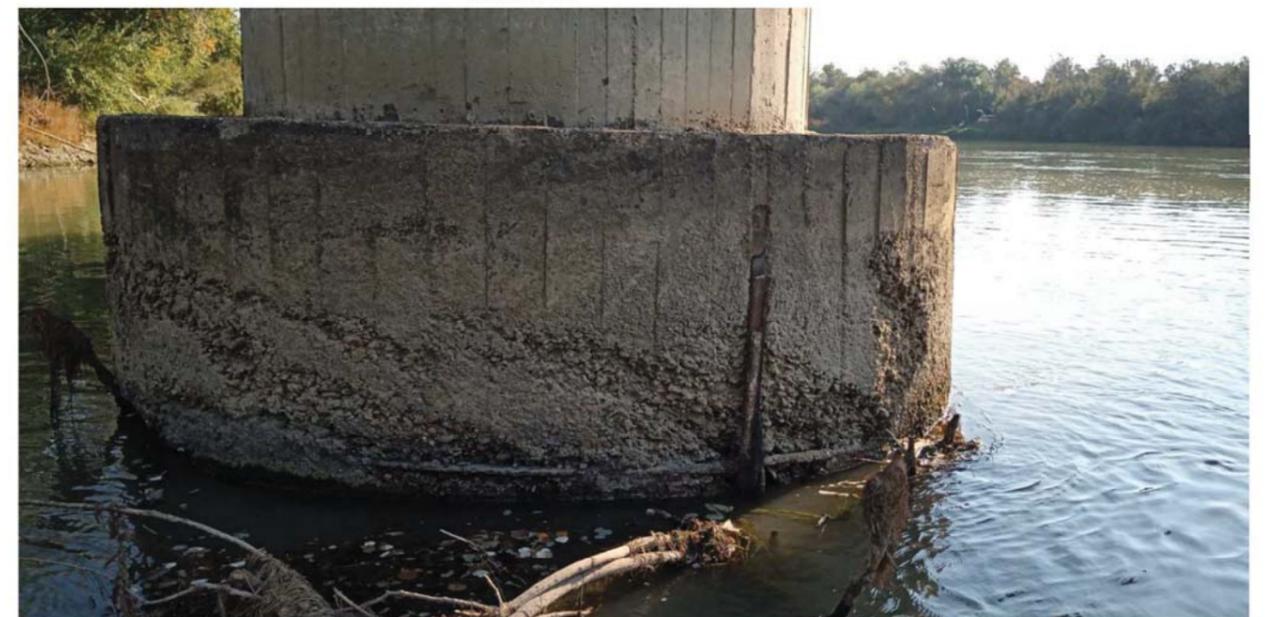
CARA A

DETERIOROS EN PILA 8

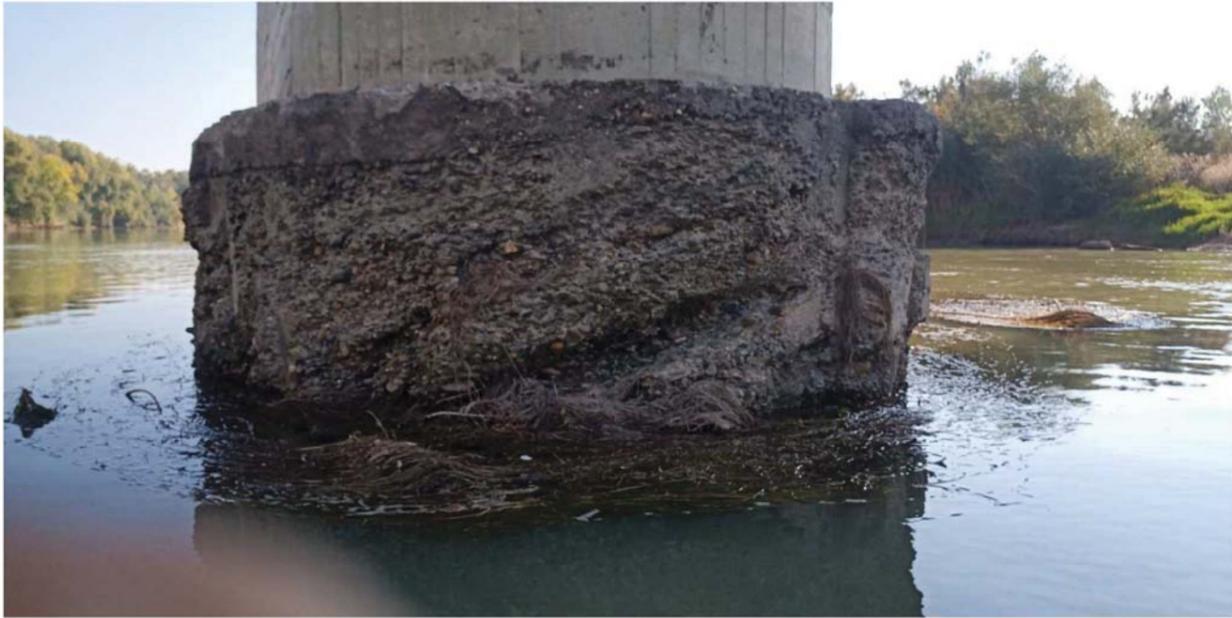
CARA A

PILA 6

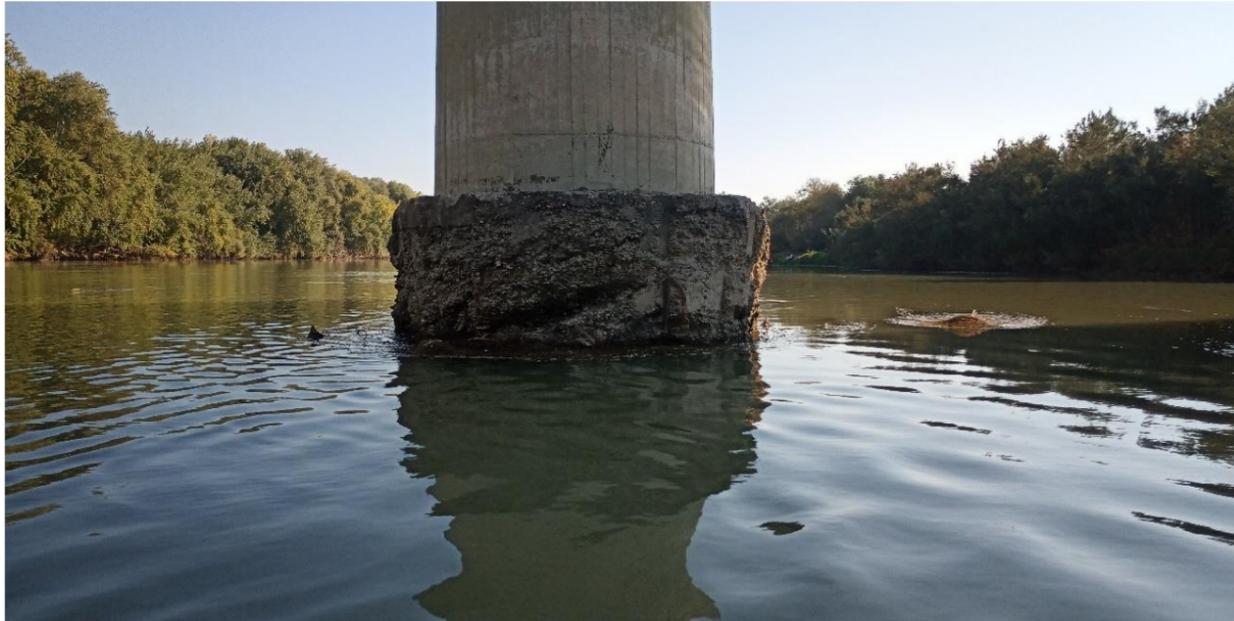
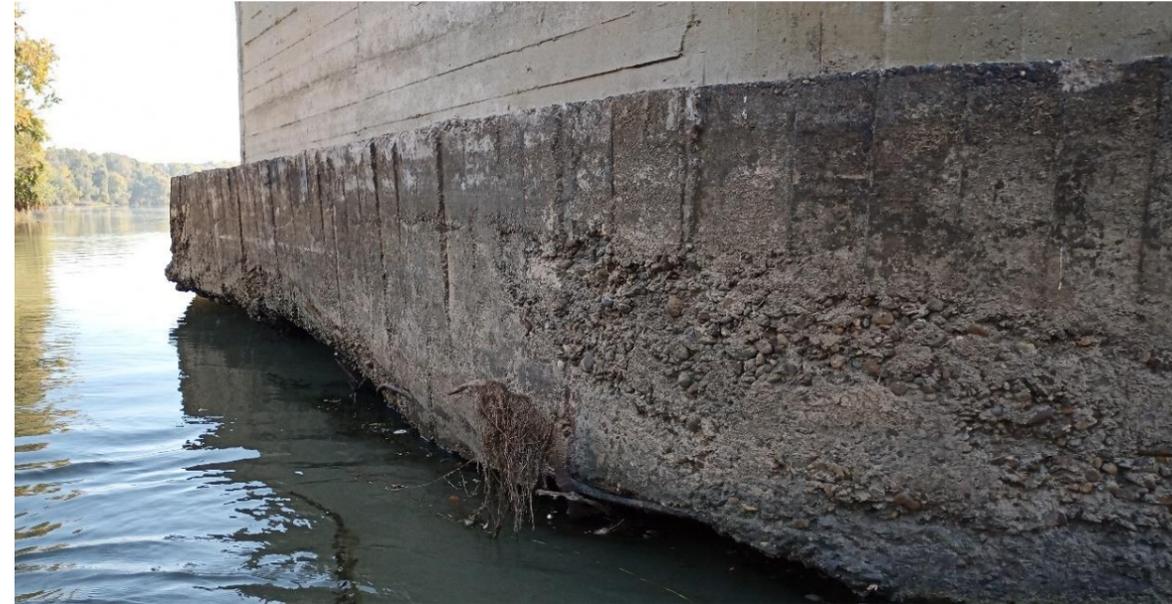
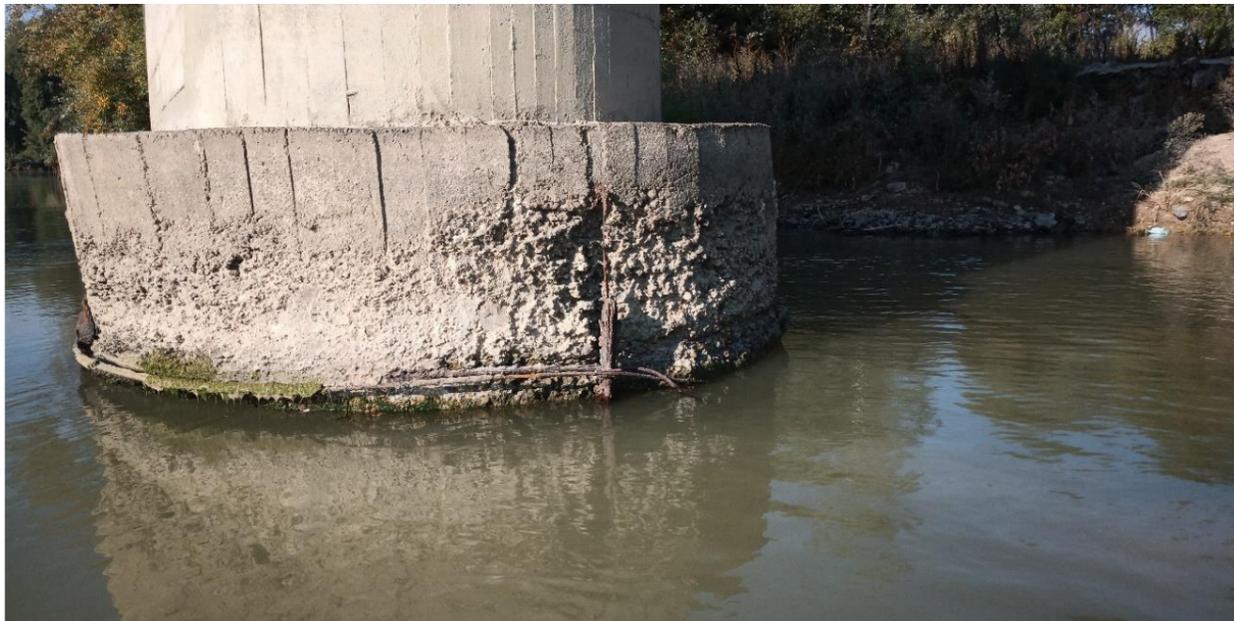
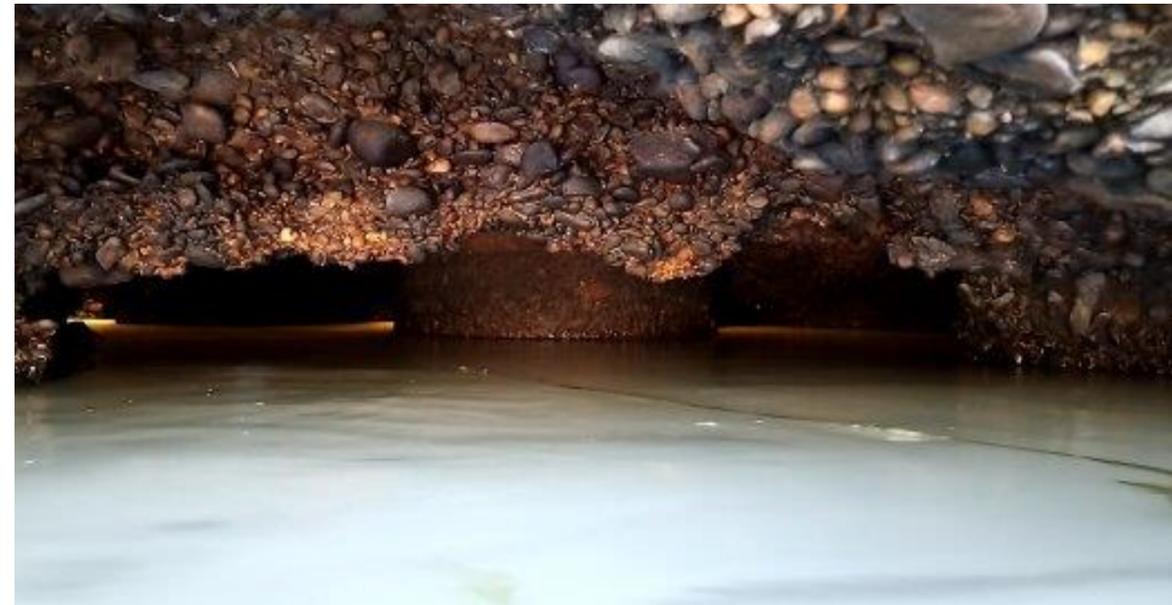
- Los elementos estructurales y de cimentación poseen buen estado de conservación, salvo aspectos puntuales que deben ser reparados para evitar que avance el deterioro y mejorar la conservación de los mismos.
- Es preciso desarrollar trabajos que contribuyan a restituir y reparar los elementos degradados para evitar el avance de este deterioro en la cimentación del Puente, especialmente son actuaciones sobre la parte no soterrada de la cimentación. En las siguientes imágenes se muestran ejemplos de estas zonas sobre las que habría que actuar:

En primer lugar, se procederá con los trabajos de saneo de las superficies de hormigón degradado de cada una de las pilas. Esto se realizará mediante limpieza con chorro de arena o agua a presión, retirando la capa superficial de material afectado.

Tras esto se continuará eliminando los restos superficiales deteriorados mediante el picado de las superficies degradadas eliminando los restos de las mismas

Después se aplicará resina epoxi a lo largo de toda la superficie del hormigón saneado. Esta actuará de puente de unión con el mortero de alta resistencia que se va a aplicar para proteger el encepado y así evitar su deterioro. En aquellas pilas en las que sus encepados estén sumergidos total o parcialmente, se deberá ejecutar estos trabajos con buzos y la aplicación de un mortero de reparación del tipo Repair Plug o similar, caracterizado por un fraguado inmediato. Diseñado, a base cementos hidráulicos de altas resistencias y sustancias químicas hidro-reactivas, que proporcionan un fraguado inmediato sin retracción, ni fisuración.

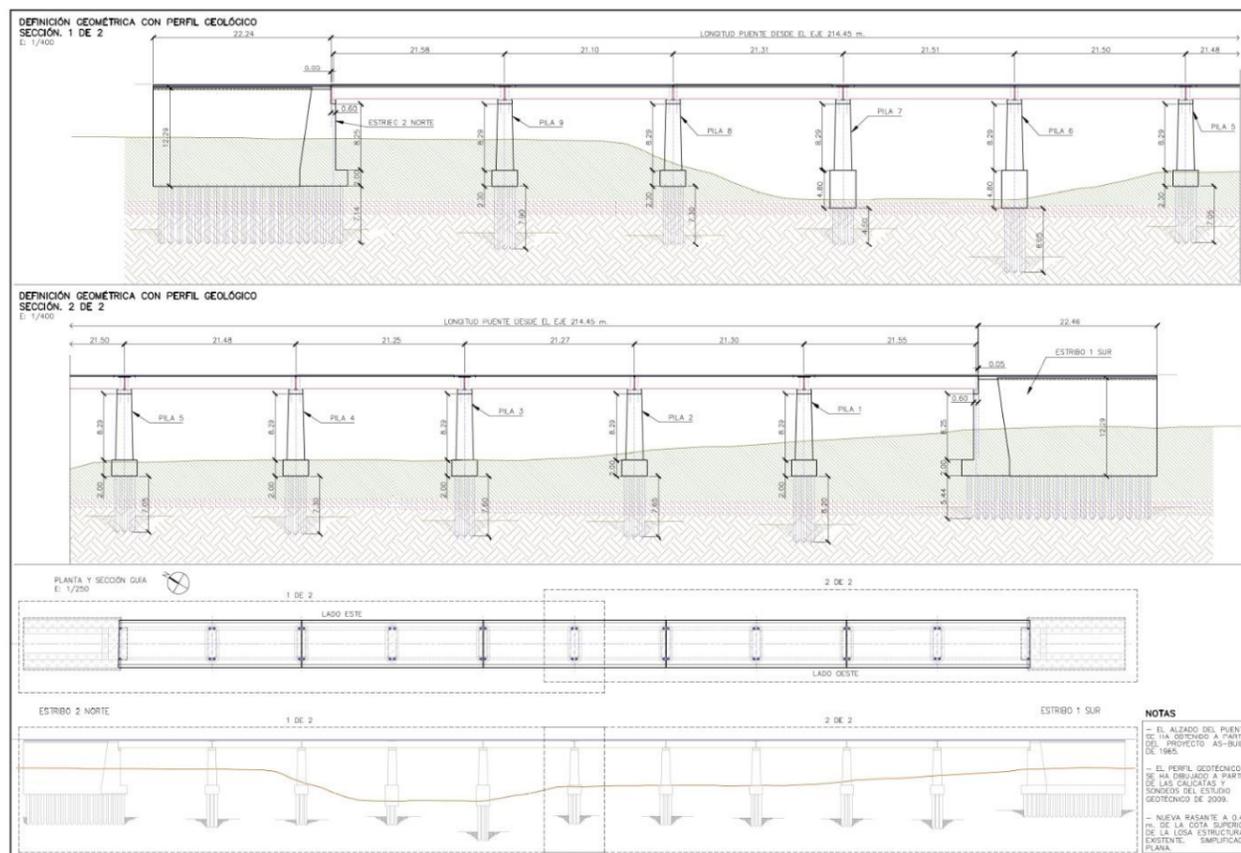
Estado Actual del Cauce

Se aprecia que el encepado que arriostra los Pilotes ha quedado descalzado, de modo que la erosión derivada del agua ha arrastrado socavando debajo del propio encepado quedando los pilotes expuestos. A su vez, se puede observar en la documentación gráfica obtenida de las inspecciones que el estado de conservación de estos Pilotes es bueno, no apreciándose erosión ni deterioro de los mismos.
