# INFORME CUATRIMESTRAL

## VIGILANCIA AMBIENTAL PARQUE EÓLICO HERRERA DE LOS NAVARROS

| Nombre de la instalación: | PE Herrera de los Navaros, de 34,65 MW, SET |
| Período que recoge el informe | DICIEMBRE 2021-MARZO 2022 |

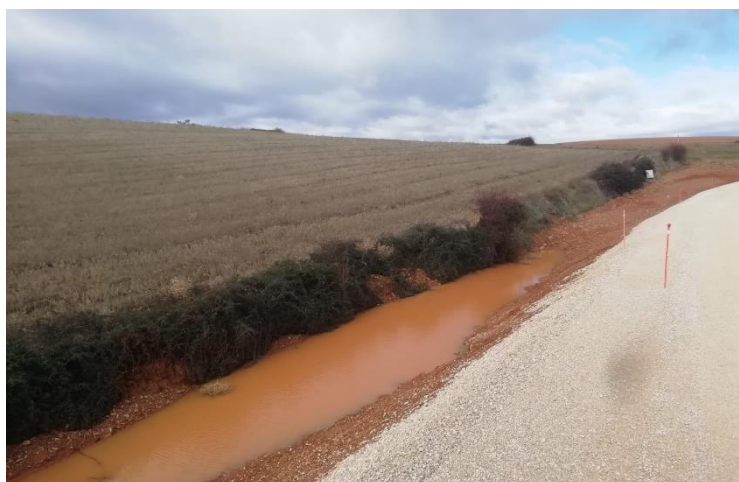
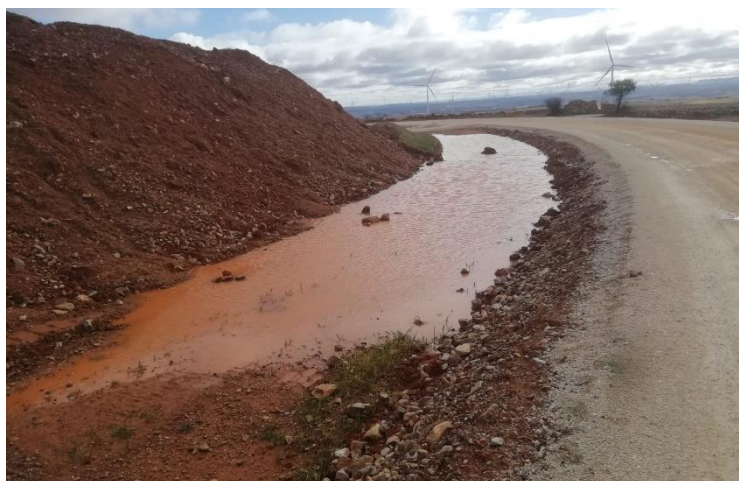
*Foto 1 Agua de lluvias estancada.*

*Foto 2 Agua de lluvias estancada.*

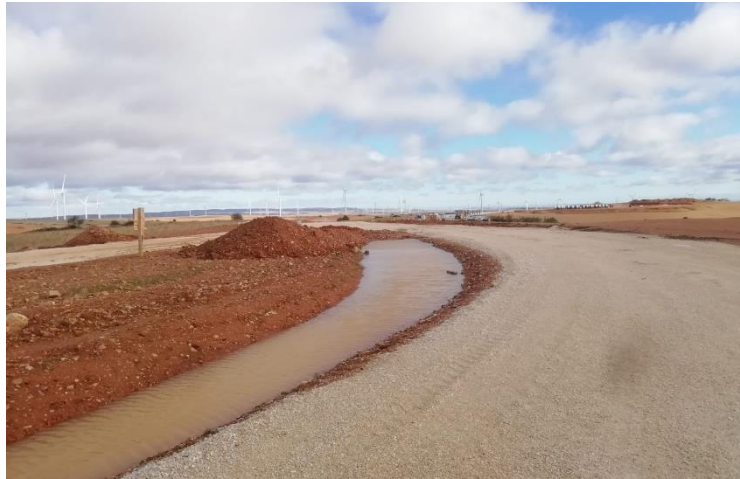
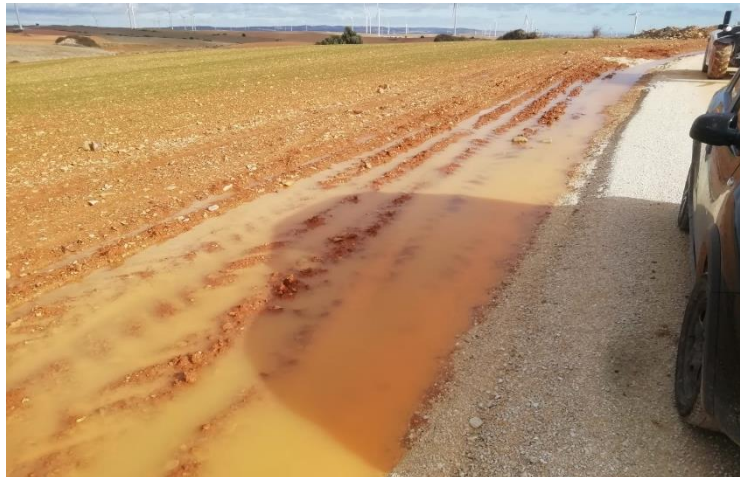
*Foto 3 Agua de lluvias estancada.*

*Foto 4 Agua de lluvias estancada.*

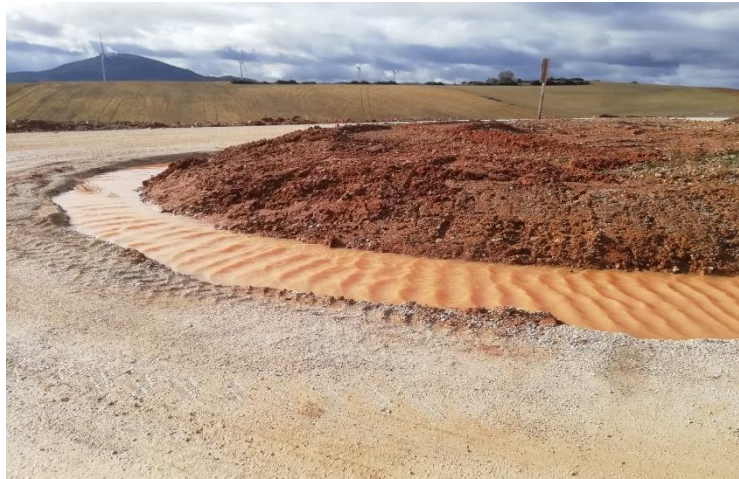
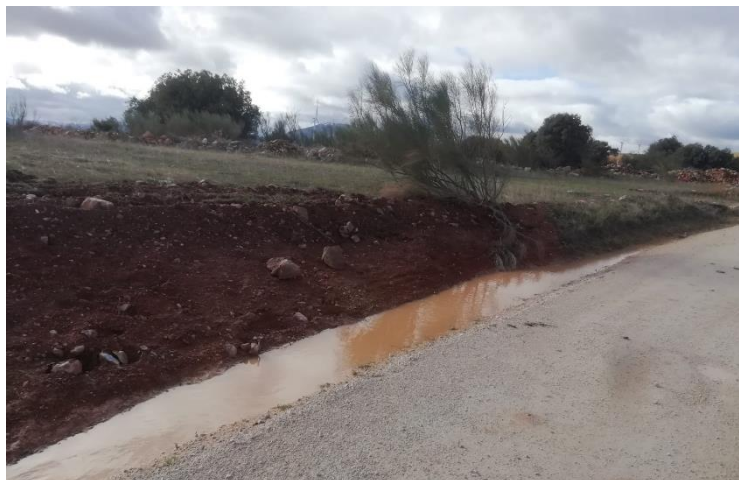
*Foto 5 Agua de lluvias estancada.*

*Foto 6 Agua de lluvias estancada.*

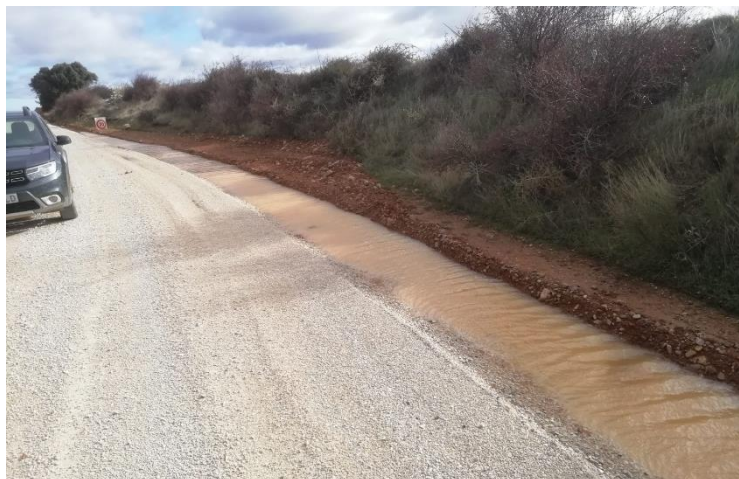
*Foto 7 Agua de lluvias estancada.*

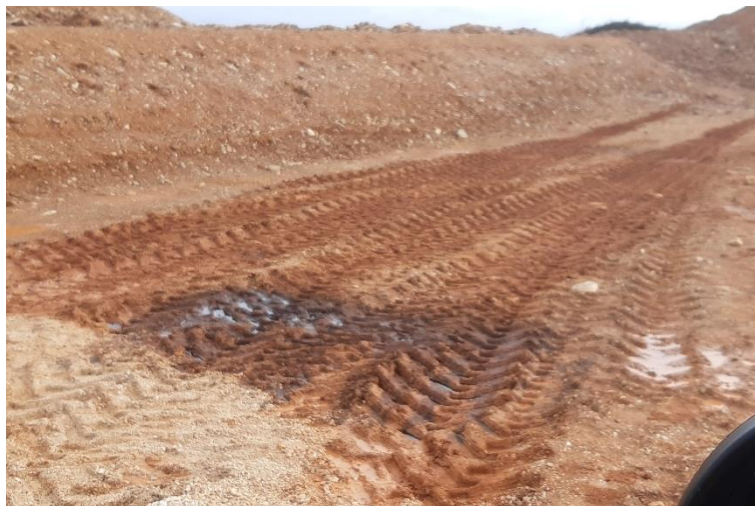
*Foto 1 Derrame de betún en el acceso a la cimentación 4.*

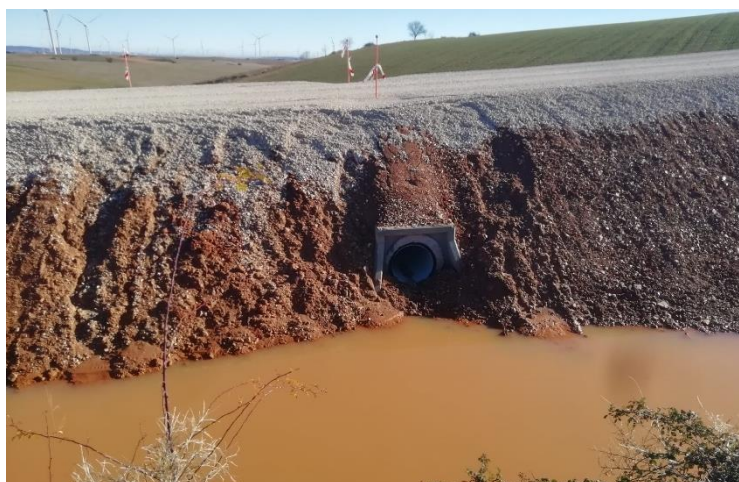
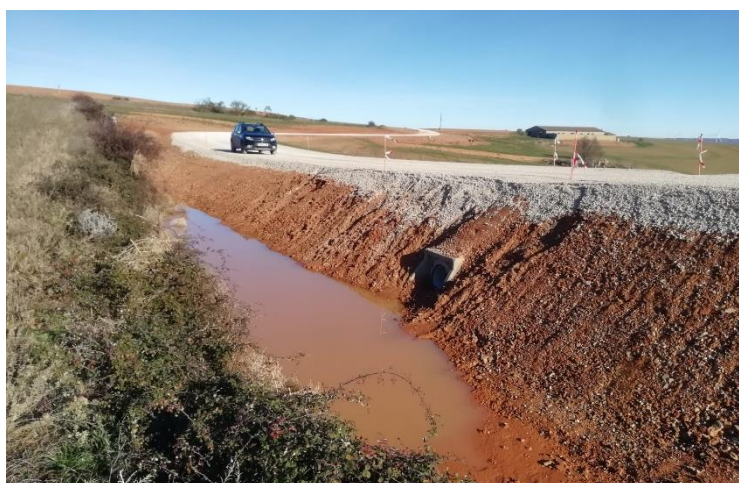
*Foto 1 Agua de lluvias estancada.*

*Foto 2 Agua de lluvias estancada.*

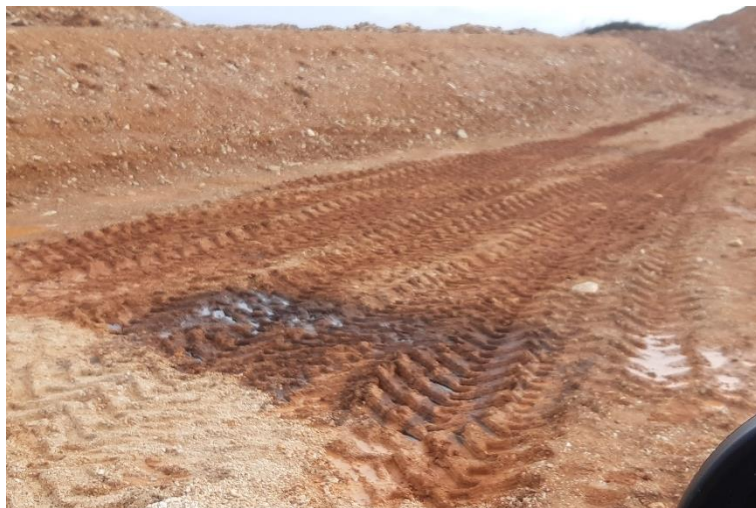
*Foto 1 Derrame de betón en el acceso a la cimentación 4.*

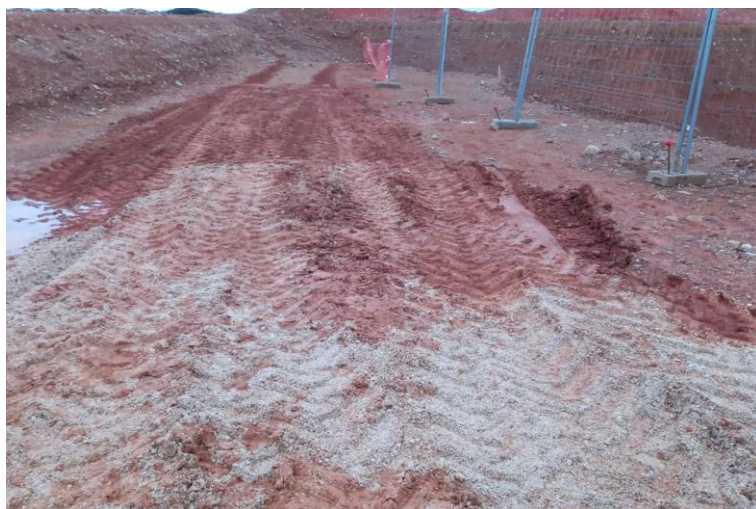
*Foto 2 Zona del derrame limpia.*

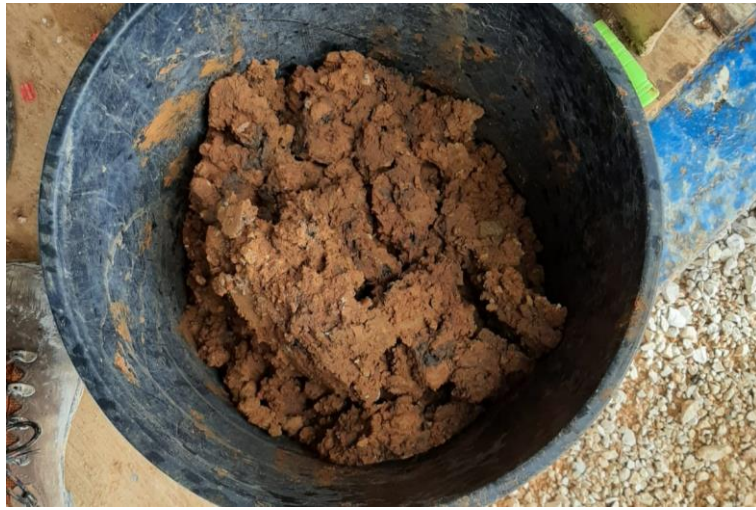
*Foto 3 Recogida del derrame.*

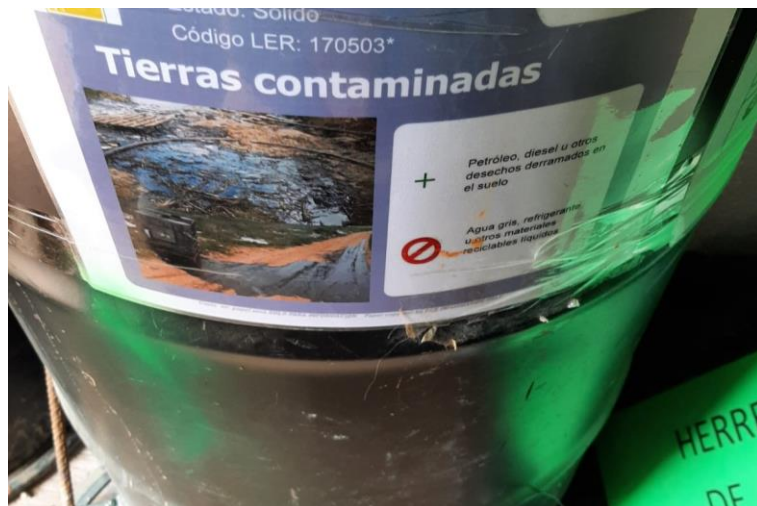
*Foto 4 Bidón de tierras contaminadas donde se depositó el residuo.*

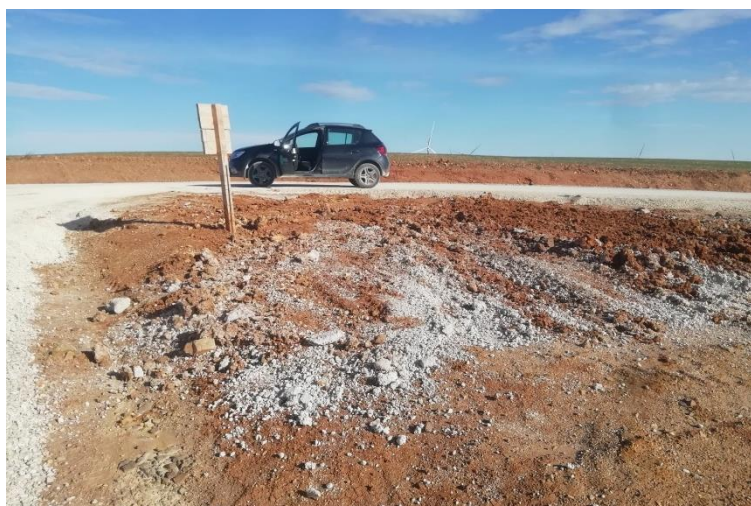
*Foto 1 Restos de hormigón en la zona de lavado de WTG-01.*

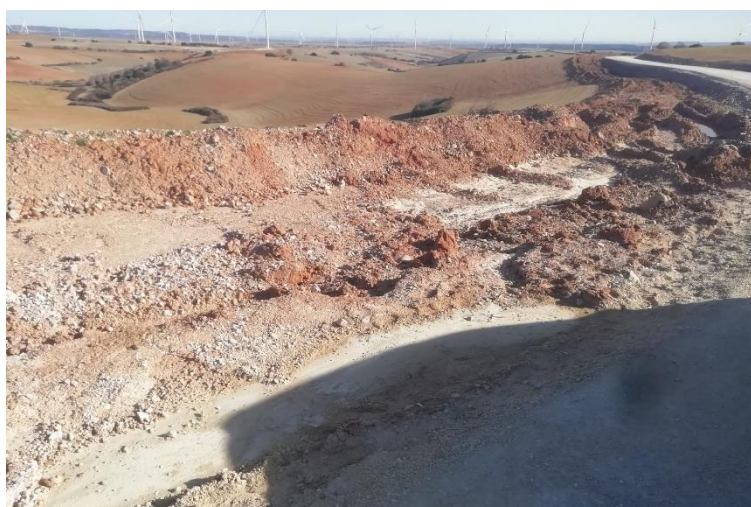
*Foto 2 Zona del derrame limpi Restos de hormigón en la zona de lavado de WTG-05.*

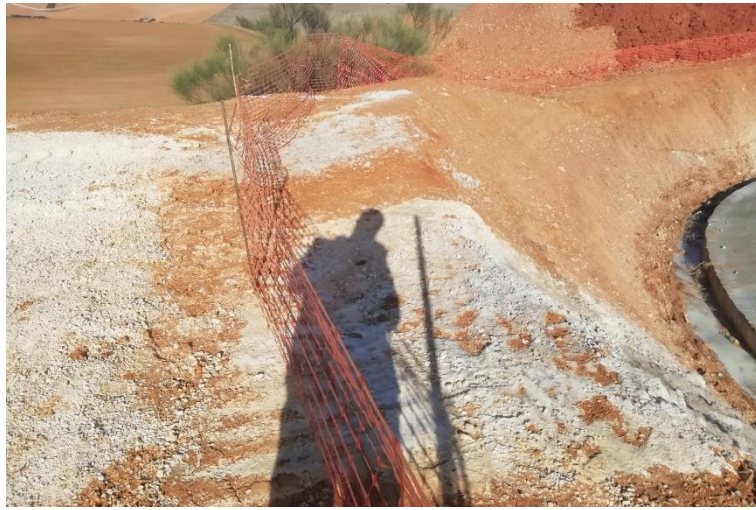
*Foto 3 Restos de hormigón en WTG 05*

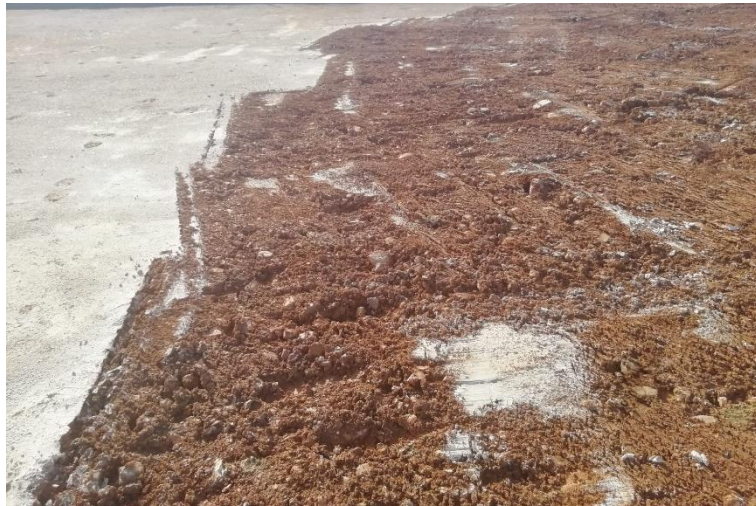
*Foto 4: Restos de hormigón en la zona de lavado de WTG-06.*

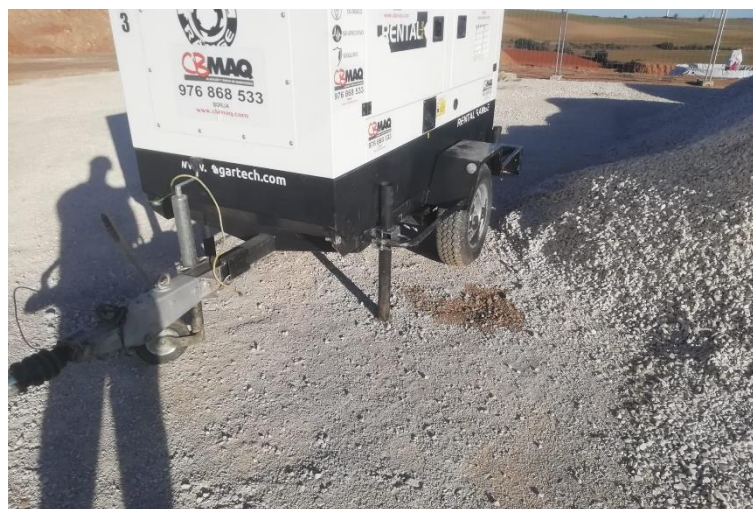
*Foto 1 Derrame de aceite en la plataforma del aero WTG-07.*

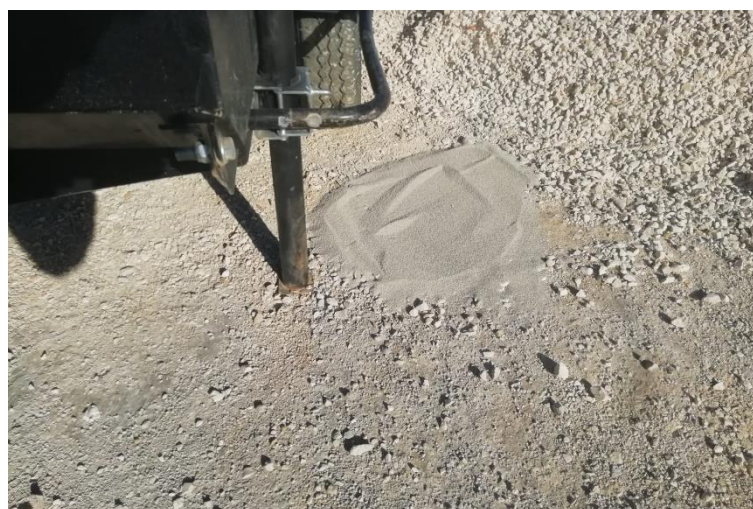
*Foto 2 Sepiolita cubriendo el derrame.*

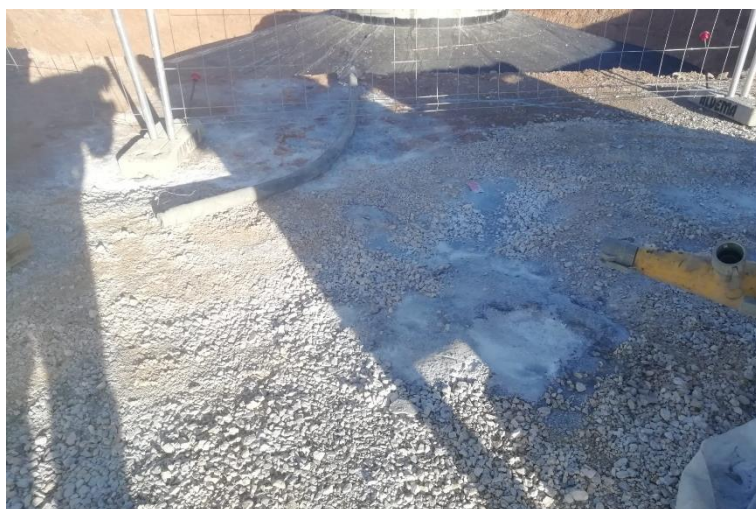
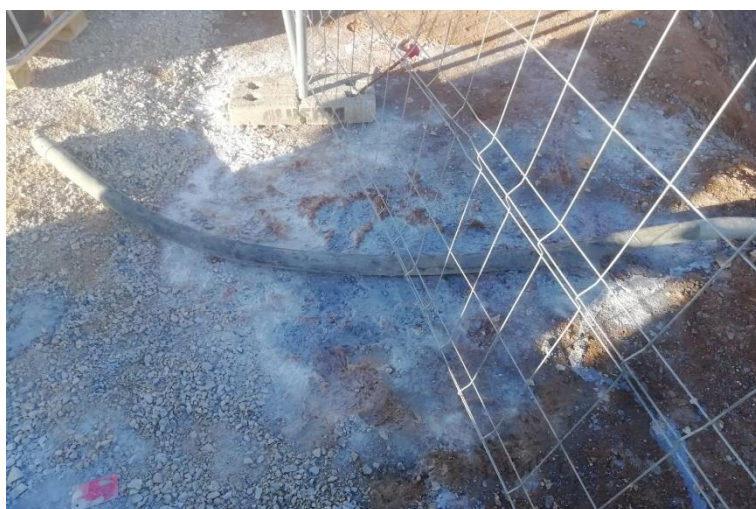
*Foto 1 Derrame de hormigón en la plataforma del aero WTG-07.*

*Foto 2 Derrame de hormigón en la plataforma del aero WTG-07.*

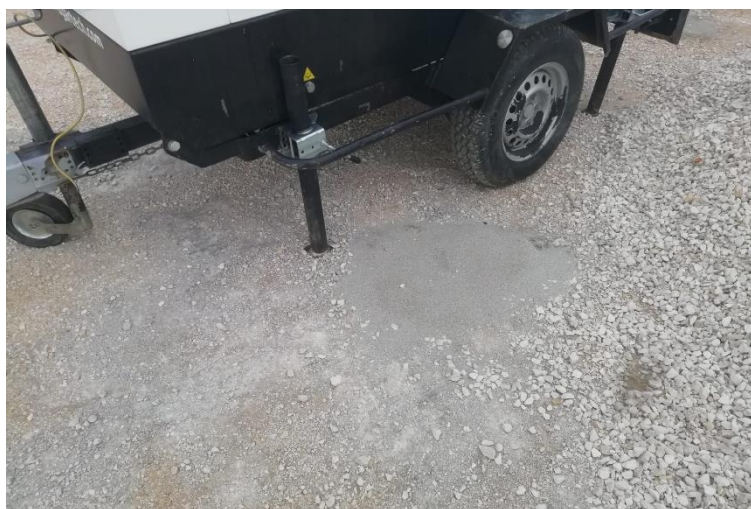
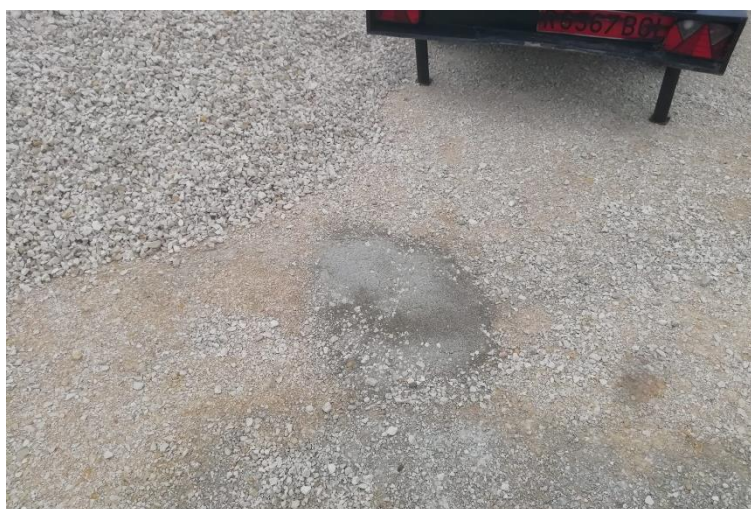
*Foto 1 Sepiolita cubriendo el derrame.*

*Foto 2 Sepiolita cubriendo el derrame.*

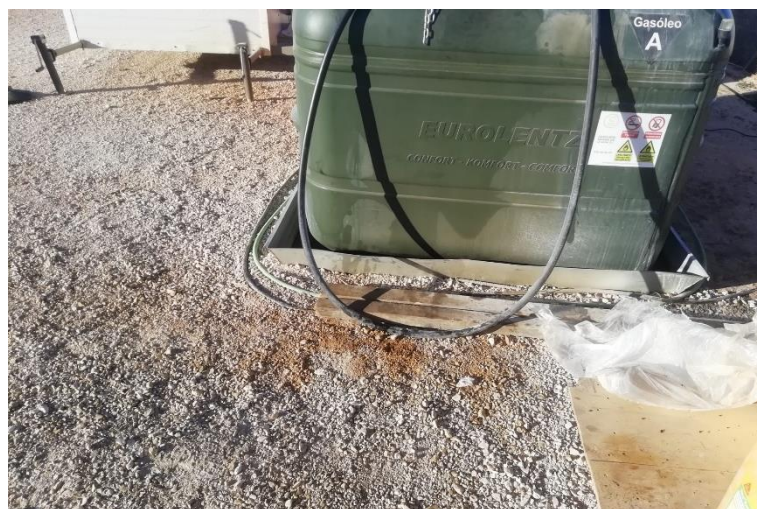
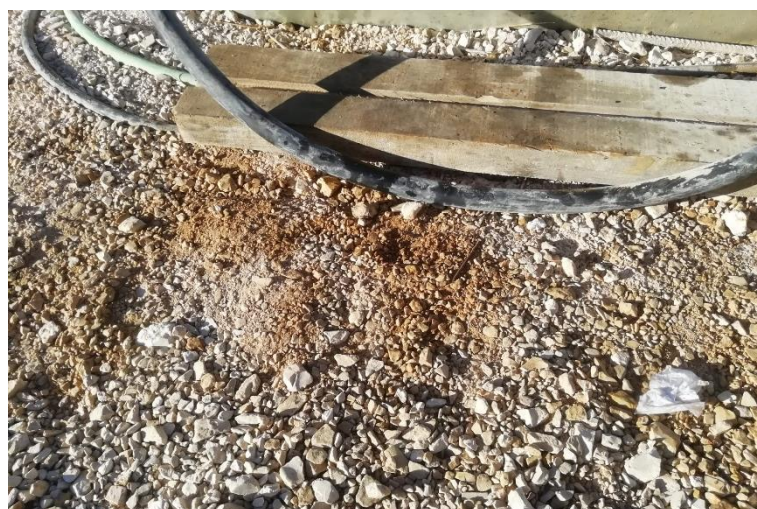
*Foto 1 Mancha de gasolina en el suelo.*

*Foto 2 Mancha de gasolina en el suelo.*

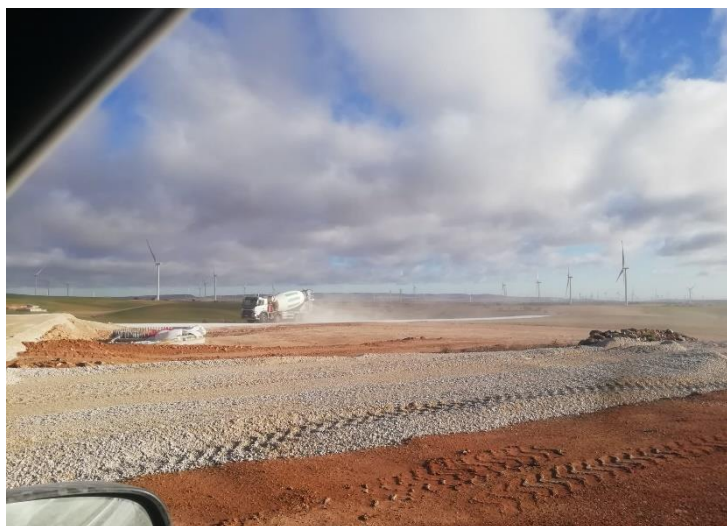
*Foto 1 Polvo generado por hormigonera.*

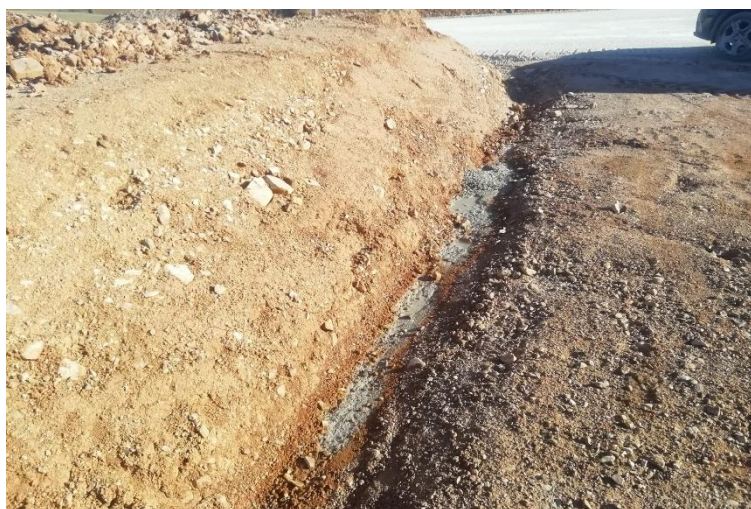
*Foto 1 Derrame de hormigón en la plataforma del aero WTG-02.*

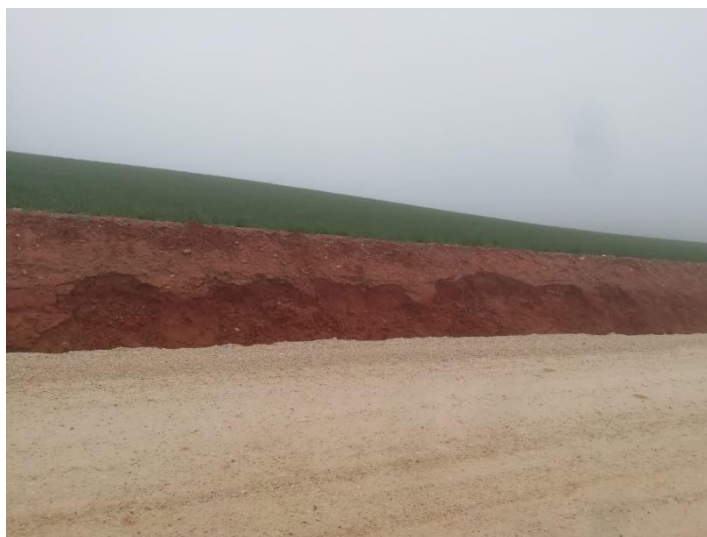
*Foto 1 Talud erosionado.*

- Durante el día 22 de marzo se hizo una visita en la que se observó que en el talud de al lado del vial principal que conecta el aerogenerador 01 con el 02 es necesaria una restauración para evitar que siga erosionándose pues se ha visto que ya está deteriorado debido a la erosión provocada por las últimas lluvias y una falta de consistencia del talud.
