## INFORME CUATRIMESTRAL PROGRAMA DE VIGILANCIA AMBIENTAL

### PARQUE EÓLICO Y LAAT SAN AGUSTÍN

<b>Nombre de la instalación:</b>	PE Y LAAT SAN AGUSTÍN
<b>Provincia/s ubicación de la instalación:</b>	ZARAGOZA Y TERUEL
<b>Nombre del titular:</b>	NATURGY FUTURE S.L.
<b>CIF del titular:</b>	B64657067
<b>Nombre de la empresa de vigilancia:</b>	TESTA CALIDAD Y MEDIOAMBIENTE S.L.
<b>Tipo de EIA:</b>	ORDINARIA
<b>Informe de FASE de:</b>	EXPLOTACIÓN
<b>Periodicidad del informe según DIA:</b>	CUATRIMESTRAL
<b>Año de seguimiento nº:</b>	AÑO 4
<b>nº de informe y año de seguimiento:</b>	INFORME Nº1 DEL AÑO 4
<b>Período que recoge el informe:</b>	ENERO 2023-ABRIL 2023

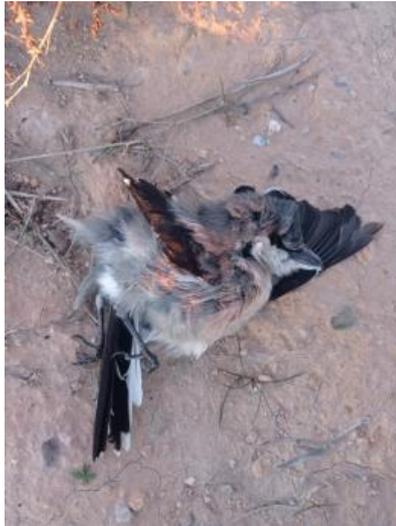
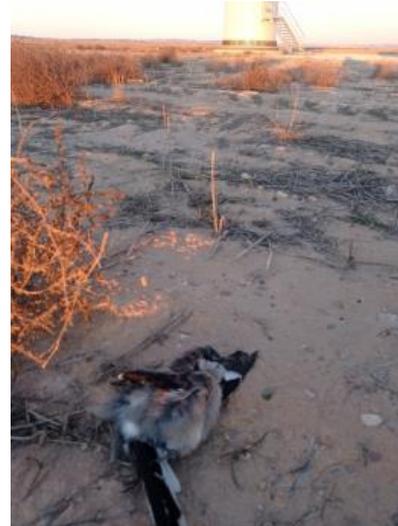
ESPECIE: Alcaudón real ( <i>Lanius meridionalis</i> )		
NIVEL DE PROTECCIÓN: Listado especies en régimen de protección especial (Listada)		
FECHA: 03/02/2023	HORA: 9:21	EDAD/SEXO: -
CAUSA PROBABLE DE LA MUERTE:	PRESENCIA DE MARCAS O ANILLAS	RECOGIDA POR LA ADMINISTRACIÓN: Se lleva al arcón de la SET tras avisar al APN correspondiente
CHOQUE <input checked="" type="checkbox"/>	SÍ <input type="checkbox"/>	
ELECTROCUCIÓN <input type="checkbox"/>	NO <input checked="" type="checkbox"/>

OBSERVACIONES: Se localiza a 65 m al SW del aerogenerador A-01.

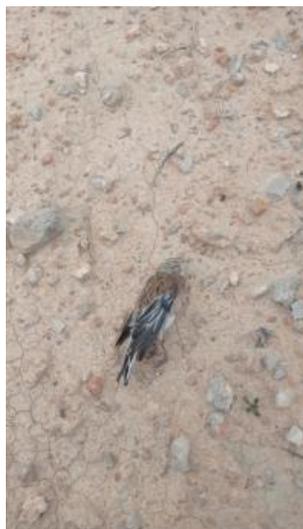
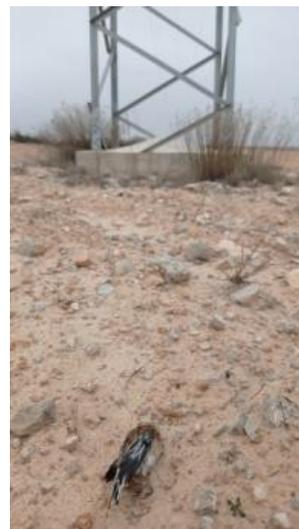
ESPECIE: Pardillo común ( <i>Linaria cannabina</i> )		
NIVEL DE PROTECCIÓN: Listado especies en régimen de protección especial (Listada)		
FECHA: 7/2/23	HORA: 12:34	EDAD/SEXO: ADULTO/ Indeterminado
CAUSA PROBABLE DE LA MUERTE:	PRESENCIA DE MARCAS O ANILLAS	RECOGIDA POR LA ADMINISTRACIÓN: Se lleva al arcón de la SET tras avisar al APN correspondiente
CHOQUE <input checked="" type="checkbox"/>	SÍ <input type="checkbox"/>	
ELECTROCUCIÓN <input type="checkbox"/>	NO <input checked="" type="checkbox"/>

OBSERVACIONES: Se localiza a 5 m al NE del aerogenerador/apoyo Ap-25.

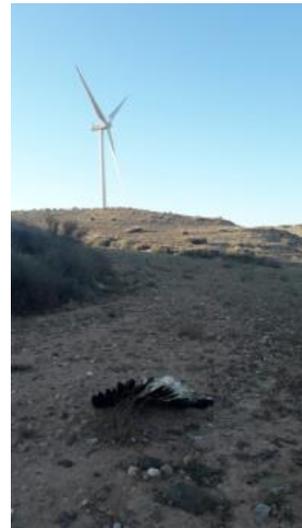
ESPECIE: Buitre leonado ( <i>Gyps fulvus</i> )		
NIVEL DE PROTECCIÓN: Listado especies en régimen de protección especial (Listada)		
FECHA: 7/2/23	HORA: 17:19	EDAD/SEXO: ADULTO/ Indeterminado
CAUSA PROBABLE DE LA MUERTE:	PRESENCIA DE MARCAS O ANILLAS	RECOGIDA POR LA ADMINISTRACIÓN: Se lleva al arcón de la SET tras avisar al APN correspondiente
CHOQUE <input checked="" type="checkbox"/>	SÍ <input type="checkbox"/>	
ELECTROCUCIÓN <input type="checkbox"/>	NO <input checked="" type="checkbox"/>

OBSERVACIONES: Se localiza a 240 m al SE del aerogenerador/apoyo A-02.

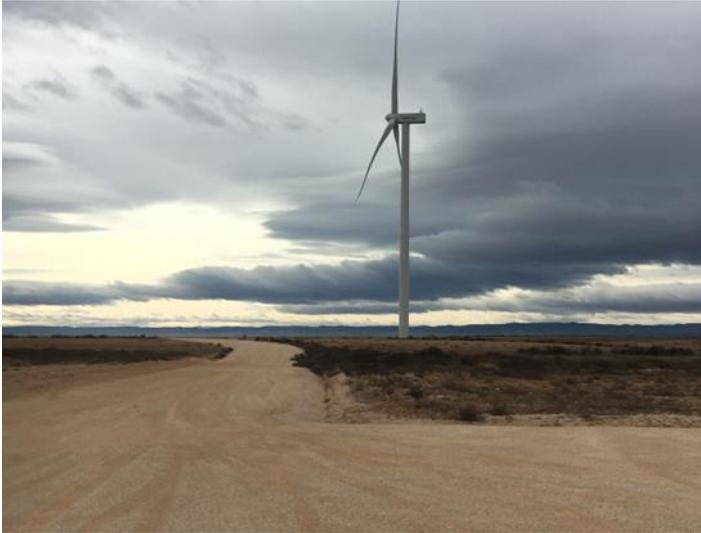
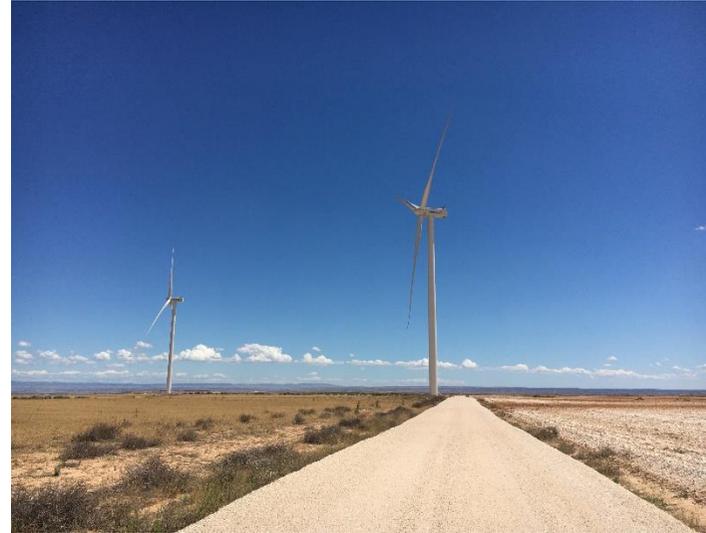
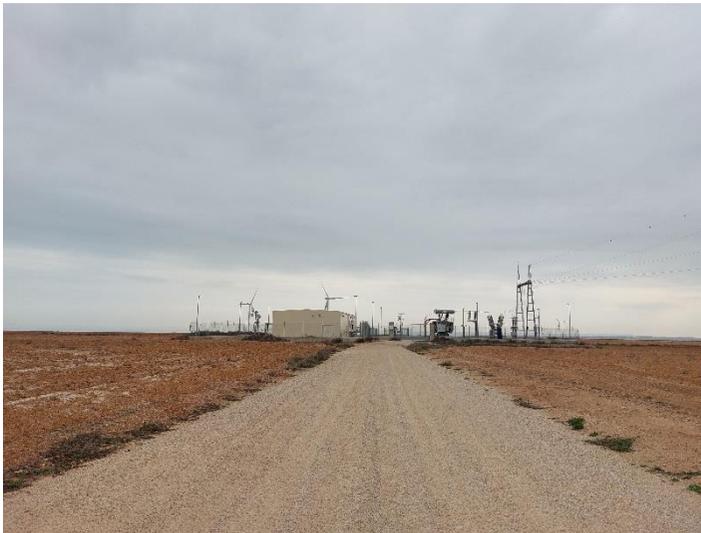
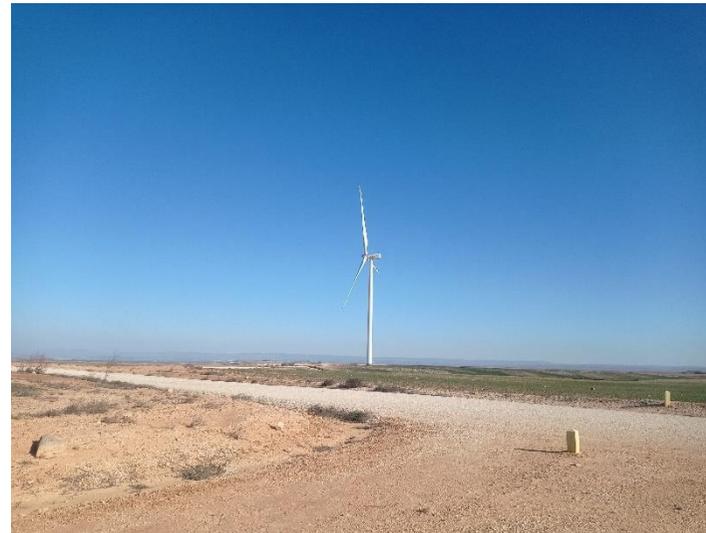
Fotos 1 a 4: Estado de los caminos y viales

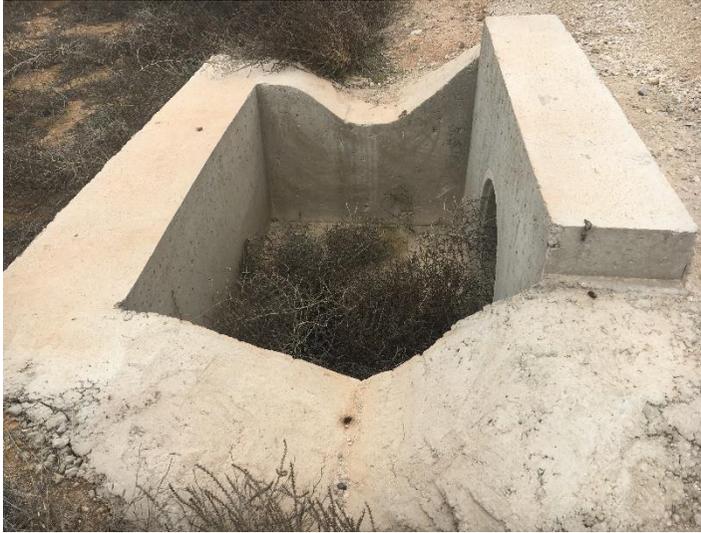
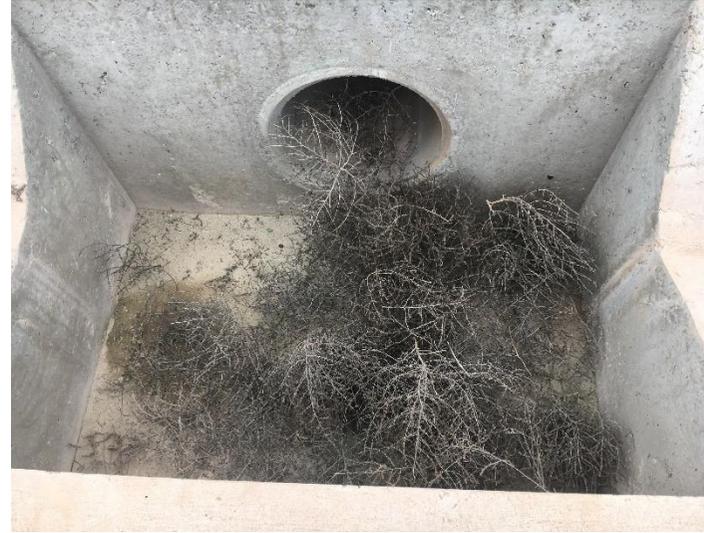
Fotos 16 y 17: Estado de las obras de drenaje del parque

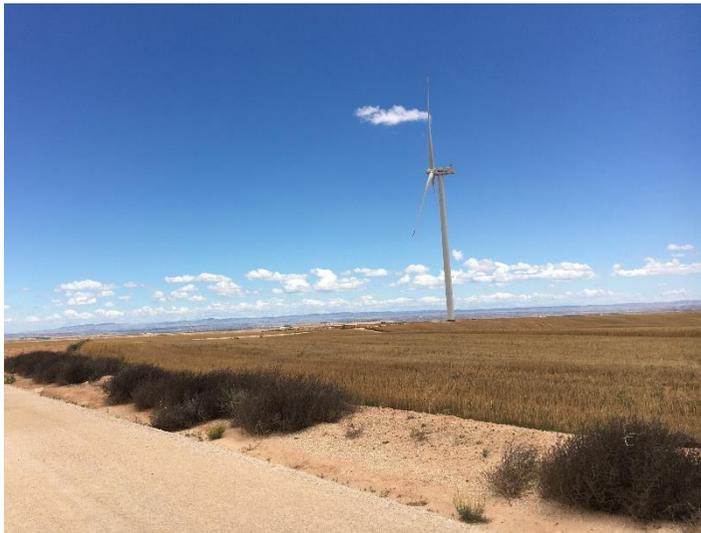
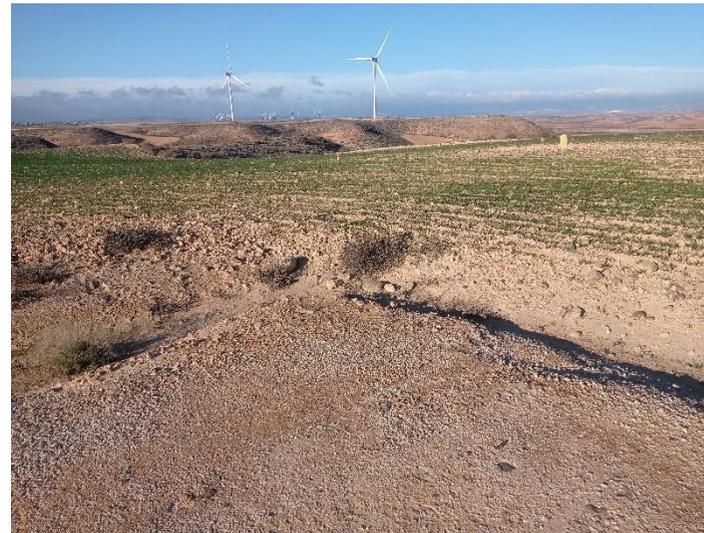
Fotos 18 y 19: Cunetas

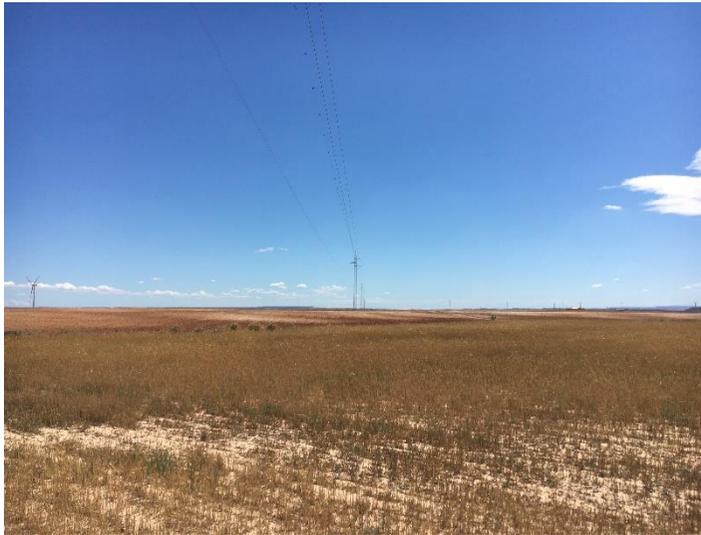
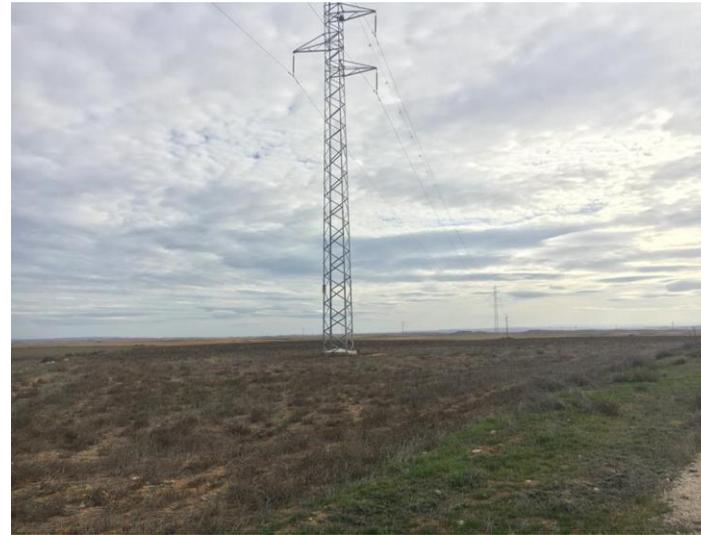
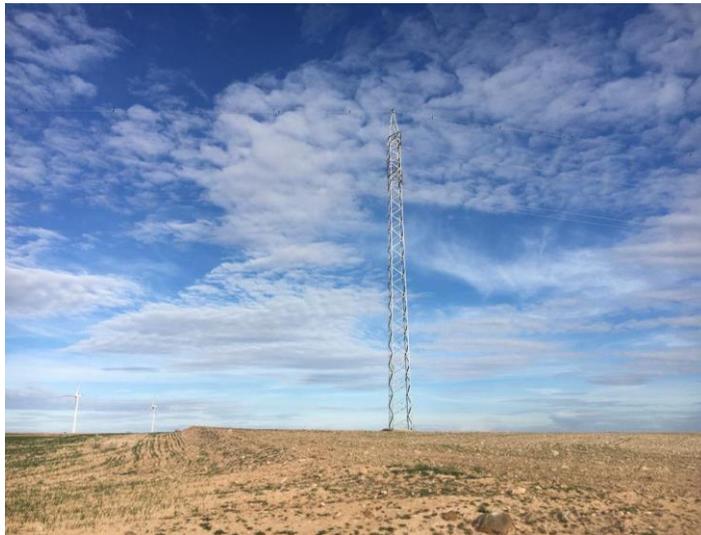
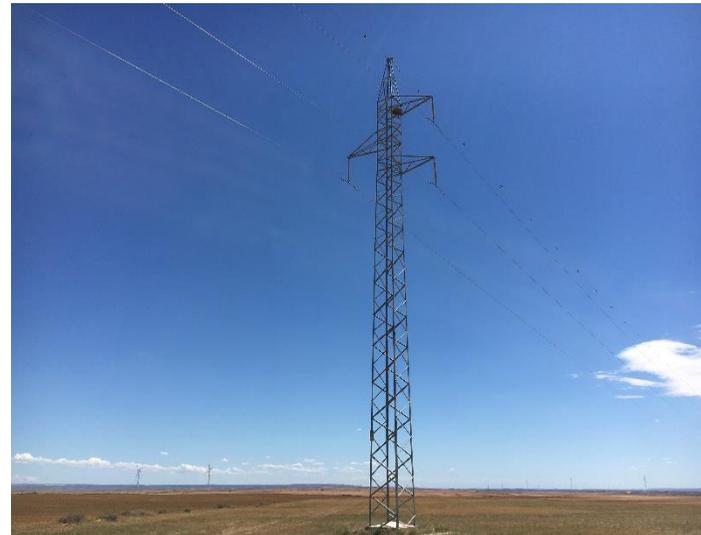
Se ha realizado una verificación del cumplimiento de esta medida mediante chequeo visual en cada visita. El estado de los dispositivos es correcto, no advirtiéndose ninguna deficiencia ni en el estado ni en la separación entre los mismos.

Fotos 20 a 23: Línea de evacuación con dispositivos salvapájaros

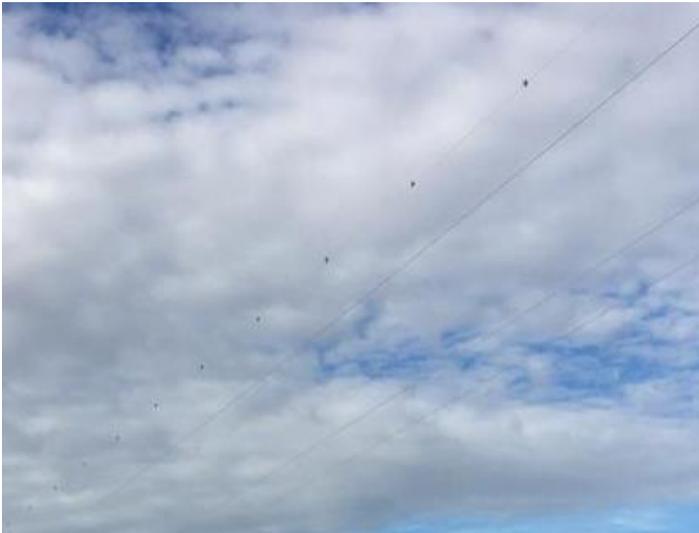
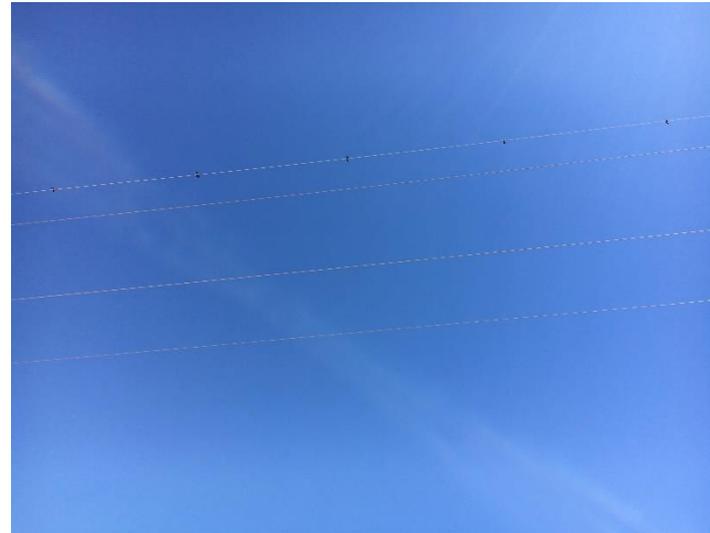
Fotos 26 y 27: Detalle de los dispositivos salvapájaros
