PARQUE EÓLICO “VALDEJALÓN”
INFORME CUATRIMESTRAL
DEL PVA EN FASE DE EXPLOTACIÓN

Nombre de la instalación	PE VALDEJALON
Provincia – Ubicación instalación	TM RUEDA DE JALON - ZARAGOZA
Nombre del titular	MOLINOS DEL EBRO S.A.
CIF del titular	A50645480
Nombre de la empresa de vigilancia	ARAGONEA S.L.
Tipo de EIA	EIA Ordinario
Informe de FASE de	EXPLOTACIÓN
Periodicidad del informe según DIA	CUATRIMESTRAL
Año de Seguimiento nº	AÑO 1
N.º de informe y año seguimiento	INFORME Nº1 del AÑO 1
Periodo que recoge el informe	ABRIL 2022 – JULIO 2022

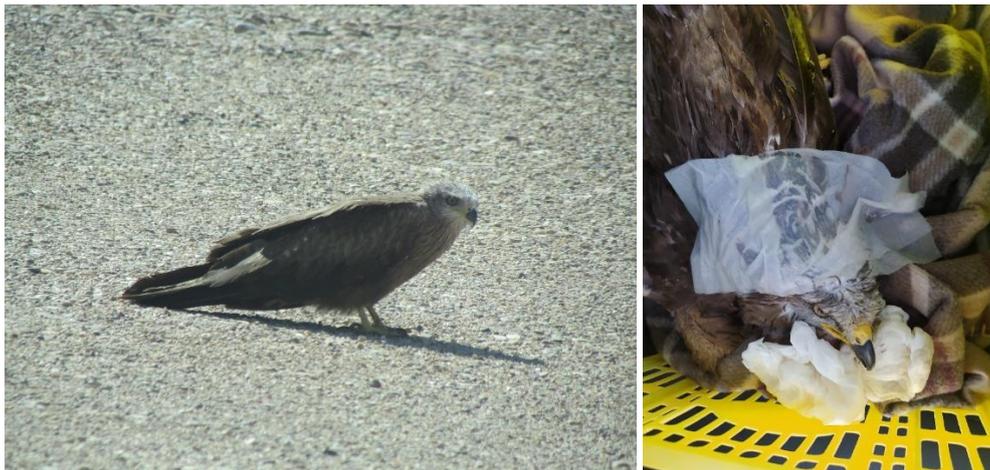
MILANO NEGRO EN PARQUE EÓLICO COLINDANTE

A las 21:00 del día 27 de julio se entregó este ejemplar de milano negro en el edificio de la Alfranca. Tras llamar al día siguiente para saber el estado del animal, el diagnóstico es fractura del cúbito del ala y hemorragia interna, pasando unos días en la UCI.

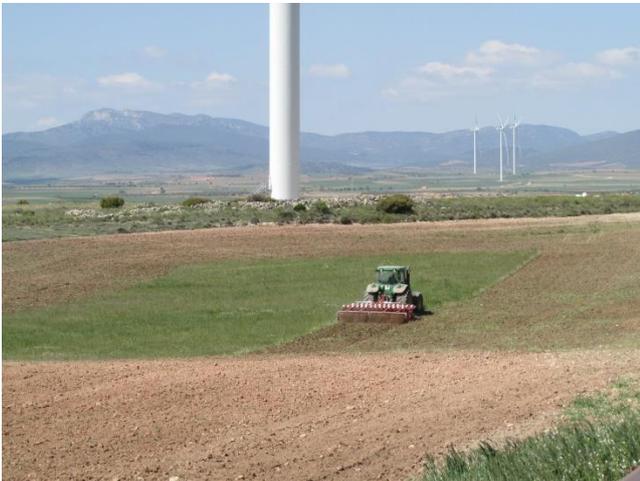
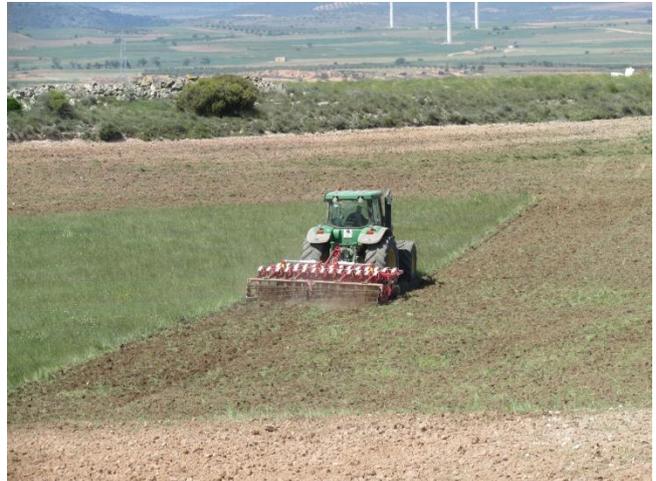
LABOREO DE LOS CAMPOS EN BARBECHO

En plena cria de las especies esteparias.

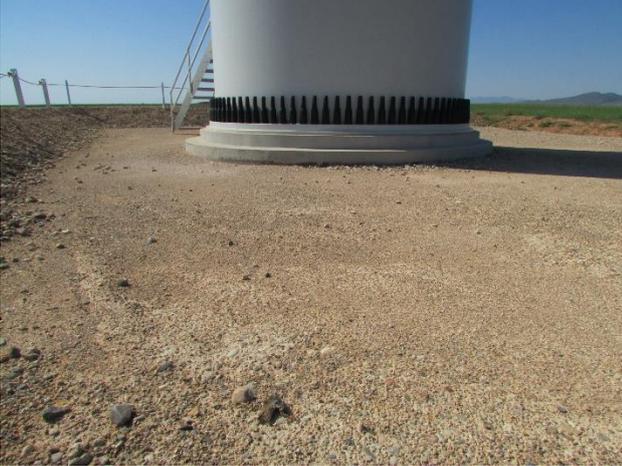
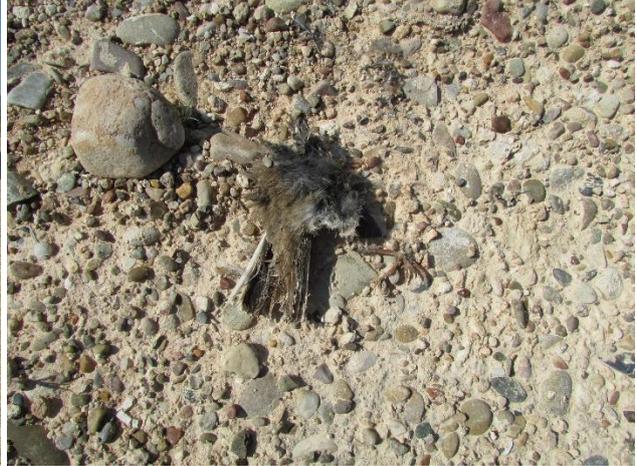
Bolsa 1 – Calandria – AE4 – 10:45 – Plataforma a 5 m a columna – Restos.

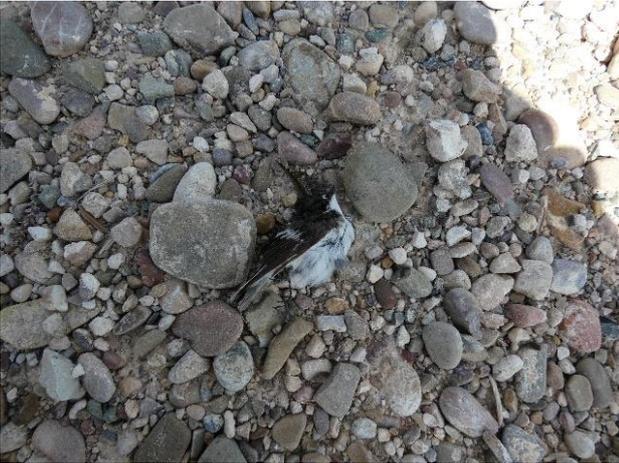
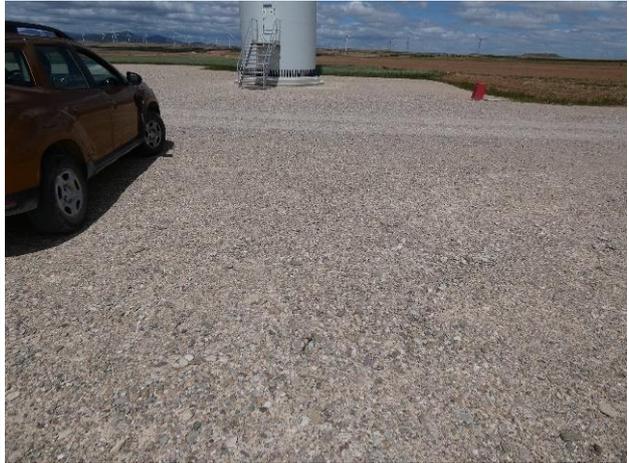
Bolsa 2 – Papamoscas cerrojillo – AE7 – 12:30 – Plataforma a 25 m a columna – Entero.

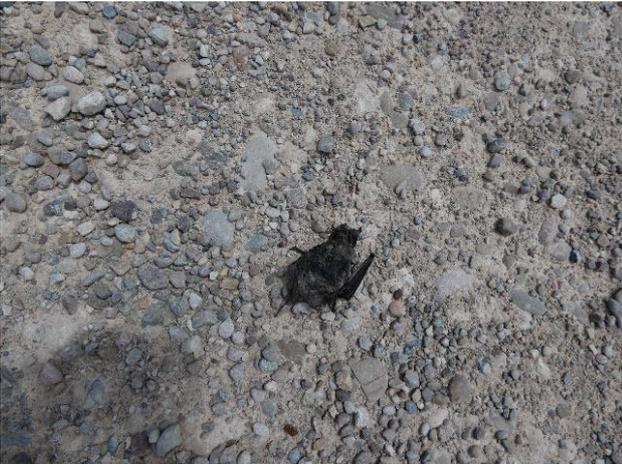
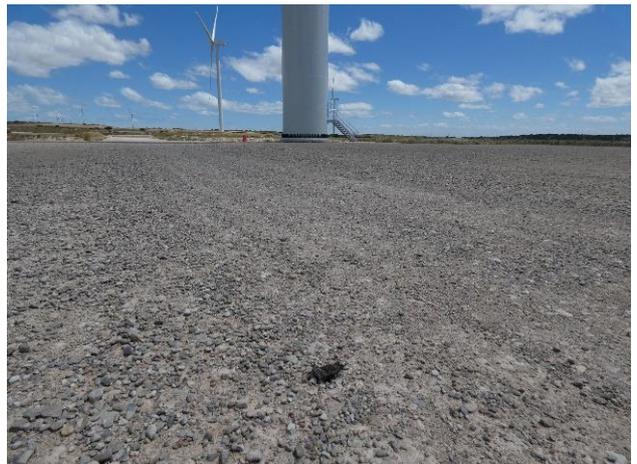
Bolsa 3 – Murciélago – AE2 – 13:00 – Plataforma a 50 m a columna – Entero.

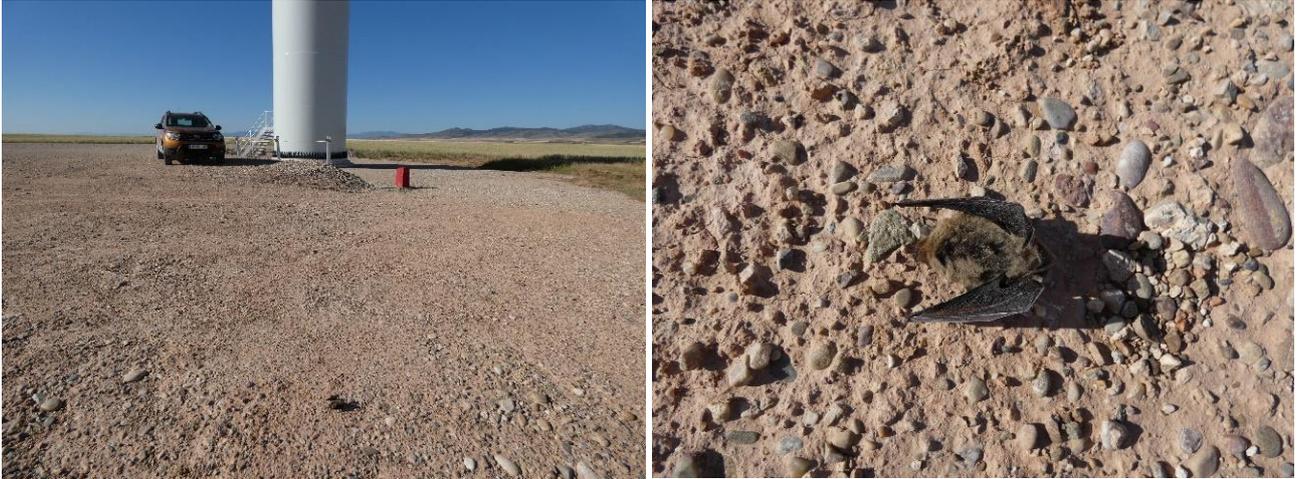
Bolsa 4 – Murciélago común – AE4 – 9:30 – Plataforma a 20 m a columna – Entero.

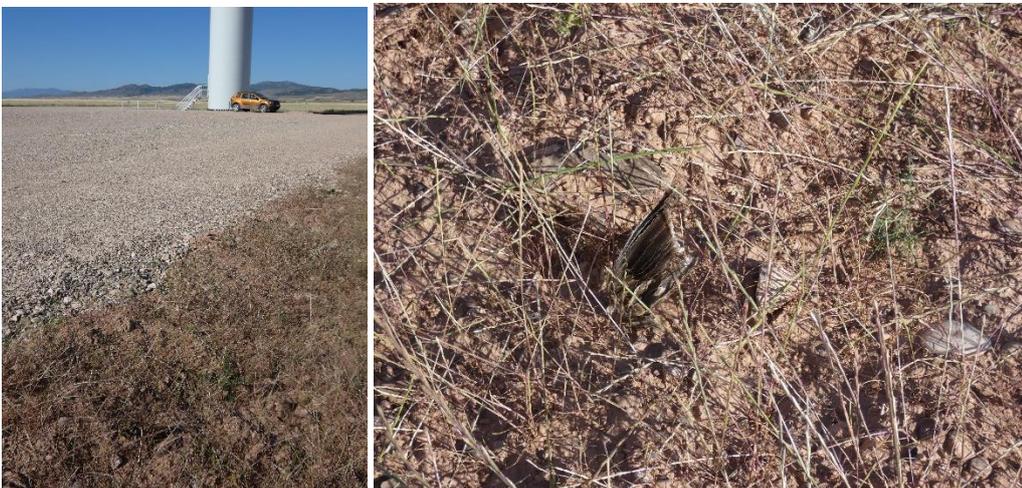
Bolsa 5 – Calandria – AE4 – 9:40 – Cuneta lateral a 70 m a columna – Solo alas.

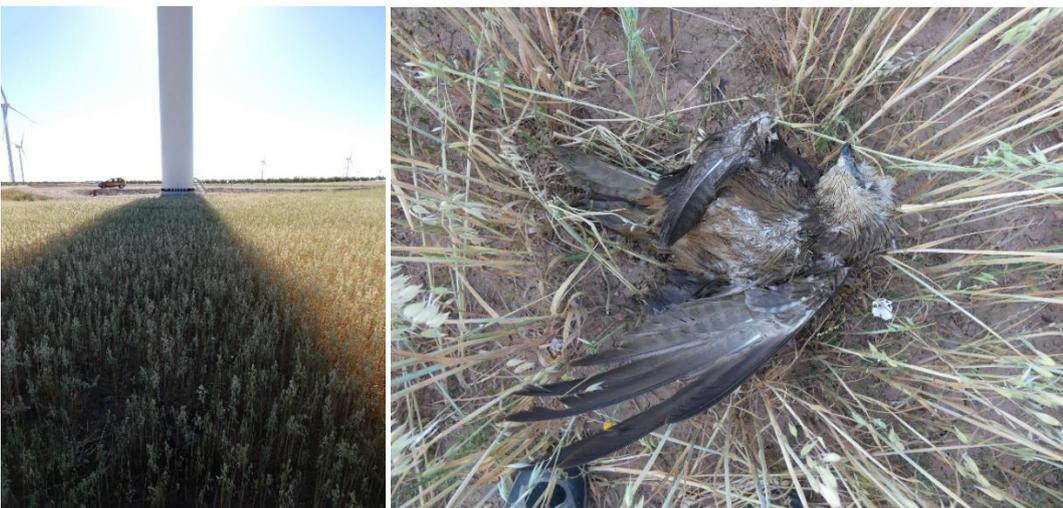
Bolsa 6 – Milano real – AE4 – 9:50 – Cultivo de avena a 50 m a columna – Entero.

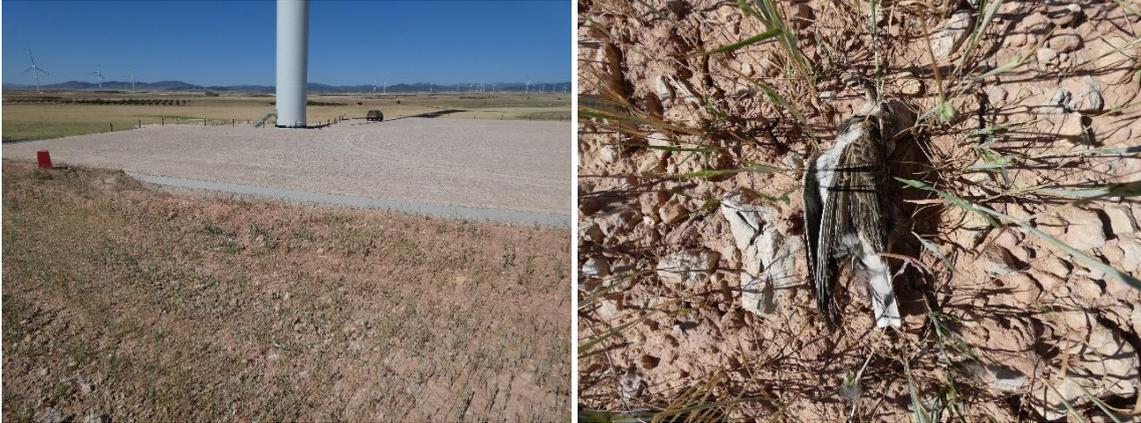
Bolsa 7 – Calandria – AE1 – 11:00 – Cultivo trigo a 70 m a columna – Entero.

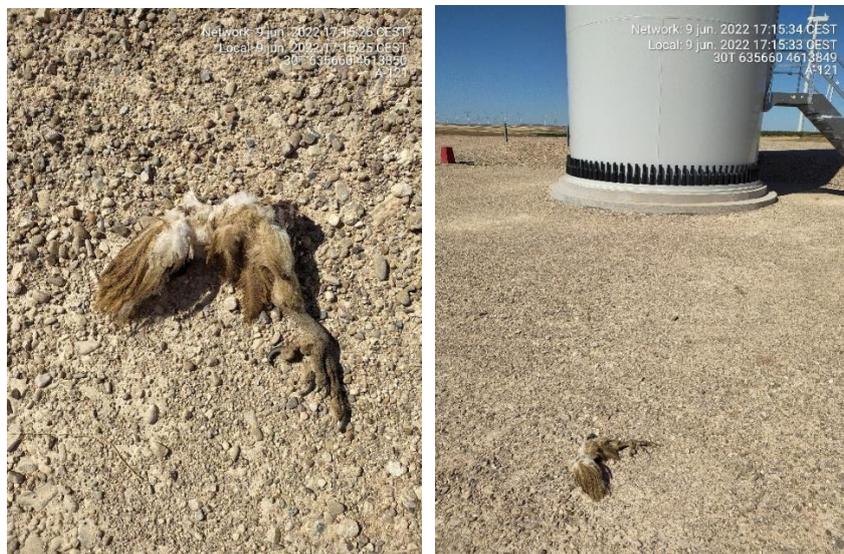
Bolsa 8 – Buitre leonado – AE4 – 17:15 – Plataforma a 5 m a columna – Solo pata.

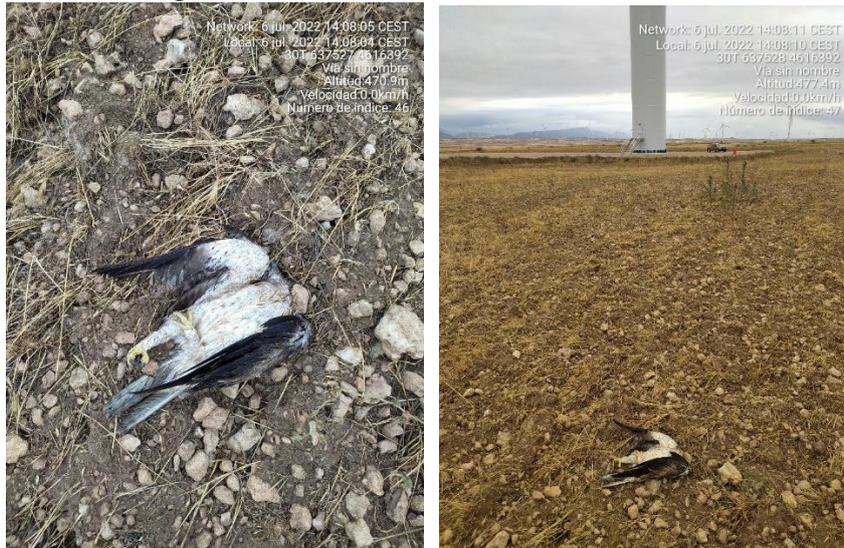
SEGUIMIENTO DE AVES				
Observación	Comportamiento	Altura vuelo	Aerogenerador	
Aguilucho lagunero	Vuelo de campeo bajo la lluvia	1	AE7	
<p>Cadáveres: Bolsa 9 → Águila calzada → Aerogenerador 2 → Cultivo a 70 m a columna → entero</p>				
<p>Observaciones: No se observan casi aves debido a las fuertes lluvias, aunque de forma discontinua. La zona afectada por la ZIA, está completamente restaurada.</p>				
_ MUY BUENAS	_ BUENAS	X ACEPTABLES	_ DEFICIENTE	_ MUY DEFICIENTES

Bolsa 9 → Águila calzada → Aerogenerador 2 → Cultivo a 70 m a columna → entero

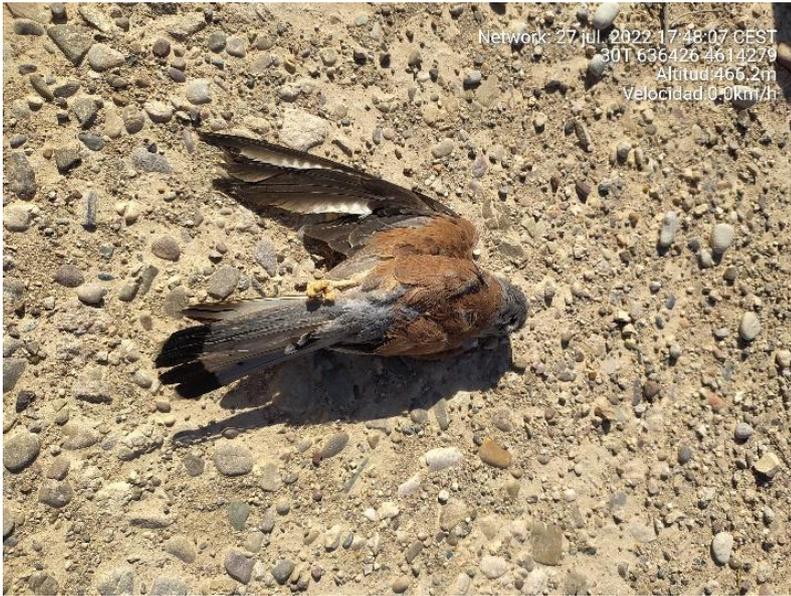
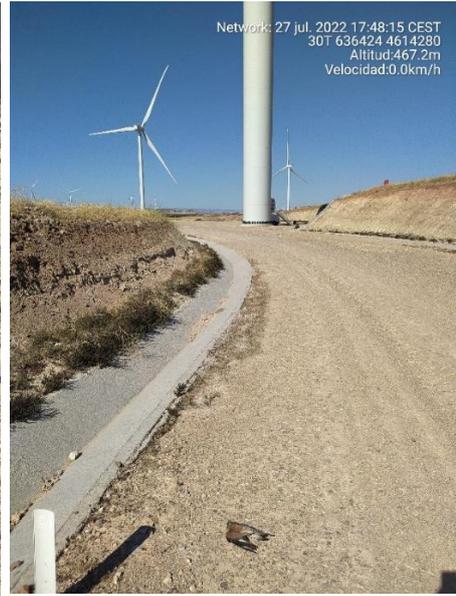
Bolsa 10 – Cernícalo primilla – AE6 – Pista entre el AE6 y AE5.
