**INFORME FINAL DEL
SEGUIMIENTO AMBIENTAL
FASE DE EJECUCIÓN
PARQUE EÓLICO “VALDEJALÓN”
TM DE RUEDA DE JALÓN (ZARAGOZA)**

Nombre de la instalación	PE VALDEJALON
Provincia – Ubicación instalación	TM RUEDA DE JALON - ZARAGOZA
Nombre del titular	MOLINOS DEL EBRO S.A.
CIF del titular	A50645480
Nombre de la empresa de vigilancia	ARAGONEA S.L.
Tipo de EIA	EIA Ordinario
Informe de FASE de	CONSTRUCCION
Periodicidad del informe según DIA	FINAL
Año de Seguimiento nº	AÑO 1
N.º de informe y año seguimiento	INFORME Nº10 del AÑO 1
Periodo que recoge el informe	JULIO 2021 - MARZO 2022

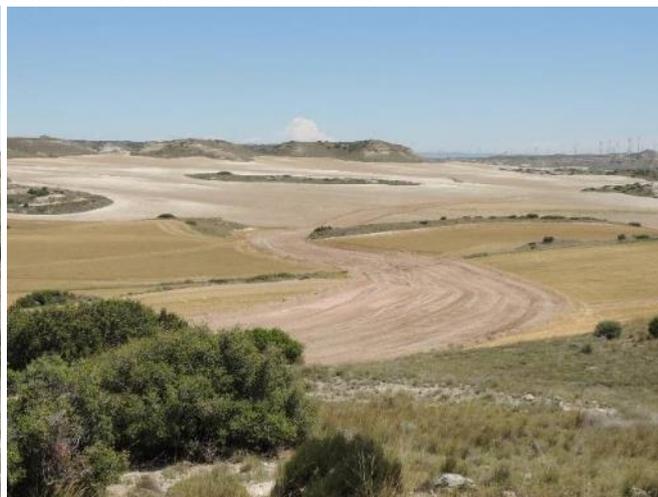
Motivo por el cual el balizado en zonas naturales tiene que ser un vallado que evite la entrada y aparcamiento de la maquinaria sobre el entorno natural.

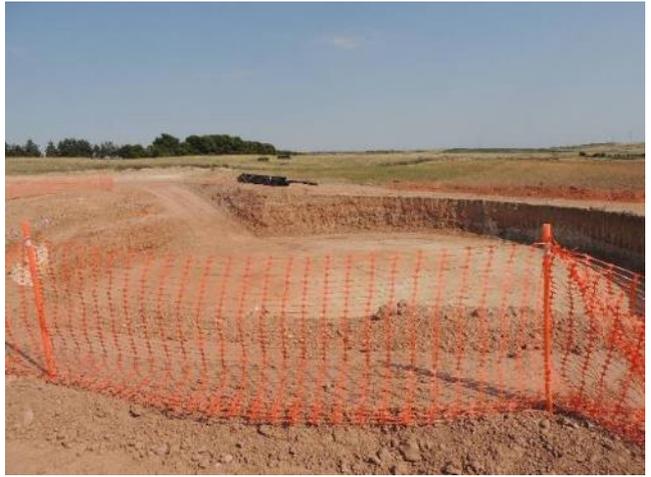
Tramo de vial entre AE3 y 9. Es necesario un correcto balizado para evitar una mayor afección a la zona natural.

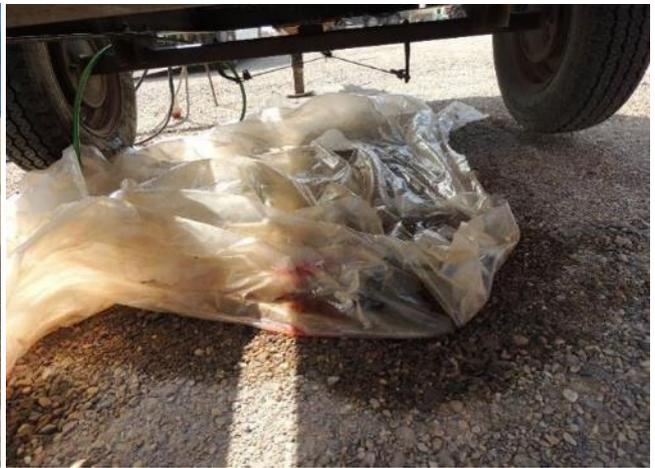
PUNTO LIMPIO

Primeros vertidos accidentales y medidas preventivas no funcionales.

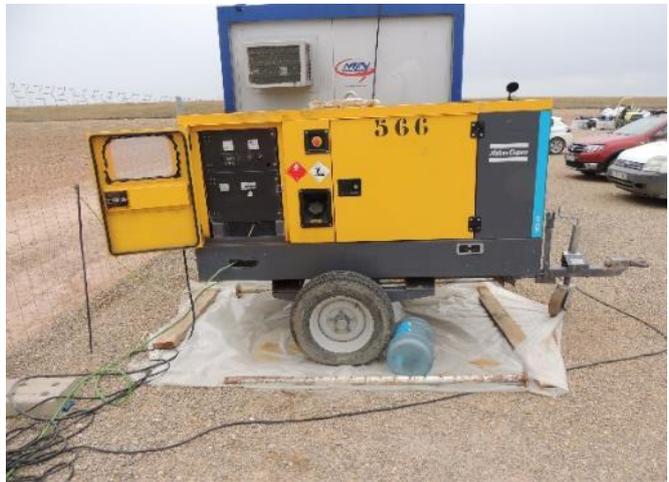
Nuevos vertidos del nuevo grupo electrogeno.

Nuevas soluciones.

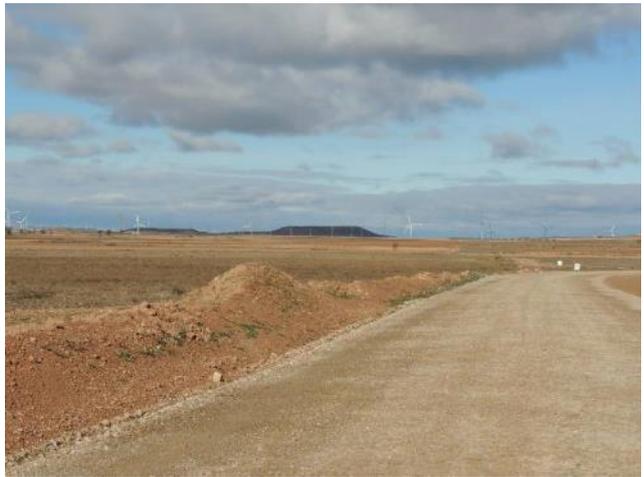
Todavía quedan zonas con los acopios de tierra vegetal sin extender.

Durante estos trabajos de restauración, **tener especialmente cuidado con el arbusto (espino negro)** existente en la unión entre el vial y el camino de acceso de las hormigoneras. Dicho arbusto es el refugio de gran cantidad de alaudidos durante el invierno.

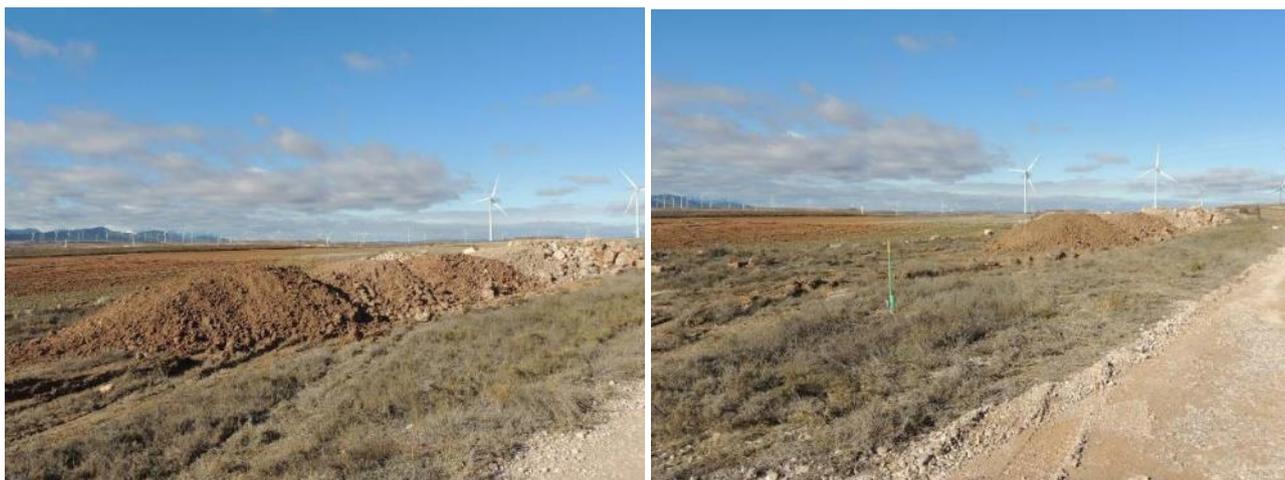
EN TALUDES O LIMITES DE FINCA CON VEGETACION NATURAL – HABITAT INTERES PRIORITARIO

Este acopio de tierra vegetal se ha realizado sobre una zona de vegetación natural (*Brachipodium retusum* y *Thymus vulgaris*) de gran valor ambiental, al clasificarse como Hábitat de Interés Comunitario Prioritario (HIC 6220 – Pastizales mediterráneos). **Se solicita su inmediata retirada**, pero minimizando su afección, tanto por el paso de la maquinaria, como a la hora de retirar el acopio sin raspar la vegetación natural.

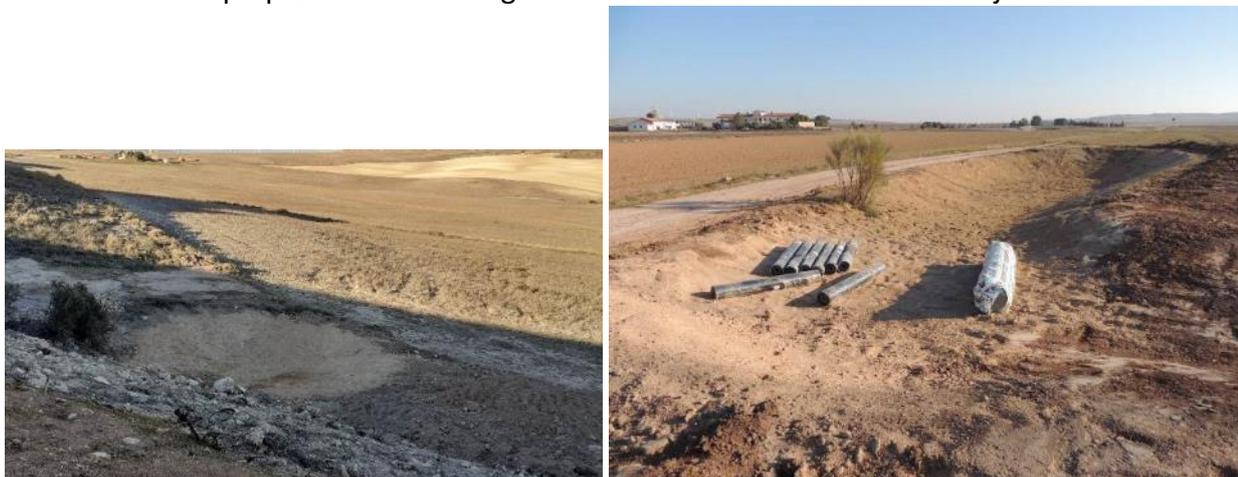
Falta la impermeabilización de estas. Trabajo que esta siendo realizado durante la última semana de enero.

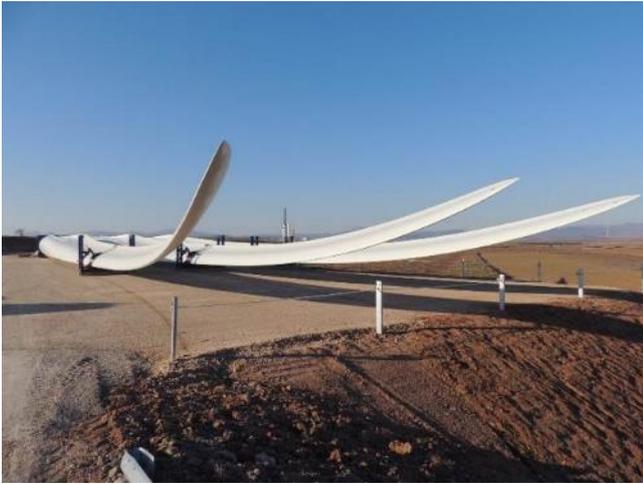
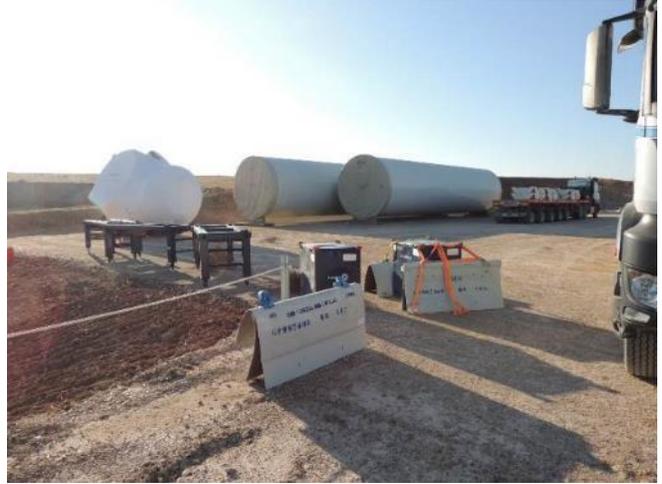
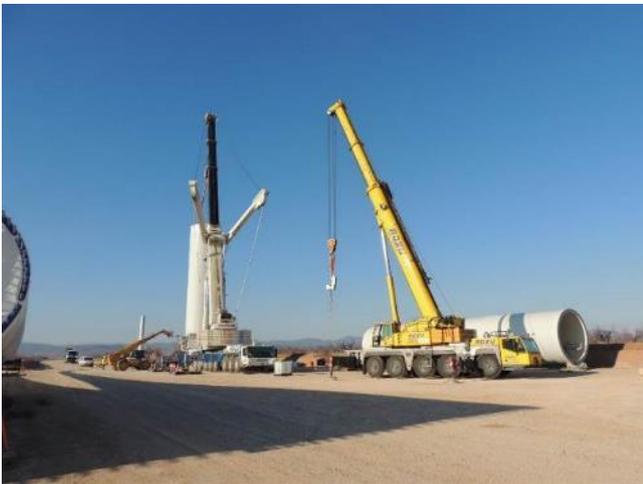
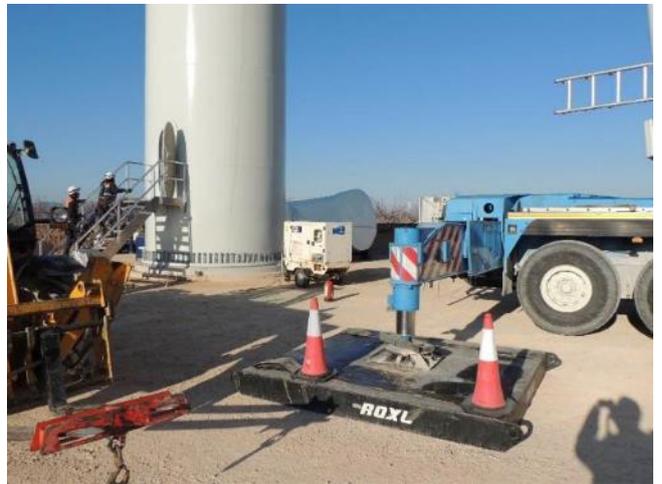
CAMPAS DE TRABAJO DE LOS AE

En la zona plataforma de montaje del AE5 no se observa ni el kit de limpieza en caso de vertido ni el contenedor de residuos.

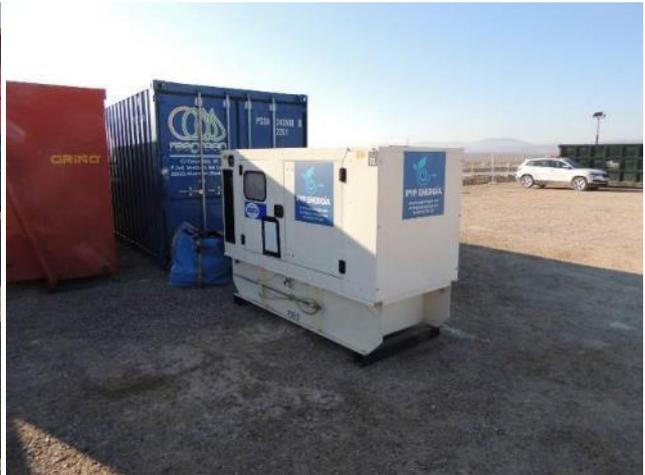
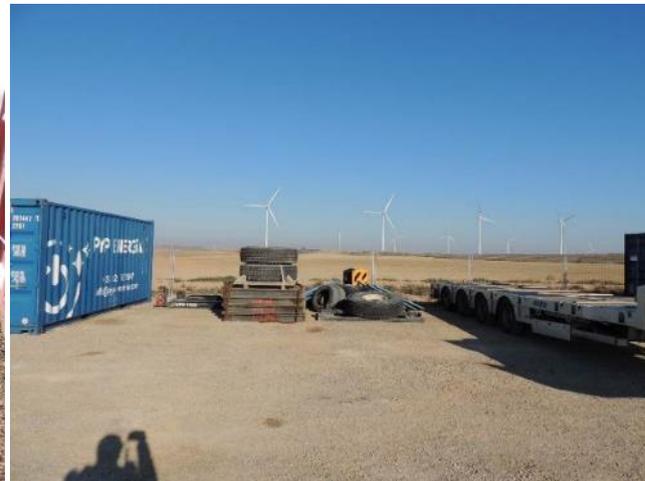
PARQUE DE MAQUINARIA Y PUNTO LIMPIO

Ninguno de los grupos electrógenos en funcionamiento dispone de bandeja o lona para evitar el riesgo de vertido.

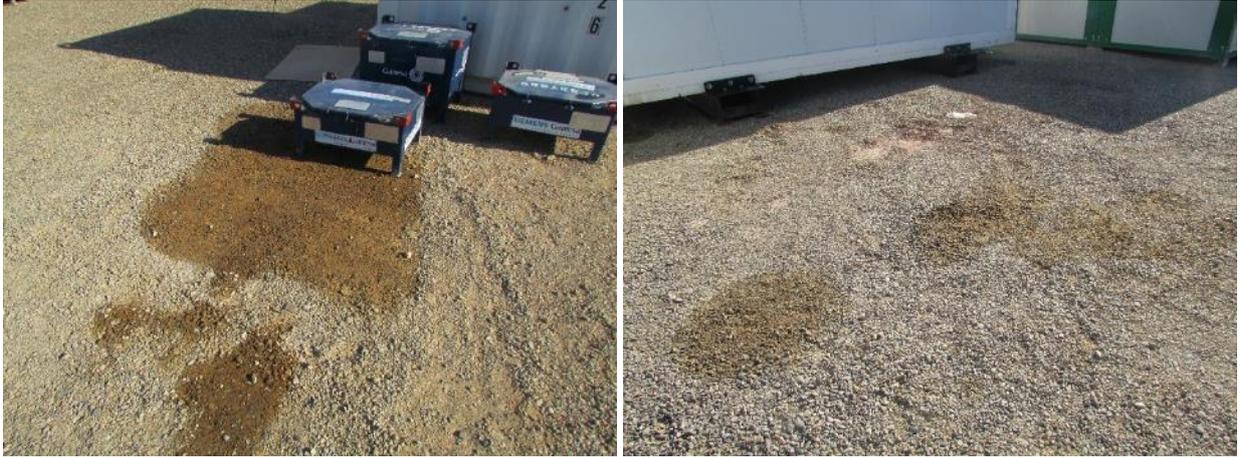
Se observan algunas manchas sobre el suelo del Parque de maquinaria.
