**PLAN DE VIGILANCIA AMBIENTAL  
EN FASE DE CONSTRUCCIÓN  
PARQUE EÓLICO “VALDEJALON”  
TM DE RUEDA DE JALÓN (ZARAGOZA)**

<b>Nombre de la instalación</b>	PE VALDEJALON
<b>Provincia – Ubicación instalación</b>	TM RUEDA DE JALON - ZARAGOZA
<b>Nombre del titular</b>	MOLINOS DEL EBRO S.A.
<b>CIF del titular</b>	A50645480
<b>Nombre de la empresa de vigilancia</b>	ARAGONEA S.L.
<b>Tipo de EIA</b>	EIA Ordinario
<b>Informe de FASE de</b>	CONSTRUCCION
<b>Periodicidad del informe según DIA</b>	Mensual
<b>Año de Seguimiento nº</b>	Año 1
<b>N.º de informe y año seguimiento</b>	INFORME Nº9 del AÑO 1
<b>Periodo que recoge el informe</b>	MARZO 2022

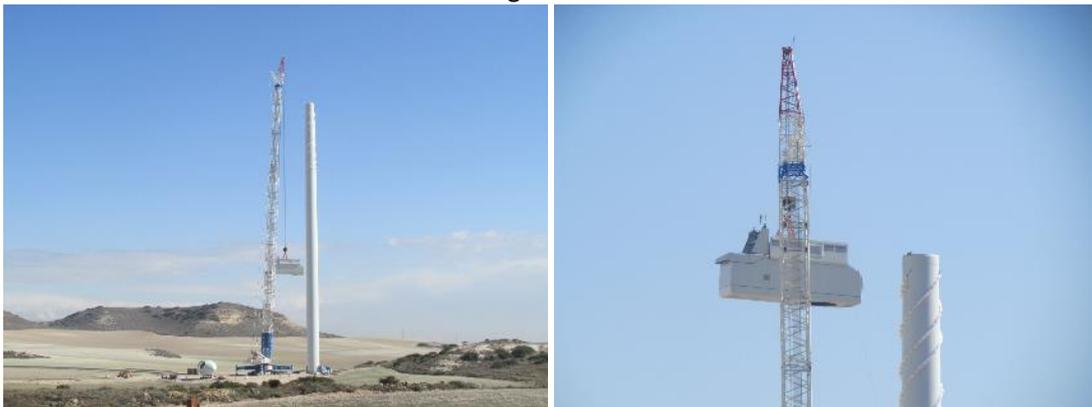
Aerogenerador 10 – Instalando la gongola

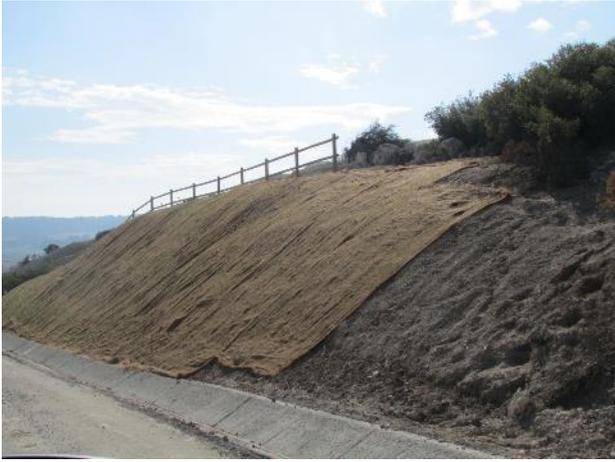
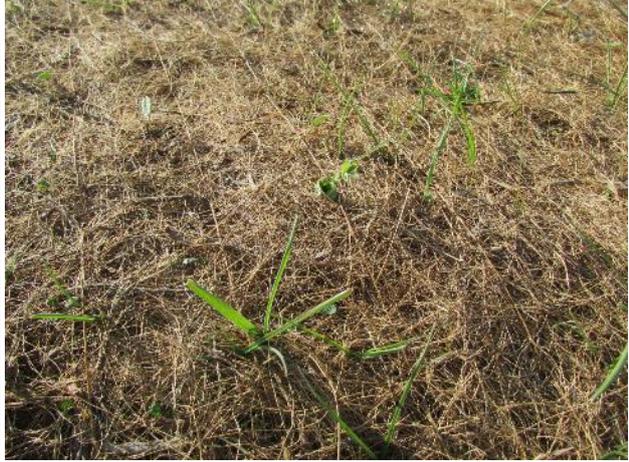
Germinación del talud restaurado con geoceldas y manta de coco.

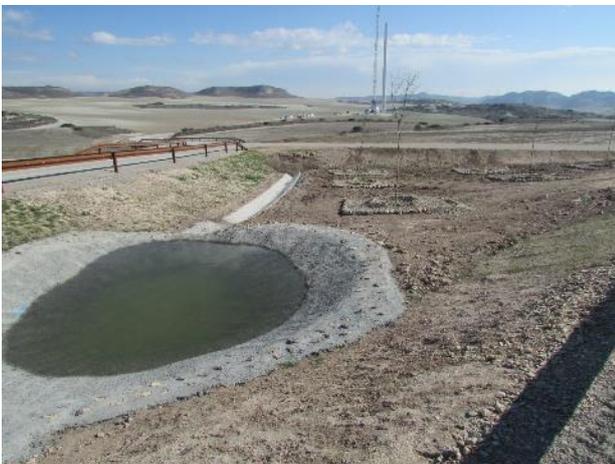
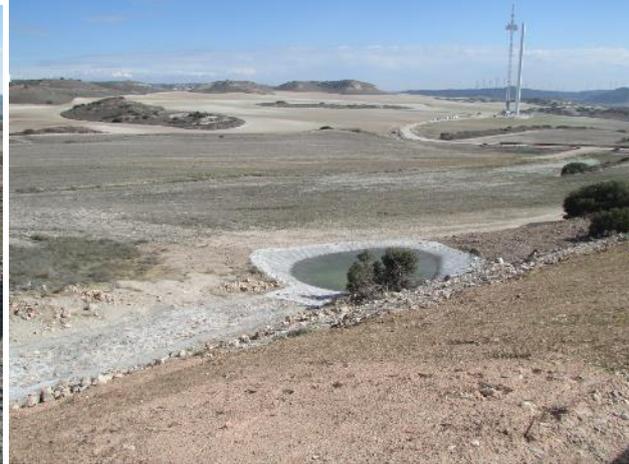
A pesar de la poca precipitación de lluvia, ha sido suficiente para el llenado de las balsas distribuidas por el parque.

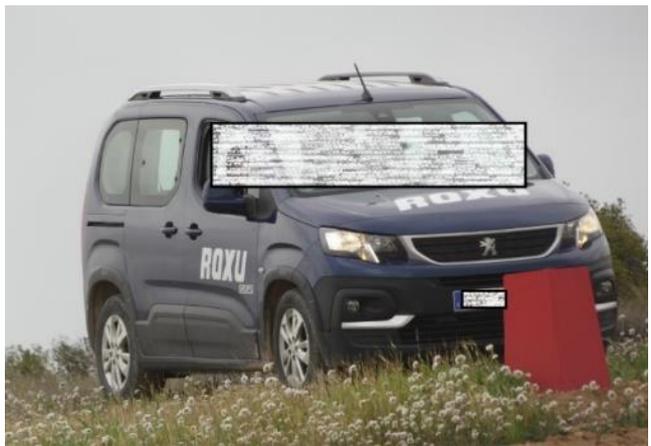
Vehículo aparcado fuera de zonas permitidas.

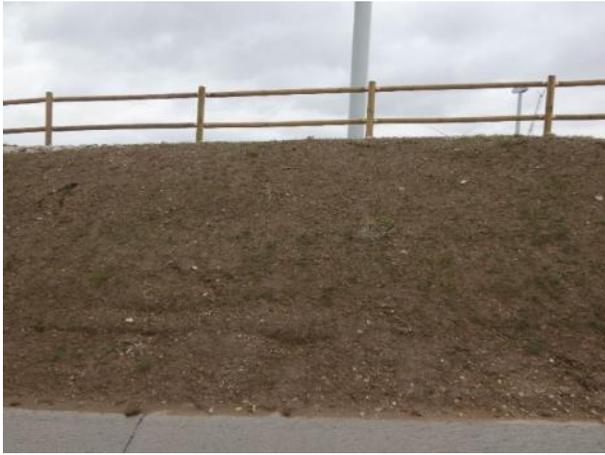
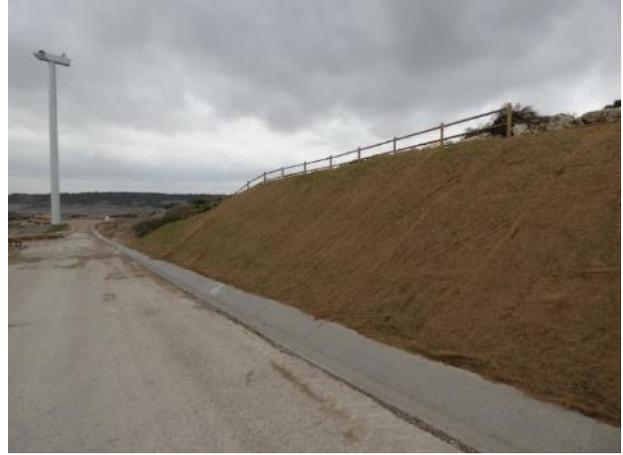
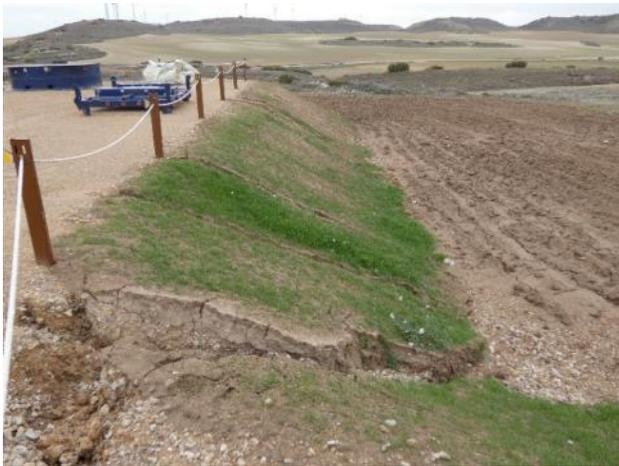
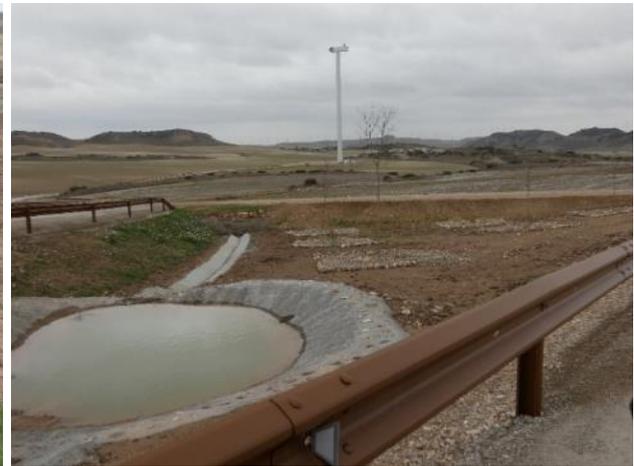
Gracias a las lluvias y a las suaves temperaturas las herbáceas han colonizado todas las zonas restauradas.

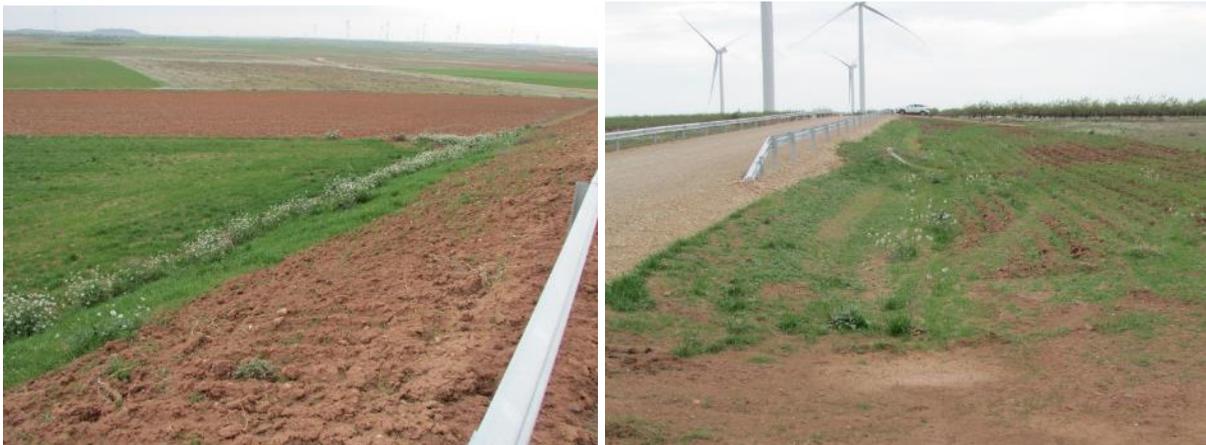
### RESTAURACIÓN DE TALUDES EN LA FILA 2

Gracias a las continuas lluvias y suaves temperaturas las herbáceas están colonizando todas las zonas restauradas.

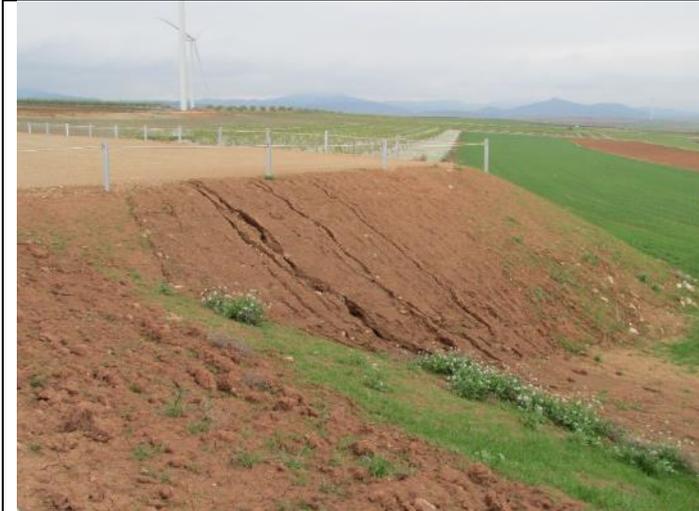
No obstante, se siguen observando pequeñas cárcavas en el talud perimetral del AE6, debidas a que es el punto de evacuación del agua de escorrentía que cae sobre la campa del aerogenerador. Si esta erosión continua será necesaria la plantación de especies arbustivas que sujeten el suelo.

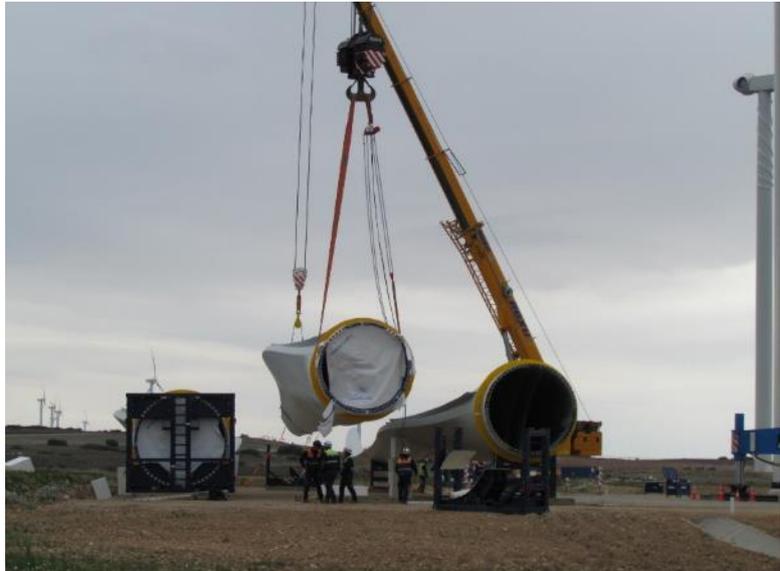
Trabajos en el AE2
