INFORME CUATRIMESTRAL FASE EXPLOTACIÓN- 3º INFORME - 1º AÑO

VIGILANCIA AMBIENTAL FV CALAMOCHA I

Nombre de la instalación:	FV Calamocha I
Provincia/s ubicación de la instalación:	Teruel
Nombre del titular:	FUERZAS ENERGÉTICAS DEL SUR DE EUROPA, S.L.
CIF del titular:	B99377608
Nombre de la empresa de vigilancia:	Athmos Sostenibilidad SL
Tipo de EIA:	Ordinaria
Informe de FASE de:	EXPLOTACIÓN
Periodicidad del informe según DIA:	Cuatrimestral
Año de seguimiento nº:	AÑO 1
Nº de informe y año de seguimiento:	INFORME nº3 del AÑO 1
Periodo que recoge el informe:	FEBRERO 2023 – MAYO 2023

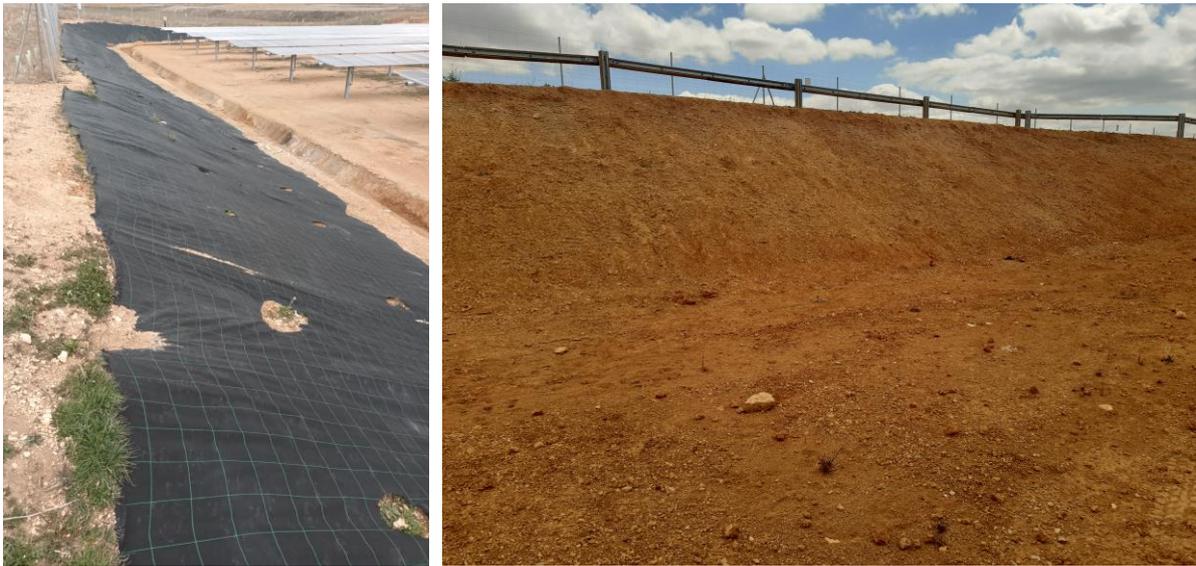
La única zona a revegetar era un talud de la parcela 3, donde inicialmente se colocó una malla geotextil para revegetar con hiedra. Descartada esta actuación, y tras el periodo invernal que se caracteriza por importantes heladas, se realiza la hidrosiembra antes de la fecha límite marcada, el 15-abril, cerrando la incidencia abierta (que se detallará en el apartado correspondiente en este informe). En el próximo informe se adjuntará la composición de semillas de la hidrosiembra.

Fig. 1. Talud de la parcela 3, con malla geotextil en febrero (izquierda), y después de realizar la hidrosiembra, en mayo (derecha).

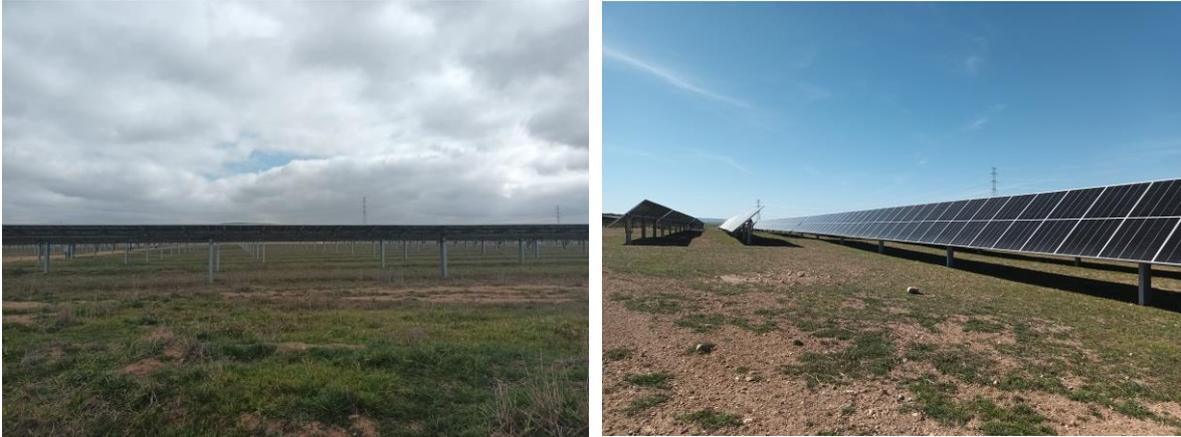
Regeneración de la vegetación natural exitosa en toda la planta fotovoltaica, especialmente en la parcela 1 y parcela 2. En la parcela 3 hay pequeñas áreas desprovistas de vegetación. En abril y mayo, con las primeras lluvias tras semanas de sequía, y el aumento de temperaturas por primavera, se produce una mayor regeneración. En próximas visitas se identificarán cartográficamente las zonas con menor regeneración y se evaluará la necesidad de proponer actuaciones futuras. Resumen general de la situación:

Fig.2. Parcela 1. Regeneración de la vegetación natural exitosa en toda la parcela, con un notable crecimiento en los meses de abril y mayo por lluvias, y con el comienzo de la primavera.

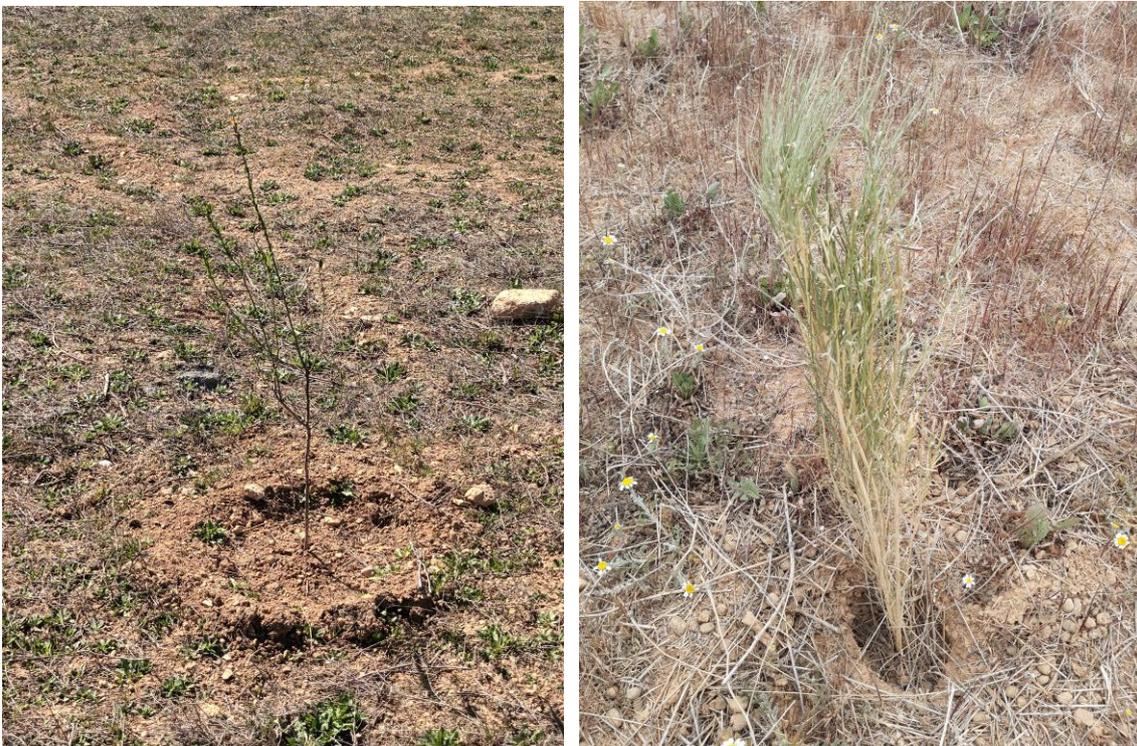
La reposición de marras comenzó en el periodo cuatrimestral previo (octubre 2022 – enero 2023), aunque tuvo que paralizarse por las bajas temperaturas que se dan en esta zona en invierno, para asegurar el éxito de la plantación. En febrero se da por finalizada, además se retiran la gran cantidad de protectores arrastrados por el viento en días previos, y se cierra la incidencia abierta en su momento. En mayo se revisan varios tramos de esta pantalla vegetal y se comprueba que la totalidad de las plantas siguen desarrollándose con éxito.

Fig.3. Pantalla vegetal, se desarrolla con éxito en la primavera actual.

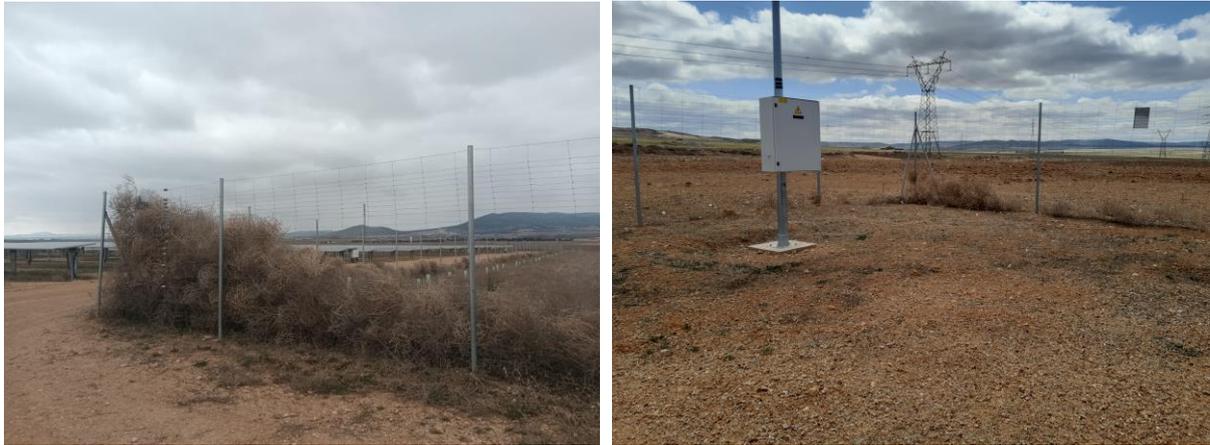
En relación a esta temática, se ha prestado especial atención a los acúmulos de capitanas en torno al vallado de las parcelas, puesto que suponían concentraciones importantes de vegetación que, con alto riesgo de incendio, podrían considerarse como posible foco dentro de la planta fotovoltaica. Durante los meses de febrero y marzo, antes del comienzo de la temporada de incendios, se han retirado la práctica totalidad de estas capitanas.

Fig. 4. Acumulación de capitanas en febrero (izquierda), y tras su retirada en mayo (derecha).

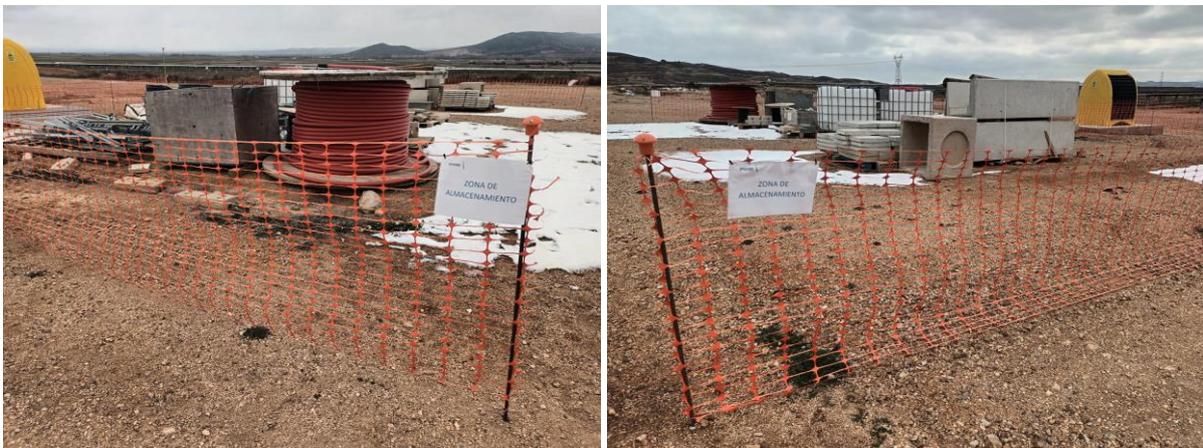
Sin novedades respecto a lo comentando en el anterior informe cuatrimestral. Se habilitó una zona de almacenamiento delimitada y señalizada en la parcela 2. Apenas se generan residuos en una planta fotovoltaica en explotación, por lo que todavía no se han realizado retiradas por gestor autorizado.

Fig.5. Zona de almacenamiento delimitada y señalizada en parcela 2.

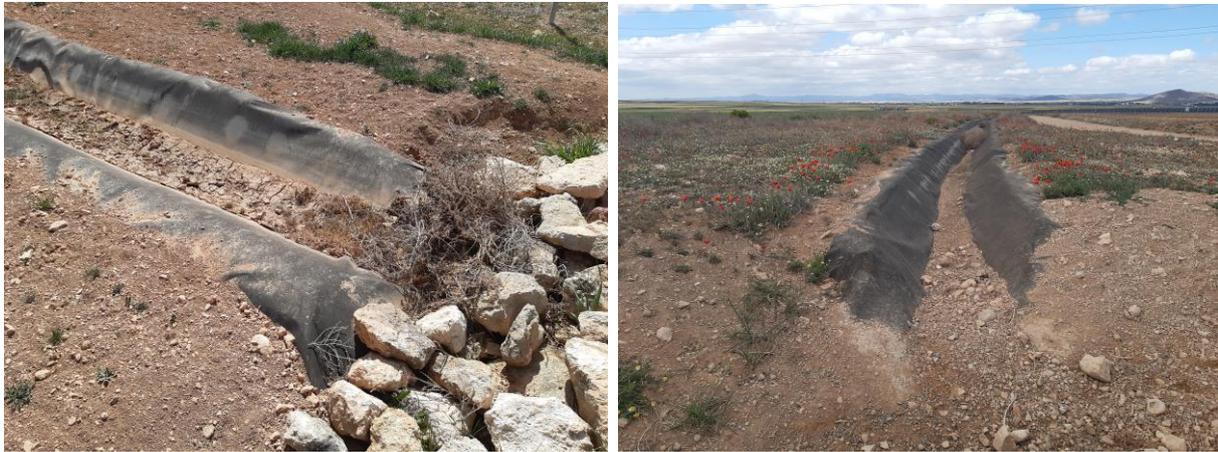
Alguno de los drenajes del interior de las parcelas 2 y 3, y otro externo en el vial de acceso a la parcela 1, estaban con acumulaciones importantes de barro y capitanas. En abril se realiza la limpieza de alguna de estas cunetas, y se velará por continuar con la retirada de acumulaciones en los meses posteriores.

Fig. 6. Cuneta de drenaje en parcela 2 con barro acumulado (izquierda), y cuneta externa a parcelas con capitanas y barro retirado (derecha).

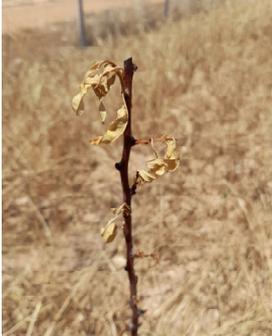
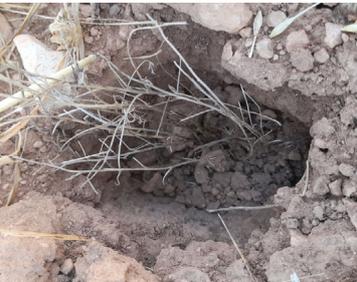
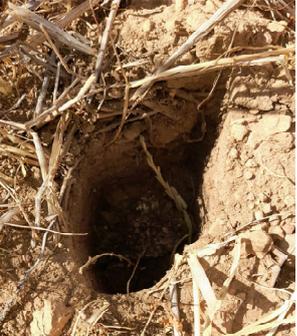
PROYECTO FV CALAMOCHA 1 / PROJECT PV CALAMOCHA 1	Código/Code: LBP_040CM1_IC01	INC N°: 1										
Tipo de comunicación / Communication type:	INFORME DE INCIDENCIA AMBIENTAL / ENVIRONMENTAL INCIDENCE REPORT	Fecha/Date:	04/04/2023										
IDENTIFICACIÓN / IDENTIFICATION													
Control realizado/Control conducted: Asunto/Subject: Equipo de detección/Detection team: Fecha de detección/Detection date: Fecha de cierre/Closing date: Localización/Location:	SEGUIMIENTO CONDICIONADOS DIA ESTADO PANTALLA VEGETAL ATHMOS SOSTENIBILIDAD 25/10/2022 04/04/2023 PERÍMETRO PFV												
Descripción de la INCIDENCIA y evaluación de los efectos/Description of the INCIDENCE and affect evaluation:													
<p>Próxima a la finalización de la fase de obra de la planta fotovoltaica, se realizó una plantación en el perímetro de la misma con el fin de dar respuesta al siguiente condicionado de la Declaración de Impacto Ambiental: 11.5) Se deberá promover una pantalla vegetal en torno al vallado perimetral mediante la utilización de especies presentes en el entorno, tanto de porte arbóreo (almendros, pinos) como de porte arbustivo (retama, tomillo, albardín, etc.) de forma el vallado quede integrado en el paisaje. Se conseguirá una densidad y altura suficiente para minimizar su visibilidad y evitar los accidentes por colisión de avifauna (...)</p> <p>En las sucesivas visitas que se vienen realizando a las instalaciones del proyecto Calamocha I se ha podido constatar cómo buena parte de las plantas que componen dicha pantalla vegetal se ha ido secando. Desde que se realizara la primera visita de vigilancia en explotación en el mes de junio del presente año, se ha ido notificando a los responsables de la PFV el estado de la pantalla vegetal y, tras la última visita, correspondiente al mes de septiembre, y dada la proximidad del período ideal para efectuar reposición de marras, se dio de plazo hasta el 21 de octubre para comunicar un plan de actuación. A día de hoy no se ha producido respuesta ninguna al respecto.</p>

</div>													
ACCIÓN CORRECTIVA PROPUESTA / SUGGESTED CORRECTIVE ACTION													
<p>Con el fin de dar respuesta al condicionado de la DIA, se solicita un plan de actuación con fecha de ejecución definida y medidas concretas que incluyan la reposición de marras y que garanticen la supervivencia y el buen desarrollo de la pantalla vegetal, de forma que se consiga la integración paisajística del proyecto y la opacidad del vallado, de cara a evitar posibles colisiones por parte de la avifauna. La fecha de ejecución no podrá demorarse más allá del 15 de marzo de 2023</p>													
Plazo propuesto/Suffested deadline: 25/11/2022													
SEGUIMIENTO/MONITORING													
<table border="0" style="width: 100%;"> <tr> <td style="width: 30%;">Cumplimiento de plazo/Cumpliance of the deadline:</td> <td style="width: 10%; text-align: center;">SI</td> <td style="width: 10%; text-align: center;"><input type="checkbox"/></td> <td style="width: 10%; text-align: center;">NO</td> <td style="width: 10%; text-align: center;"><input checked="" type="checkbox"/></td> </tr> <tr> <td>Eficacia/Efficiency:</td> <td style="text-align: center;">SATISFACTORIA/ SATISFACTORY</td> <td style="text-align: center;"><input checked="" type="checkbox"/></td> <td style="text-align: center;">NO SATISFACTORIA/ NOT SATISFACTORY</td> <td style="text-align: center;"><input type="checkbox"/></td> </tr> </table>				Cumplimiento de plazo/Cumpliance of the deadline:	SI	<input type="checkbox"/>	NO	<input checked="" type="checkbox"/>	Eficacia/Efficiency:	SATISFACTORIA/ SATISFACTORY	<input checked="" type="checkbox"/>	NO SATISFACTORIA/ NOT SATISFACTORY	<input type="checkbox"/>

Cumplimiento de plazo/Cumpliance of the deadline:	SI	<input type="checkbox"/>	NO	<input checked="" type="checkbox"/>									
Eficacia/Efficiency:	SATISFACTORIA/ SATISFACTORY	<input checked="" type="checkbox"/>	NO SATISFACTORIA/ NOT SATISFACTORY	<input type="checkbox"/>									
Observaciones/Observations:													
<p>A lo largo del invierno se llevan a cabo las actuaciones de reposición de marras, terminando estas en el mes de febrero. Queda así la pantalla vegetal perimetral completa, motivo por lo que procede al cierre de esta incidencia</p>													
<table border="0" style="width: 100%;"> <tr> <td style="width: 40%;">Responsable/Responsible:</td> <td style="width: 30%;">Marta Medrano</td> <td style="width: 30%;">Firma Responsable ambiental:</td> <td style="width: 10%;"></td> </tr> <tr> <td>Plazo de ejecución/Execution period:</td> <td>04/04/2023</td> <td colspan="2" style="text-align: center;">

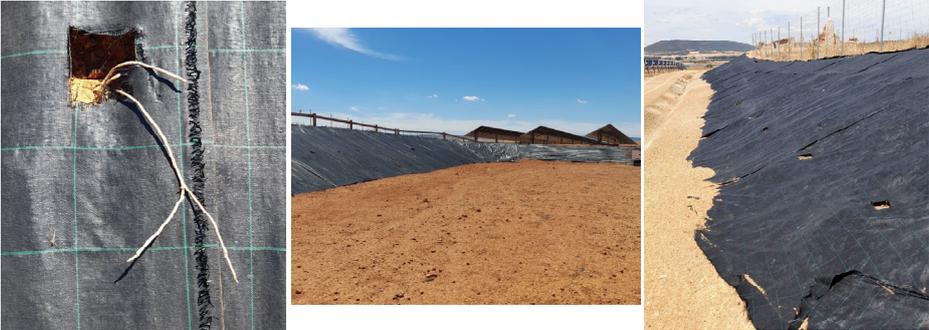
PROYECTO FV CALAMOCHA 1 / PROJECT PV CALAMOCHA 1	Código/Code: LBP_040CM1_IC02	INC N°: 2
Tipo de comunicación / Communication type:	INFORME DE INCIDENCIA AMBIENTAL / ENVIRONMENTAL INCIDENCE REPORT	Fecha/Date:	12/04/2023
IDENTIFICACIÓN / IDENTIFICATION			
Control realizado/Control conducted:	SEGUIMIENTO CONDICIONADOS DIA		
Asunto/Subject:	REVEGETACIÓN		
Equipo de detección/Detection team:	ATHMOS SOSTENIBILIDAD		
Fecha de detección/Detection date:	25/10/2022		
Fecha de cierre/Closing date:	12/04/2023		
Localización/Location:	RECINTO 3 (PARCELA PEQUEÑA)		
Descripción de la INCIDENCIA y evaluación de los efectos/Description of the INCIDENCE and affect evaluation:			
<p>El recinto 3 (pequeño) del proyecto presenta un talud en el que se efectuó una revegetación que terminó fracasando, por lo que a día de hoy la superficie del mismo no se puede considerar restaurada, como demanda el siguiente condicionado de la DIA: 17. El plan de vigilancia comprobará específicamente el estado de los materiales aislantes, el estado de los vallados y de su permeabilidad para la fauna, la siniestralidad de la fauna en carreteras y otros viales pertenecientes a las instalaciones, el estado de las superficies restauradas y/o revegetadas, la aparición de procesos erosivos y drenaje de las aguas; la contaminación de los suelos y de las aguas; y la gestión de los residuos y materiales de desecho, así como la aparición de cualquier otro impacto no previsto con anterioridad.</p> <p>Desde que se realizara la primera visita de vigilancia en explotación en el mes de junio del presente año, se ha ido notificando a los responsables de la PFV el estado de dicha revegetación y, tras la última visita, correspondiente al mes de septiembre, y dada la proximidad del período ideal para efectuar una nueva revegetación, se dio de plazo hasta el 21 de octubre para comunicar un plan de actuación. A día de hoy no se ha producido respuesta ninguna al respecto.</p>

ACCIÓN CORRECTIVA PROPUESTA / SUGGESTED CORRECTIVE ACTION			
<p>Con el fin de dar respuesta al condicionado de la DIA, se solicita un plan de actuación con fecha de ejecución definida y medidas concretas que garanticen la supervivencia y el buen desarrollo de la revegetación del talud. La fecha de ejecución no podrá demorarse más allá del 15 de marzo de 2023</p>			
Plazo propuesto/Suffested deadline:	25/11/2022		
SEGUIMIENTO/MONITORING			
Cumplimiento de plazo/Cumpliance of the deadline:	SI <input type="checkbox"/>	NO <input checked="" type="checkbox"/>	
Eficacia/Efficiency:	SATISFACTORIA/ SATISFACTORY <input checked="" type="checkbox"/>	NO SATISFACTORIA/ NOT SATISFACTORY <input type="checkbox"/>	
Observaciones/Observations:			
<p>El 12 de abril de 2023 se realiza la hidrosiembra del talud de la parcela 3, cerrando la incidencia ambiental abierta por la no revegetación antes del otoño.</p>
