NOMBRE DE LA INSTALACIÓN:	FV CEPHEUS SOLAR
PROVINCIA/S DE UBICACIÓN DE LA INSTALACIÓN:	TERUEL
NOMBRE DEL TITULAR:	PLANTA FV 116, S.L.U.
CIF DEL TITULAR:	B-88241435
NOMBRE DE LA EMPRESA DE VIGILANCIA:	SOLARIA ENERGÍA Y MEDIO AMBIENTE, S.A.
TIPO DE EIA:	ORDINARIO
INFORME DE FASE DE:	EXPLOTACIÓN
PERIODICIDAD DEL INFORME SEGÚN DIA:	TRIMESTRAL
AÑO DE SEGUIMIENTO:	1
Nº DE INFORME Y AÑO DE SEGUIMIENTO:	INFORME Nº 3 DEL AÑO 1
PERIODO QUE RECOGE EL INFORME:	JUN 2022-AGO 2022

Madrid, Septiembre de 2022.

REF. DOC: CEP-TOT-MAM-PVA EXPLOTACION CEPHEUS-001-20220926-SOL

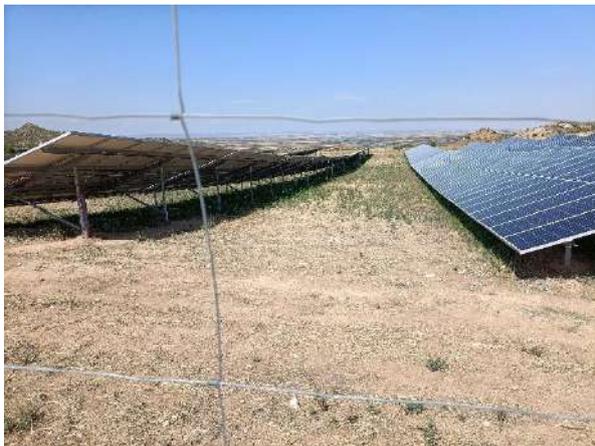
En la inspección realizada **no se ha observado ninguna zona dentro de las islas con presencia de numerosos regueros.**

Figura 3. Terreno entre seguidores solares (07-07-2022)

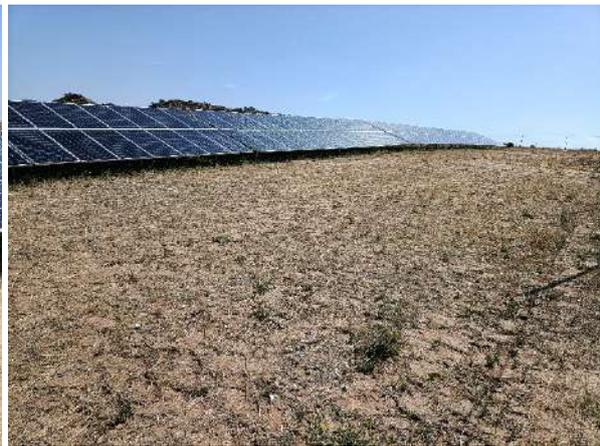
Figura 4. Alrededor de seguidores (07-07-2022)

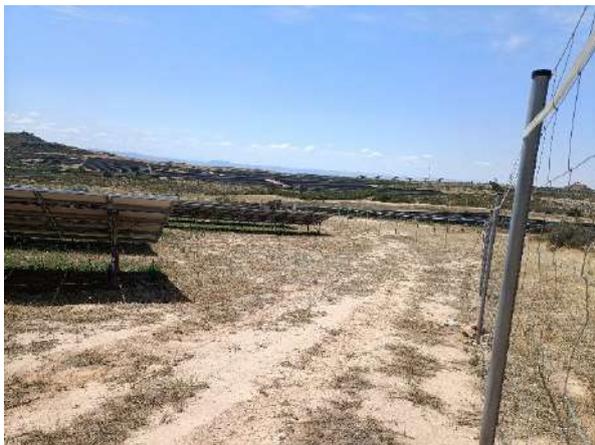
Figura 5. Dentro de vallado en zona perimetral (07-07-22)

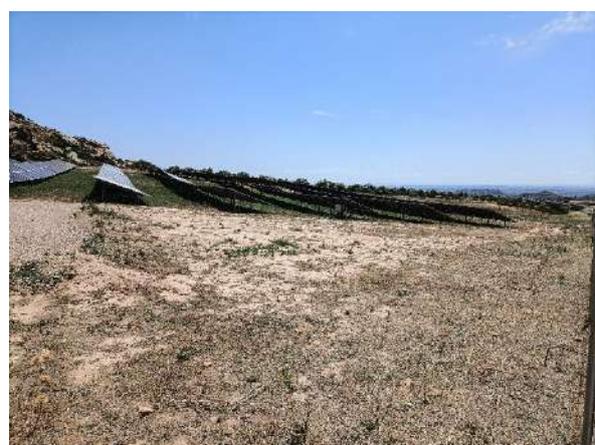
Figura 6. Alrededor de seguidores (07-07-22)

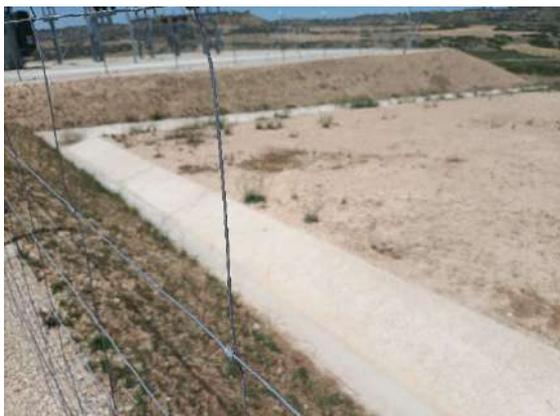
En la inspección realizada **no se han observado zonas con acumulación de agua, ni cunetas en mal estado** (con presencia de puntos bajos, pérdida de revestimiento, o descalzamiento de la misma por erosión en su base o laterales).

Figura 7: Cuneta interior recogida de pluviales.

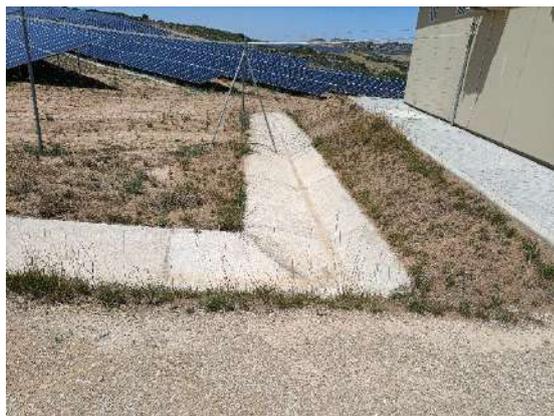
Figura 8: Cuneta interior recogida de aguas pluviales.

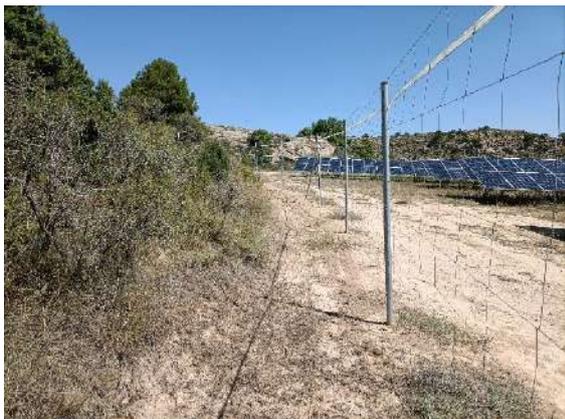
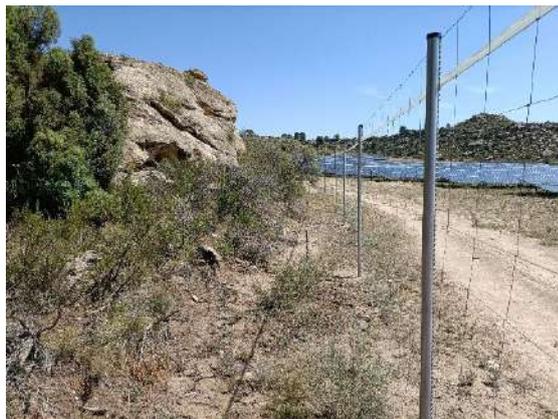
Prospectados externamente todos los vallados, se comprueba que las franjas perimetrales colindantes con vegetación se encuentran en buen estado.

Figura 23. Franja perimetral del vallado (buen estado).

Figura 24. Franja perimetral del vallado (buen estado).

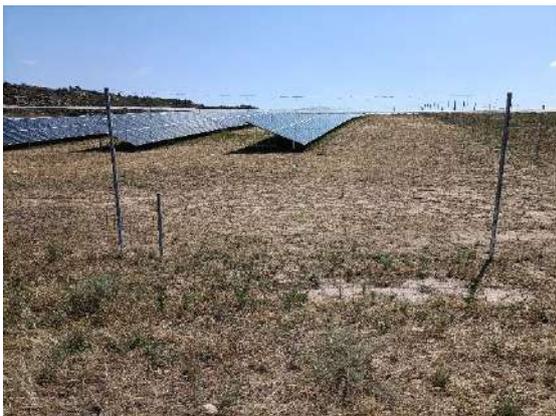
Se han inspeccionado las veinte zonas señalizadas en el propio vallado de la PFV (ver figuras) y los majanos periféricos, donde no se han encontrado excrementos de conejo.

Figura 25. Punto de control sin excrementos de conejo.

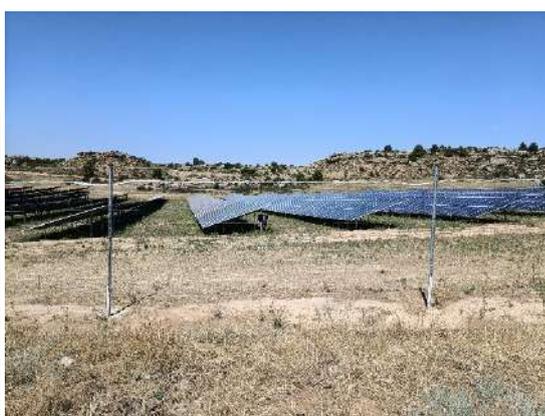
Figura 26. Punto de control sin excrementos de conejo.

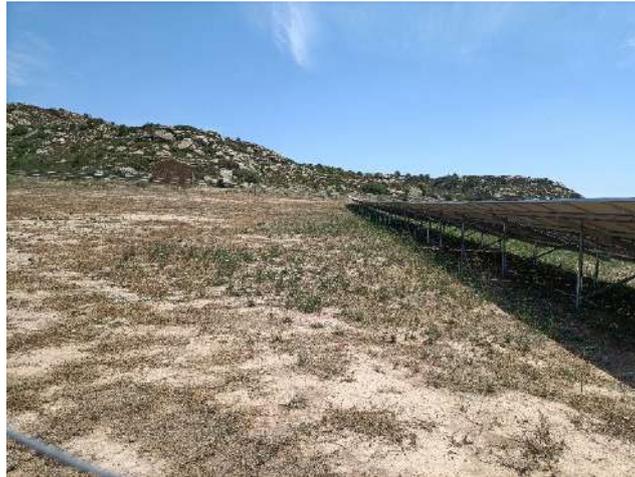
Se obtienen buenos resultados del desbroce en las cinco parcelas (ver figura).

Figura 27. Estado de la vegetación bajo los módulos tras el pastoreo (Fecha: 07/07/2022)

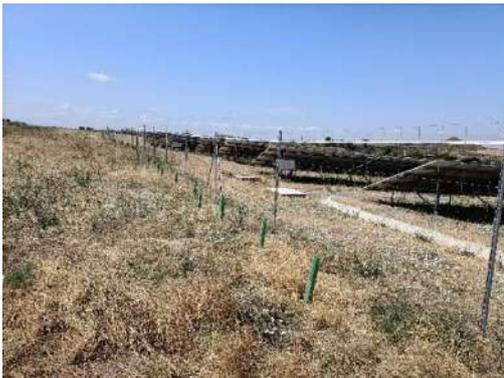
Inspeccionada la longitud total del vallado, no se observa ninguna zona con derrumbamiento o huecos en el trazado del mismo.

Figura 28. Inspección del vallado.

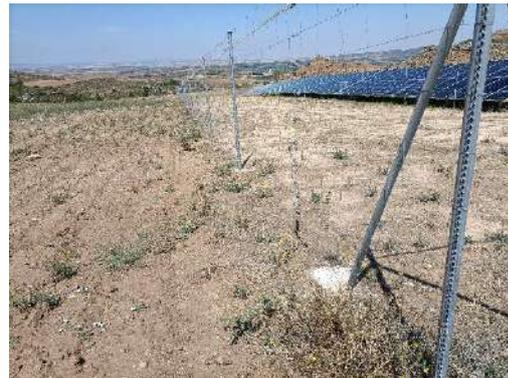
Figura 29. Estado del vallado perimetral.

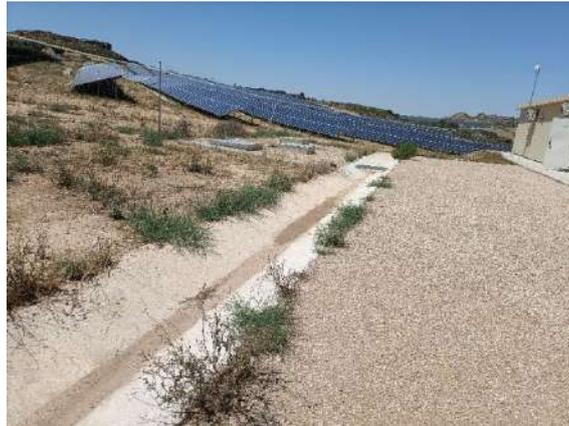
Se comprueba que los viales se encuentran en buen estado: sin procesos erosivos, sin presencia de manchas de combustible o aceite, correcto drenaje de aguas pluviales, y buena utilización de los mismos.

Figura 30. Vial interior y cuneta de recogida de aguas pluviales en buen estado

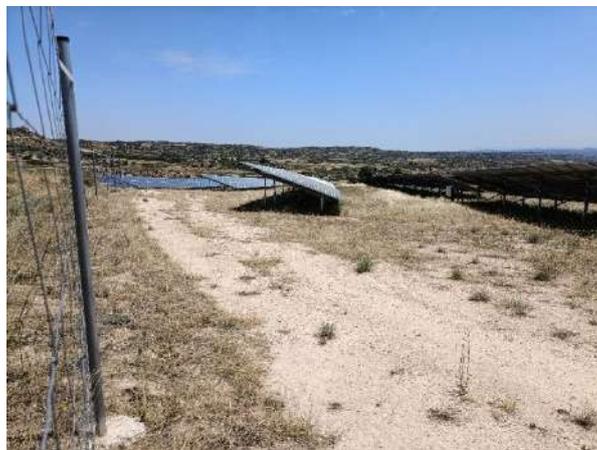
Figura 31. Vial interior perimetral en buen estado

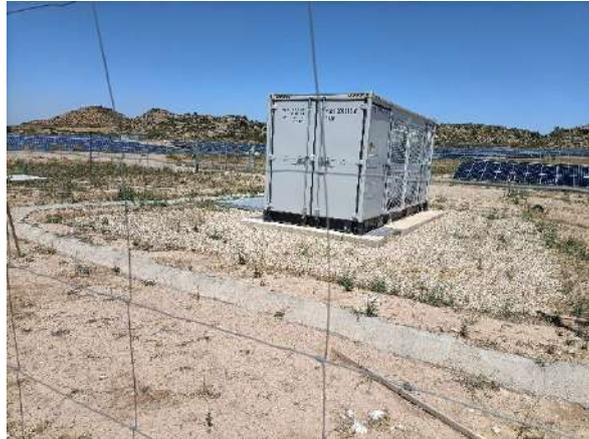
Se comprueba que la zona de acopio de materiales no presenta ningún derrame de aceite, combustibles u otro tipo de sustancias peligrosas sobre el suelo.

Figura 32. Zona de ubicación del CT4 (sin derrames)
