Nombre de la instalación:	FV HIJAR I
Provincia/s ubicación de la instalación:	ZARAGOZA
Nombre del titular	Implantación de Fuentes Energéticas de Origen Renovable, S.L.
CIF del titular:	B99377616
Nombre de la empresa de vigilancia:	Técnica Y Proyectos S.A.
Tipo de EIA:	Ordinaria
Informe de FASE de:	EXPLOTACIÓN
Periodicidad del informe según DIA	Cuatrimstral
Año de seguimiento nº:	AÑO 2
Nº de informe y año de seguimiento:	INFORME nº1 del AÑO 2
Periodo que recoge el informe:	Agosto 2022-Noviembre 2022

■ Noviembre 2022

4. SEGUIMIENTO DEL PLAN DE VIGILANCIA AMBIENTAL - 1º CUATRIMESTRE, AÑO 2

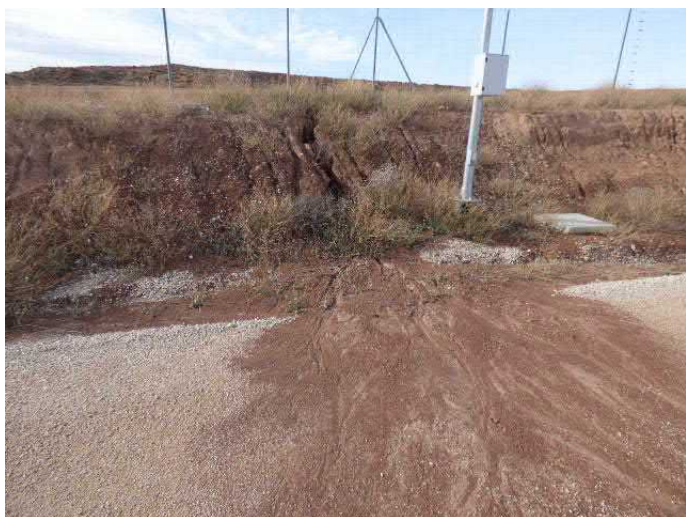
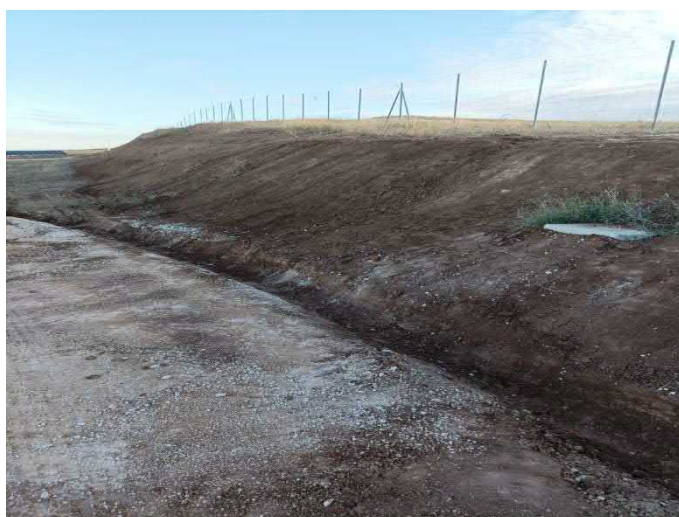
En el caso del talud ubicado en la zona sur del parque, la ausencia de vegetación, junto con la inclinación del terreno y la escorrentía de las lluvias, han favorecido la aparición de cárcavas. Provocando además el depósito de material en el vial inferior. Durante la finalización del mes de noviembre, se realizó la re compactación del terreno y limpieza de los viales internos.

Imágenes 1 y 2: Signo de erosión en el talud de la zona sur del parque, y material depositado en el vial inferior (imagen izquierda). Después de la re compactación (imagen derecha).

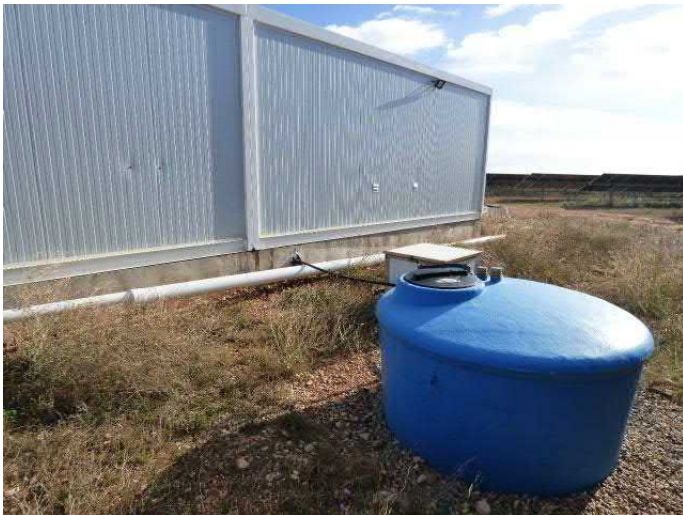
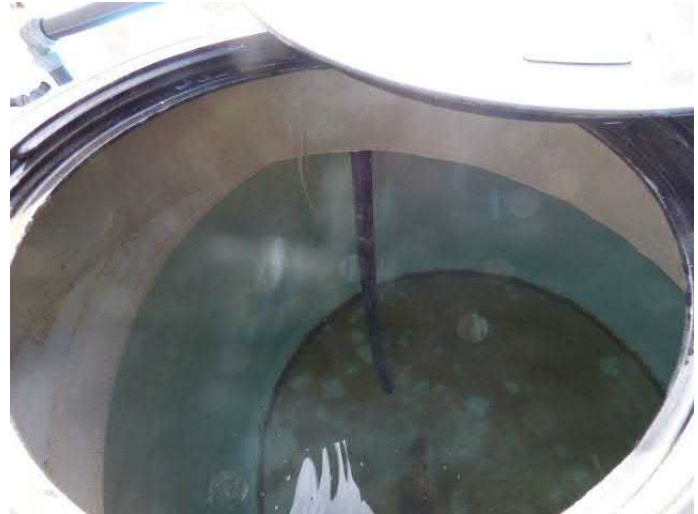
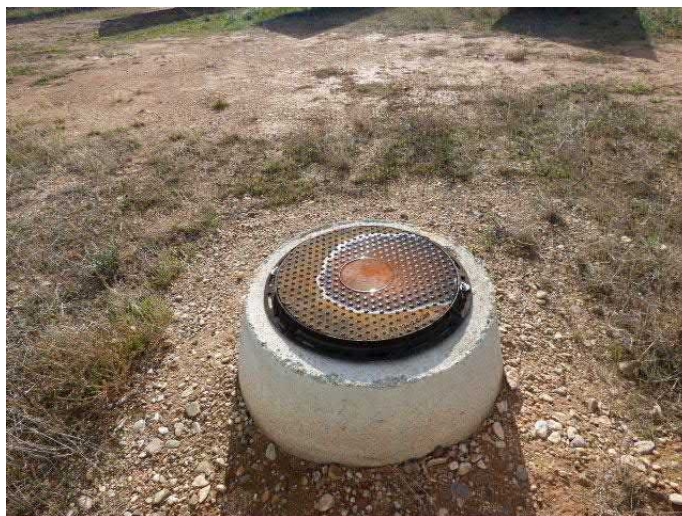
TYPSA ha inspeccionado de manera periódica el depósito estanco. No se han apreciado indicios de que se hayan producido vertidos accidentales de las aguas residuales almacenadas a Dominio Público Hidráulico.

Imágenes 3, 4 y 5 : Depósito de agua limpia, vista externa e interna (imágenes superiores). Depósito estanco (foto exterior)

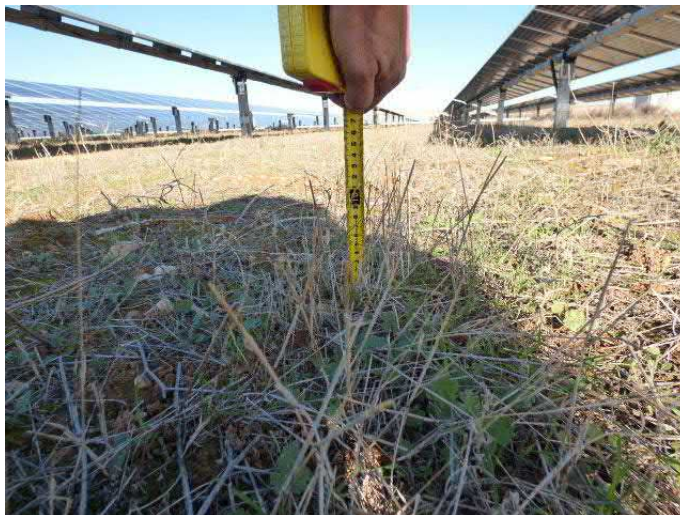
A fecha del presente informe, según ha declarado el contratista encargado de la explotación, ha sido realizada la siega de la cobertura vegetal mediante medios mecánicos, manteniendo una altura de la vegetación de 10 cm tras la siega, que asegura la supervivencia de la misma.

Imagen 6 Altura de la vegetación en el interior del parque fotovoltaico tras la siega de la misma

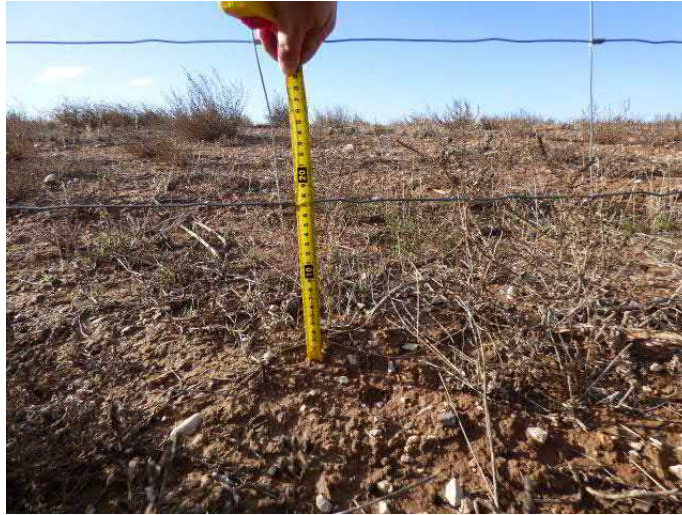
El vallado perimetral mantiene las cualidades cinegéticas establecidas en la DIA (altura libre desde el suelo de 15 cm, y cuadros inferiores con un tamaño mínimo de 300 cm²). No se encontraron elementos cortantes o punzantes que puedan afectar a la fauna del entorno. No intersecta los caminos públicos.

Imagen 7: Espacio libre de 15 cm entre el suelo y la valla.

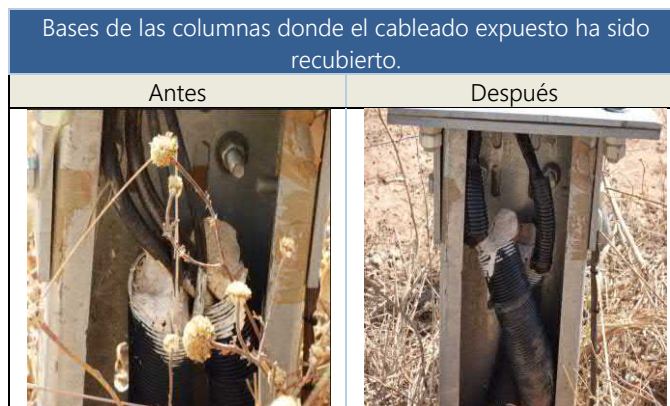
El cableado expuesto situado en la base de las columnas de las cámaras de vigilancia, se ha protegido mediante la instalación de tubos de plástico, de tal manera que la fauna local no genere daños sobre el mismo.

Imágenes 8 y 9: bases de las columnas antes y después de la protección del cableado

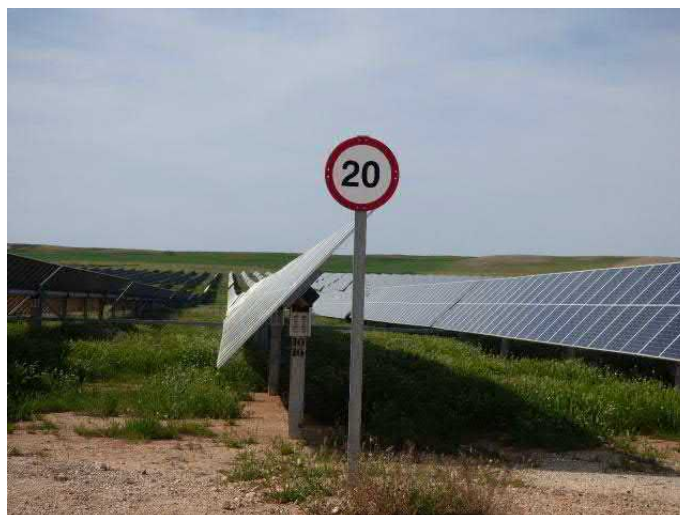
Tanto en los caminos de acceso al parque, como en los viales interiores, se encuentran instaladas señales de limitación de velocidad a 20 km/h, valor inferior al indicado en la DIA (30 km/h).

Imagen 10: Señal de límite de velocidad situada en uno de los viales del parque fotovoltaico.

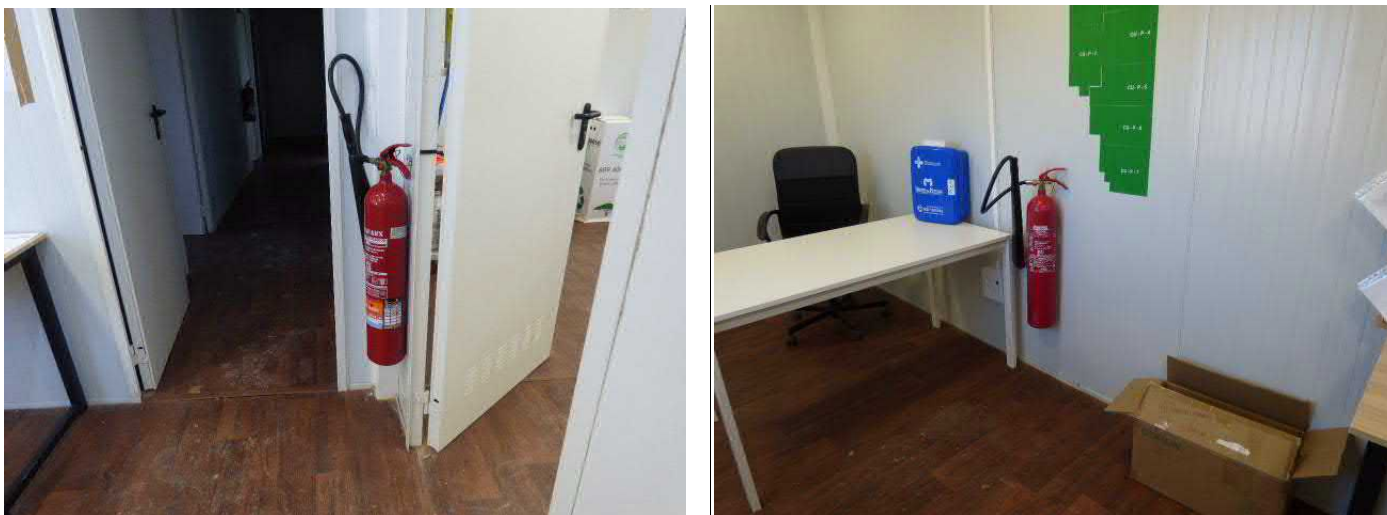
Imágenes 19 y 20: Fotos de los extintores disponible en los edificios de O&M.

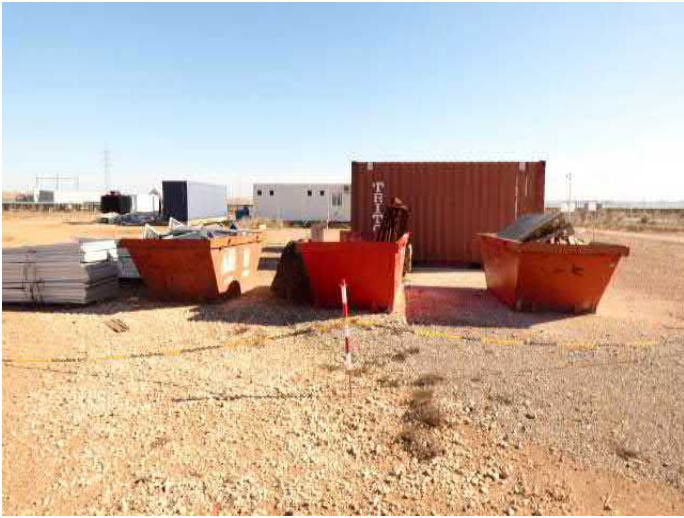
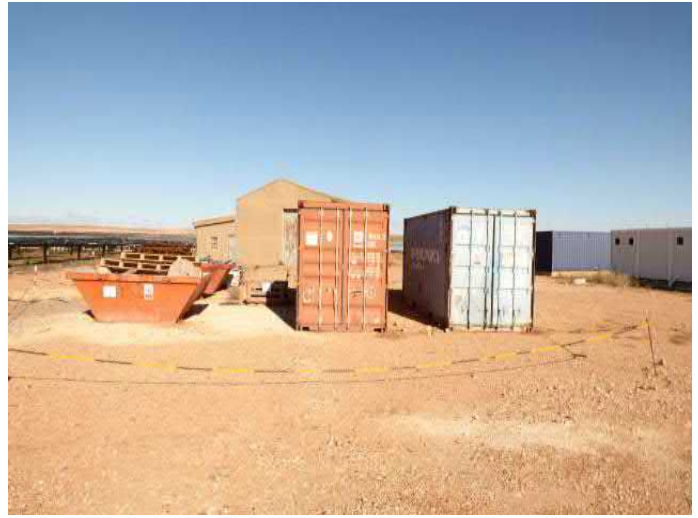
Imágenes 21 y 22: Imágenes del punto limpio, ubicado dentro del parque fotovoltaico Tambores I.

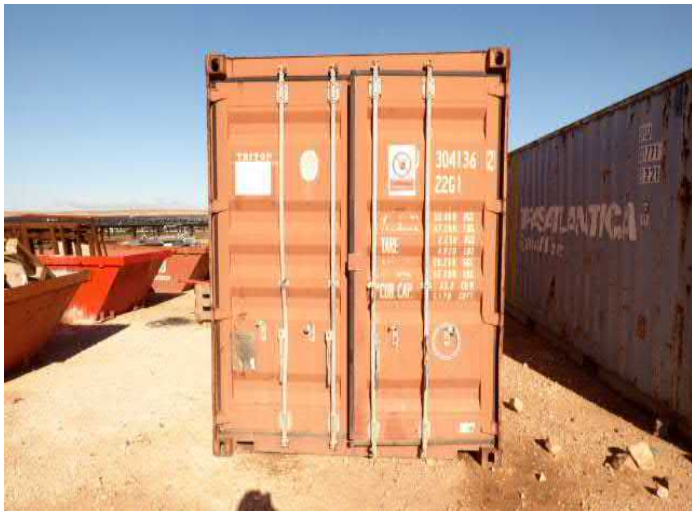
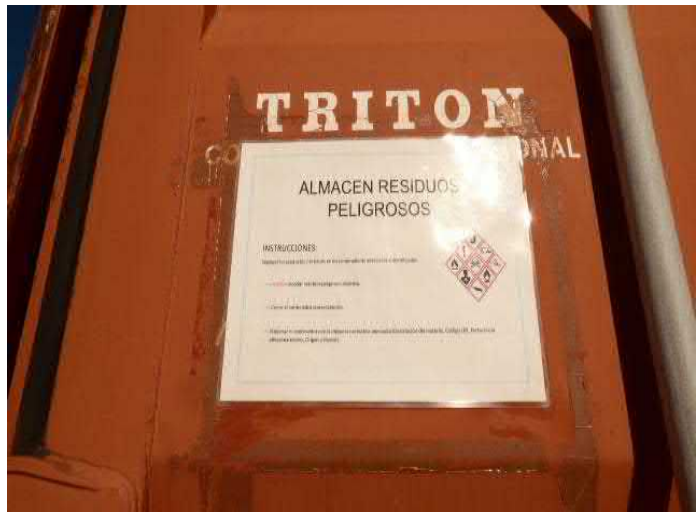
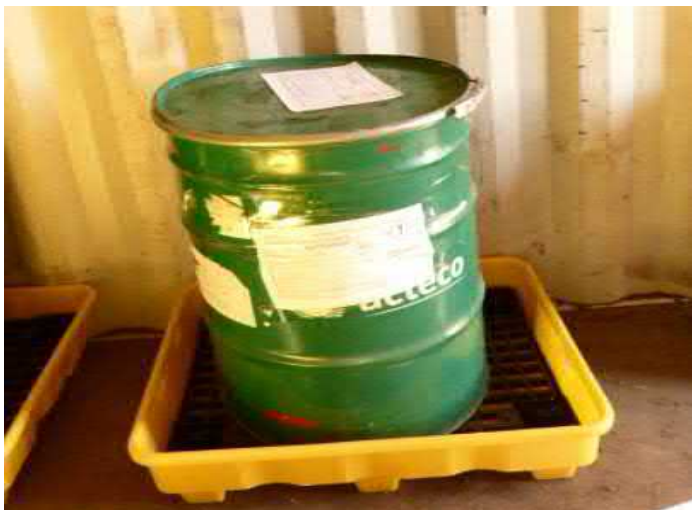
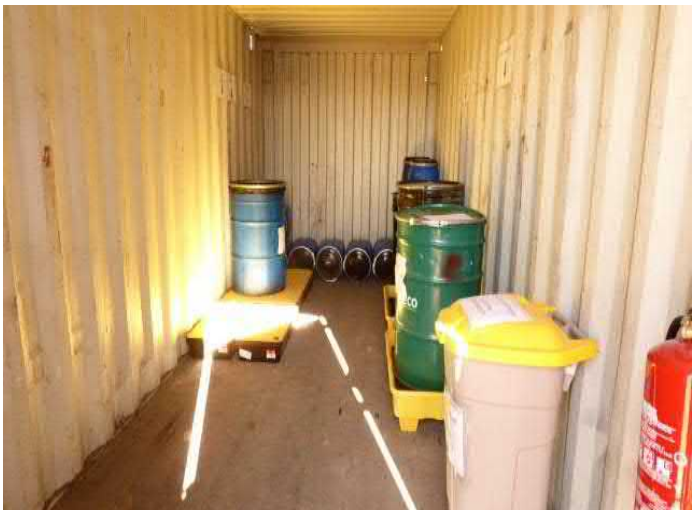
Imágenes 23, 24, 25 y 26: Exterior del contenedor destinado para el almacenamiento temporal de los depósitos de residuos peligrosos convenientemente identificado (fotografías superiores). Depósitos homologados e identificados conforme a la normativa vigente para el almacenamiento de residuos peligrosos (fotografías inferiores).

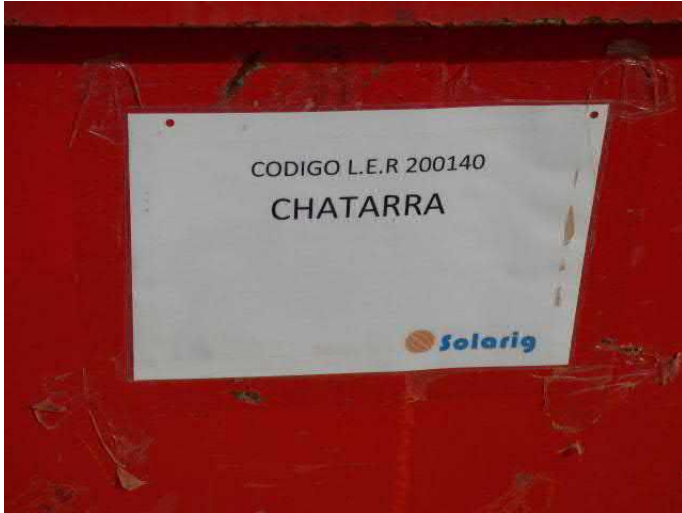
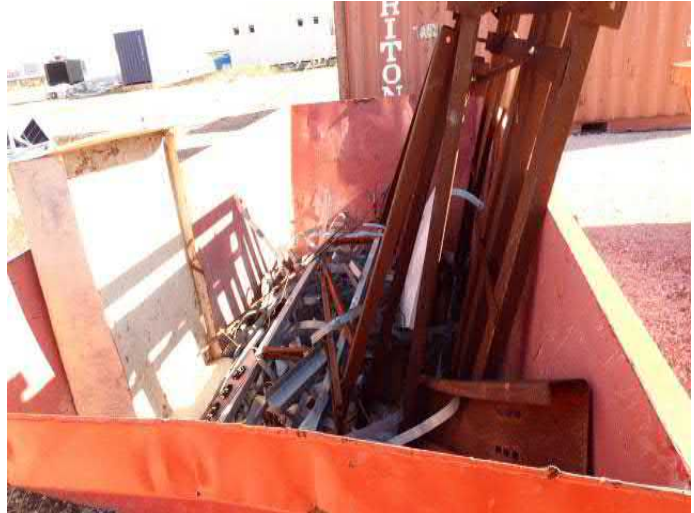
Imágenes 27 y 28: Etiquetado del contenedor del residuo no peligroso "chatarra" (fotos del lado izquierdo). Residuos en el interior del contenedor (fotos del lado derecho).

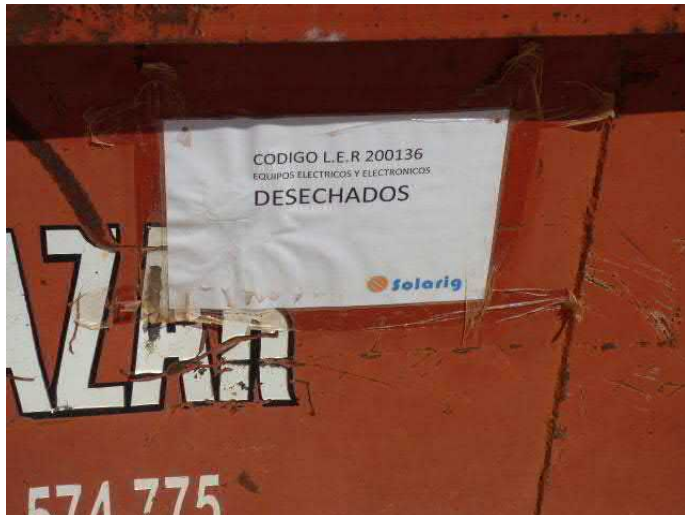
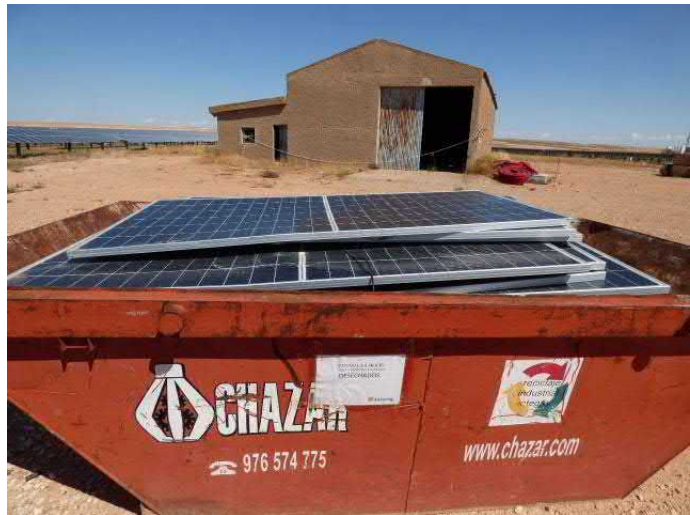
Imágenes 29 y 30: Etiquetado del contenedor del residuo no peligroso "desechados" (fotos del lado izquierdo). Residuos en el interior del contenedor (fotos del lado derecho).

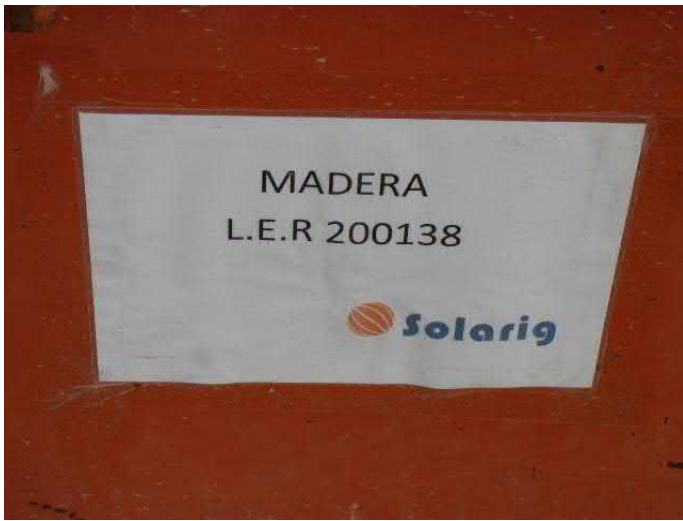
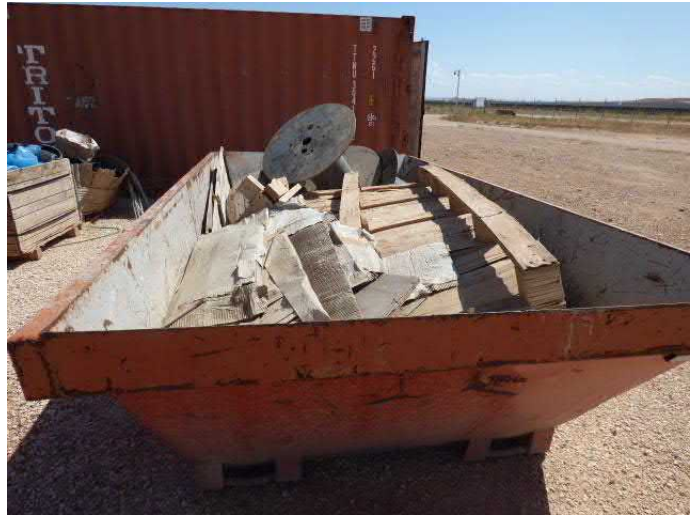
Imágenes 31 y 32: Etiquetado del contenedor del residuo no peligroso "madera" (fotos del lado izquierdo). Residuos en el interior del contenedor (fotos del lado derecho).

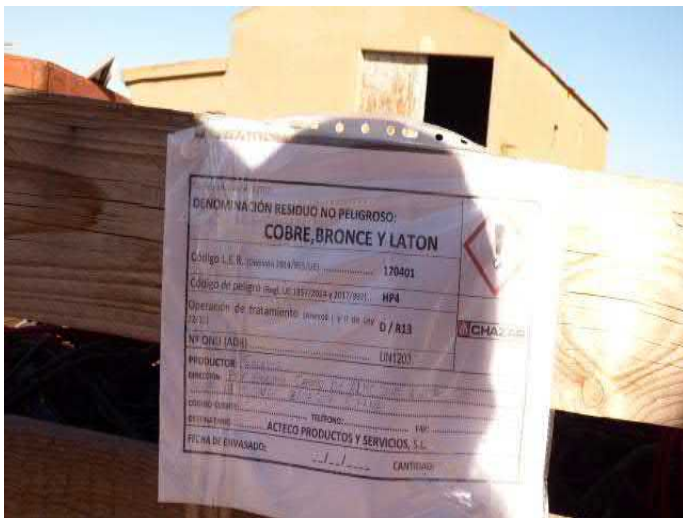
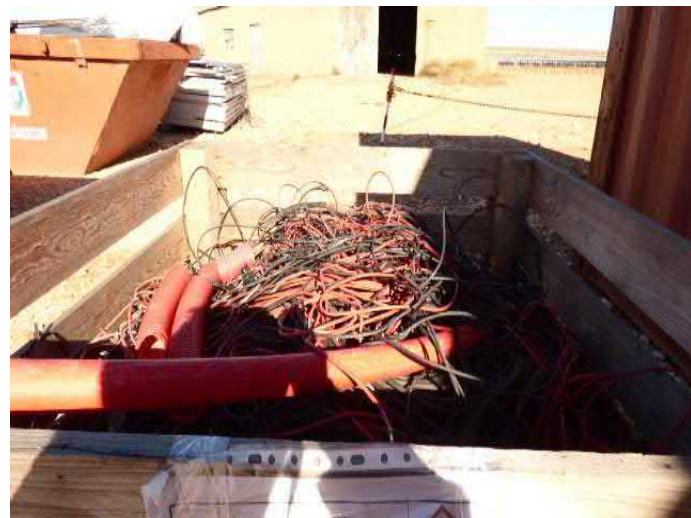
Imágenes 33 y 34: Etiquetado del contenedor del residuo no peligroso "cobre y latón" (fotos del lado izquierdo). Residuos en el interior del contenedor (fotos del lado derecho).

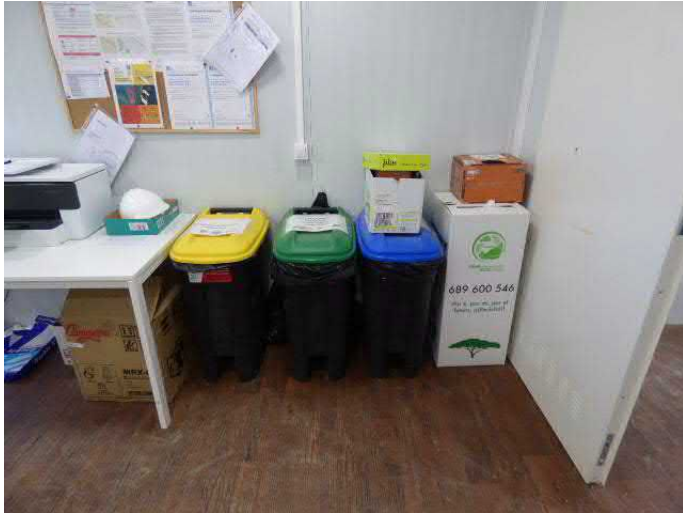
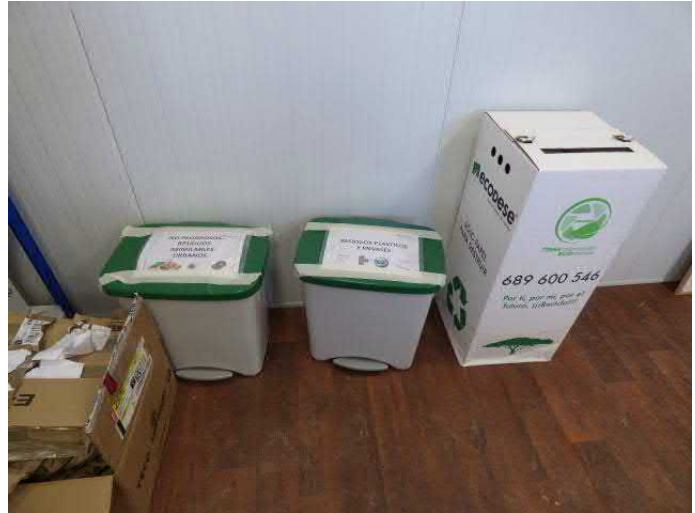
Imágenes 35 y 36: Fotos de los cubos para el depósito segregado de residuos urbanos en el edificio de O&M del parque fotovoltaico Calamocha II (izquierda), y en el edificio de O&M del parque fotovoltaico Peñaflor II (derecha).

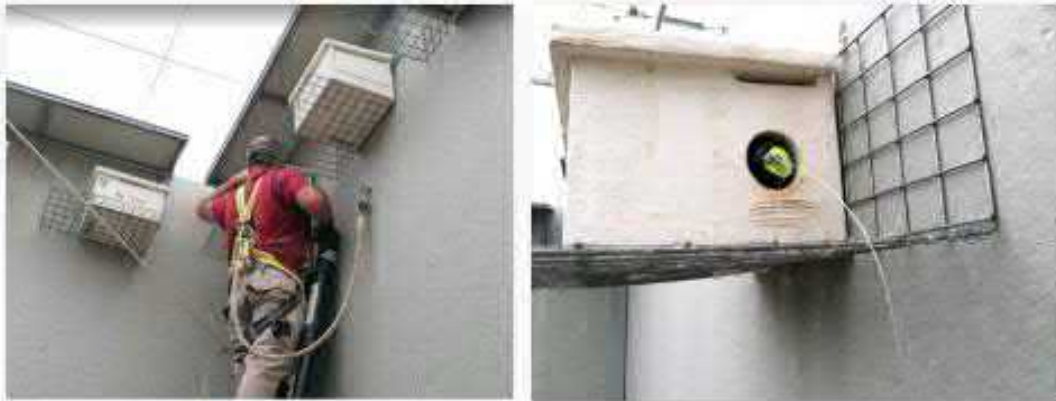
Tras la masiva presencia de estorninos en el edificio y la ocupación de los nidos con aporte de gran cantidad de material, fue necesario limpiarlos y posteriormente taponar las entradas de los nidos para evitar el acceso y nidificación de los estorninos al inicio de la próxima temporada. Cuando los primillas regresen de África el próximo mes de marzo, se abrirán los nidos para permitir su acceso al interior.

Instalación de tapones confeccionados con pelotas de tenis reutilizadas, cáncamos y cables de acero

La gran cantidad de material extraído de los nidos
