Nombre de la instalación:	FV HIJAR I
Provincia/s ubicación de la instalación:	ZARAGOZA
Nombre del titular	Implantación de Fuentes Energéticas de Origen Renovable, S.L.
CIF del titular:	B99377616
Nombre de la empresa de vigilancia:	Técnica Y Proyectos S.A.
Tipo de EIA:	Ordinaria
Informe de FASE de:	EXPLOTACIÓN
Periodicidad del informe según DIA	Cuatrimstral
Año de seguimiento nº:	AÑO 2
Nº de informe y año de seguimiento:	INFORME nº3 del AÑO 2
Periodo que recoge el informe:	Abril 2023-Julio 2023

■ Julio 2023

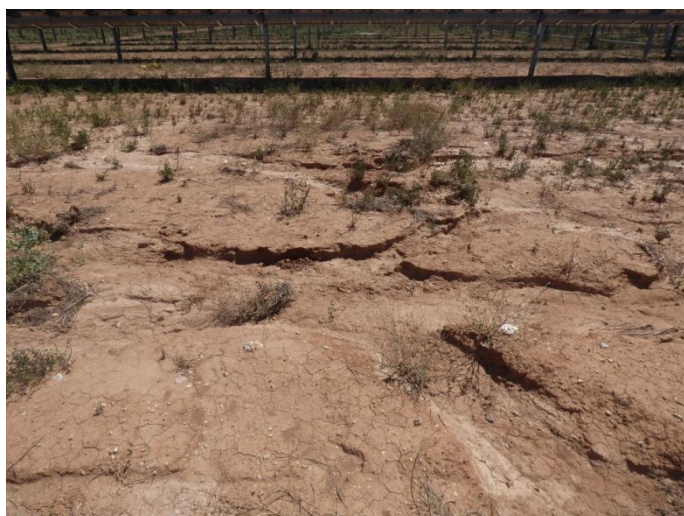
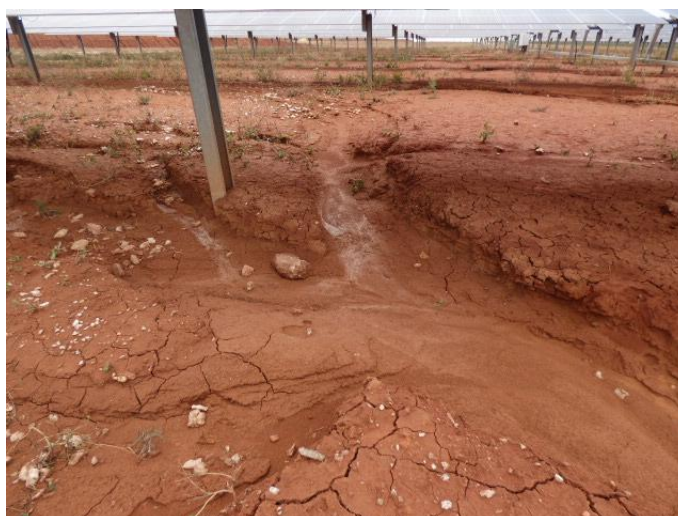
Dichas precipitaciones han llevado consigo la erosión en algunos puntos de los viales internos, así como la formación de cárcavas en algunas localizaciones de la superficie del parque. Ninguno de estos eventos pone en riesgo el funcionamiento ni la estabilidad de las estructuras. Dichas reparaciones están prevista para los próximos meses.

Imágenes 1 y 2 : Regueros locales de pequeña entidad bajolos paneles solares.

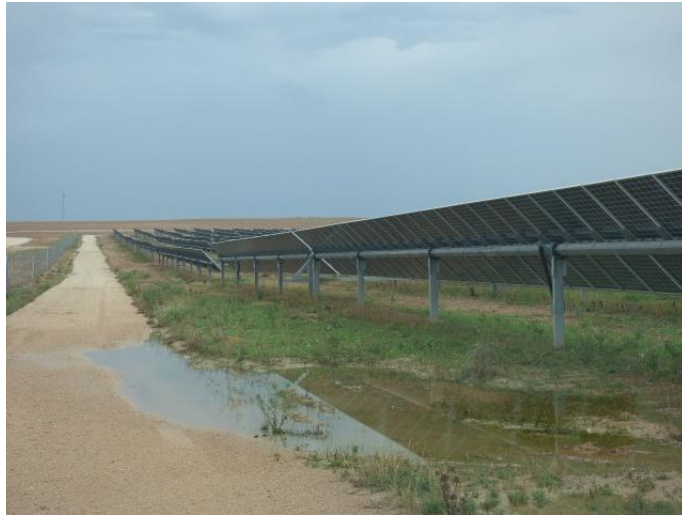
Se produjo una acumulación de agua, en un área situada al este del parque fotovoltaico "Escucha II". La acumulación de agua se evaporó sin necesidad de llevar a cabo ninguna actuación.

Imagen 3 : Inundación en la zona este del parque "Escucha II".

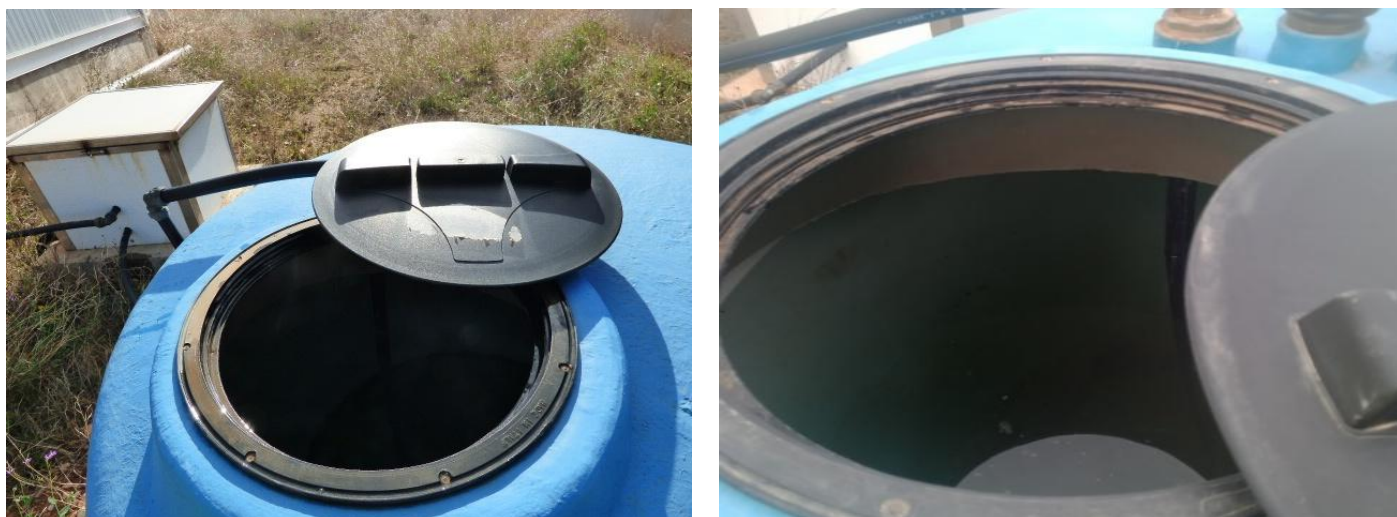
Imágenes 4 y 5 : Depósito de agua limpia, vista externa e interna (imágenes izquierda y derecha respectivamente)

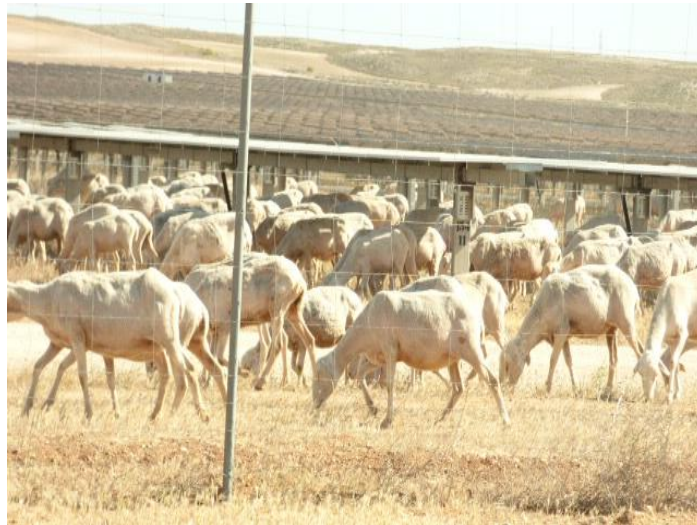
Imagen 6: Mantenimiento de la cobertura vegetal dentro de las instalaciones, llevado a cabo mediante el pastoreo de ganado ovino.

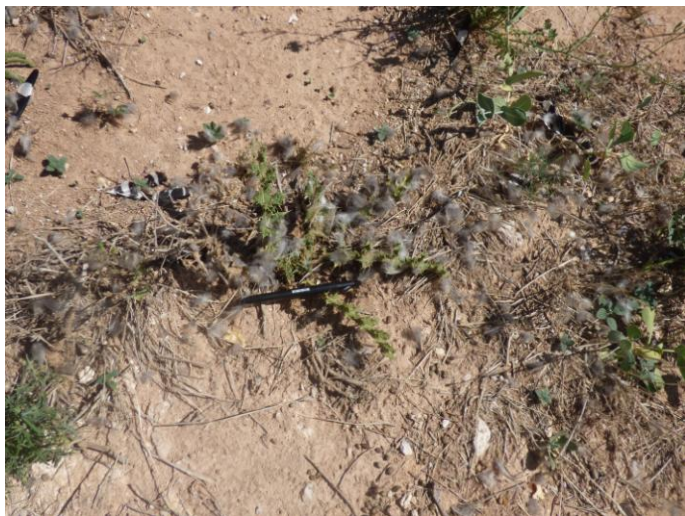
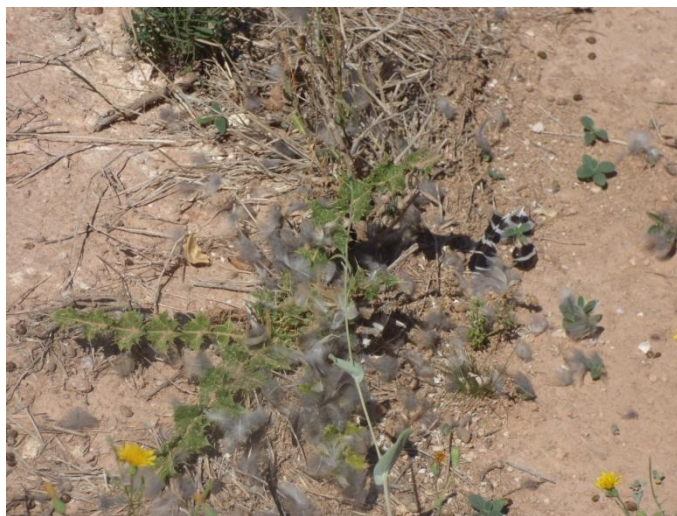
Se observó 1 marca de depredación de un ejemplar de abubilla en el parque Tambores I. Tras la observación de los restos, se realizó una búsqueda en los alrededores de más marcas, o indicios que pudiesen indicar si la mortalidad fue producida por elementos del parque o por la depredación de la fauna carnívora de la zona. Tras no encontrar ningún rastro ni marcas en las estructuras, se ha determinado que lo más probable es que la mortalidad fuese causada por la depredación de la fauna local.

Imágenes 19 y 20: Restos de depredación de una abubilla dentro del parque Tambores I.

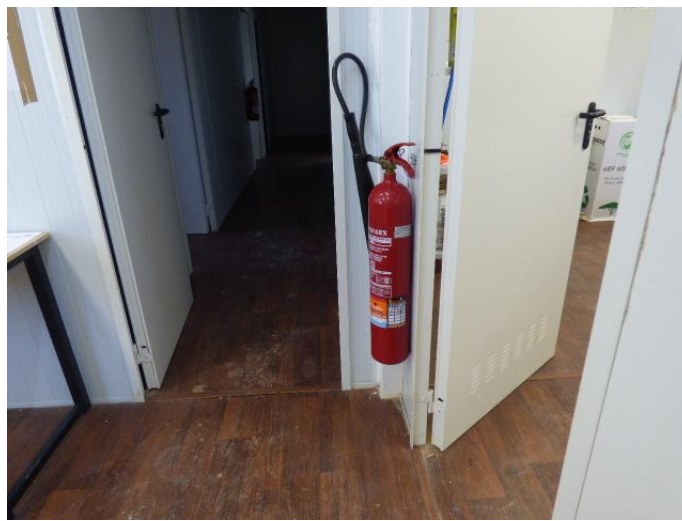
Durante el periodo que corresponde al presente informe, no se ha registrado ningún conato y/o incendio.

Imagen 25: Foto del extintor disponible en uno de los edificios de O&M.

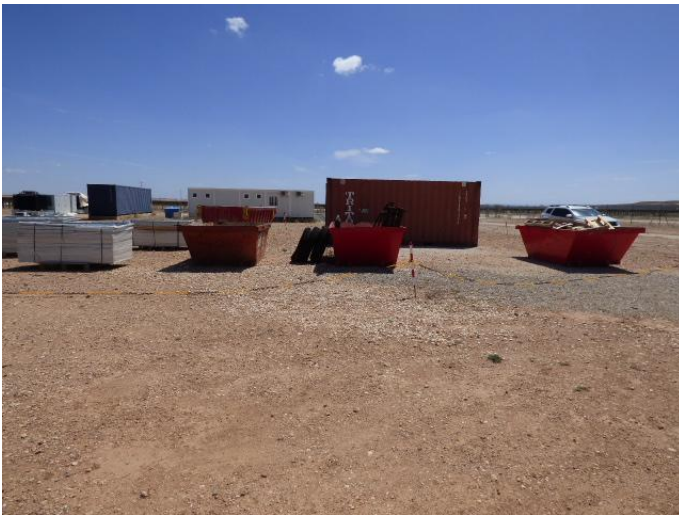
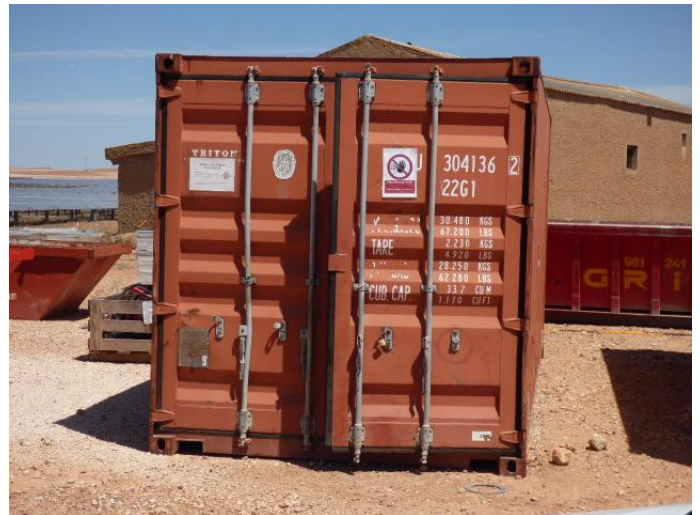
Imágenes 26 y 27: Imágenes del punto limpio ubicado dentro del parque fotovoltaico "Tambores I".

Contenedores de almacenamiento temporal de residuos no peligrosos y de residuos peligrosos (imágenes izquierda y derecha respectivamente)

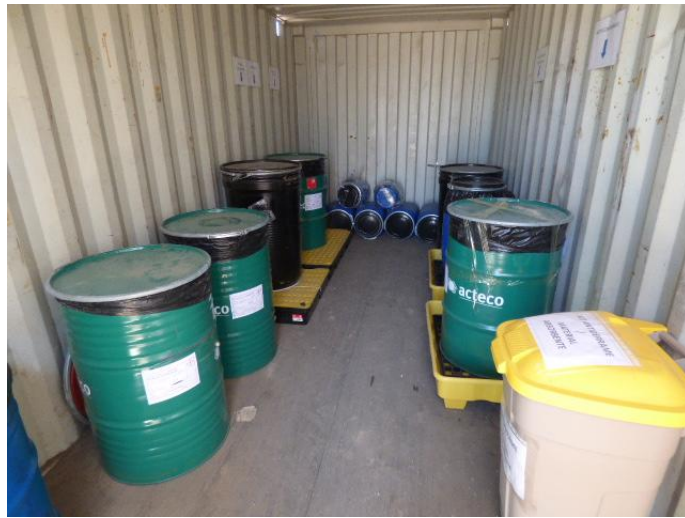
Imagen 28: Depósitos homologados e identificados conforme a la normativa vigente para el almacenamiento temporal de residuos peligrosos
