## Planta fotovoltaica IGS

Plan de Vigilancia Ambiental en Fase de Operación

12 enero 2023

Ref. R013-1722443JLB-V01

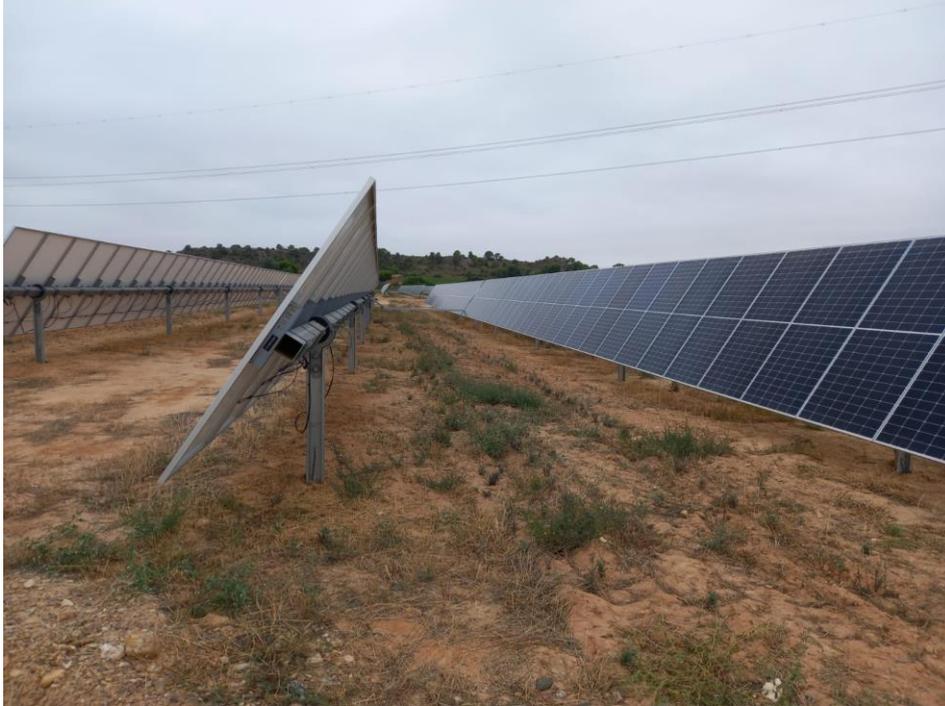
- Numerosas marras de lavadín en las plantaciones entre seguidores.
- Buen estado general en las plantaciones correspondientes a la pantalla vegetal. No obstante, se observaron numerosas marras correspondientes al lentisco.

*Foto 5. Estado de plantaciones de lavandín junto a vegetación natural incipiente entre seguidores. Septiembre 2022*

Sin embargo, de acuerdo a las inspecciones realizadas en el tercer y cuarto trimestre, se determina que se deberá reponer las marras de lavandín bajo seguidores y, en la pantalla vegetal, los lentiscos. Asimismo, se plantea estudiar la sustitución de esta especie por otra que pueda funcionar mejor a las condiciones climáticas del emplazamiento.

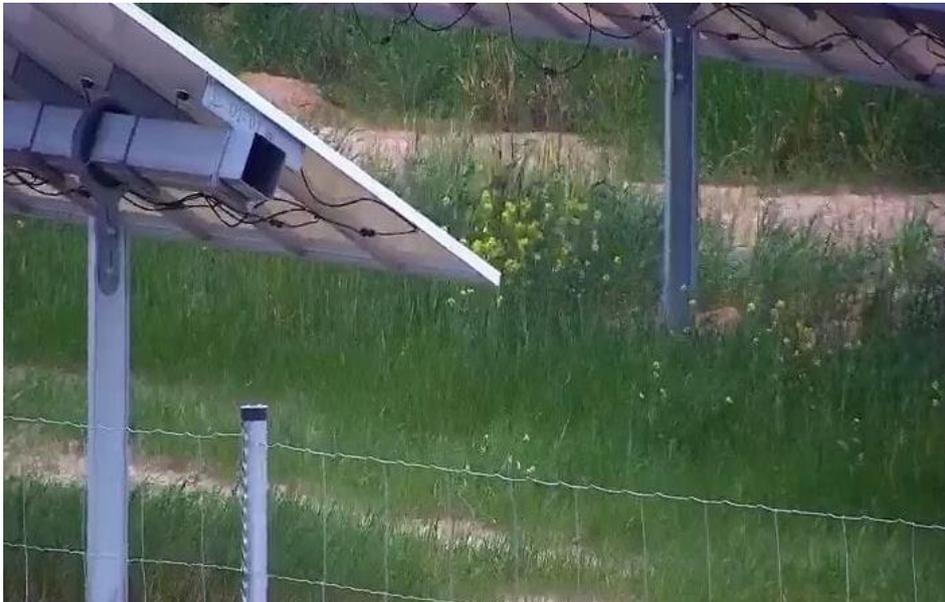
*Foto 6. Detalle de la vegetación bajo seguidores antes del desbroce con ganado ovino. Junio de 2022*

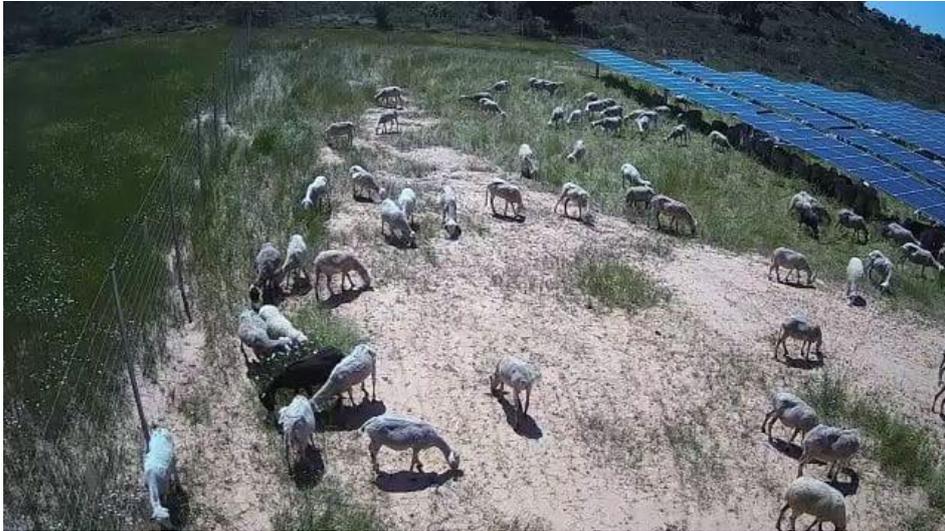
Durante este periodo, el 10 de mayo se programó un desbroce mediante 1300 ovejas. Esta labor se vio apoyada por ligeras labores de desbroce coordinadas por O&M para el mantenimiento de vegetación bajo seguidores.

*Foto 7. Desbroce con ganado ovino. Junio de 2022.*

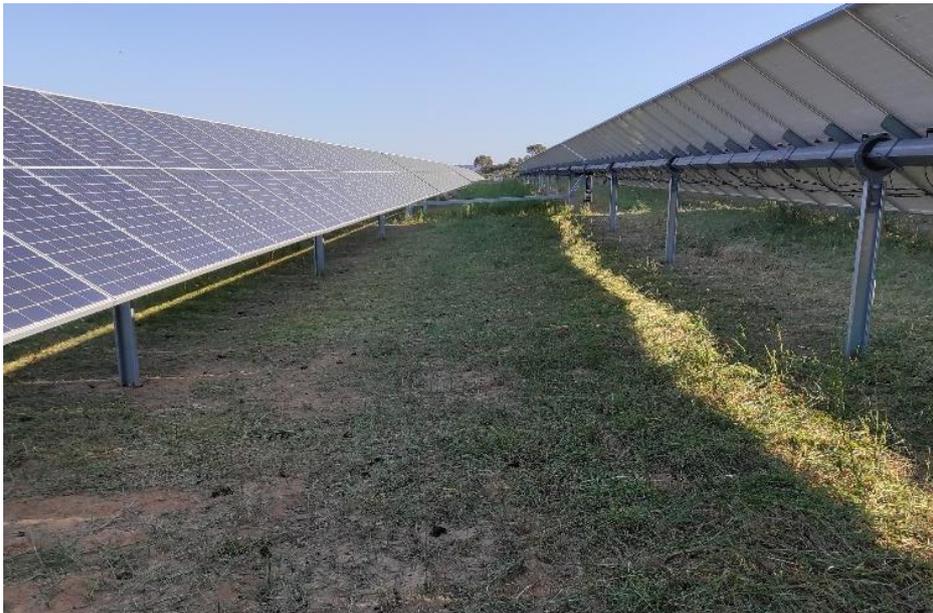
*Foto 8. Detalle de la vegetación bajo seguidores después del desbroce con ganado ovino. Junio de 2022*

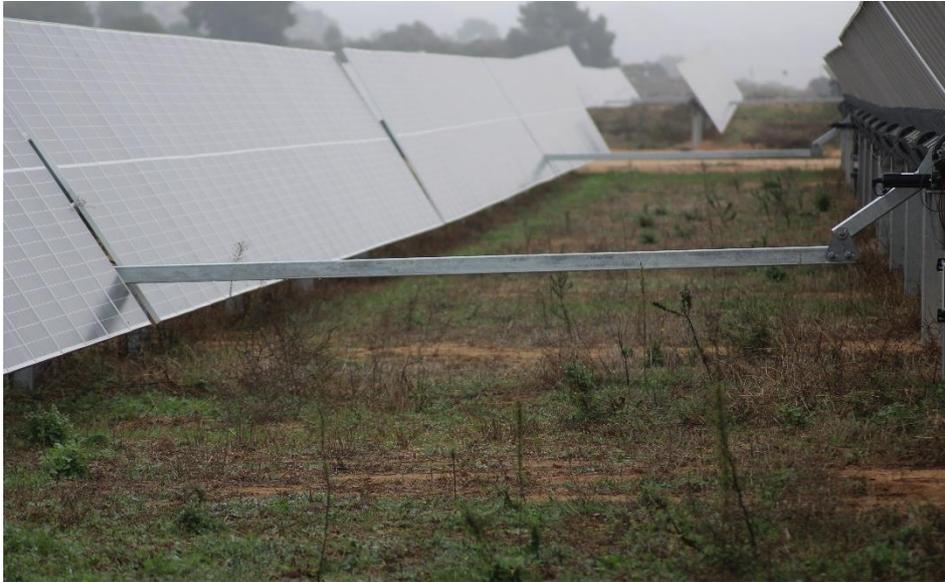
Por otro lado, se observó un aumento tanto en densidad como en superficie de las áreas pobladas por vegetación natural en el interior de la PFV. En esto contribuyó la climatología húmeda y relativamente cálida que se presentó en esta estación.

*Foto 9. Vista de seguidores y vegetación natural incipiente creciendo entre ellos. Diciembre de 2022.*

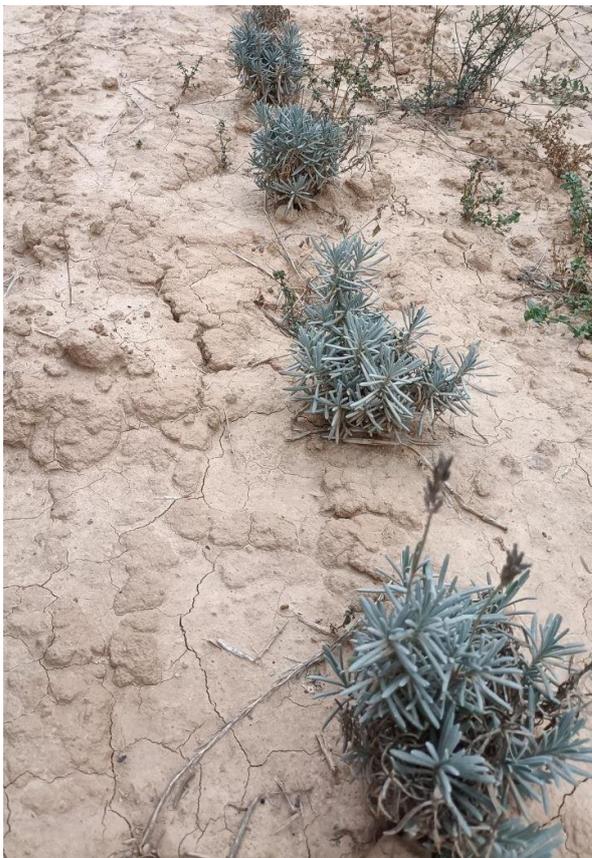
- Numerosas marras de lavadín en las plantaciones entre seguidores.
  - Buen estado general en las plantaciones correspondientes a la pantalla vegetal. No obstante, se observaron numerosas marras correspondientes al lentisco.
- Determinación de las necesidades de riego mediante consulta de las precipitaciones de la zona y de la estimación de las necesidades de las plantaciones.

*Foto 10. Vista general del estado de la vegetación de aromáticas (lavandín) plantado entre seguidores en algunas zonas de la planta fotovoltaica. Septiembre de 2022.*

- Reparación de rodadas para fomentar el correcto desarrollo de la vegetación.
- Reposición de marras en las zonas de plantación de lavandín por esa u otra especie.

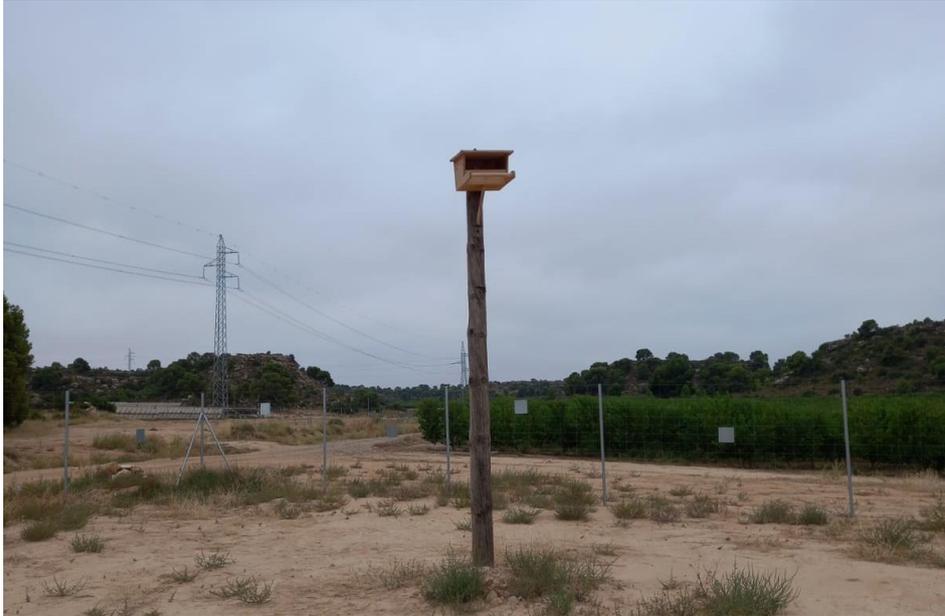
- Cajas nido: No se encontraron evidencias de uso de las mismas (presencia de excrementos y plumaje). Sin embargo, este aspecto se continuará revisando para constatar el éxito de esta medida.

*Foto 11. Vista de una de las cajas nido instaladas. Septiembre de 2022.*

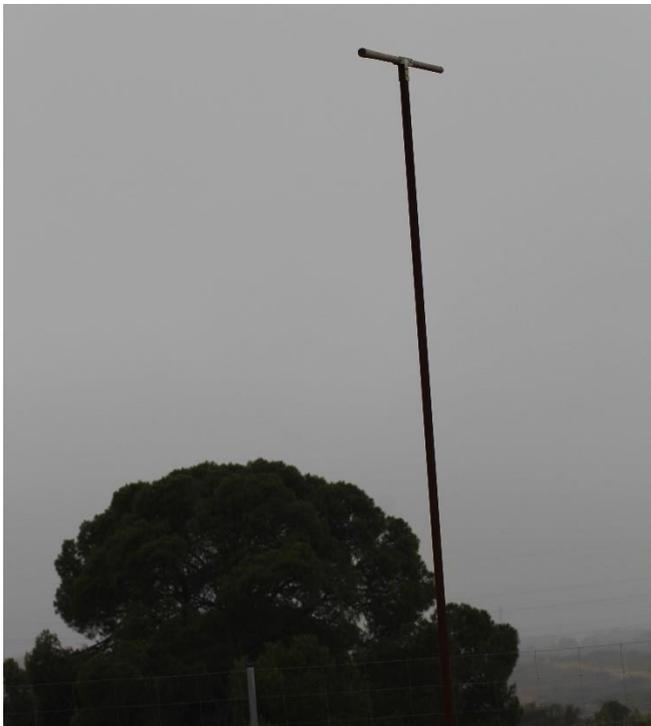
- Posaderos: No se encontraron evidencias del uso habitual, aunque es probable que sean utilizados por el busardo ratonero y el cuervo presentes en la zona.

*Foto 12. Vista de posadero para rapaces en la zona sur de la PFV. Diciembre de 2022*

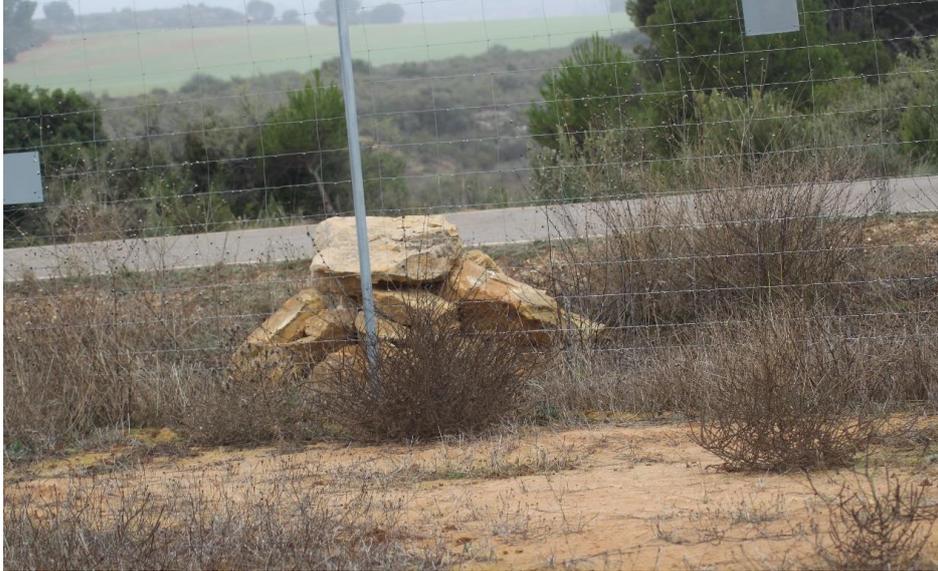
*Foto 13. Detalle de majano para reptiles e insectos instalados junto al vallado. Diciembre de 2022.*

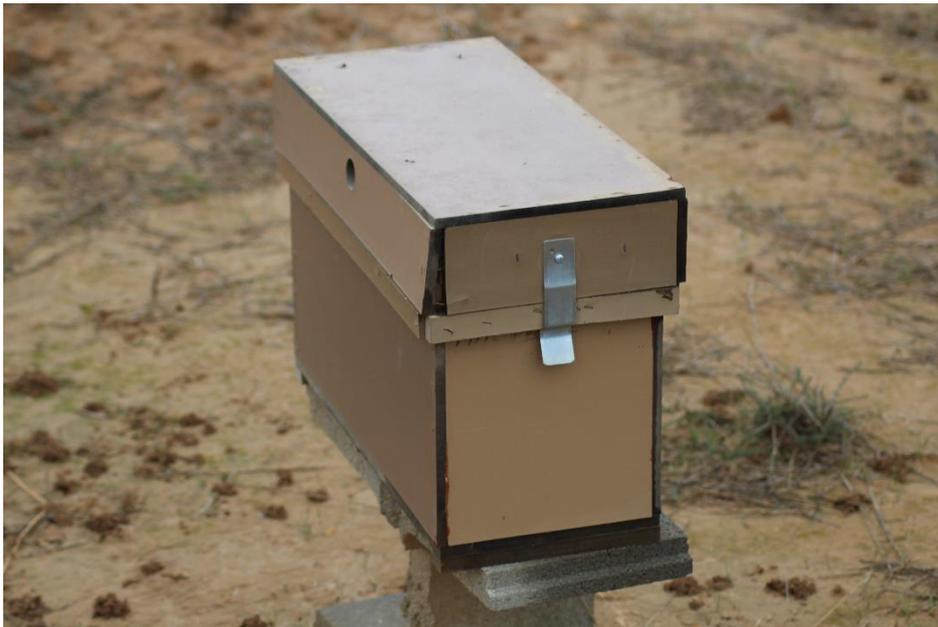
*Foto 14. Colmena instalada en el interior de la planta fotovoltaica. Diciembre de 2022.*

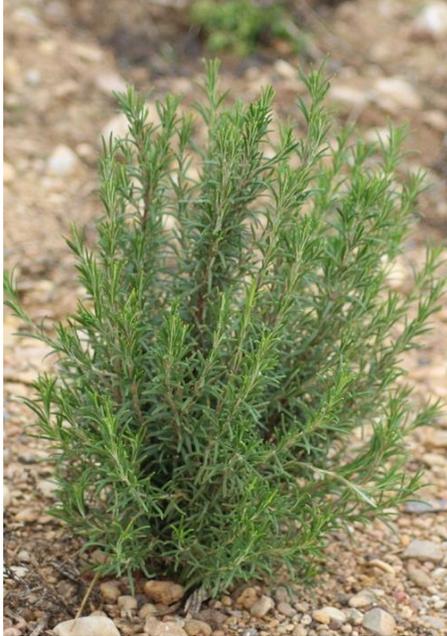
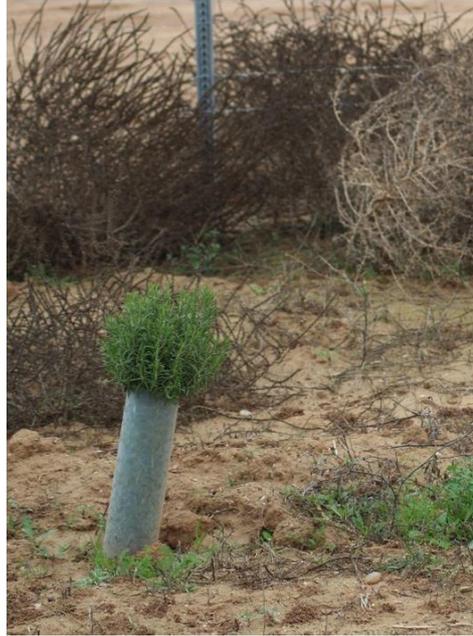
*Foto 15. Detalle de plantaciones realizadas junto al vallado. Diciembre de 2022.*

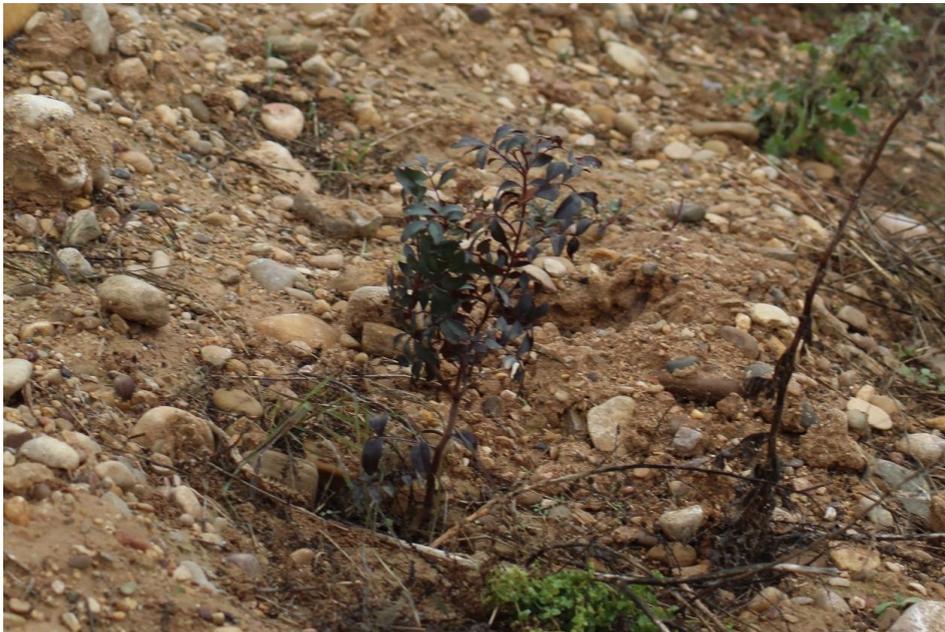
*Foto 16. Detalle de plantaciones realizadas junto al vallado. Diciembre de 2022.*

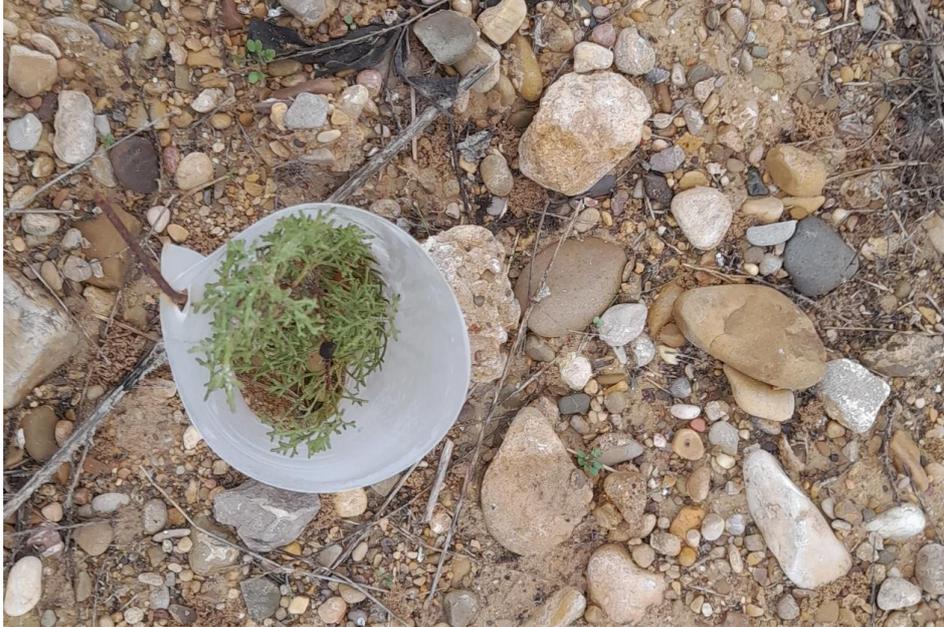
*Foto 17. Detalle de plantaciones realizadas junto al vallado. Diciembre de 2022.*

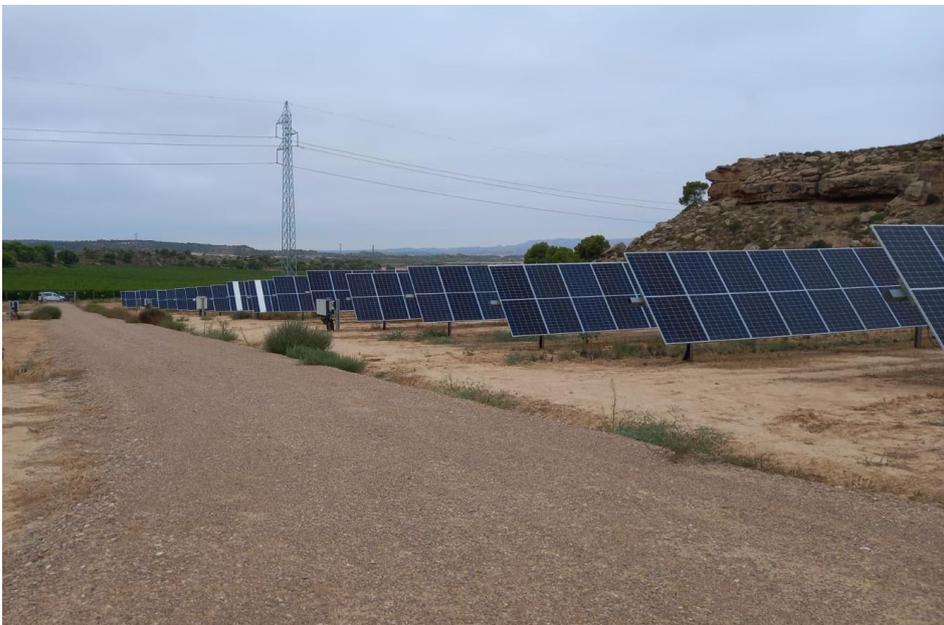
*Foto 18. Vista de la planta fotovoltaica y vial interior. Septiembre de 2022.*
