SEGUIMIENTO AMBIENTAL EN FASE DE CONSTRUCCIÓN

INFORME FINAL

“PLANTA FOTOVOLTAICA "LOS ARCOS”

ANDORRA (TERUEL)

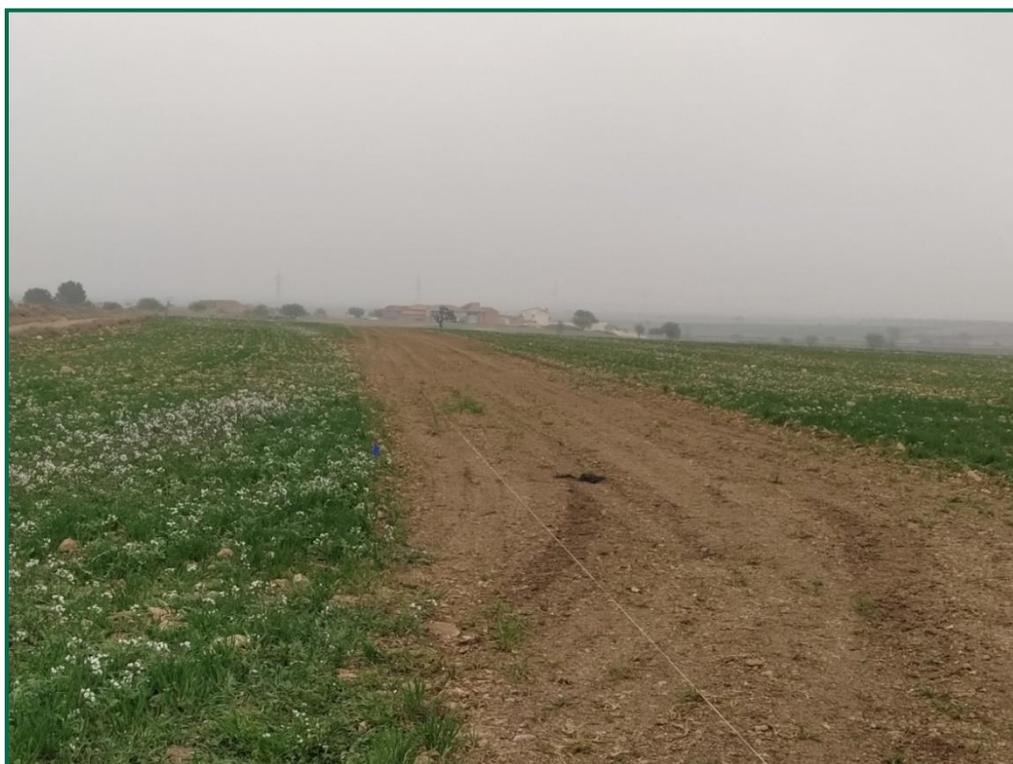
Fotografía 1. Jalonamiento previo.

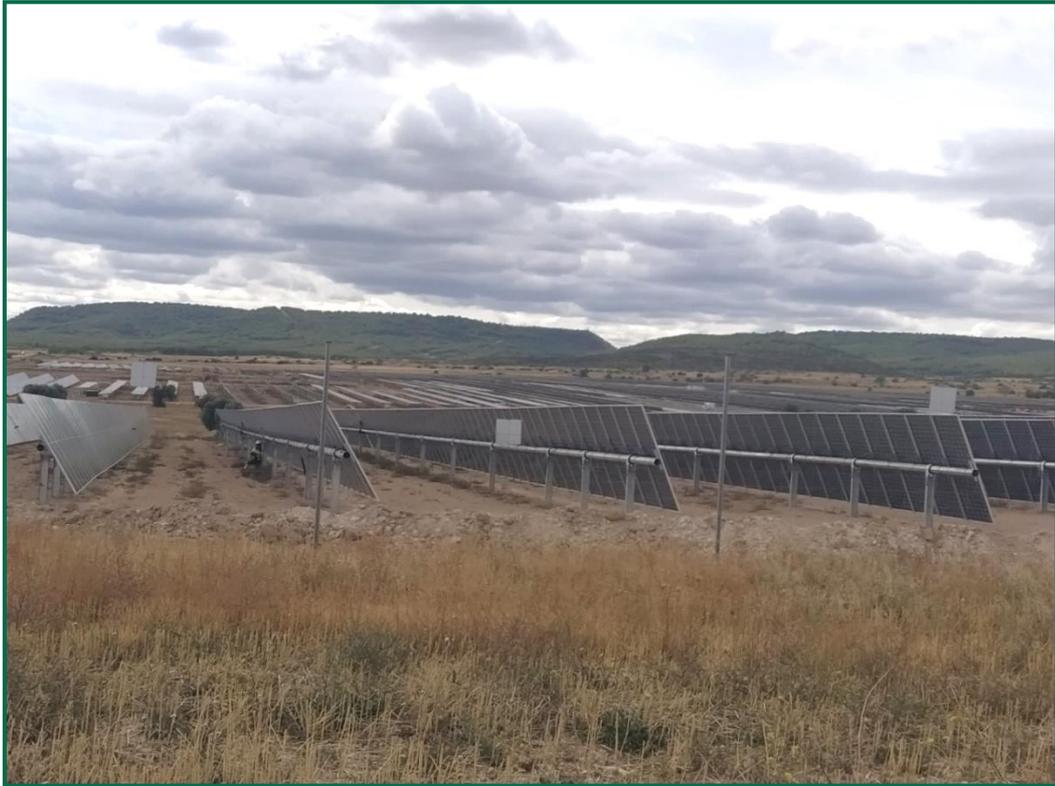
Se ha instalado el vallado perimetral en toda la planta así como las puertas de acceso, falta únicamente cerrar el paso de acceso a la zona de casetas que ha quedado abierto para facilitar los desplazamientos

Fotografía 2. Vallado perimetral

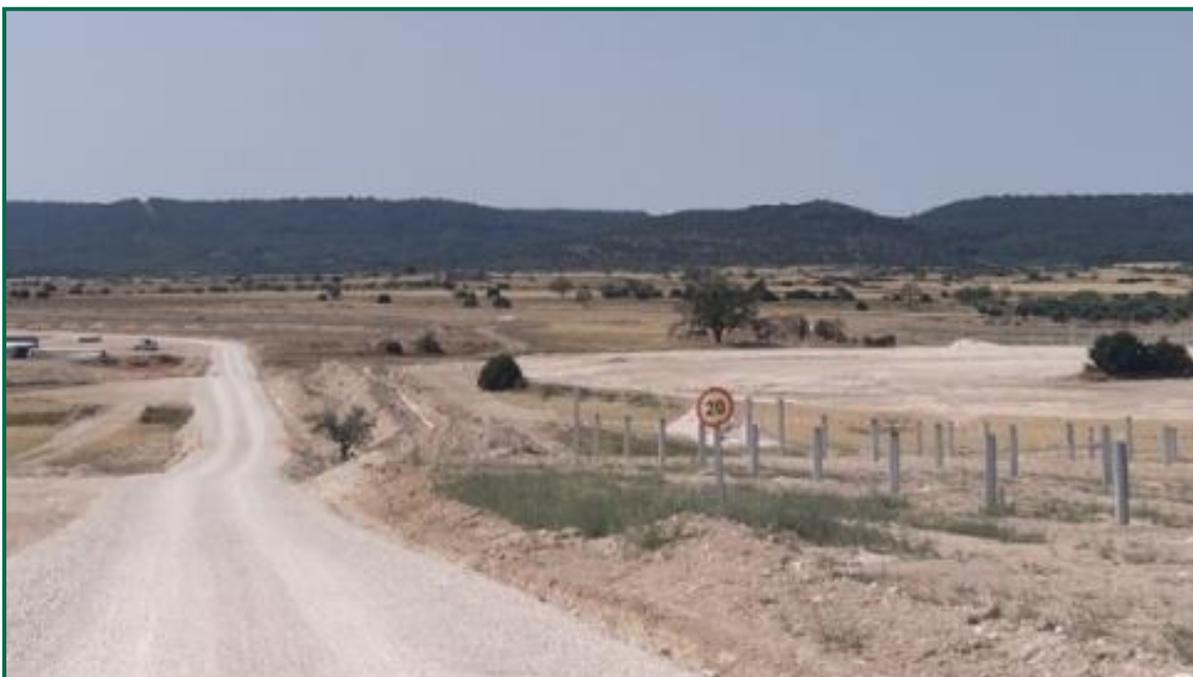
Fotografía 3. Señal de limitación de velocidad en obra.

Durante las visitas a obra se ha observado cierta emisión de polvo durante los trabajos en las épocas más secas, pero esta no ha sido acusada debido a que se han ido produciendo tormentas, que han humedecido el terreno y al uso de cubas de riego para humedecer los caminos cuando ha sido necesario.

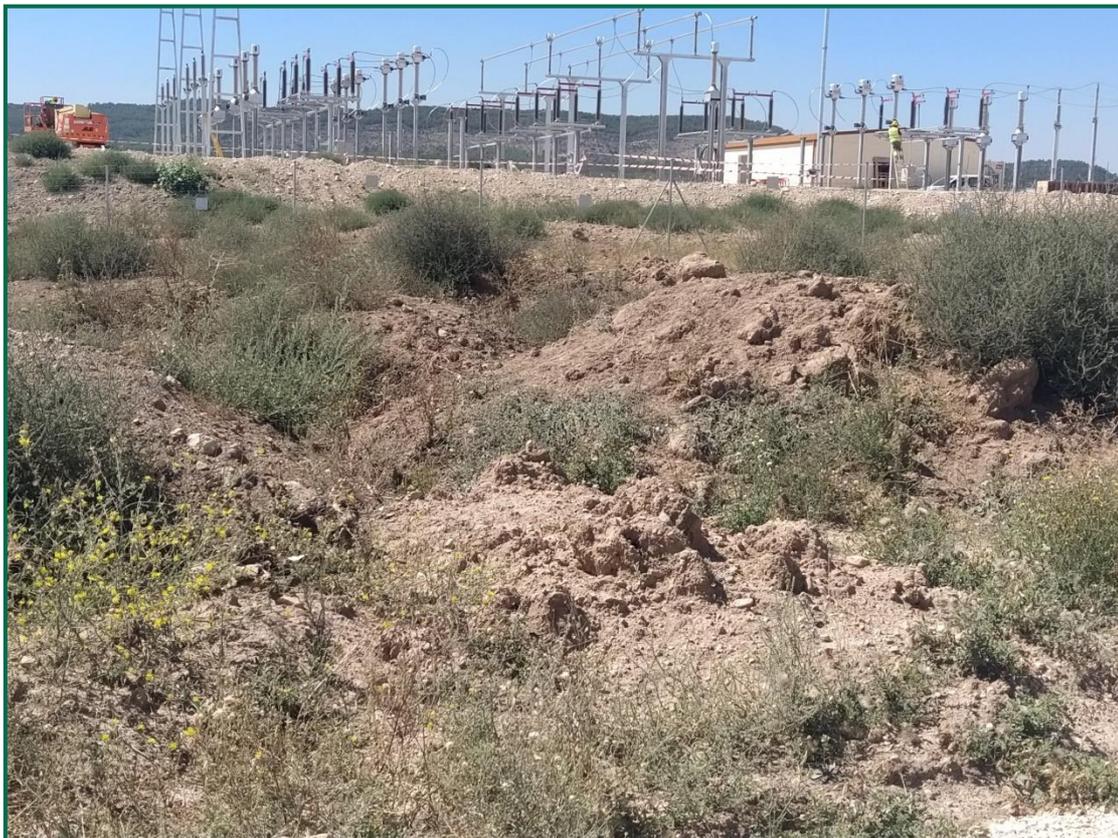
Fotografía 4. Caballones de tierra vegetal, ya recolocada.

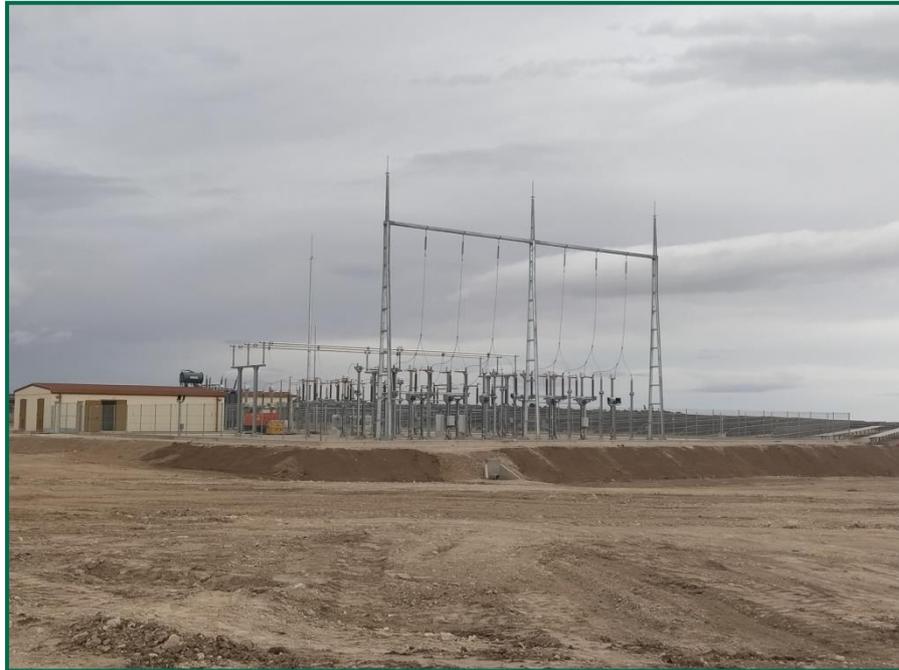
Fotografía 5. Talud subestación, con tierra vegetal.

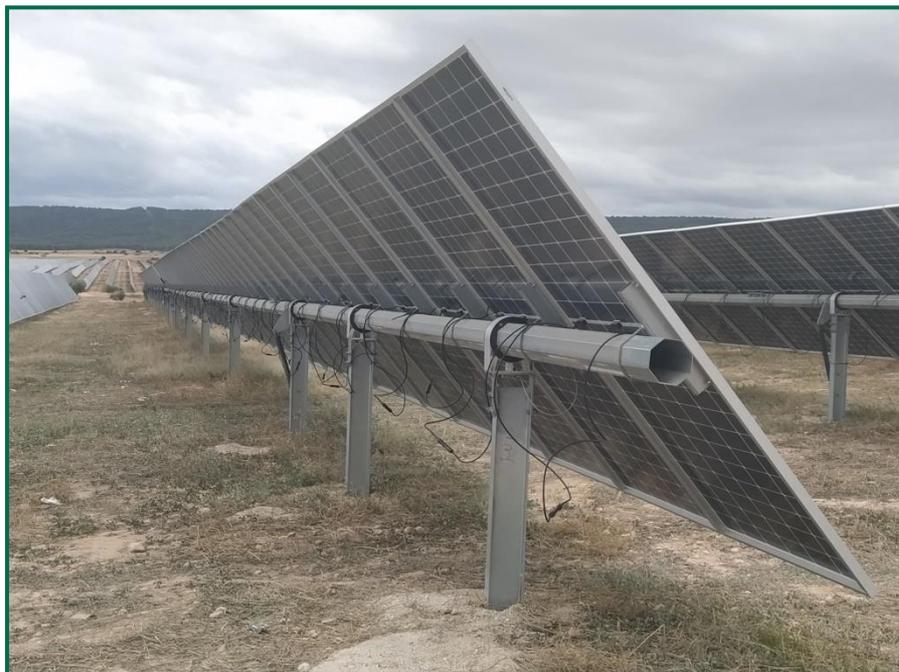
Fotografía 6. Hincado sobre terreno sin retirada de tierra.

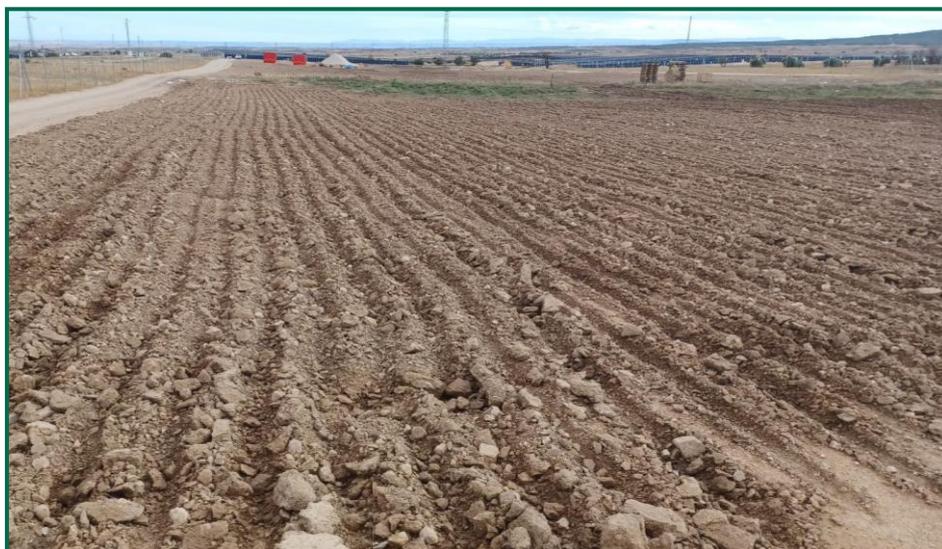
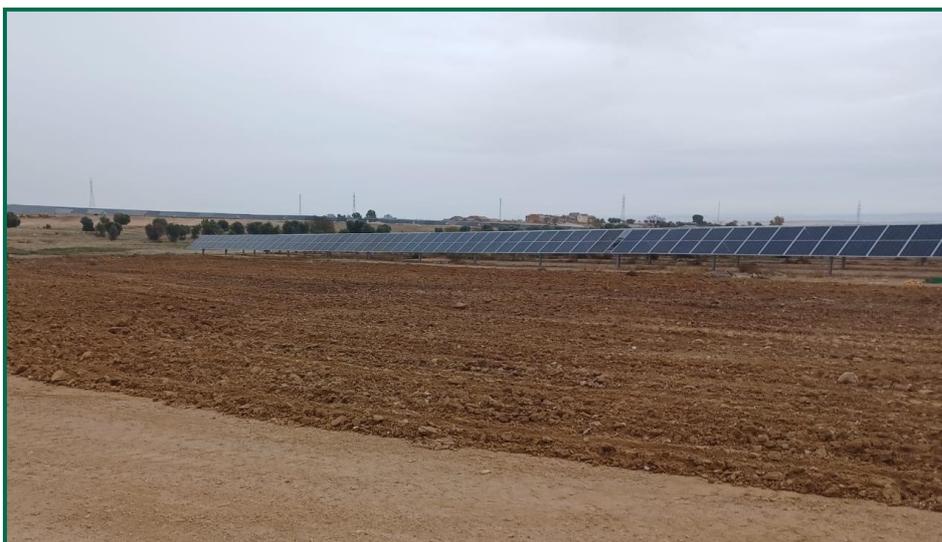
Fotografías 7 y 8. Zonas descompactadas

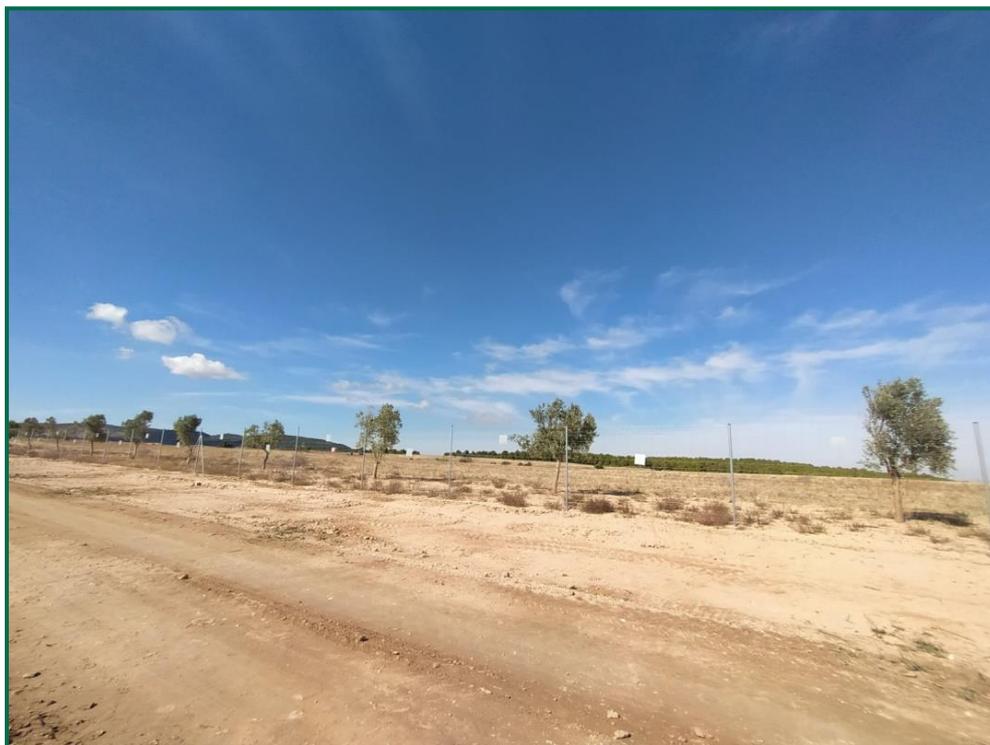
No se ha afectado vegetación natural fuera de lo aprobado en el proyecto. Se han trasplantado 219 olivos en el perímetro.

Fotografía 9. Olivos trasplantados.

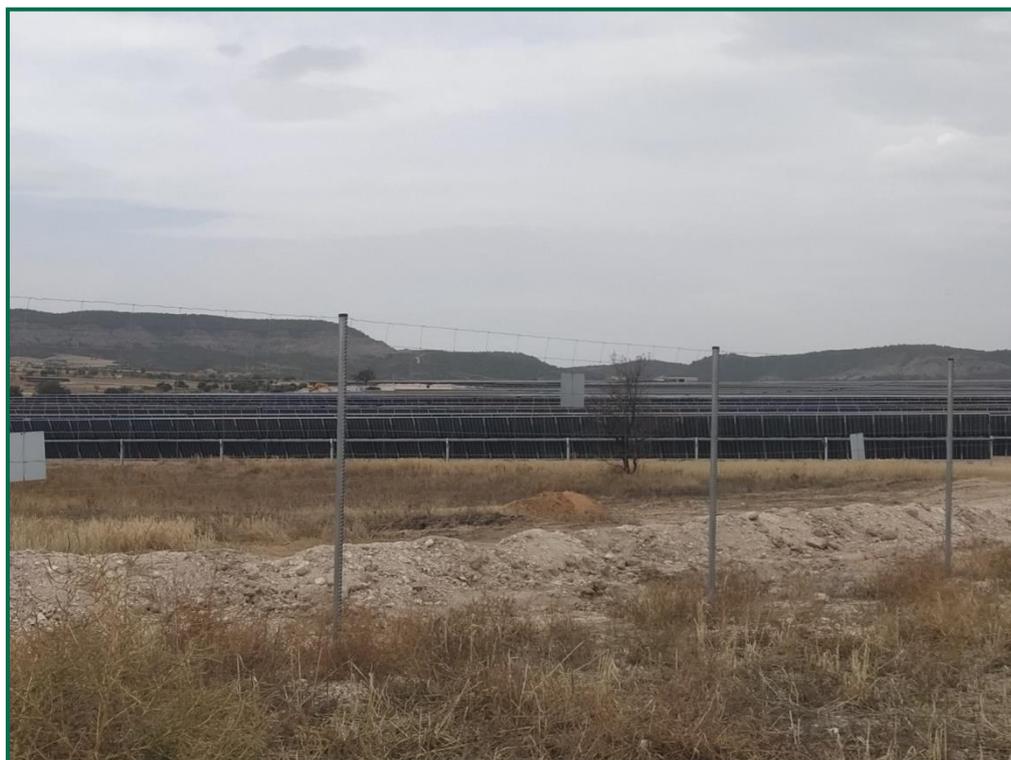
Fotografía 10. Vallado perimetral con placas anticolisión.

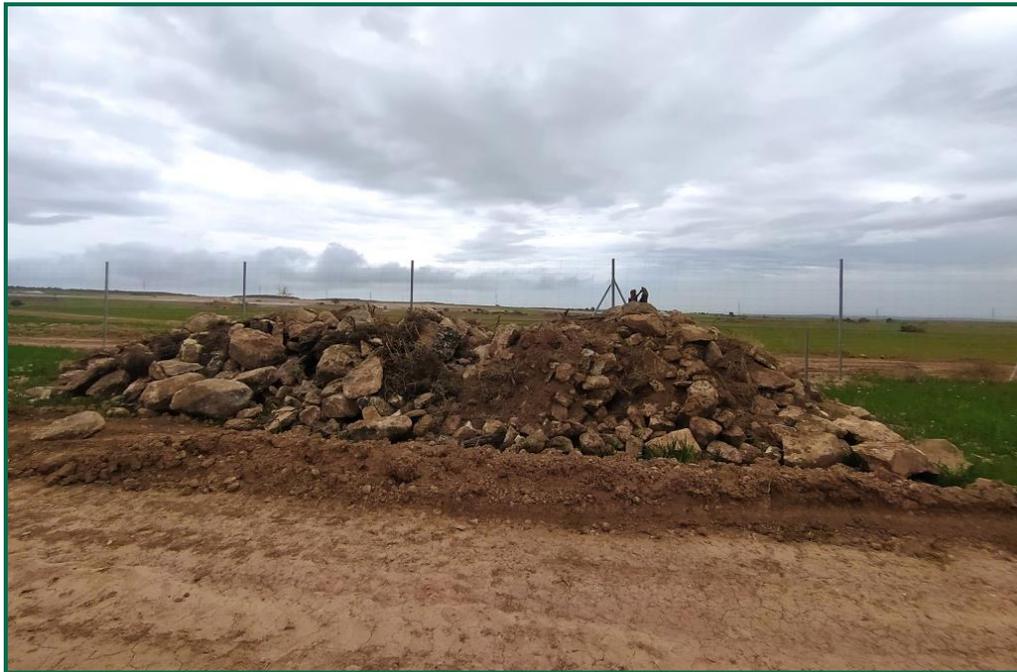
Fotografía 11. Majano para reptiles.

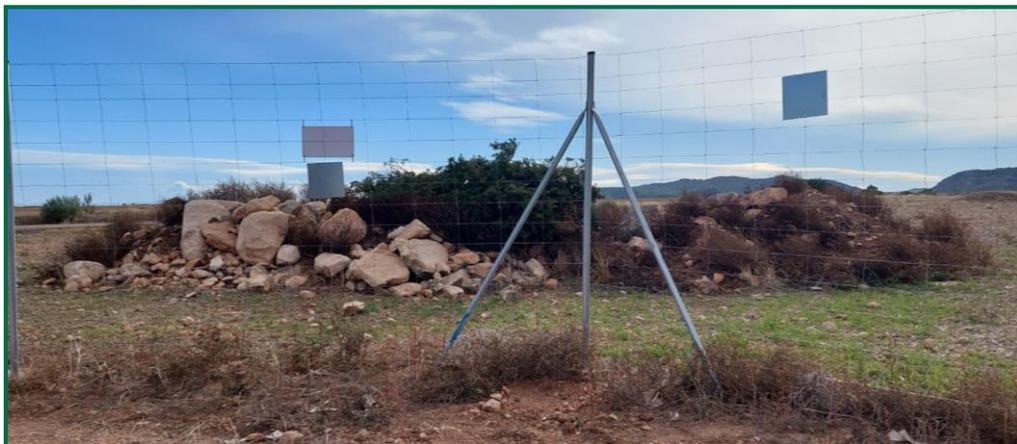
Fotografía 12. Majano para reptiles.

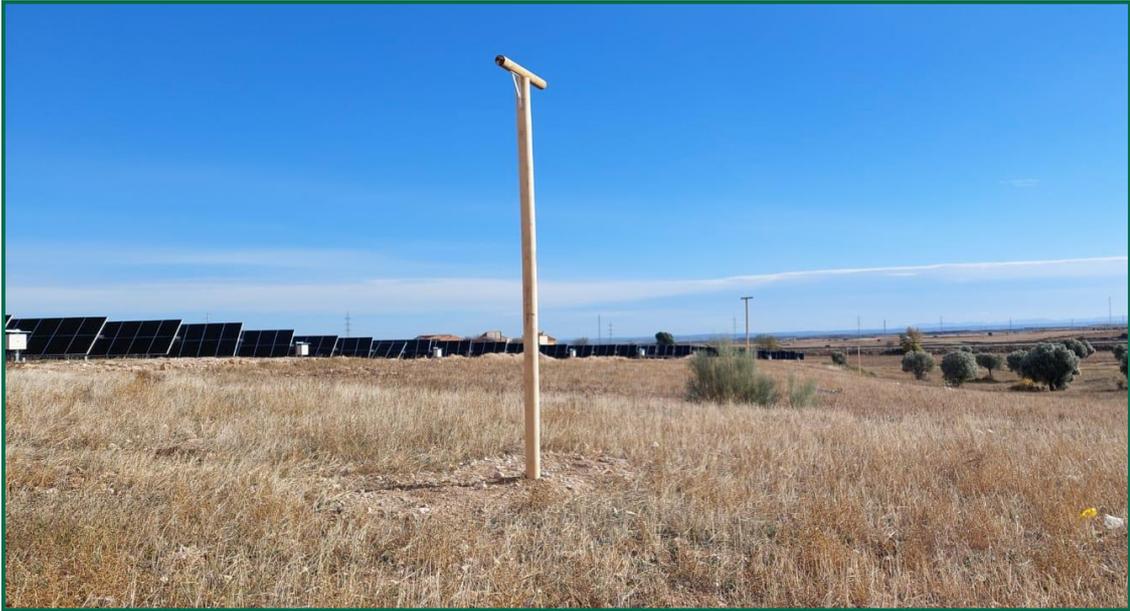
Fotografía 13. Posaderos.

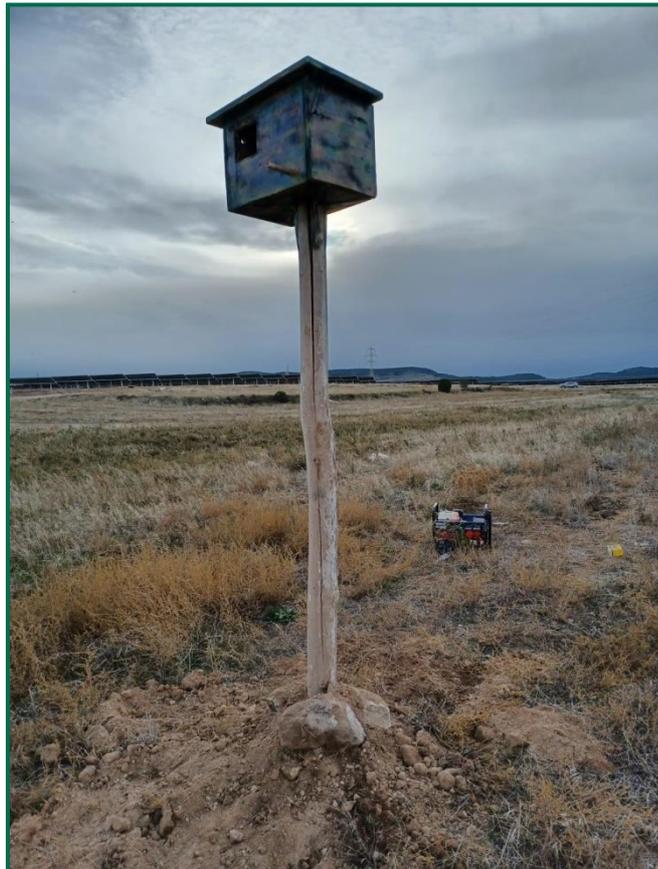
Fotografía 14. Nidal.

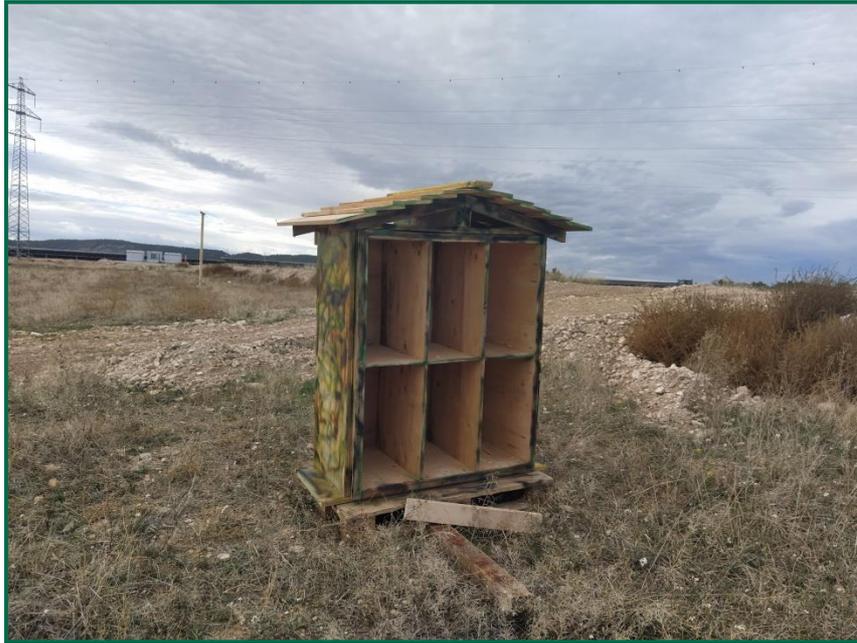
Fotografía 15. Hotel de insectos en construcción.

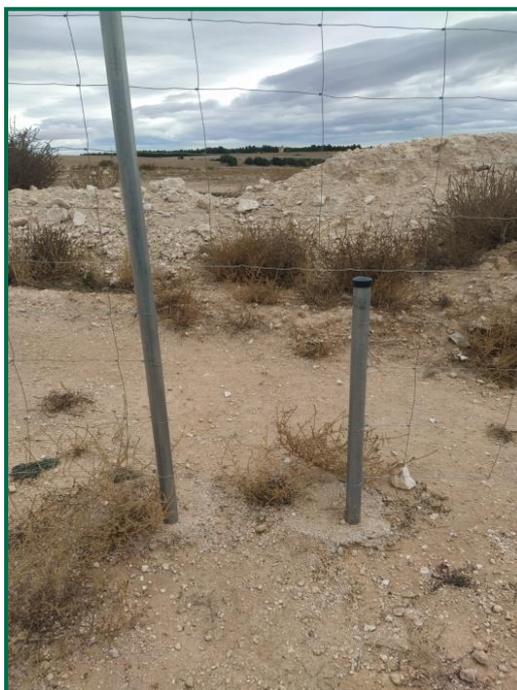
Los pasos de fauna previstos en el vallado perimetral ya se han delimitado y se abrirán en las próximas semanas, ya que por motivos de prevención de intrusiones y robos se ha decidido por parte del promotor abrirlos una vez que se el sistema de detección mediante las camaras de seguridad que ya han sido instaladas se encuentre operativo. Se han abierto algunos a modo de prueba.

Fotografía 16. Paso de fauna realizado.

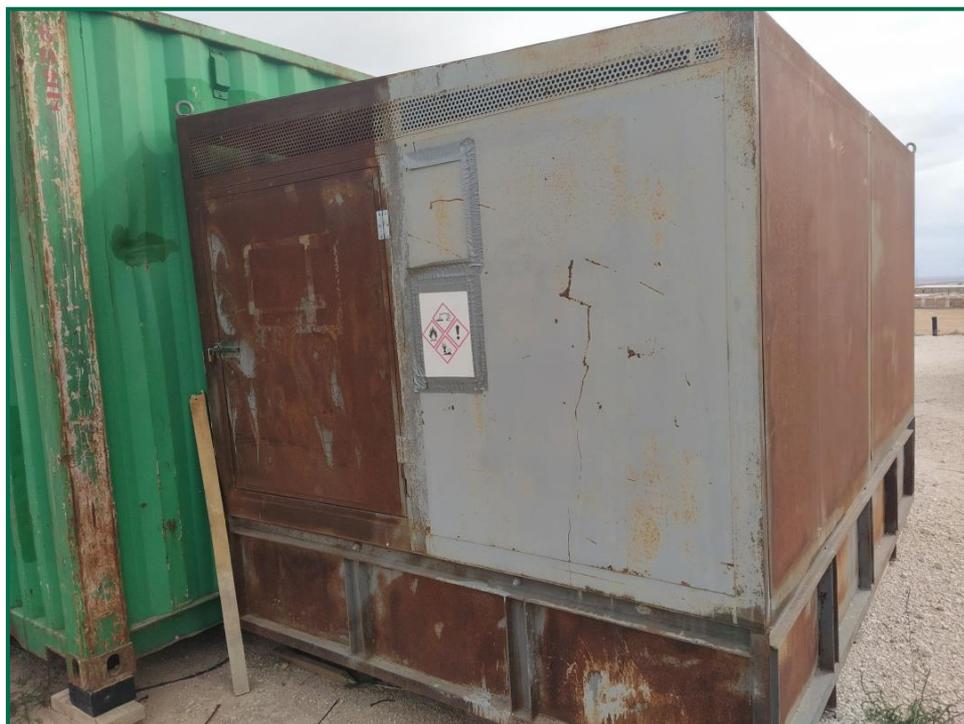
Fotografía 17. Contenedor residuos peligrosos.

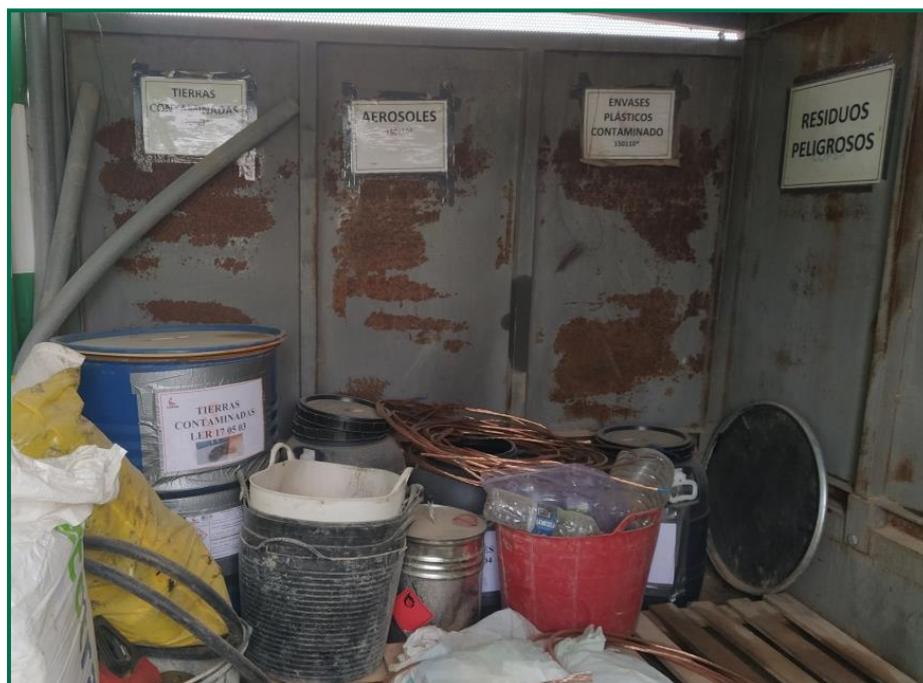
Fotografía 18. Contenedor residuos peligrosos.

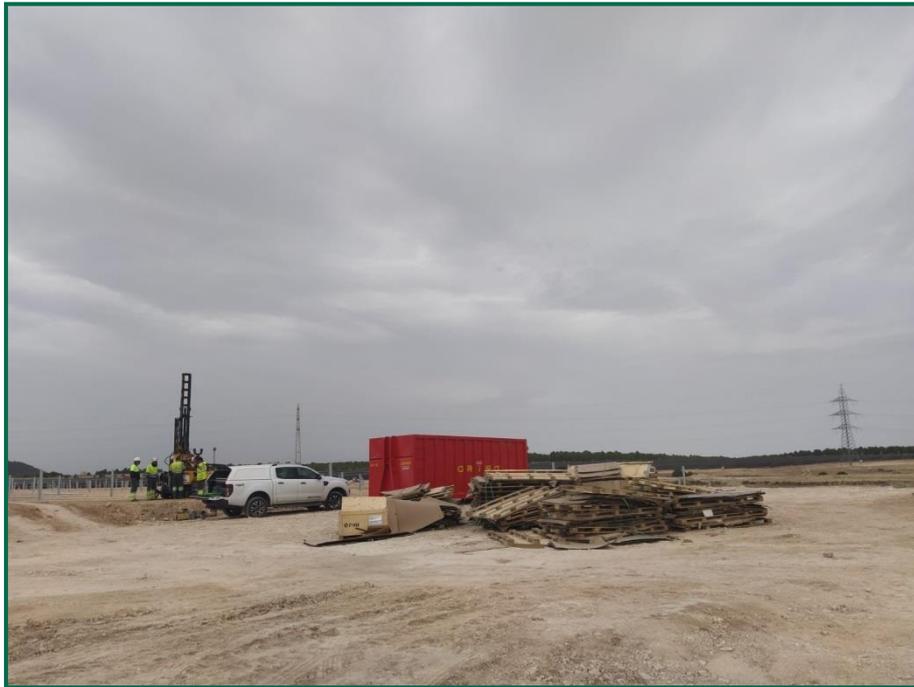
Fotografía 19. Contenedores residuos inertes

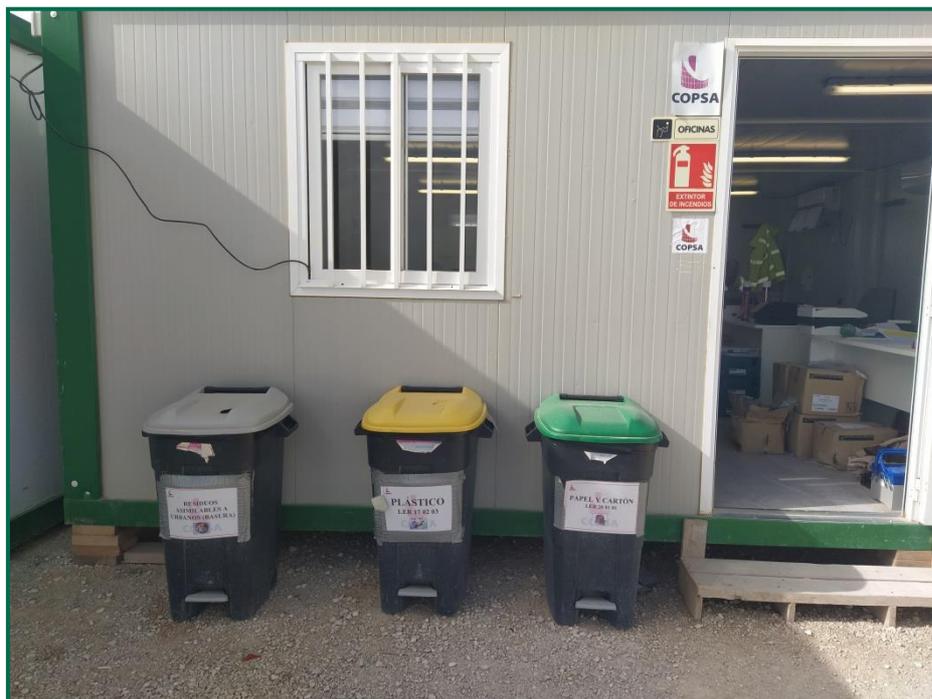
Fotografía 20. Cubos en el exterior de las oficinas.

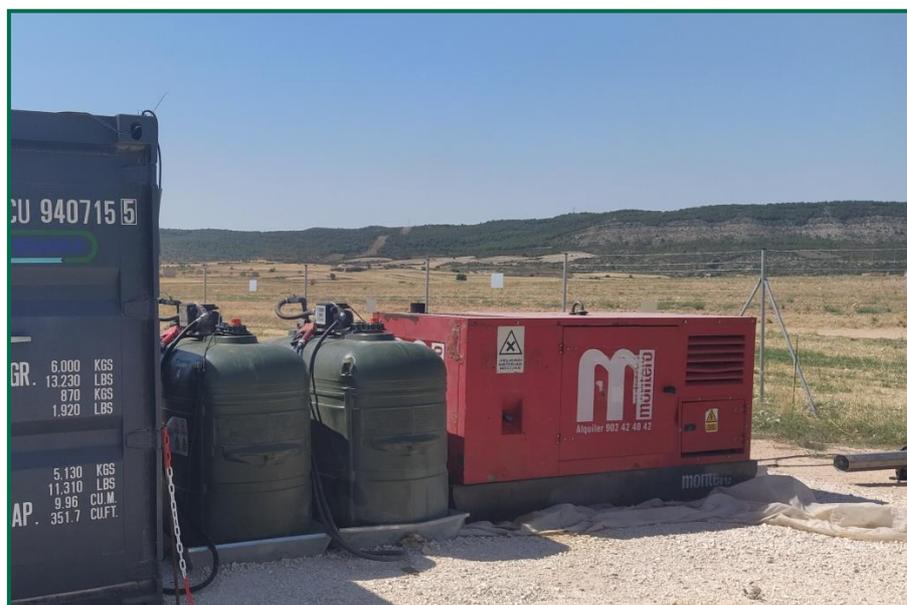
En las visitas a obra realizadas se comprueba la utilización de bandejas de plástico debajo de los grupos electrógenos y envases de combustible para evitar derrames por pérdidas accidentales sobre el terreno.

Fotografía 21. Bandejas para evitar derrames accidentales sobre el terreno.

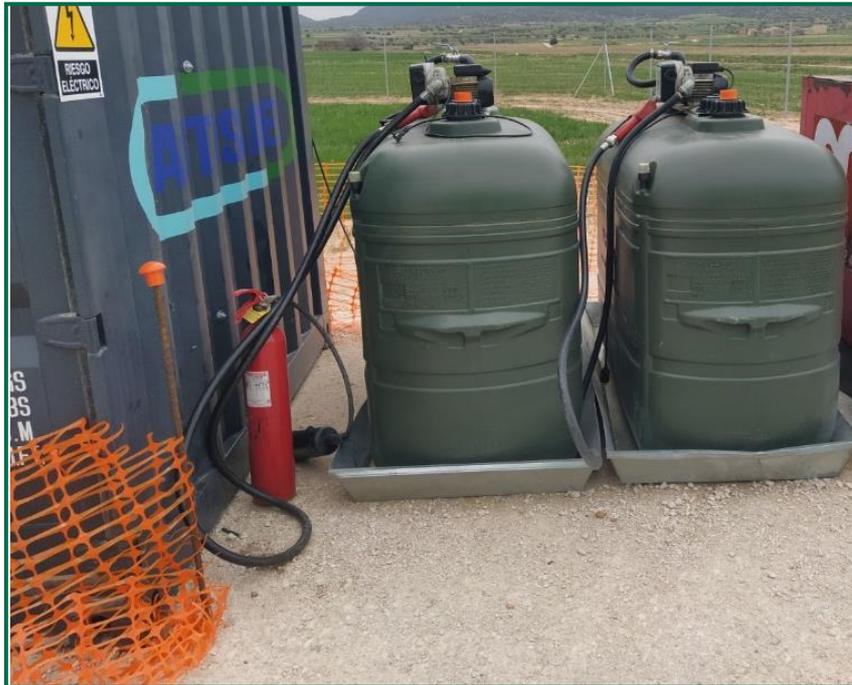
Fotografía 22. Extintor junto a contenedores de combustible.

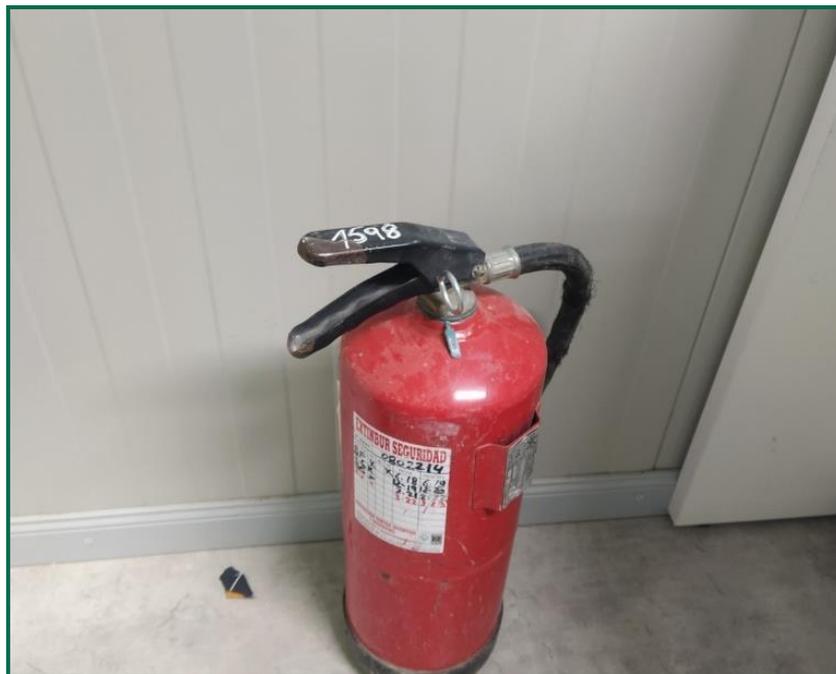
Fotografía 23. Extintor en el interior de las oficinas.
