Nombre de la instalación:	FV PEÑAFLO II
Provincia/s ubicación de la instalación:	ZARAGOZA
Nombre del titular	Aragonesa de Gestión de Energías Alternativas, S.L.
CIF del titular:	B99377731
Nombre de la empresa de vigilancia:	Técnica Y Proyectos S.A.
Tipo de EIA:	Ordinaria
Informe de FASE de:	EXPLOTACIÓN
Periodicidad del informe según DIA	Cuatrimstral
Año de seguimiento nº:	AÑO 1
Nº de informe y año de seguimiento:	INFORME nº3 del AÑO 1
Periodo que recoge el informe:	Abril 2022-Julio 2022

■ Julio 2022

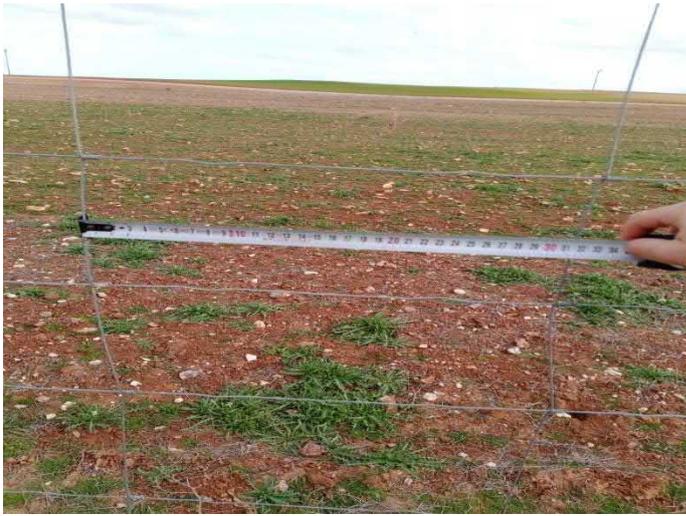
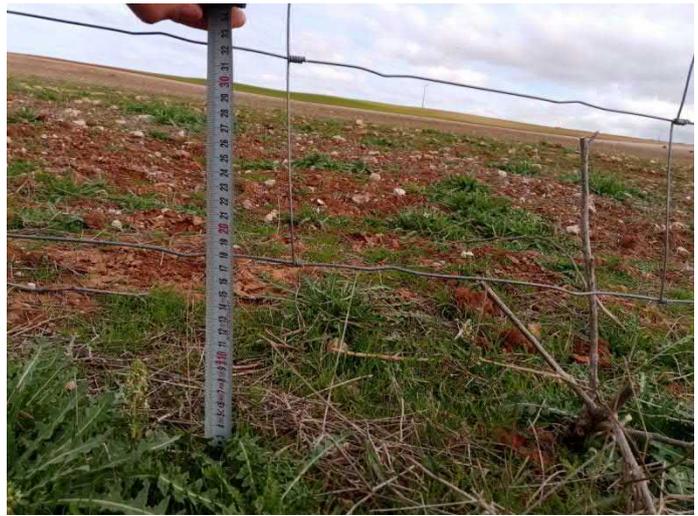
El vallado perimetral mantiene las cualidades cinegéticas establecidas en la DIA (altura libre desde el suelo de 15 cm, y cuadros inferiores con un tamaño mínimo de 300 cm²). No se encontraron elementos cortantes o punzantes que puedan afectar a la fauna del entorno y no interseca los caminos públicos.

Imagen 6: Espacio libre de 15 cm entre el suelo y la valla.

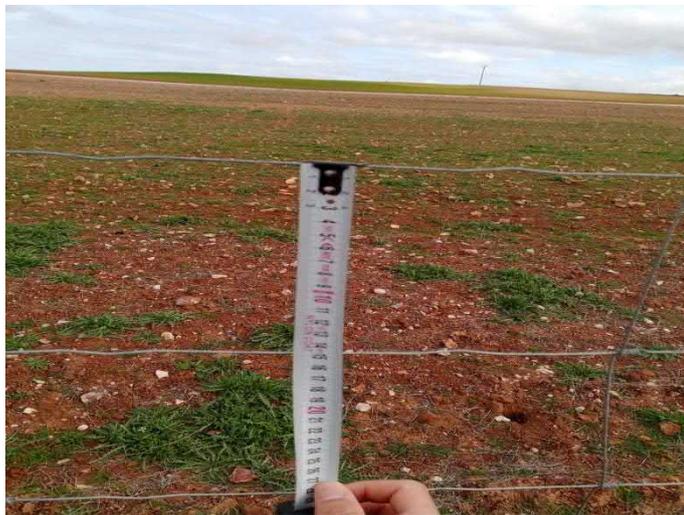
Imágenes 7 y 8: Cuadros inferiores de más de 300 cm²

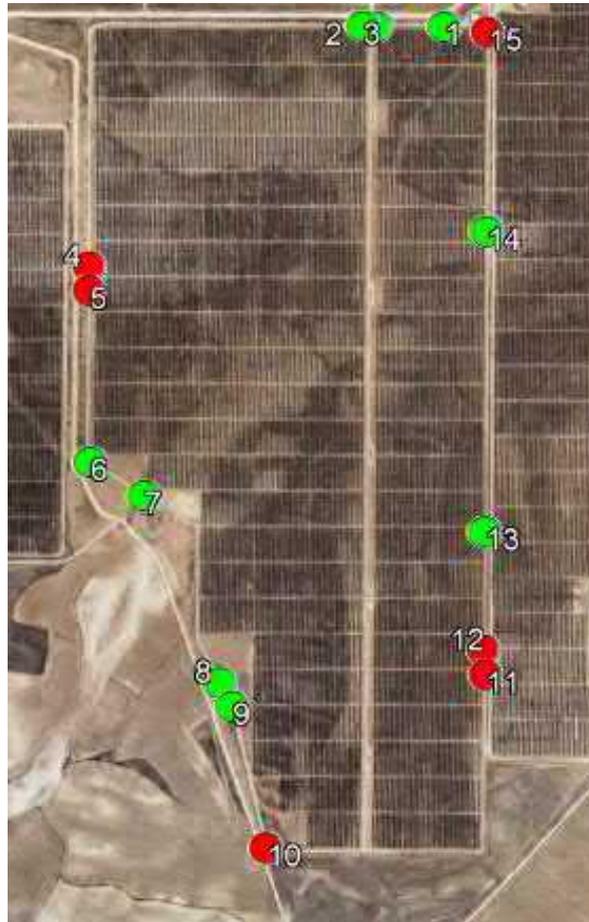
Figura 1: Mapa con la ubicación de las torres de vigilancia con cableado expuesto junto con los códigos adjudicados para su identificación (georreferenciado por el técnico de medio ambiente). Torretas con cableado expuesto (círculos rojos), torretas con cableado no expuesto (círculos verdes).

Se ha detectado que las columnas donde se ubican las cámaras de vigilancia del parque fotovoltaico disponen de cableado a la altura del suelo. En algunos casos, dicho cableado queda expuesto al aire libre, susceptible de contacto con animales del entorno. Dicha exposición no supone un riesgo elevado para la fauna en contacto, debido a que la corriente que circula por los cables no contiene la potencia necesaria para realizar un daño mortal sobre los mismos. No obstante, se ha realizado una inspección visual de todas las bases de las torres, marcándose aquellas en las que el cableado se encuentra visible.

De las 15 columnas ubicadas dentro del parque fotovoltaico, 6 de ellas se encuentran con el cableado de la base expuesto.

A fecha del presente informe se están barajando medidas subsanadoras para aquellas bases donde el cableado queda expuesto.

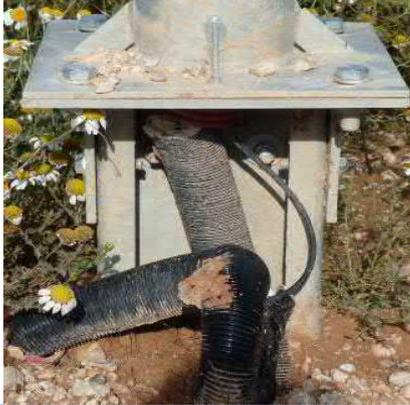
Torre 4

Tabla 1: Imágenes de la base de las columnas donde el cableado queda expuesto. Debajo está el código asignado correspondiente con el mapa.

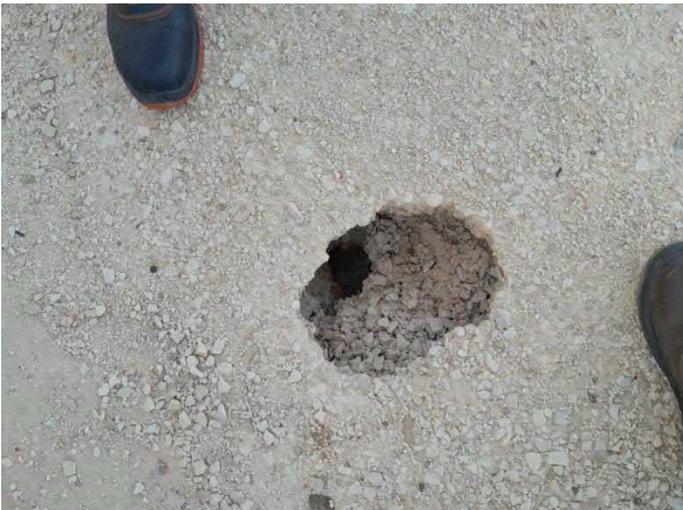
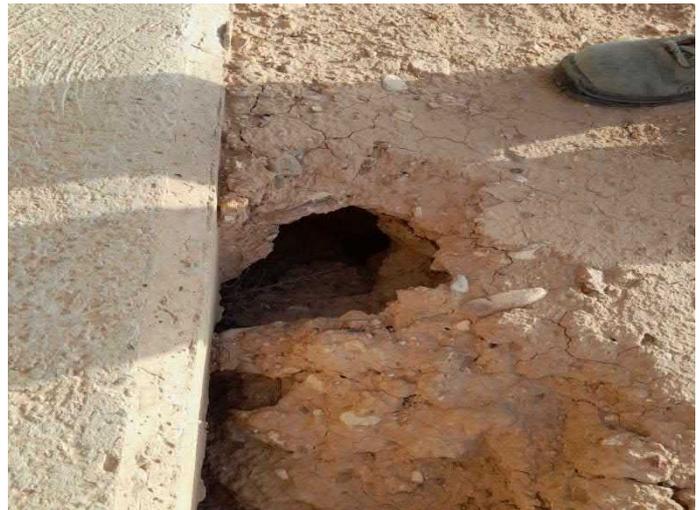
Imágenes 16 y 17: Ejemplo de algunas de las madrigueras de conejo en el interior del parque fotovoltaico

En búsqueda de prevenir incidentes en un futuro próximo así como regularizar la población con el objetivo de evitar una superpoblación y la aparición y desarrollo de enfermedades como la mixomatosis, se están estudiando posibles actuaciones a corto plazo como la gestión cinegética mediante una empresa especializada, previa autorización del Gobierno de Aragón.

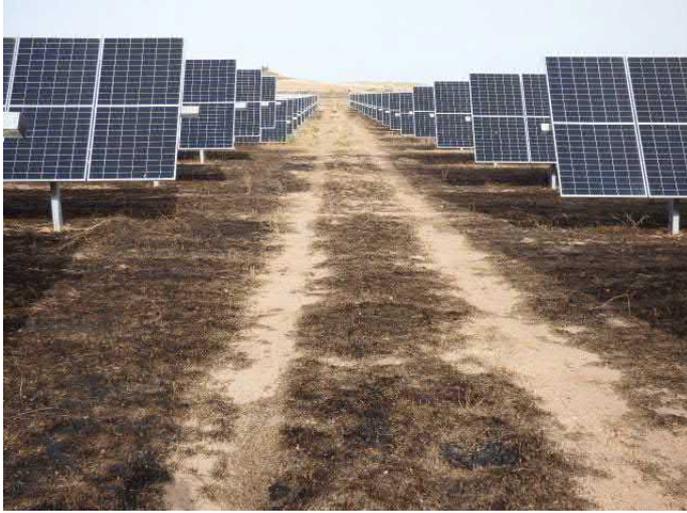
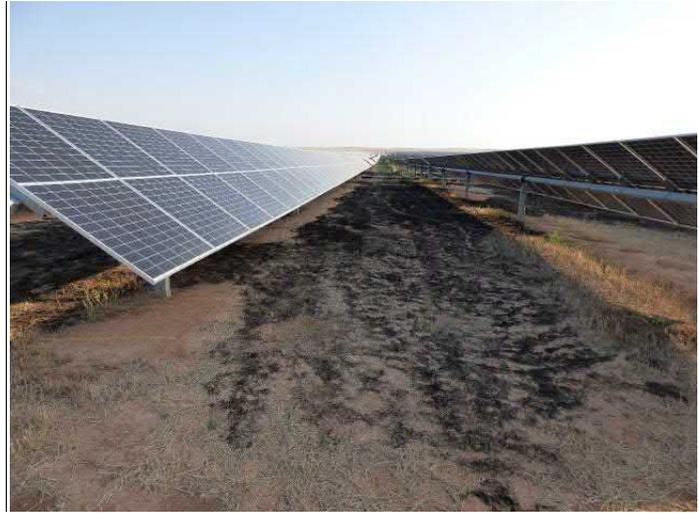
Imágenes 18 y 19: Área después del conato de incendio que tuvo lugar el 5 de Junio (izquierda), y 13 de julio (derecha)

A fecha del presente informe se están realizando investigaciones con motivo de establecer la causa de dichos fallos. Como medida preventiva, se ha aumentado la periodicidad del mantenimiento de las cajas multicluster, para evitar que dichos eventos vuelvan a suceder.
