FV PITARCO A_AÑO1_IM10_CONS_NOVIEMBRE 22

**INFORME MENSUAL DEL SEGUIMIENTO AMBIENTAL DE LAS OBRAS
DEL PROYECTO PFV PITARCO A (TM MUEL)
(NOVIEMBRE 2022)**

Nombre de la instalación	FV PITARCO A
TM, Provincia	TM MUEL, ZARAGOZA
Nombre del titular	PITARCO ENERGIA, S.L.
CIF del titular	B99521304
Nombre de la empresa de vigilancia	ENERLAND PROJECT DEVELOPMENT, S.L.
Tipo de EIA	ORDINARIA
Informe de fase de	CONSTRUCCION
Periodicidad del informe	MENSUAL
Año de seguimiento	AÑO 1
Nº de informe y año de seguimiento	INFORME Nº 10 DEL AÑO 1
Periodo que recoge el informe	NOVIEMBRE 22

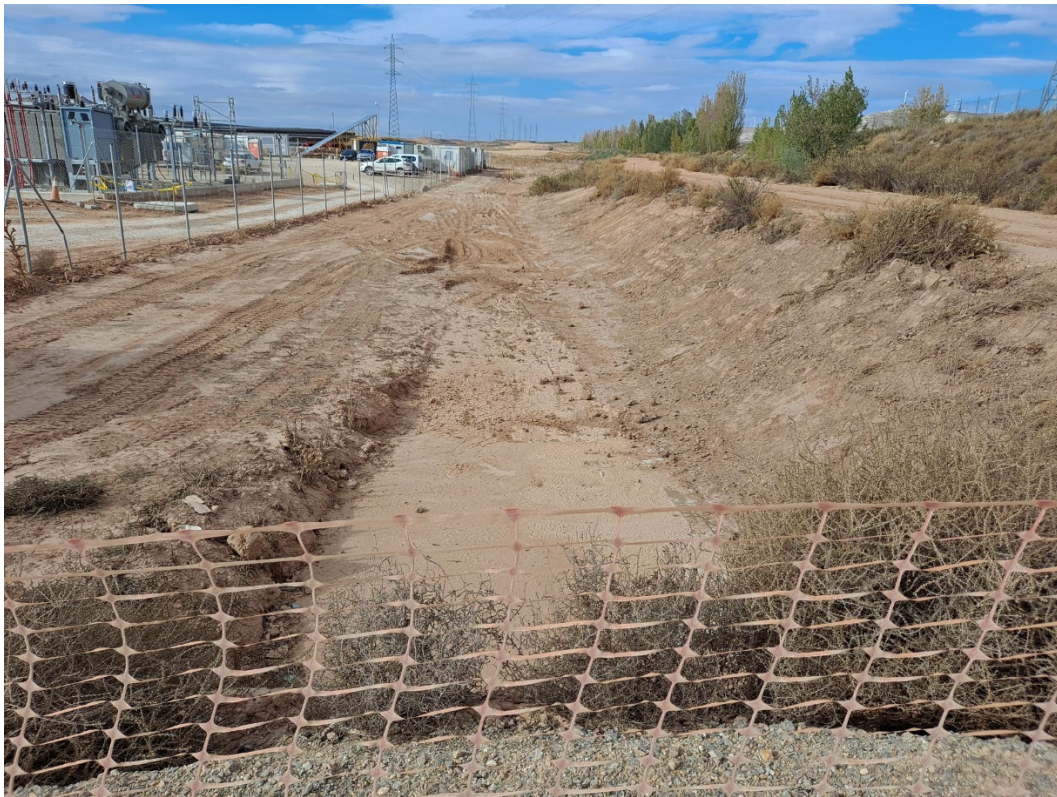
Foto 1. Obras de drenaje para el paso de la línea subterránea

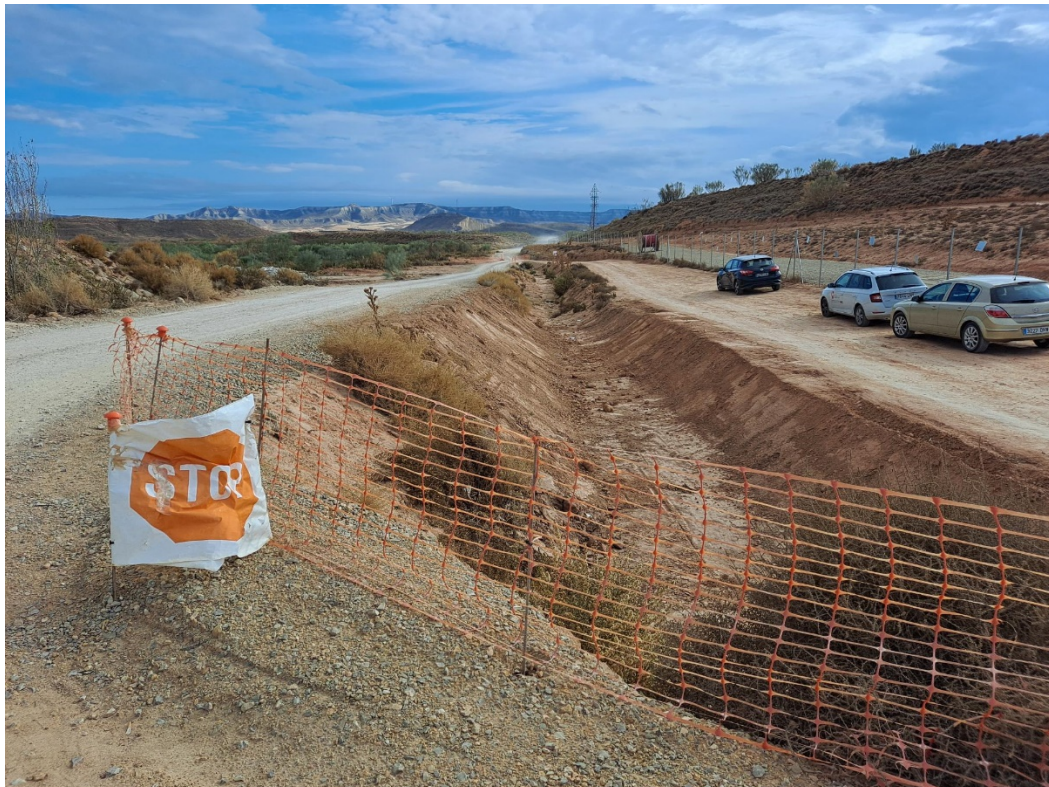
Foto 2. Zona de paso línea subterránea de evacuación

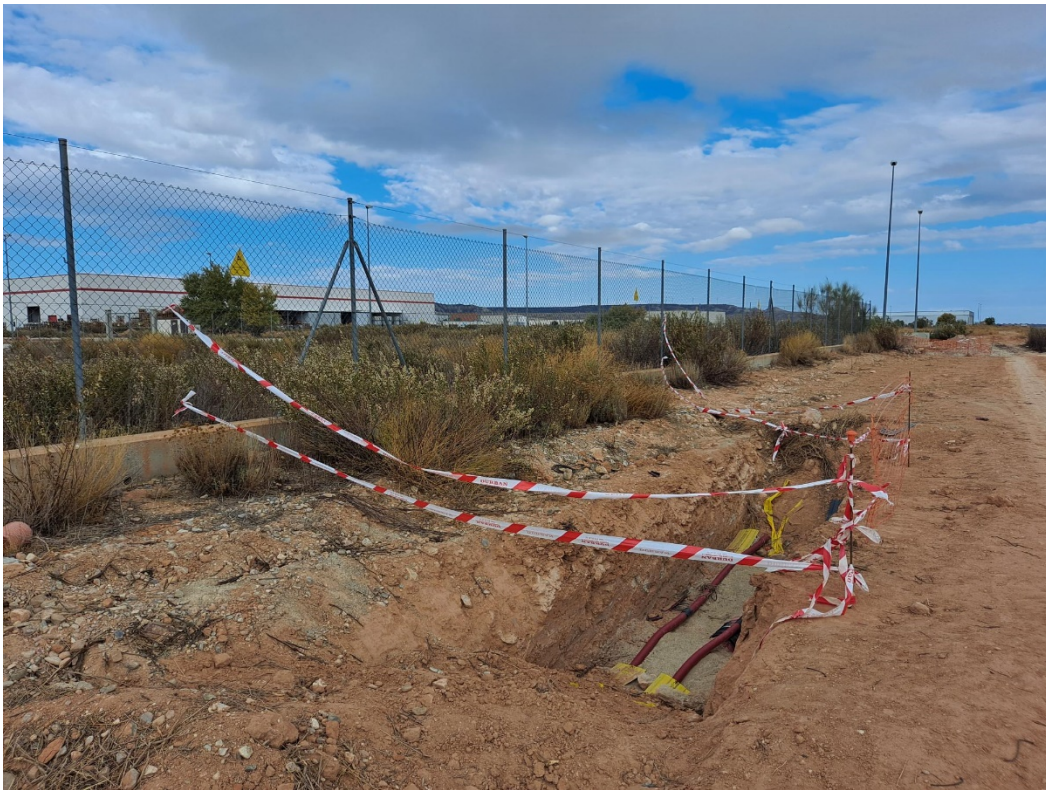
Foto 3. Conexión línea subterránea de evacuación a la SET FINAL EDE PITARCO

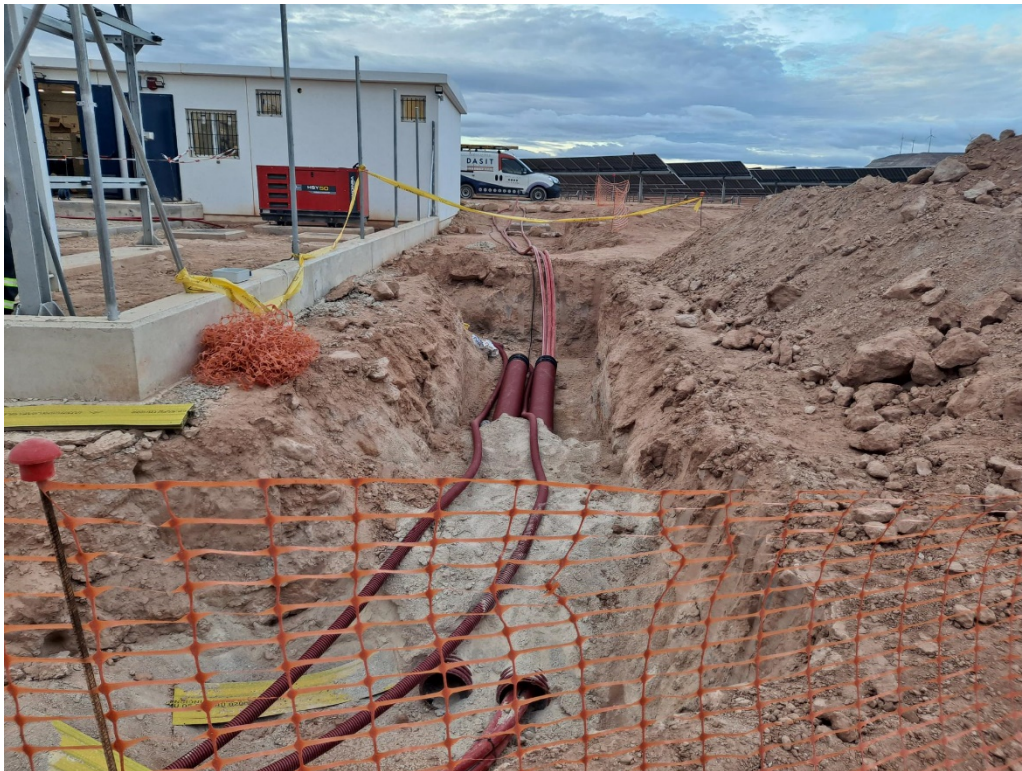
Foto 4. Zanjas para entubado línea de evacuación SET

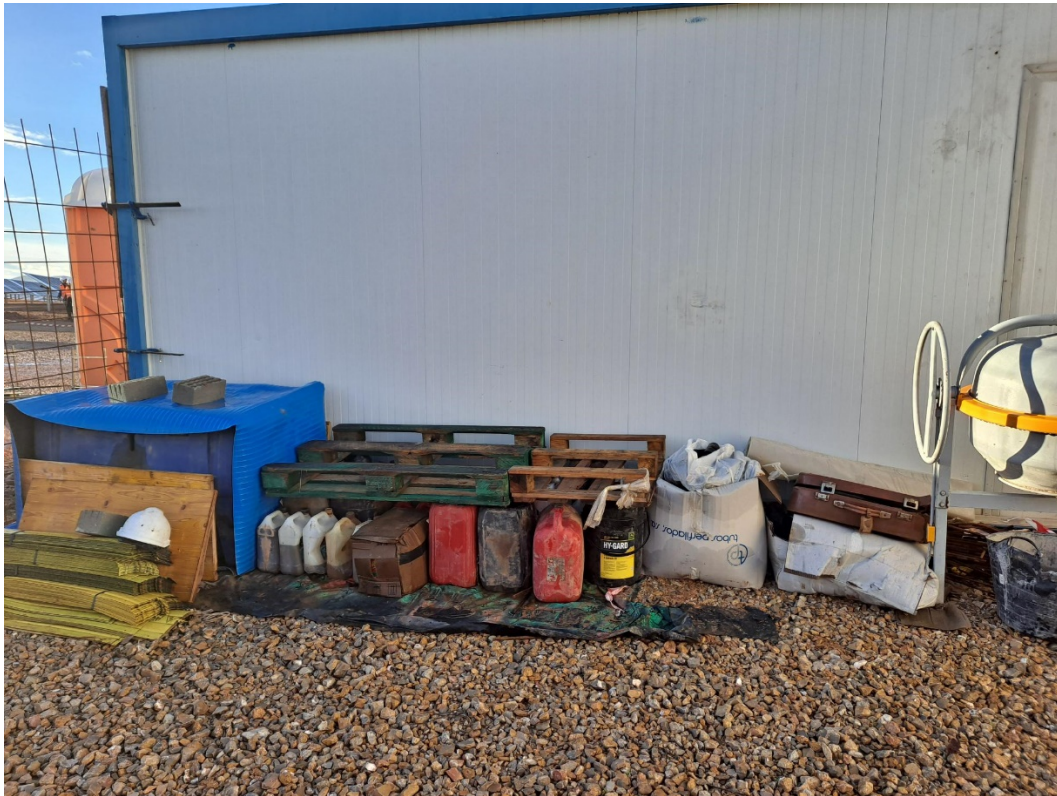
Foto 5. Zona de acopio subcontrata ordenada tras apertura NO Conformidad

Durante el mes de noviembre, se ha abierto alguna no conformidad a subcontratas y trabajadores involucrados para revisar la limpieza y recogida de basuras asimilables a urbanas en la obra de sus zonas de acopio. Dichas desviaciones fueron solventadas en un periodo muy corto de tiempo (2-3 días desde el aviso), por lo que se procede a su cierre.

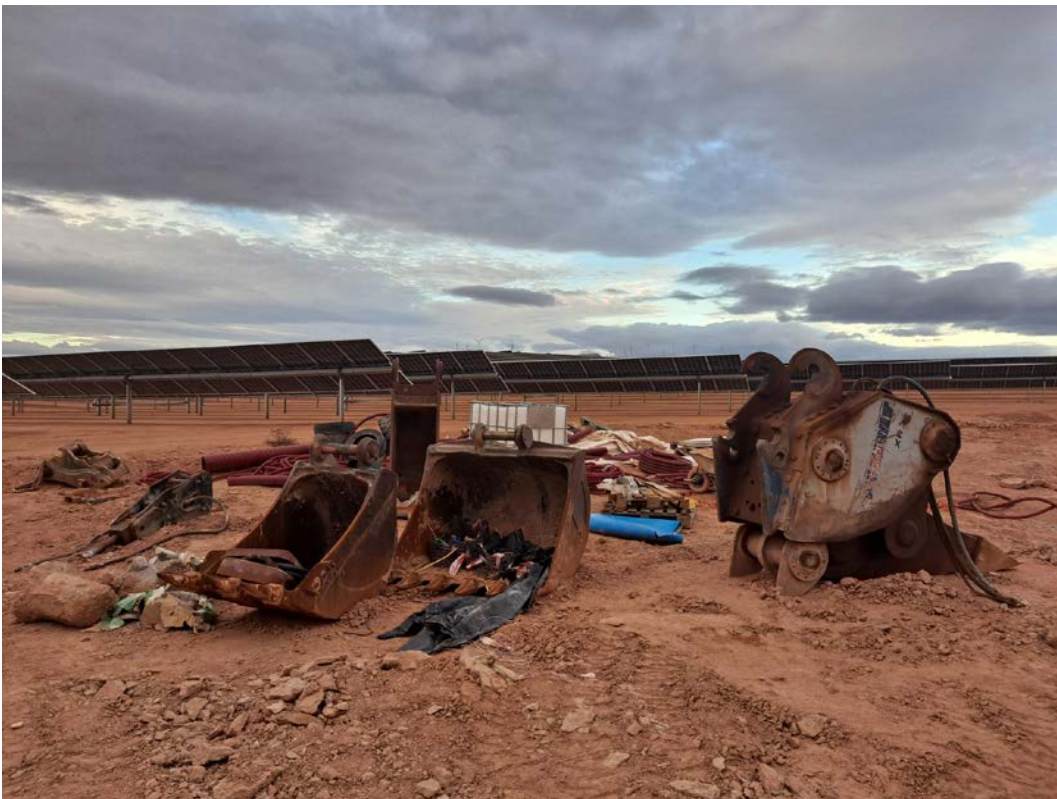
Foto 6. No conformidad abierta a subcontrata por desorden y falta de limpieza

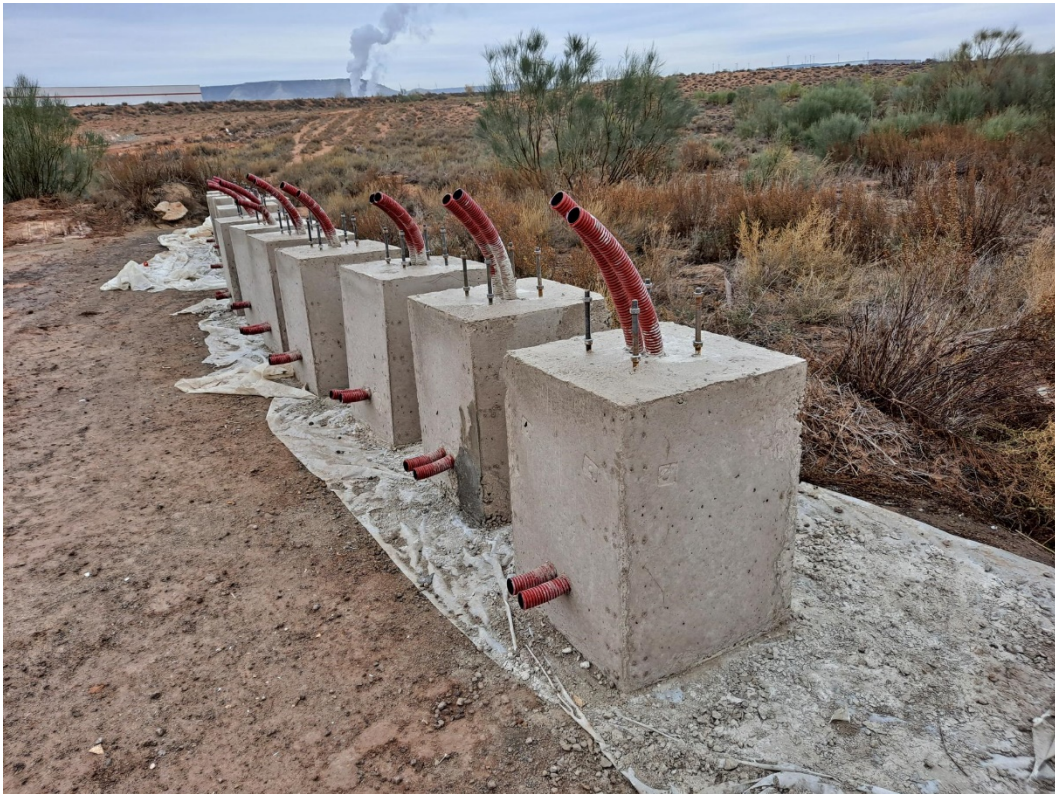
Durante el mes de noviembre, se procede a encofrar los dados de hormigón que servirán de soporte para el sistema CCTV.

Foto 7. Encofrado de dados soporte cámaras vigilancia

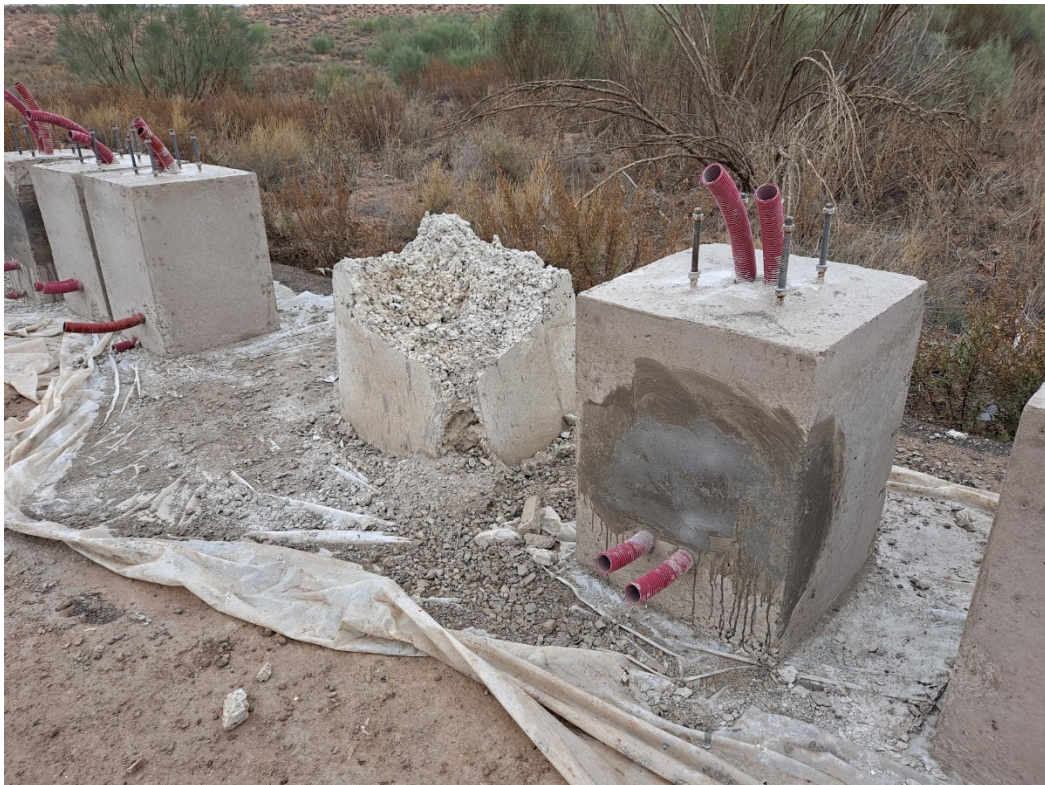
Foto 8. Encofrado defectuoso

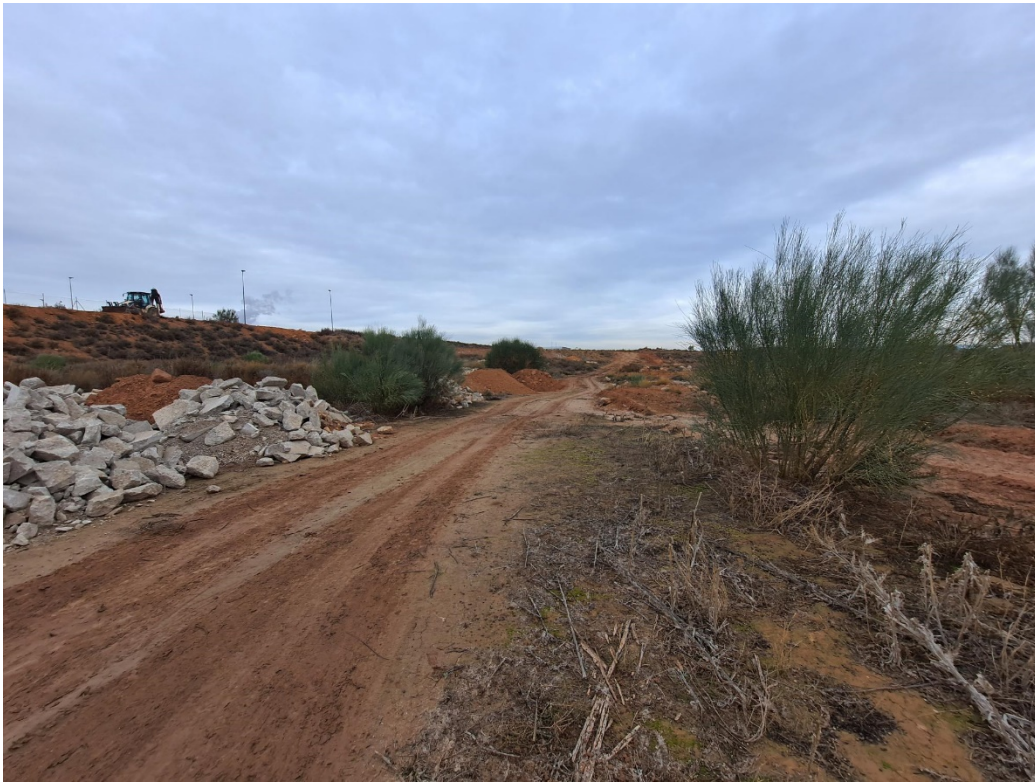
Foto 9. Vial abierto temporalmente para acceso a la SET FINAL

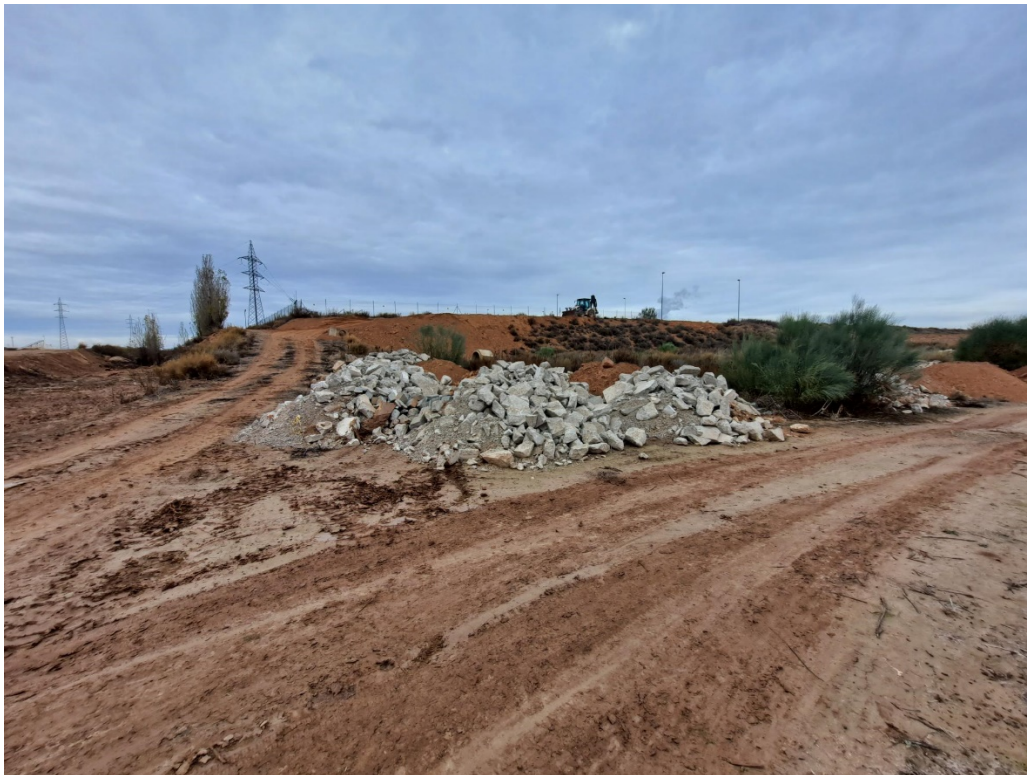
Foto 10. Restos de Escombros de los tajos de la Subestación pendientes de balizar y señalizar

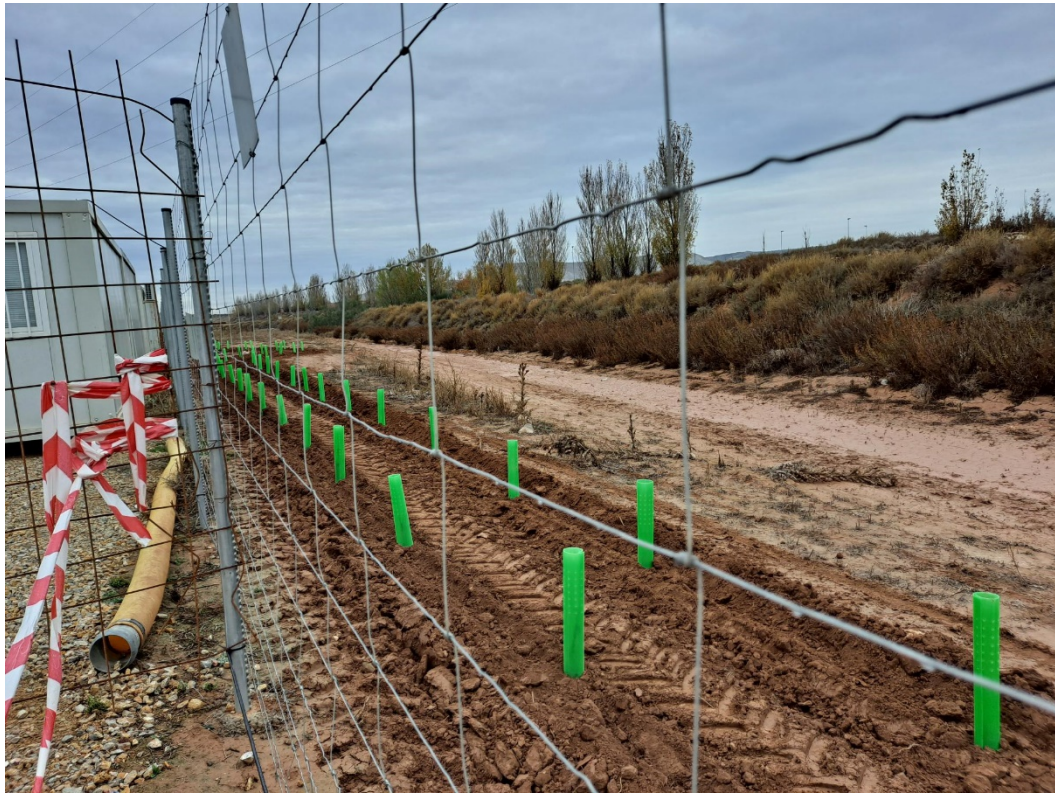
Foto 11. Vallado PITARCO A plantado con pantalla vegetal

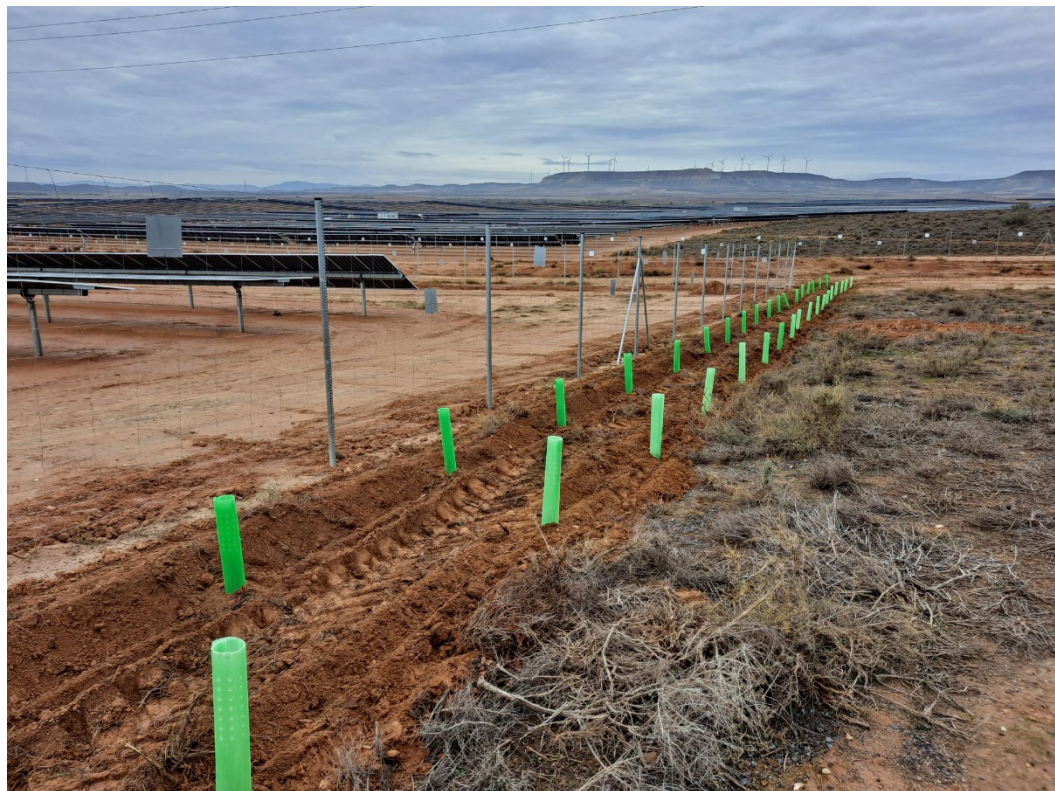
Foto 12. Vallado PITARCO B plantado con pantalla vegetal

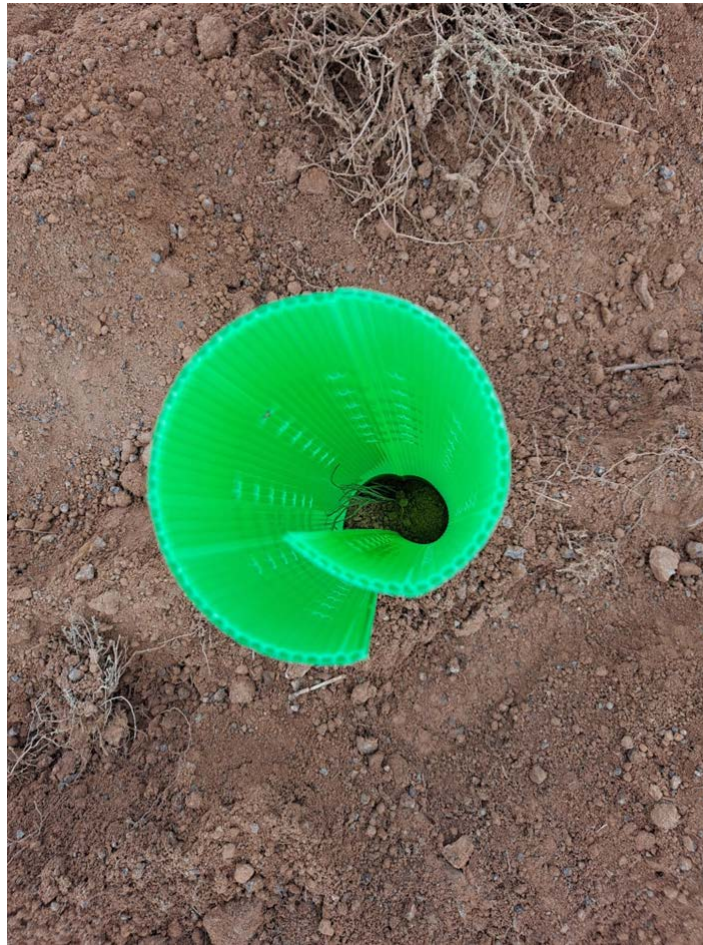
Foto 13. Detalle del protector plántula

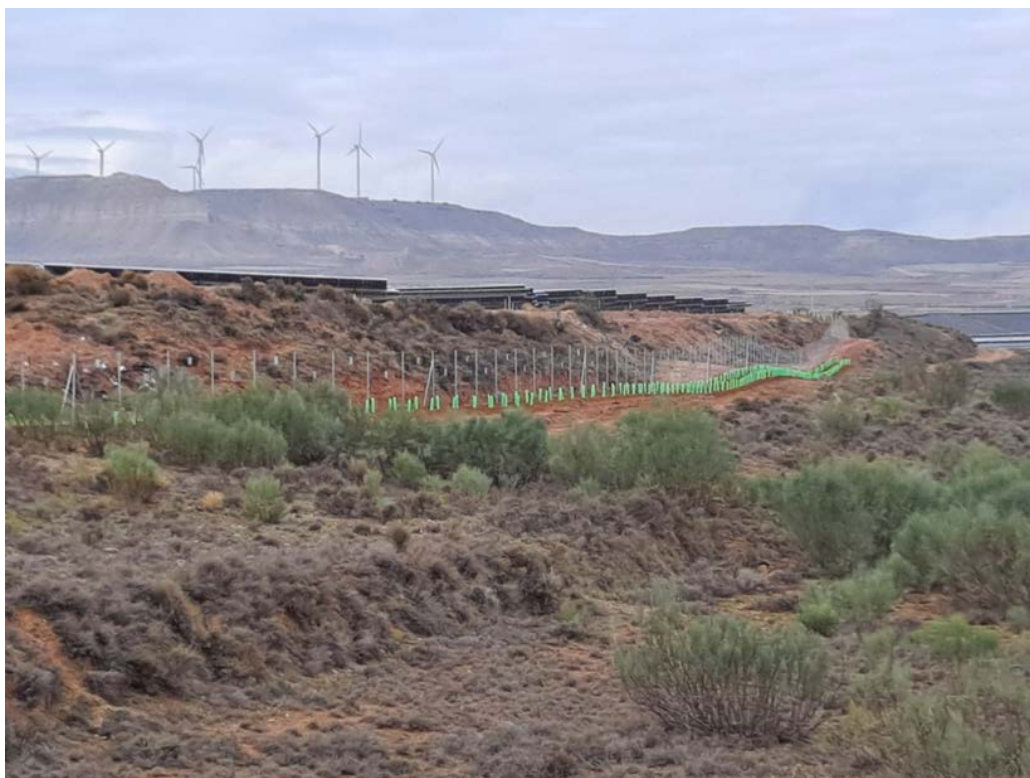
Foto 14. Vallado PITARCO C plantado con pantalla vegetal
