FV PITARCO A_AÑO1_IM2_CONS_MARZO22

INFORME MENSUAL DEL SEGUIMIENTO AMBIENTAL DE LAS OBRAS DEL PROYECTO PFV PITARCO A (TM MUEL) (MARZO 2022)

Nombre de la instalación	FV PITARCO A
TM, Provincia	TM MUEL, ZARAGOZA
Nombre del titular	PITARCO ENERGIA, S.L.
CIF del titular	B99521304
Nombre de la empresa de vigilancia	ENERLAND PROJECT DEVELOPMENT, S.L.
Tipo de EIA	ORDINARIA
Informe de fase de	CONSTRUCCION
Periodicidad del informe	MENSUAL
Año de seguimiento	AÑO 1
Nº de informe y año de seguimiento	INFORME Nº2 DEL AÑO 1
Periodo que recoge el informe	MARZO 22

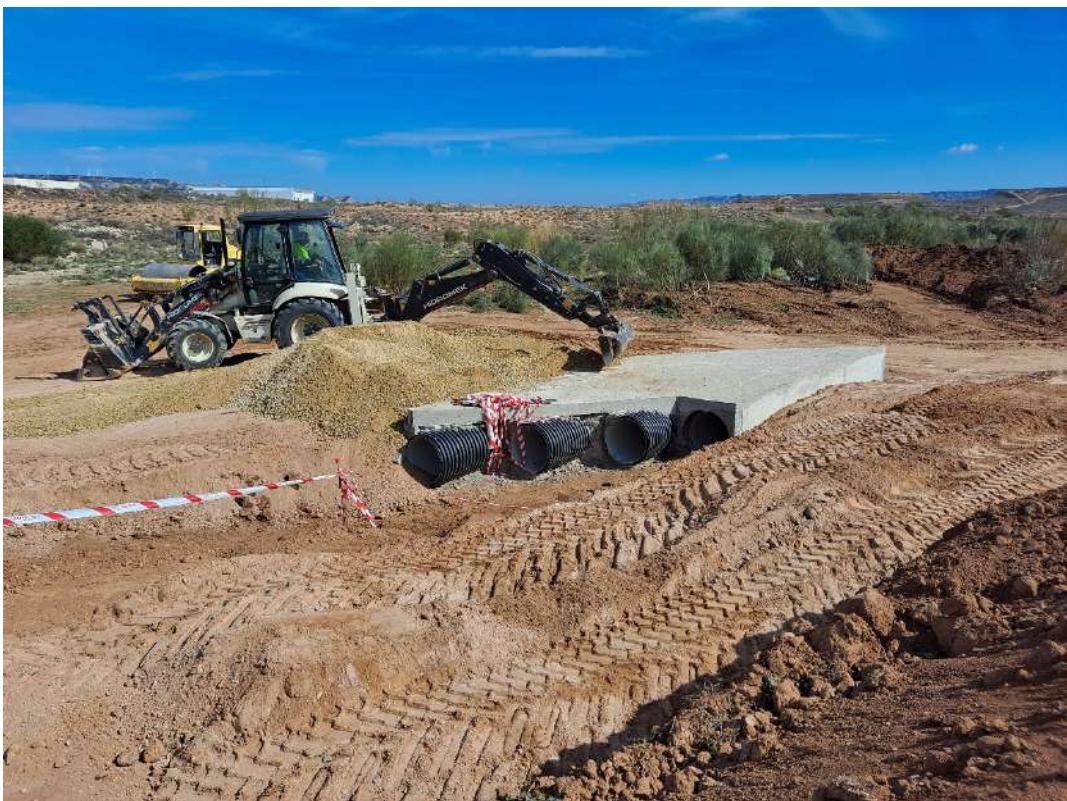
Obra drenaje trasversal

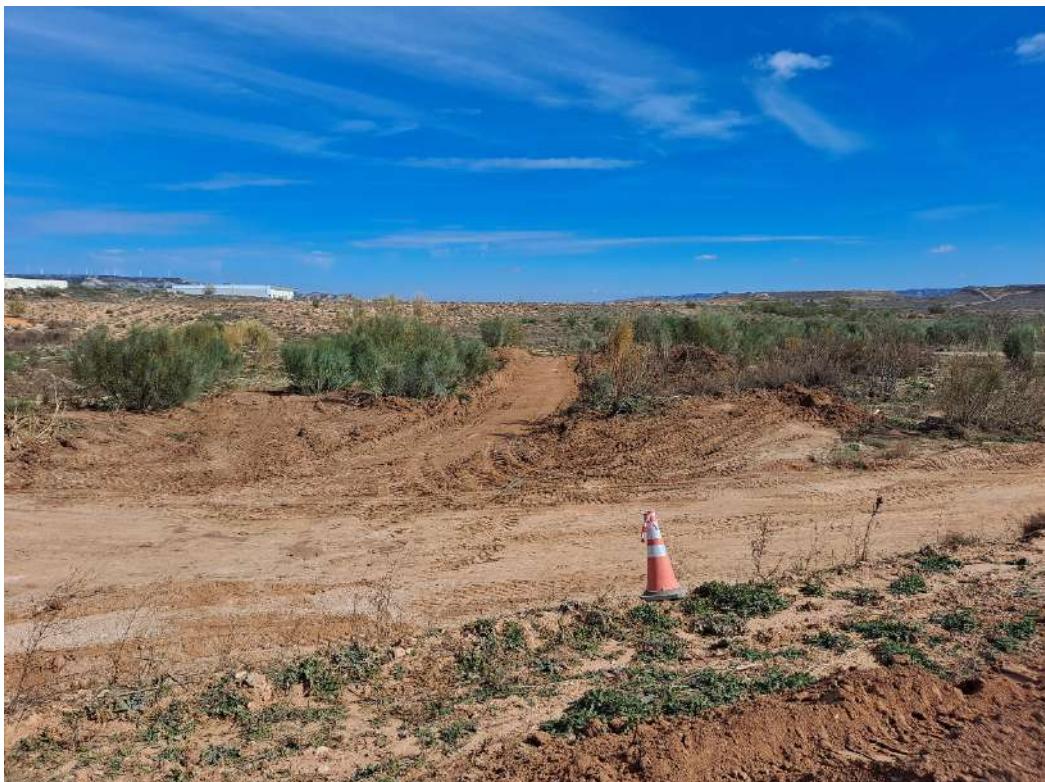
Apertura desagüe lateral preventivo ante posibles aguas torrenciales

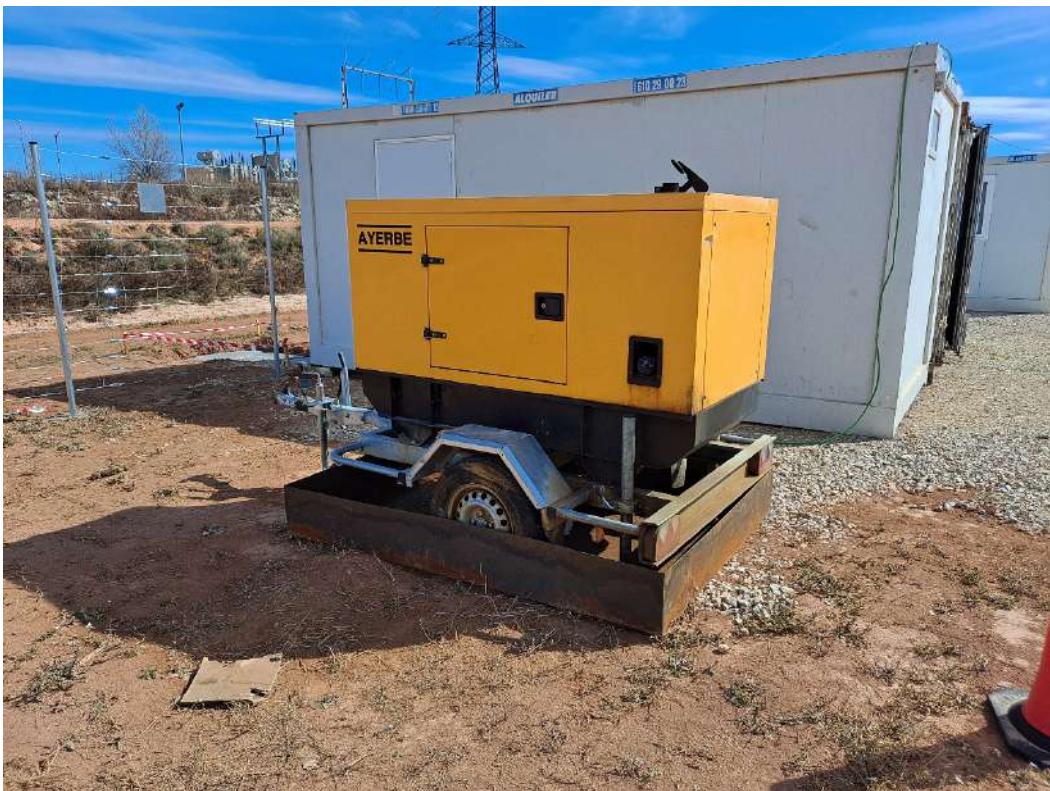
Grupo eléctrico de apoyo con cubeto de retención

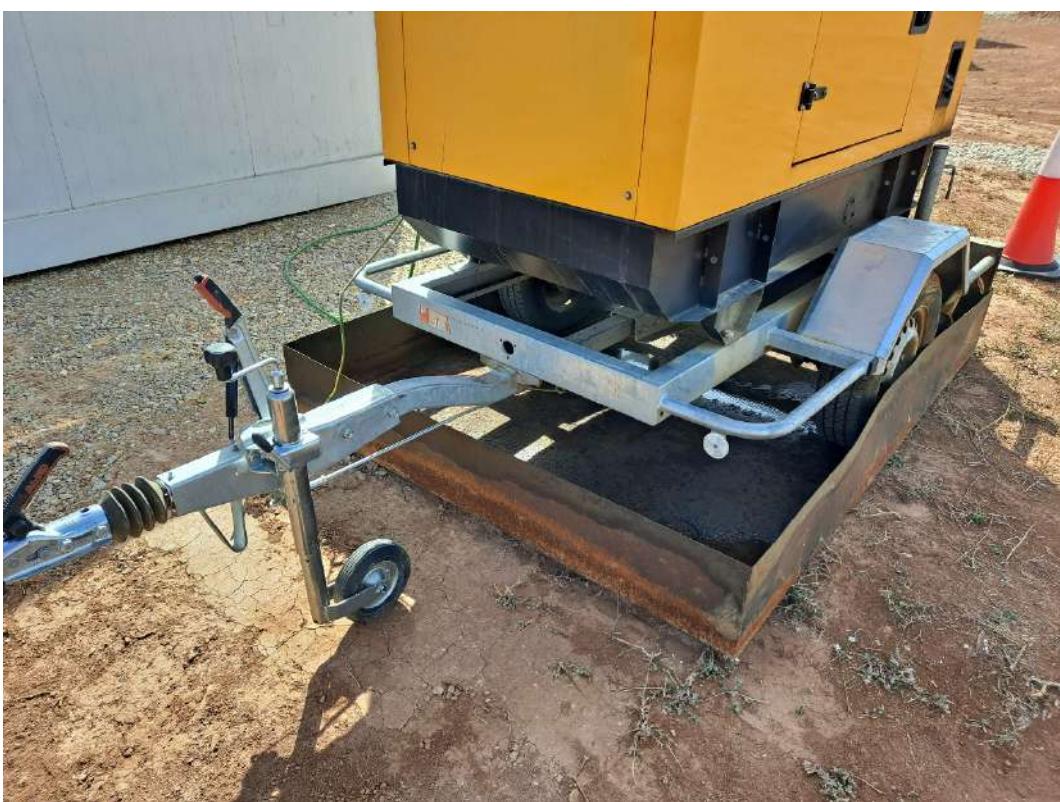
Detalle cubeto de retención

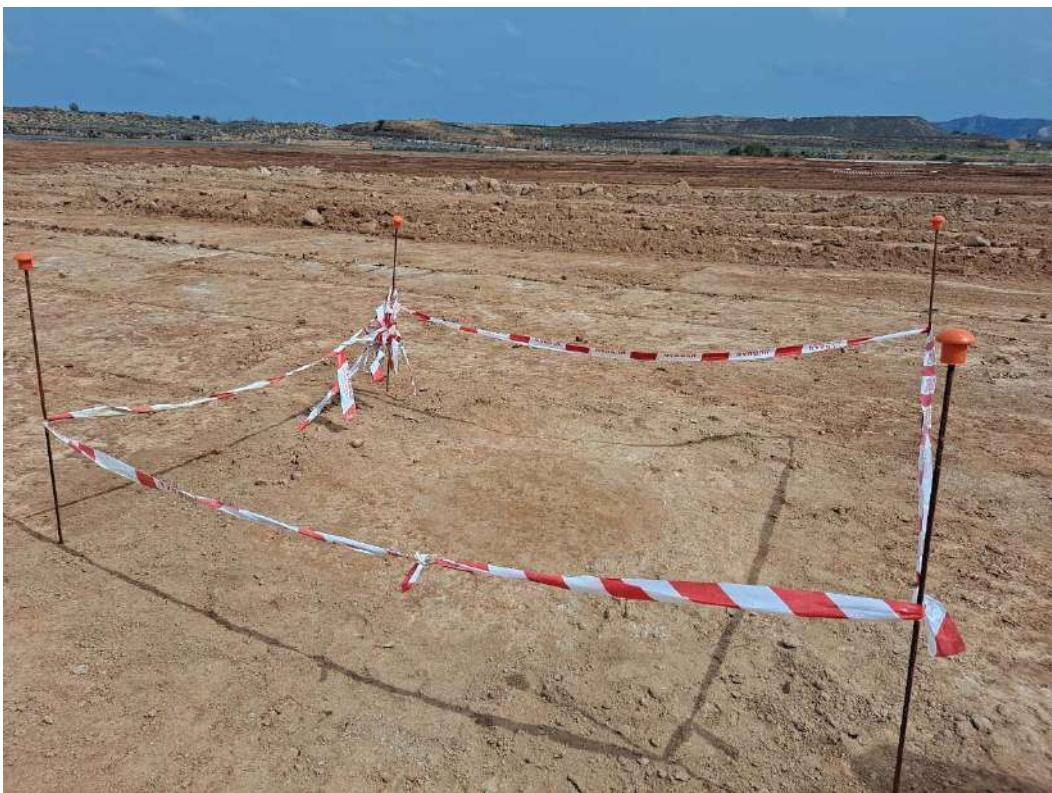
Detalle de estructura de silos detectada en Pitarco B, Zona 2

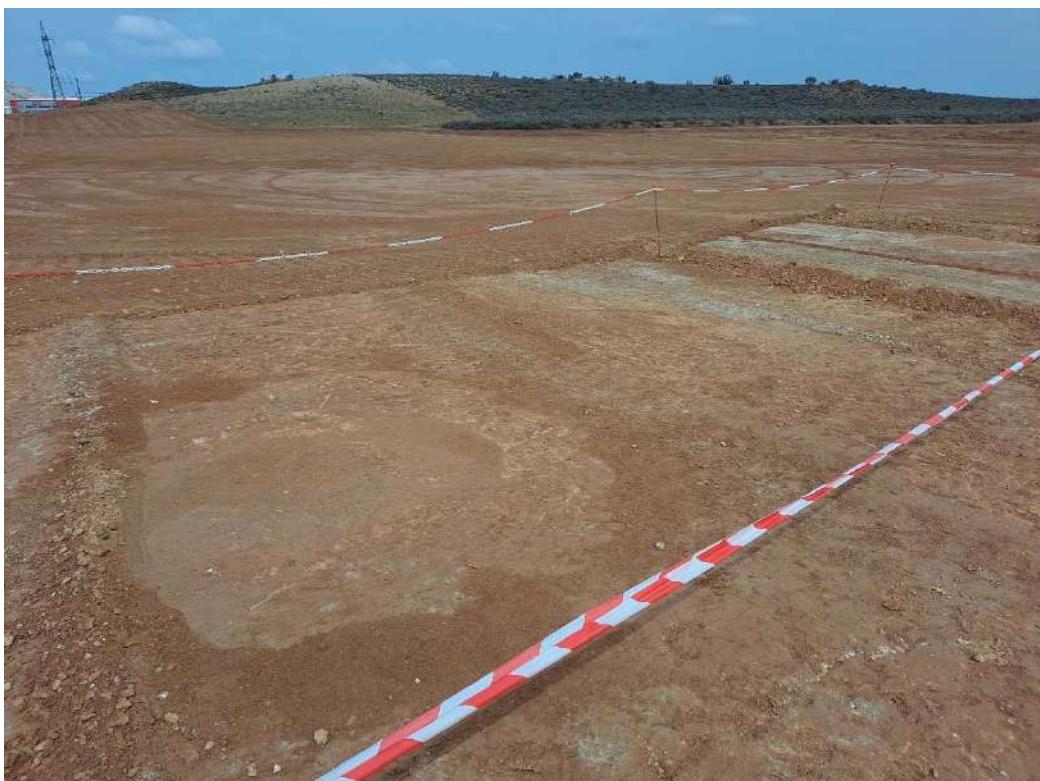
Detalle estructura de silos hallada en Pitarco A, zona 5

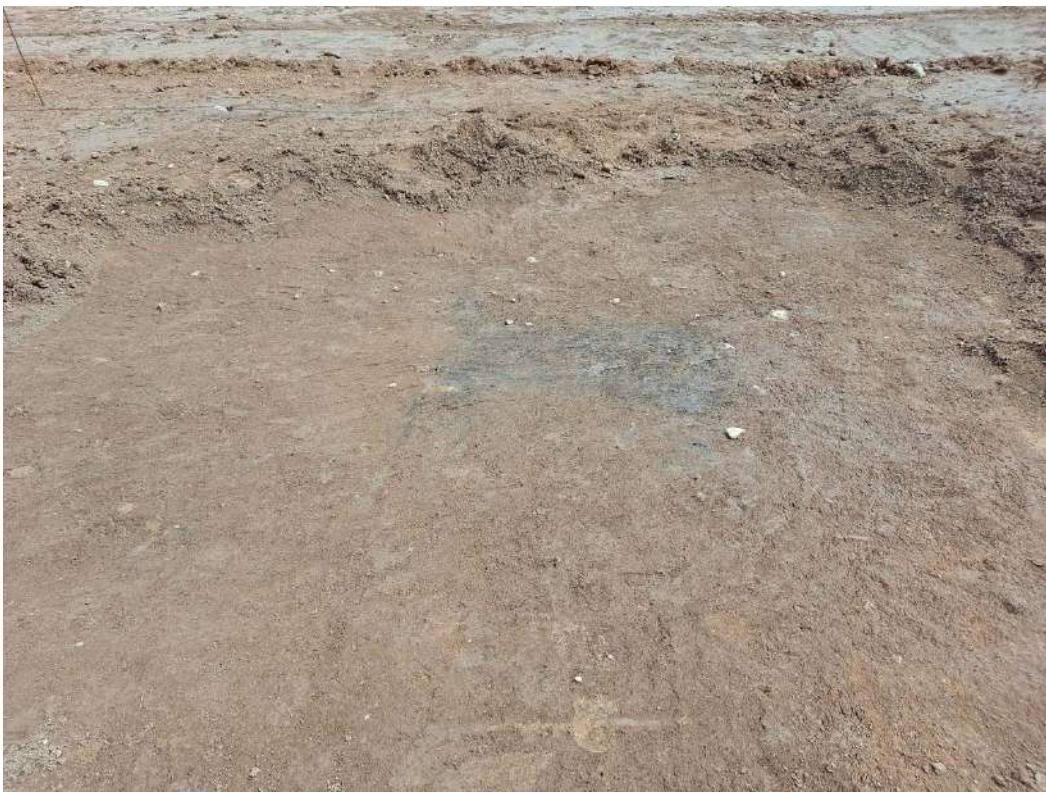
Detalle nivel de carbones detectada en Pitarco B, zona 2

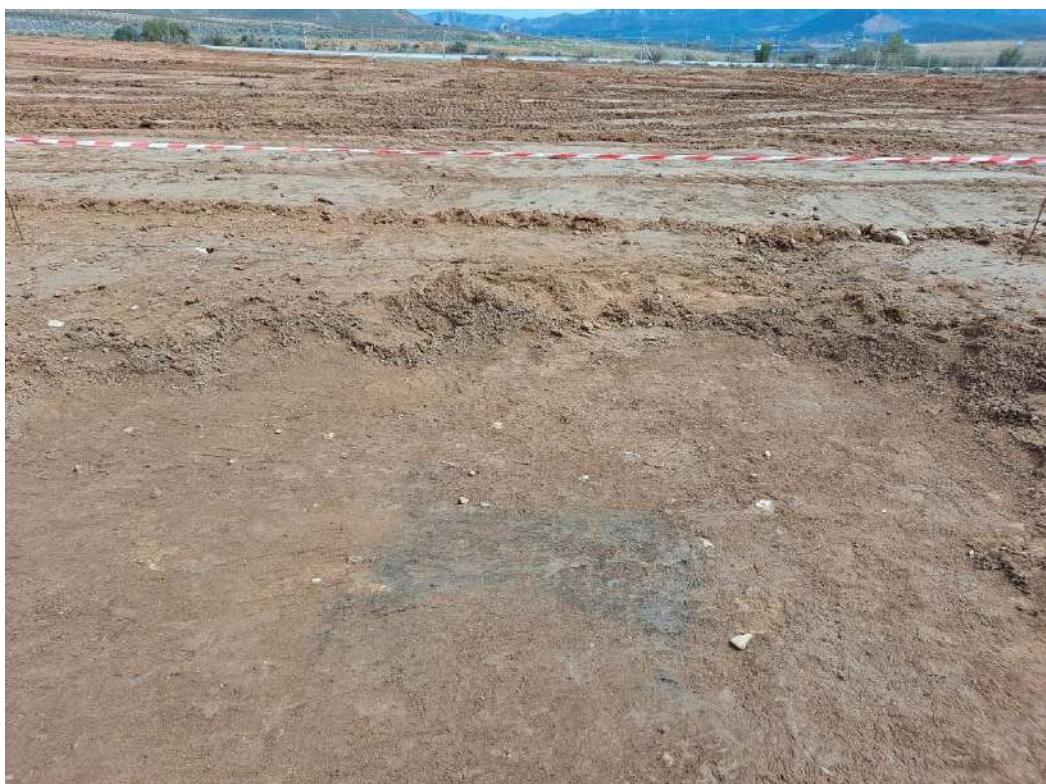
Restos de cerámicas y silex en la zona carbonizada

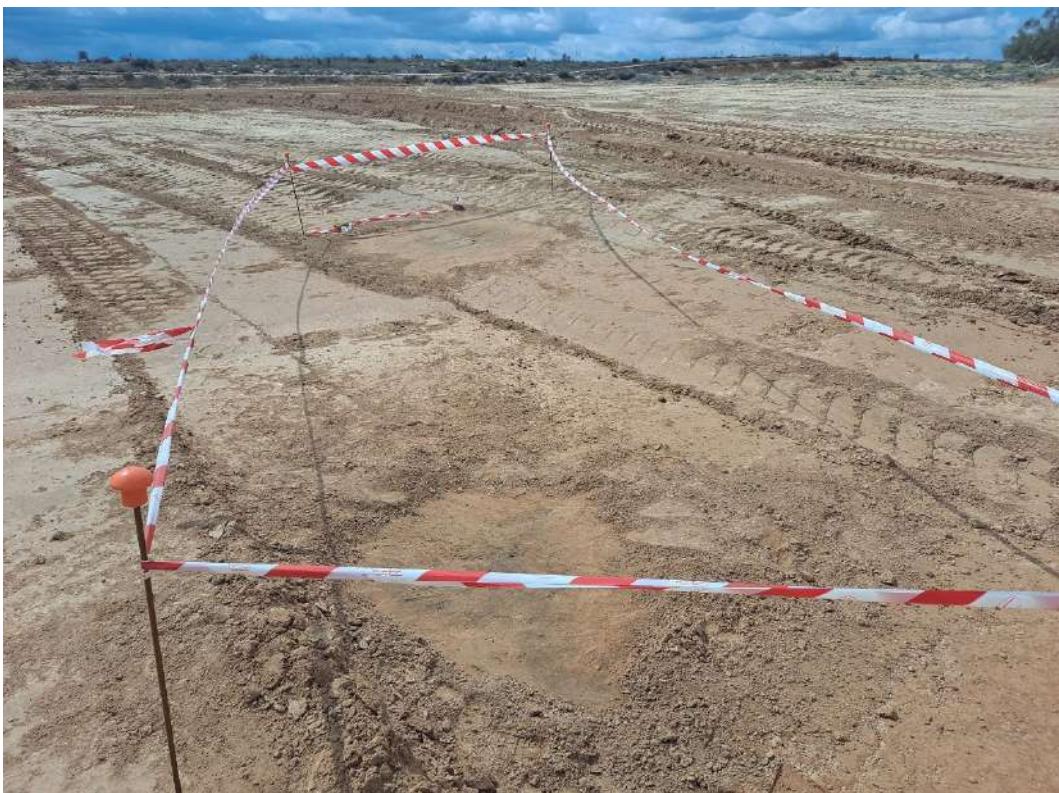
Cuarto y quinto silo hallados en PITARCO A NORTE

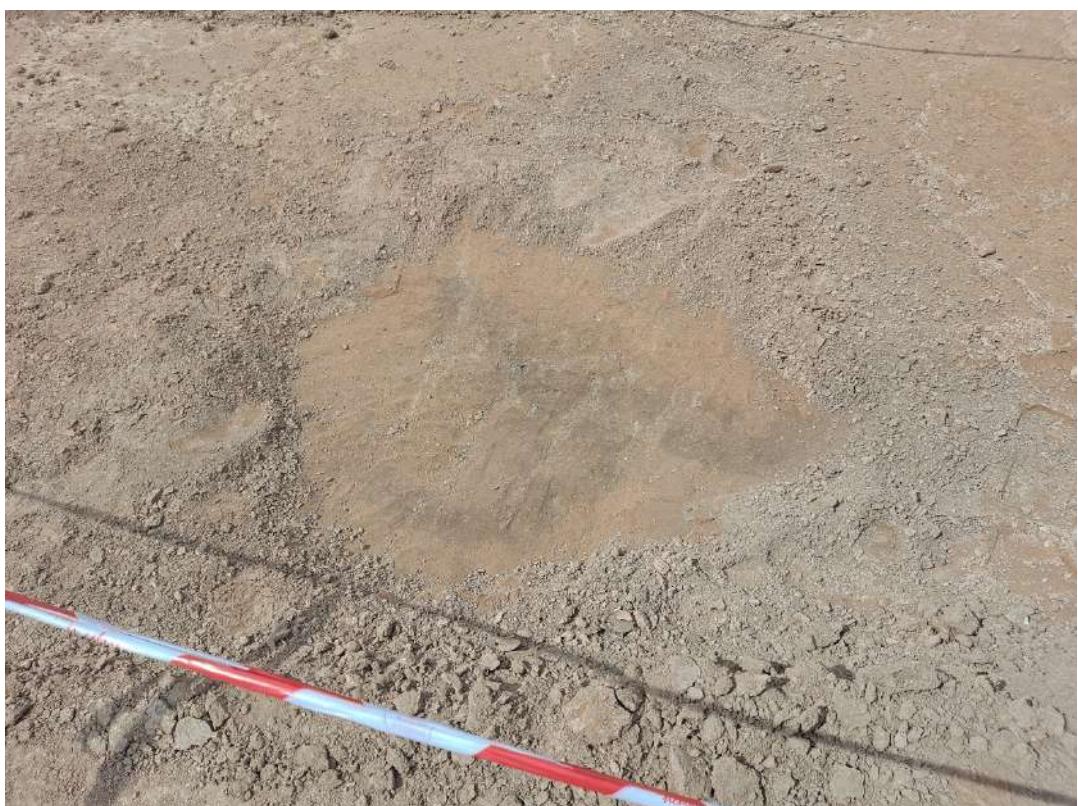
Detalle silo o fondo de cabaña encontrado

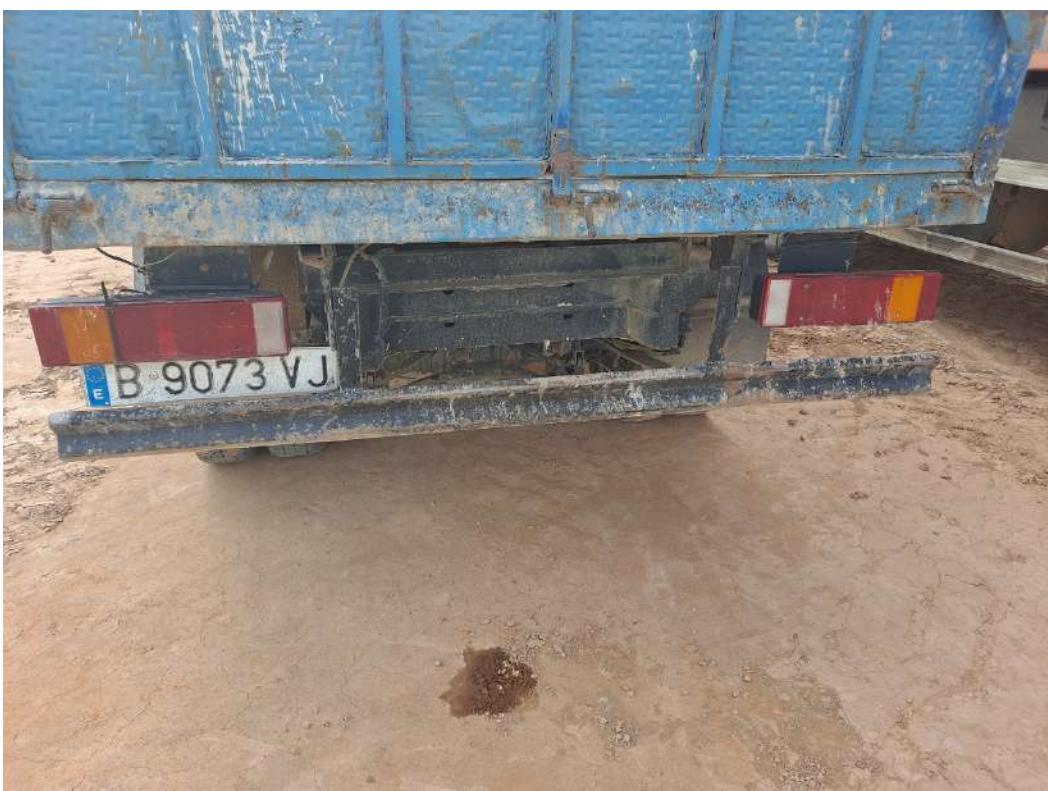
Pequeño vertido accidental de aceite

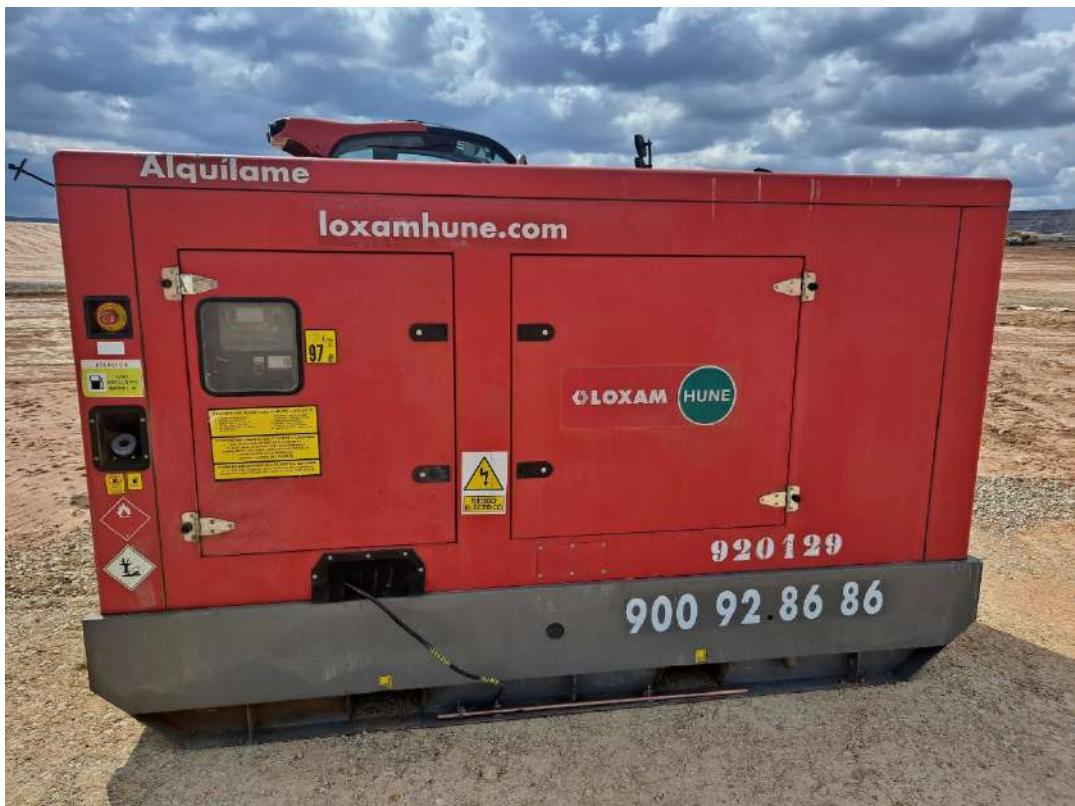
Nuevo grupo electrógeno instalado. Se solicita disponer de cubeto de retención

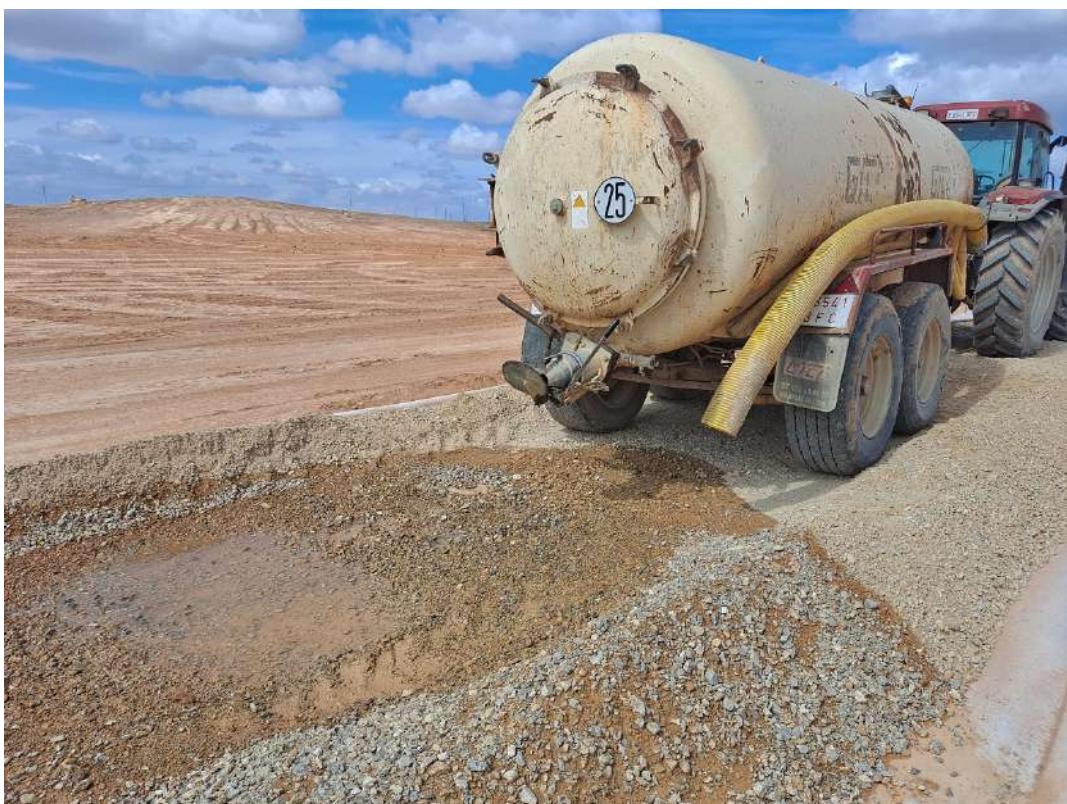
- En el momento de la visita se constata que el camión cisterna de agua que se utiliza para riego, tiene una fuga en el sprinkler y pierde parte del líquido aun estando en reposo. Se dejan indicaciones para que la subcontrata lo solucione en la mayor brevedad posible.
- Se identifican dos vertidos de aceite de pequeñas dimensiones de la maquinaria aparcada en la zona auxiliar con geotextil y gravilla pero que deben ser subsanados.
- Los contenedores de residuos peligrosos no están correctamente etiquetados conforme a la normativa del RD 833. Se pide al gestor autorizado RECICLARTE que subsane esta deficiencia.
- El nuevo grupo electrógeno situado en la campa auxiliar debe disponer de cubeto de retención o por lo menos en la zona de repostaje del gasoil para evitar vertidos accidentales al suelo.

Fuga de agua del camión cisterna

- Se solicita realizar una revisión del estado del camión cisterna para detectar el origen de la fuga de agua.
- Queda pendiente recibir instrucciones o indicaciones por parte de la Dirección General de Patrimonio Cultural con relación a los trabajos de excavación en las estructuras de silos y nivel de carbones detectados.
- Se recuerda que no se podrá circular con maquinaria pesada en las inmediaciones de las áreas balizadas extremando las precauciones de paso de personas y vehículos.
- Queda pendiente que el gestor etiquete de forma correcta los contenedores de residuos peligrosos.
