FV PITARCO B_AÑO1_IM11_CONS_DICIEMBRE 22

**INFORME MENSUAL DEL SEGUIMIENTO AMBIENTAL DE LAS OBRAS
DEL PROYECTO PFV PITARCO B (TM MUEL)
(DICIEMBRE 2022)**

Nombre de la instalación	FV PITARCO B
TM, Provincia	TM MUEL, ZARAGOZA
Nombre del titular	PITARCO ENERGIA, S.L.
CIF del titular	B99521304
Nombre de la empresa de vigilancia	ENERLAND PROJECT DEVELOPMENT, S.L.
Tipo de EIA	ORDINARIA
Informe de fase de	CONSTRUCCION
Periodicidad del informe	MENSUAL
Año de seguimiento	AÑO 1
Nº de informe y año de seguimiento	INFORME Nº 11 DEL AÑO 1
Periodo que recoge el informe	DICIEMBRE 22

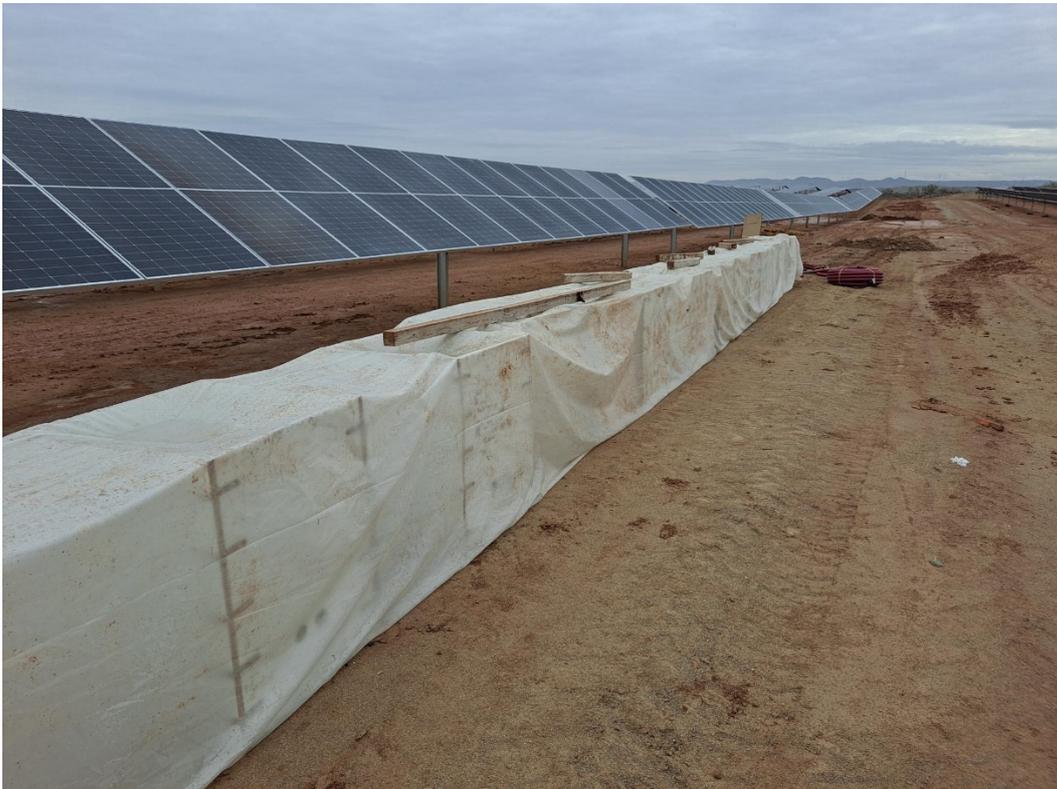
Foto 1. Dados hormigonados para soporte CCTV

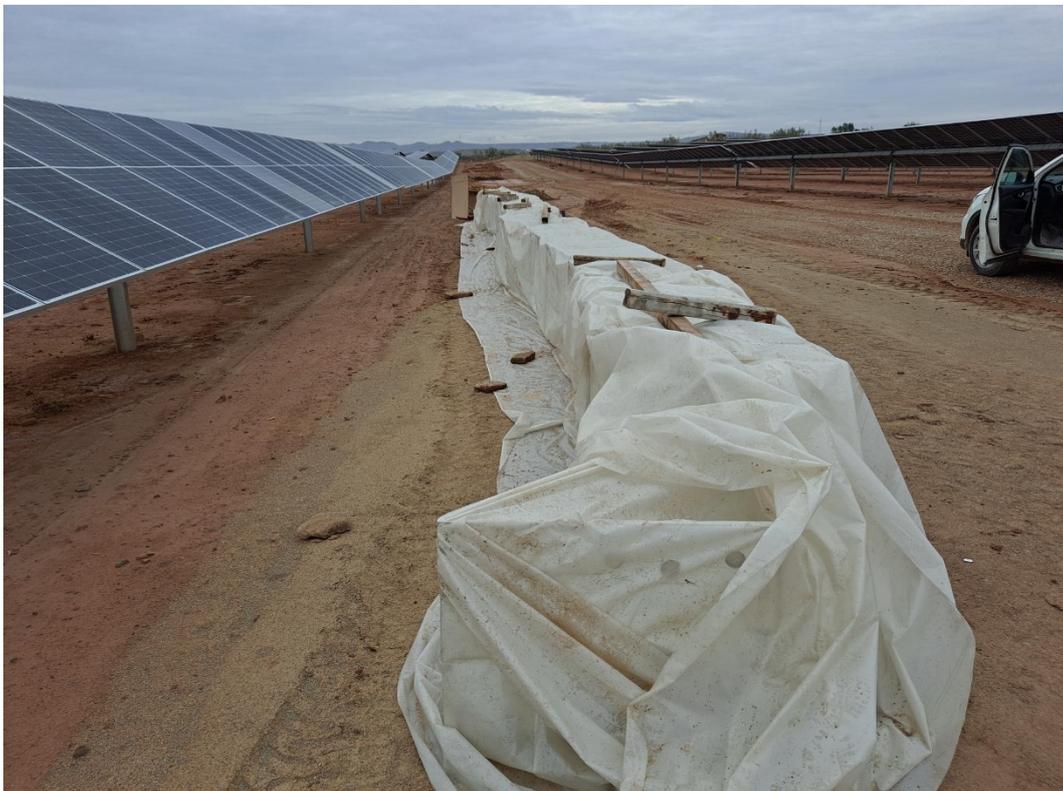
Foto 2. Dados resguardados de la intemperie

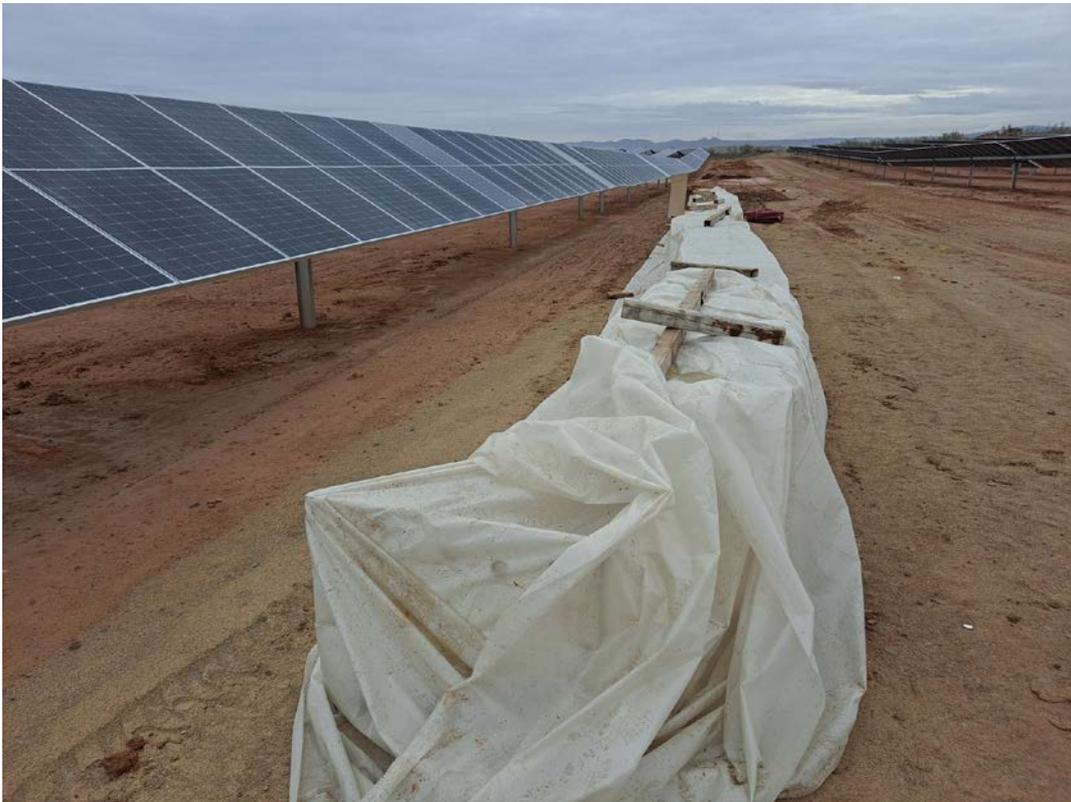
Foto 3. Lona protectora sobre los dados hormigonados

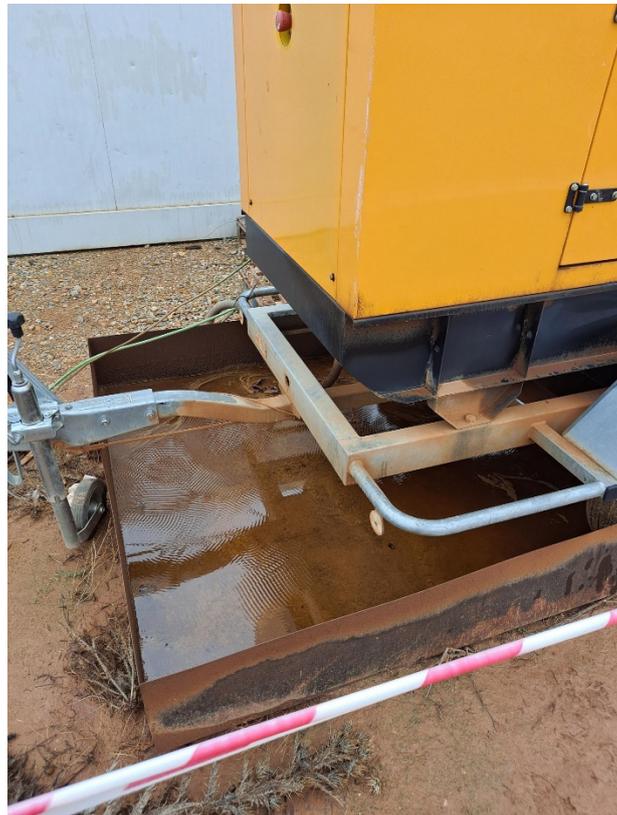
Foto 4. Recogida de agua de lluvia en la bandeja antiderrame a tratar como residuo

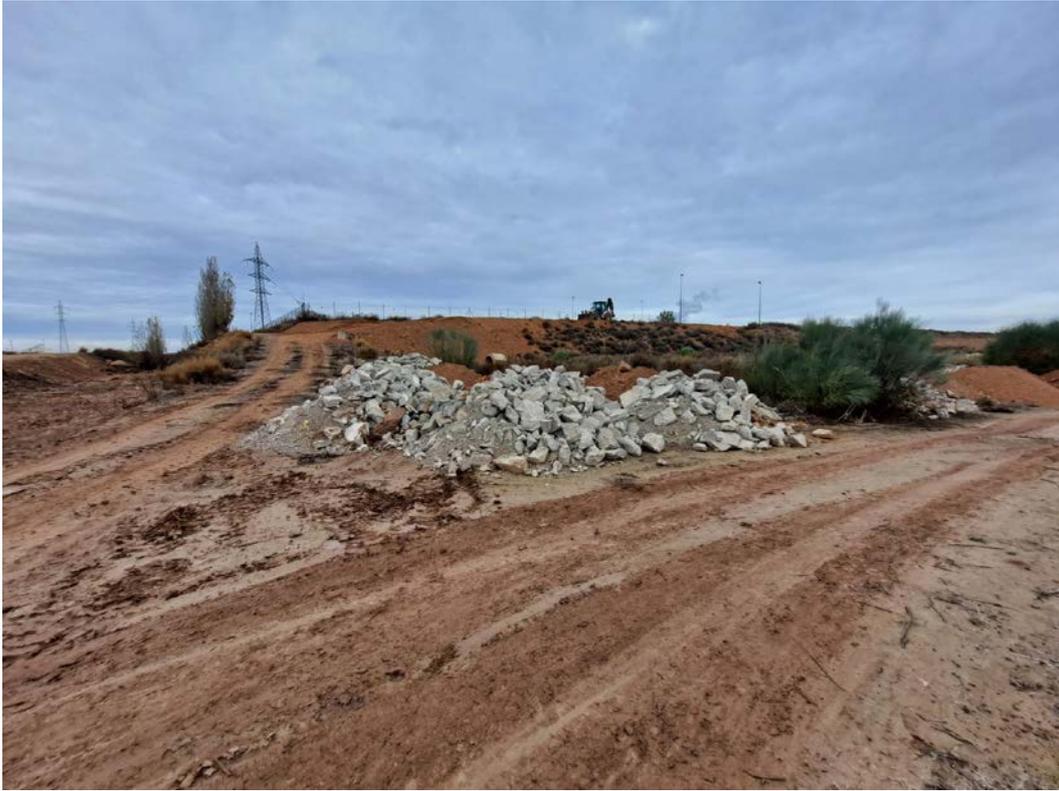
Foto 5. Residuos de hormigón de la demolición para paso de la línea pendiente de gestionar

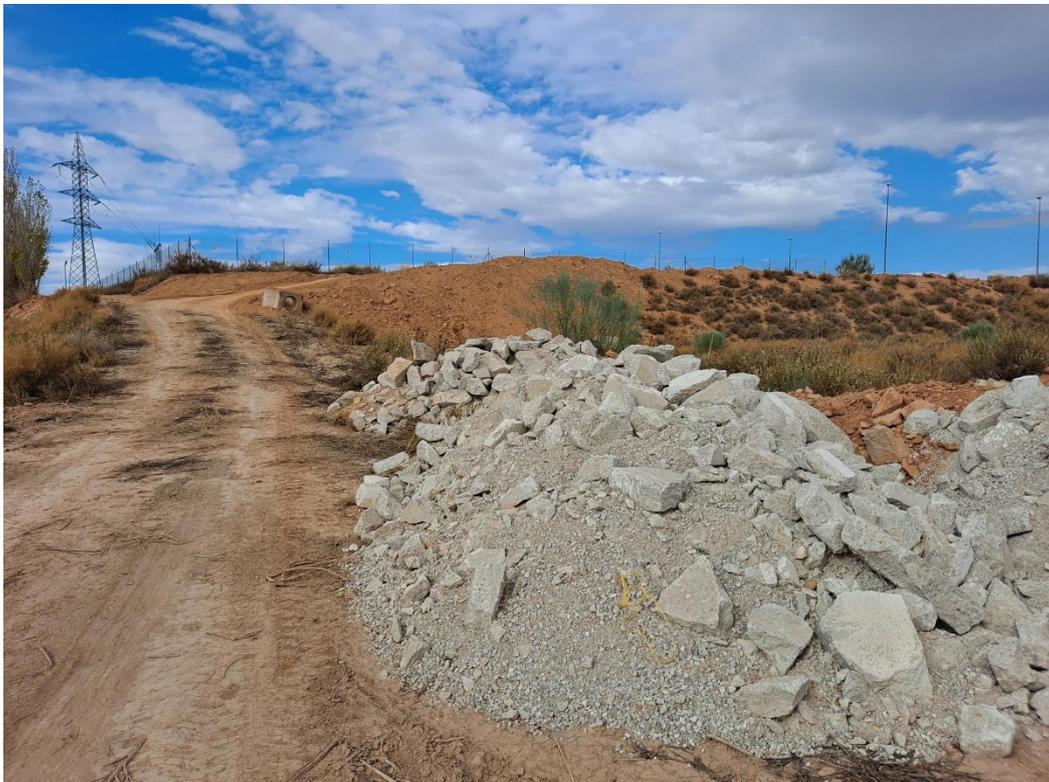
Foto 6. Acopio de RCD de hormigón no supera los 2 metros

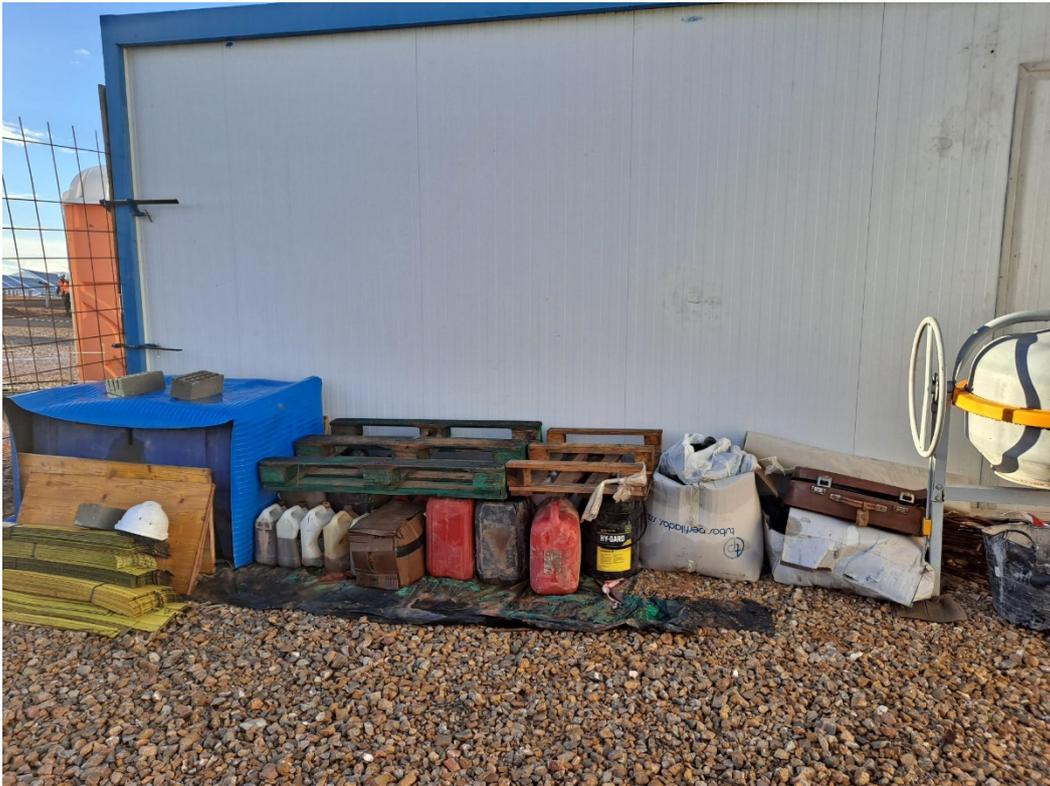
Foto 7. Orden y limpieza en las casetas de las subcontratas tras charla de sensibilización
