**FV PITARCO B\_AÑO1\_IM3\_CONS\_ABRIL22**

**INFORME MENSUAL DEL SEGUIMIENTO AMBIENTAL DE LAS OBRAS  
DEL PROYECTO PFV PITARCO B (TM MUEL)**

(ABRIL 2022)

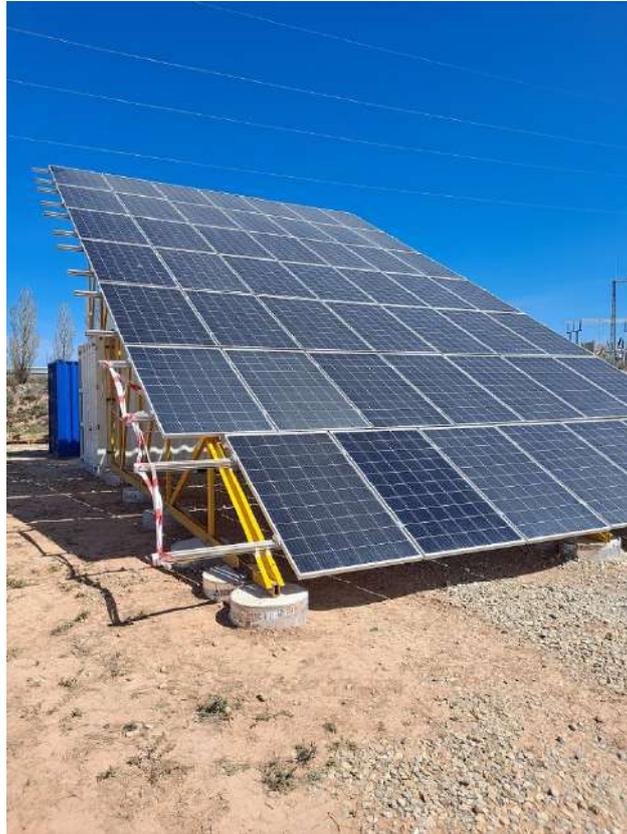
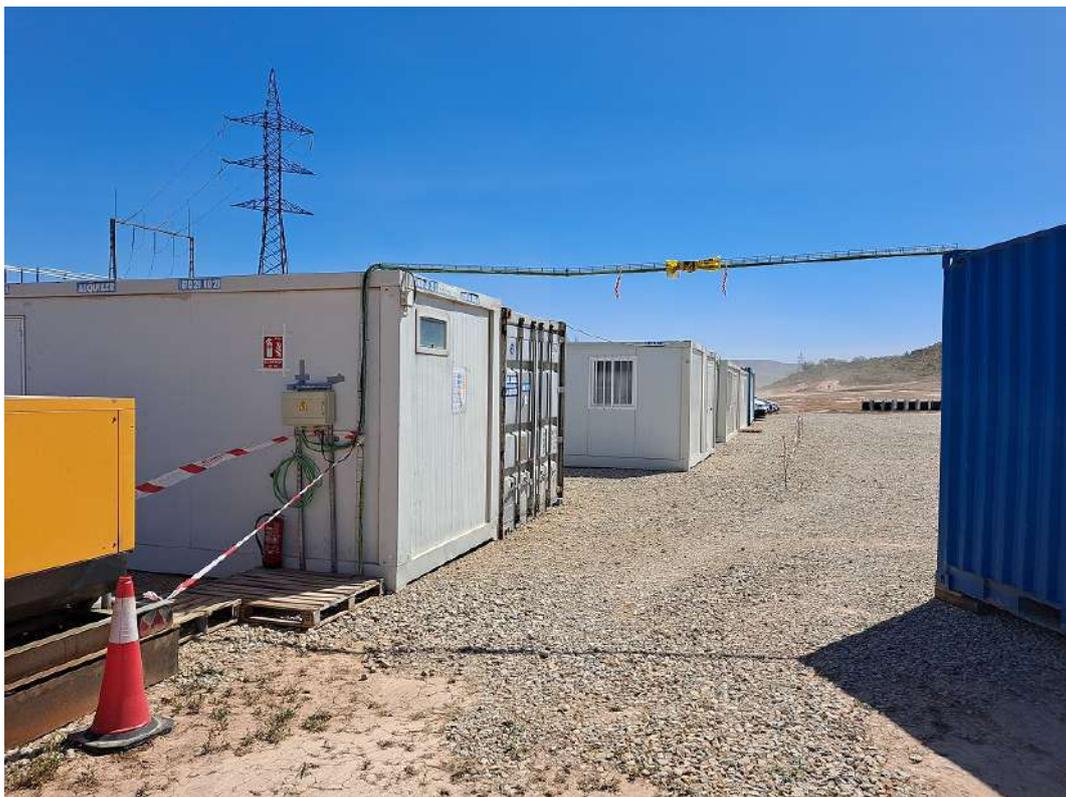
Isla solar autónoma instalada y en funcionamiento

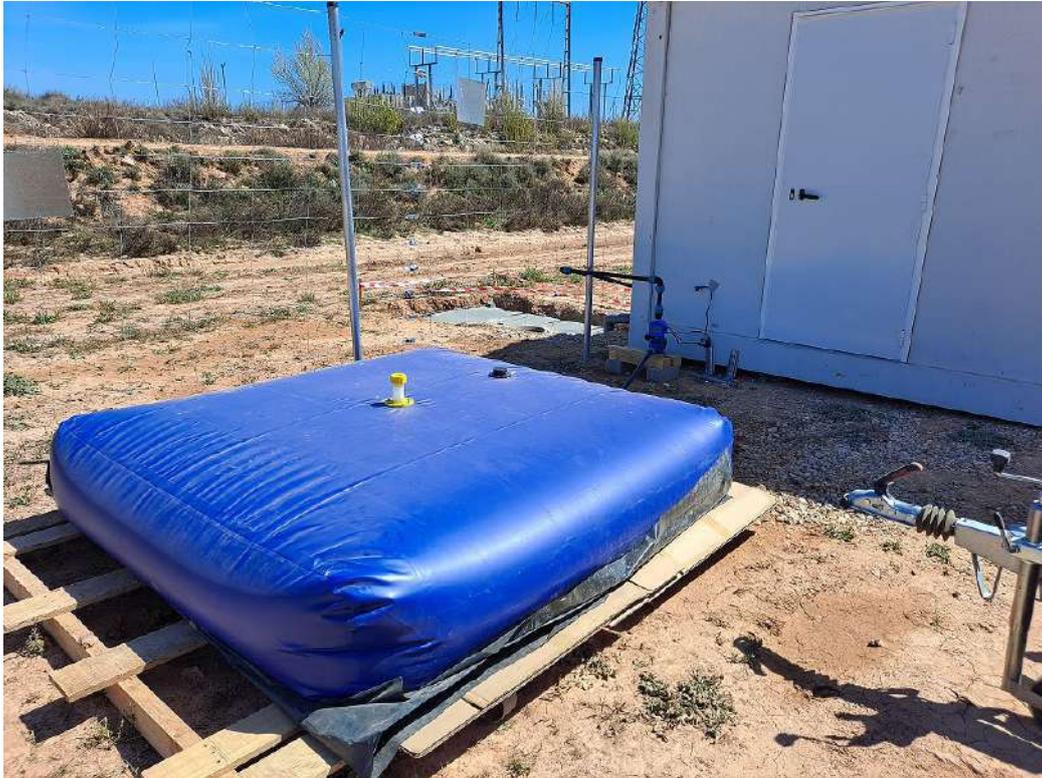
Depósito de agua para suministrar agua de saneamiento

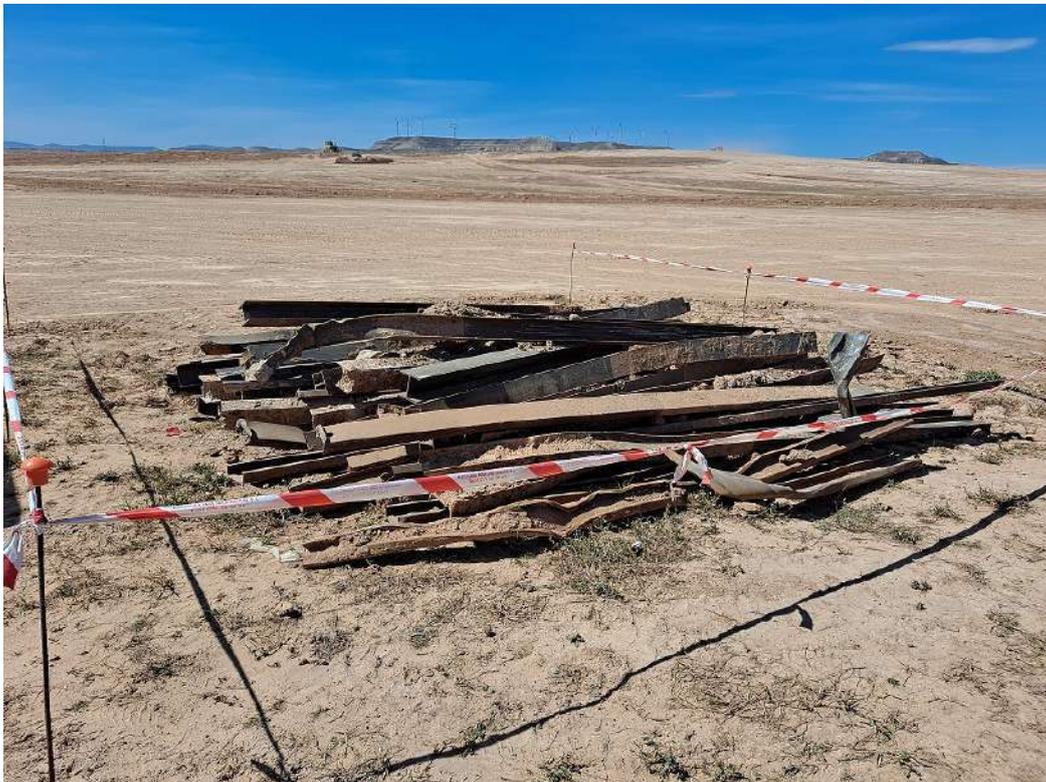
- Temporalmente se han depositado las hincas de prueba recogidas en campo en la zona de acopios, almacenadas directamente sobre el terreno. En cuanto se agrupen todas las unidades pendientes, se procederá a depositarlas en el contenedor existente de chatarra.
- Se aprecia un pequeño vertido en la zona del campamento auxiliar que parece provenir del grupo electrógeno; sin embargo, tras confirmarlo con la subcontrata responsable, se constata que es agua jabonosa de los baños químicos. En todo caso, se dejan instrucciones para su recogida y gestión correspondiente.

Almacenamiento provisional de hincas en desuso hasta su traslado al contenedor

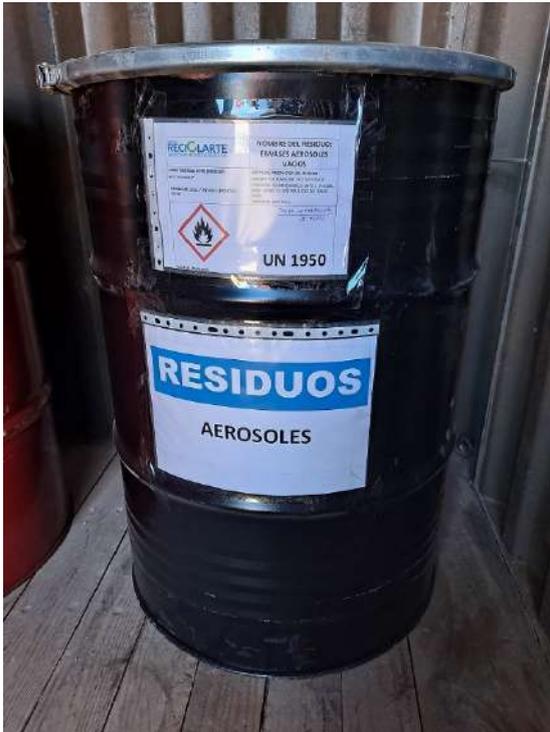
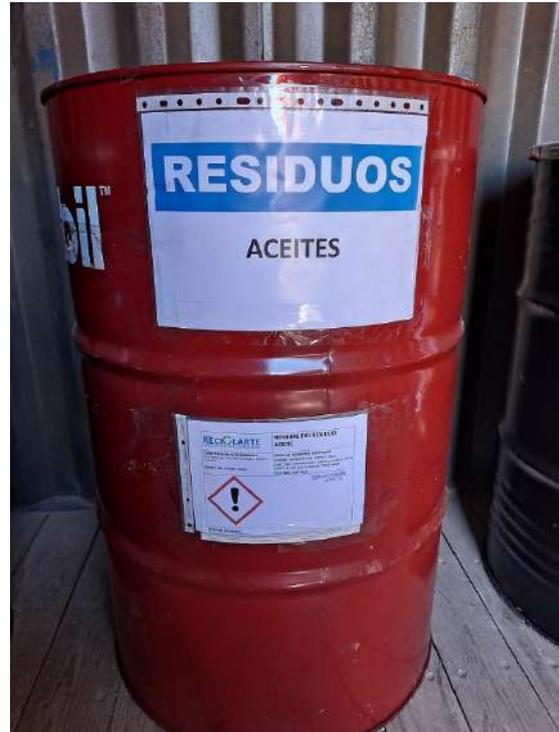
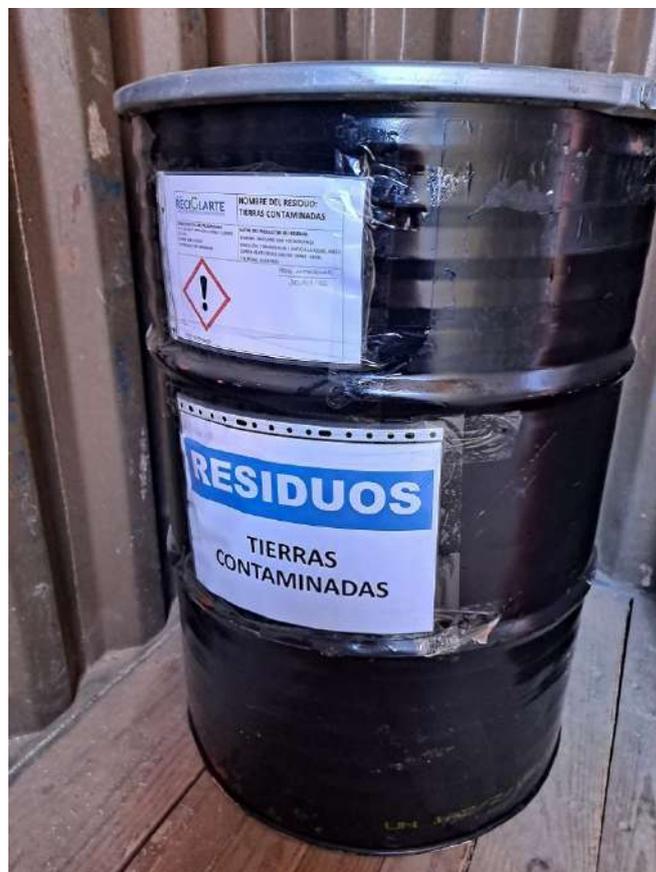
Contenedores de residuos peligrosos correctamente etiquetados en el interior de container

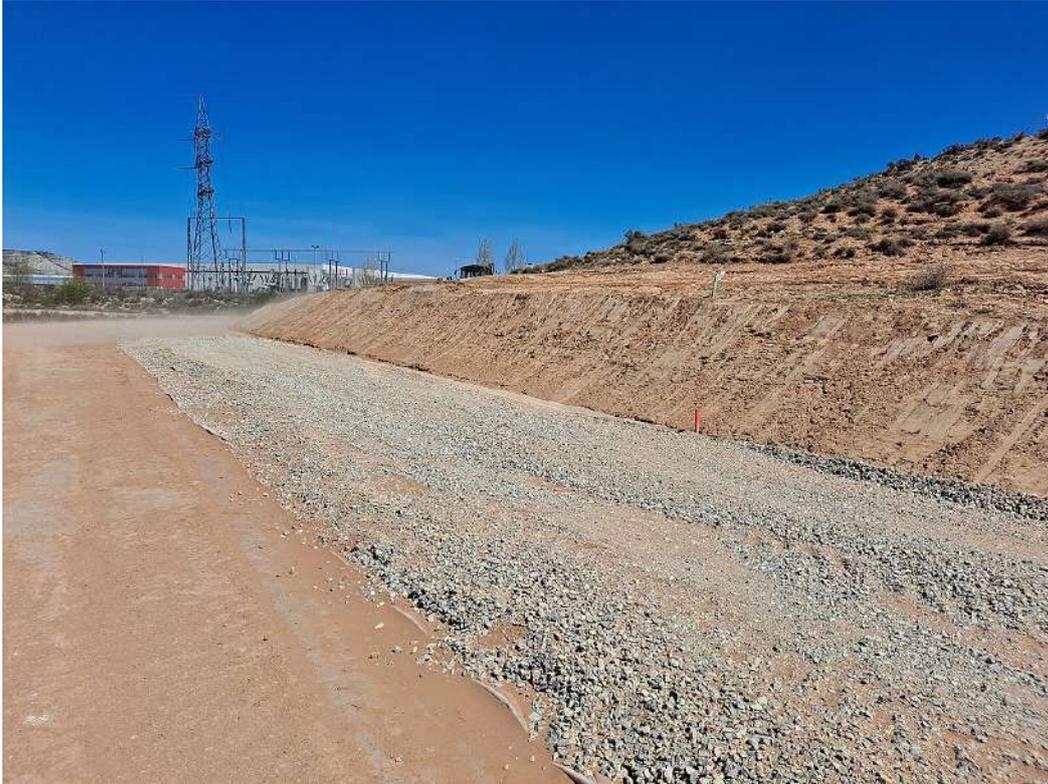
Vial interno de acceso acondicionado con capa geotextil y gravilla

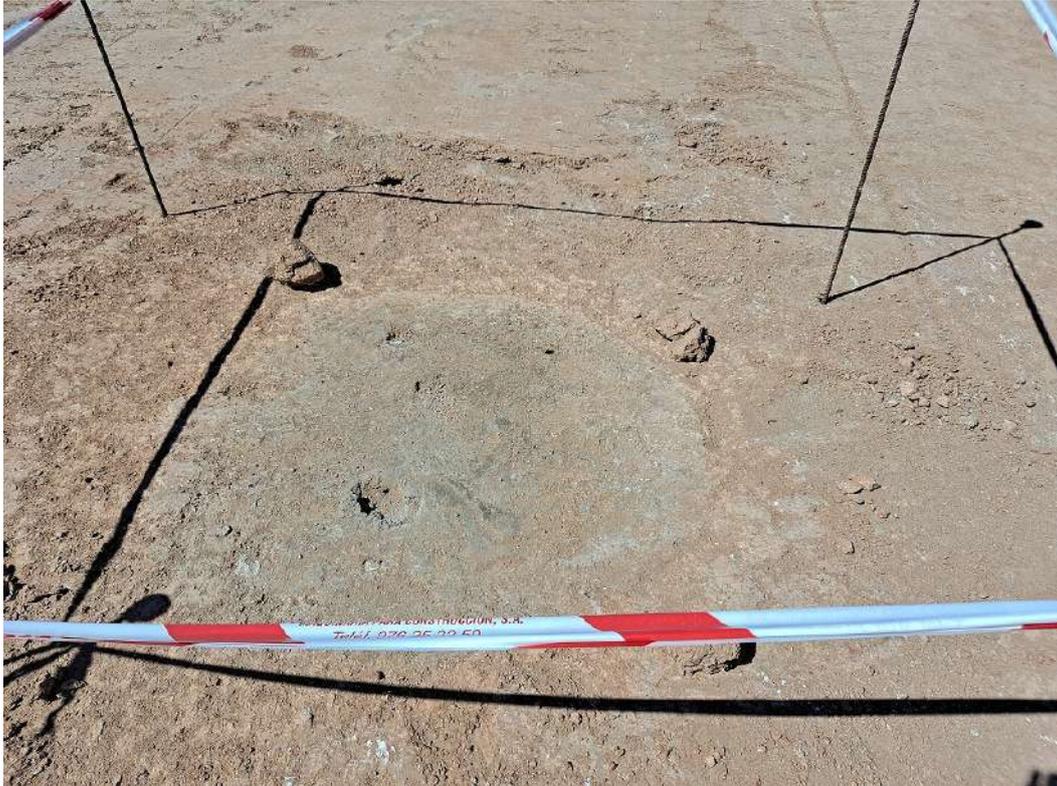
Silo nº 5 hallado en PITARCO A Norte

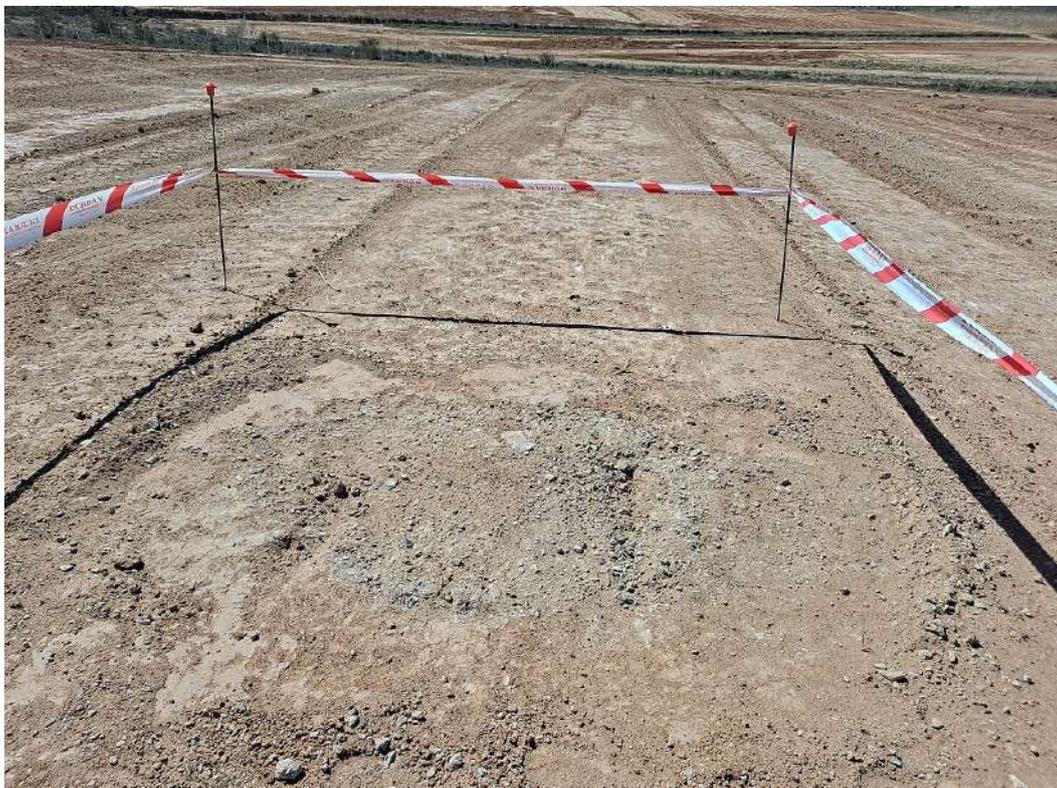
- El equipo de arqueólogos ha detectado dos nuevos silos con marcas de fondo de cabaña circulares en PITARCO B ZONA 3. Los elementos han sido correctamente balizados y señalizados. Se ha iniciado el protocolo de actuación informando debidamente a la Dirección de Obra, Promotor y Dirección General de Patrimonio Cultural.

Silo Nº 6 hallado en Pitarco B Zona 3

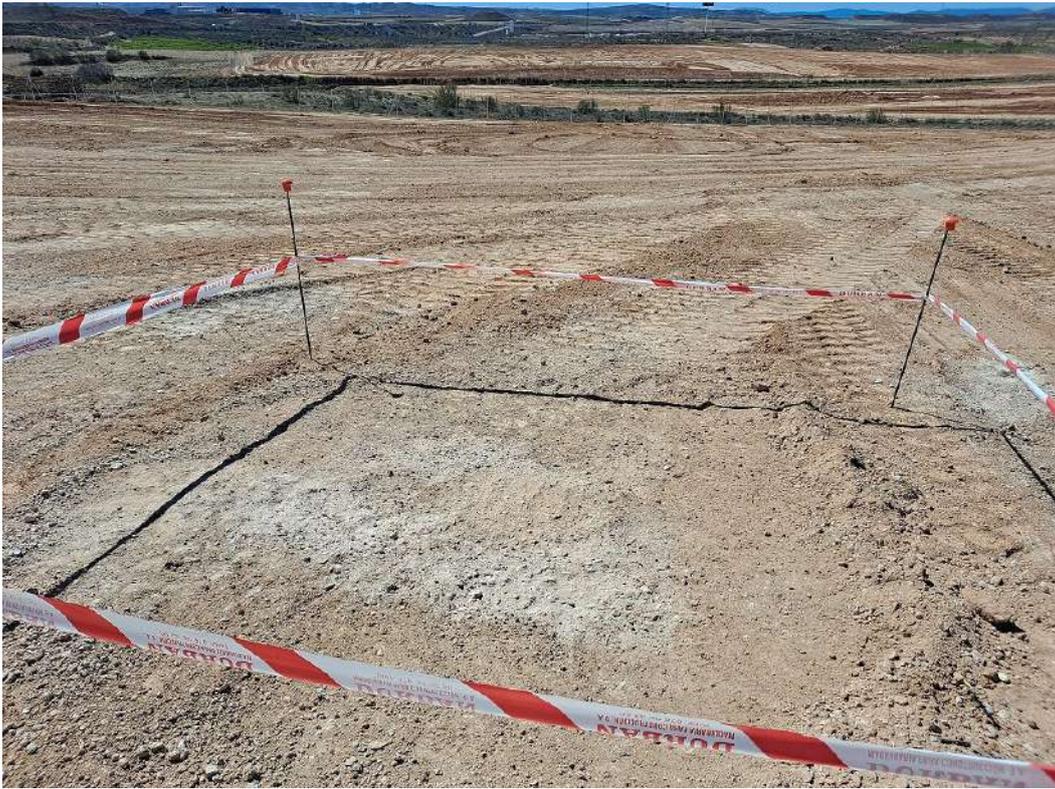
Silo N°7 hallado en PITARCO B ZONA 3

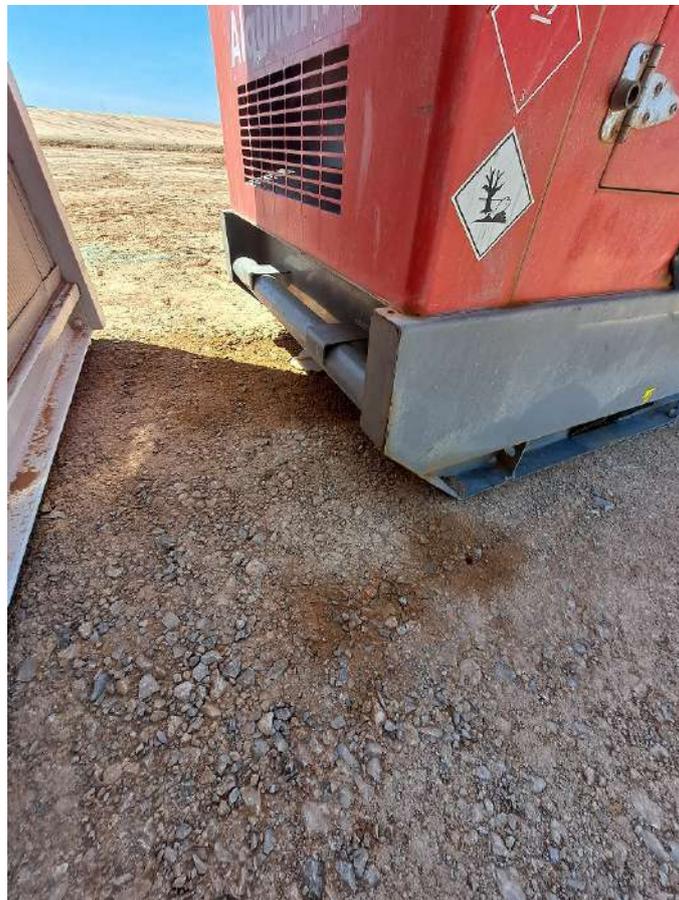
Restos de un pequeño vertido procedente de los baños químicos

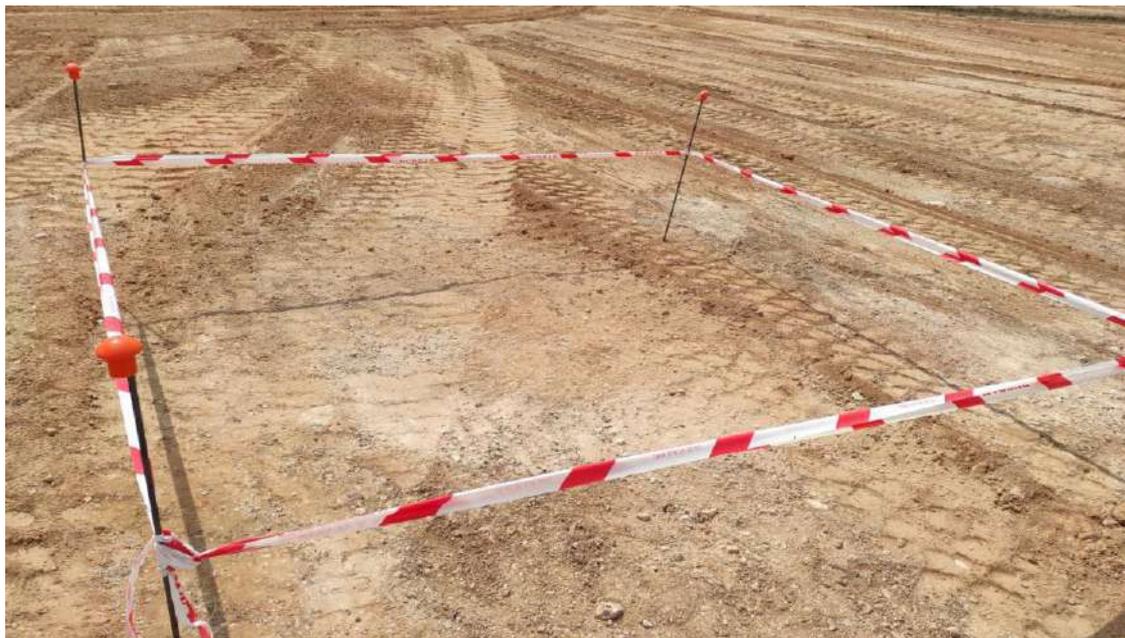
**Foto1.** Balizado de los elementos hallados durante las labores de control y seguimiento de los movimientos de tierra en zona 2 de PSFV Pitarco B

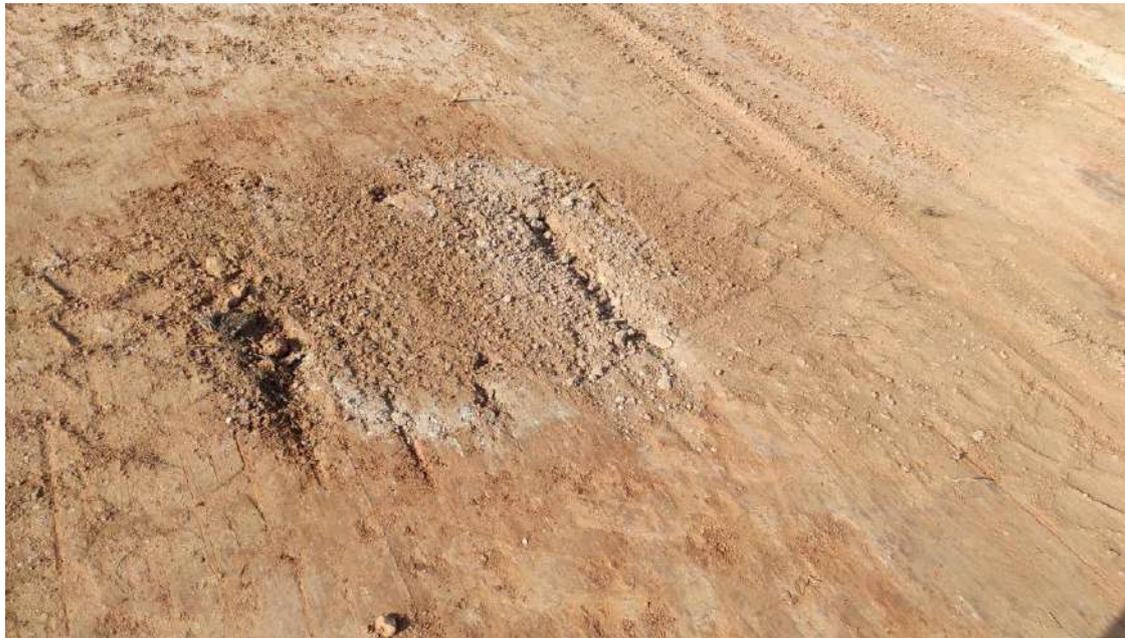
**Foto 2.** Vista en planta del *Silo 6* hallado en las labores de seguimiento y control arqueológico en la zona 5 de PSFV Pitarco B.

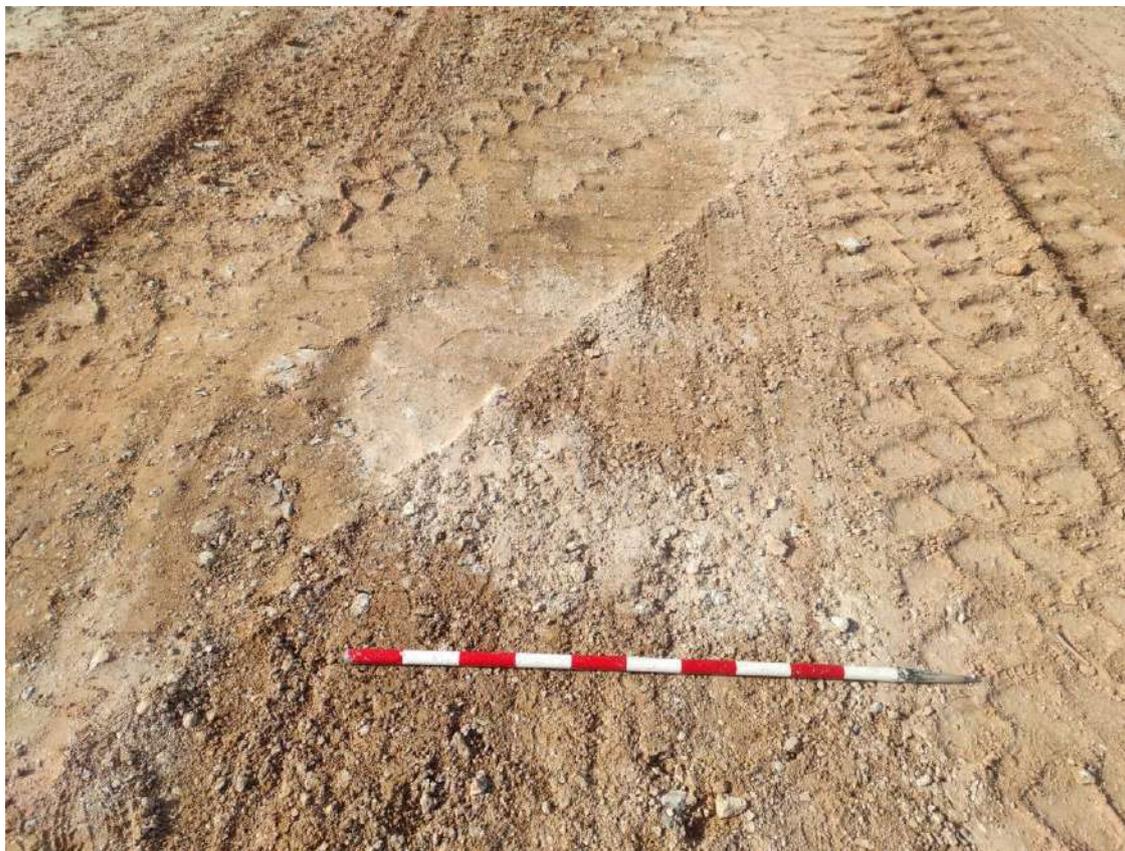
**Foto 3.** Vista en planta del *Silo 7* hallado en las labores de seguimiento y control arqueológico en la zona 3 de PSFV Pitarco B.

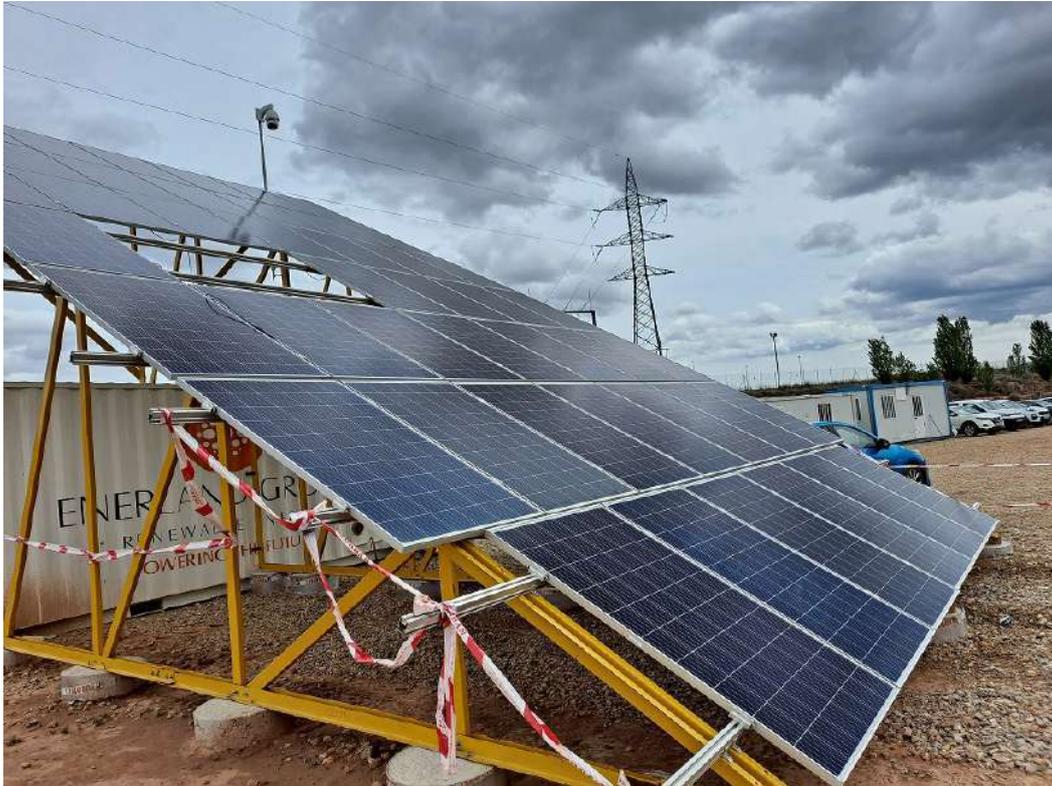
Isla solar autónoma con dos placas averiadas

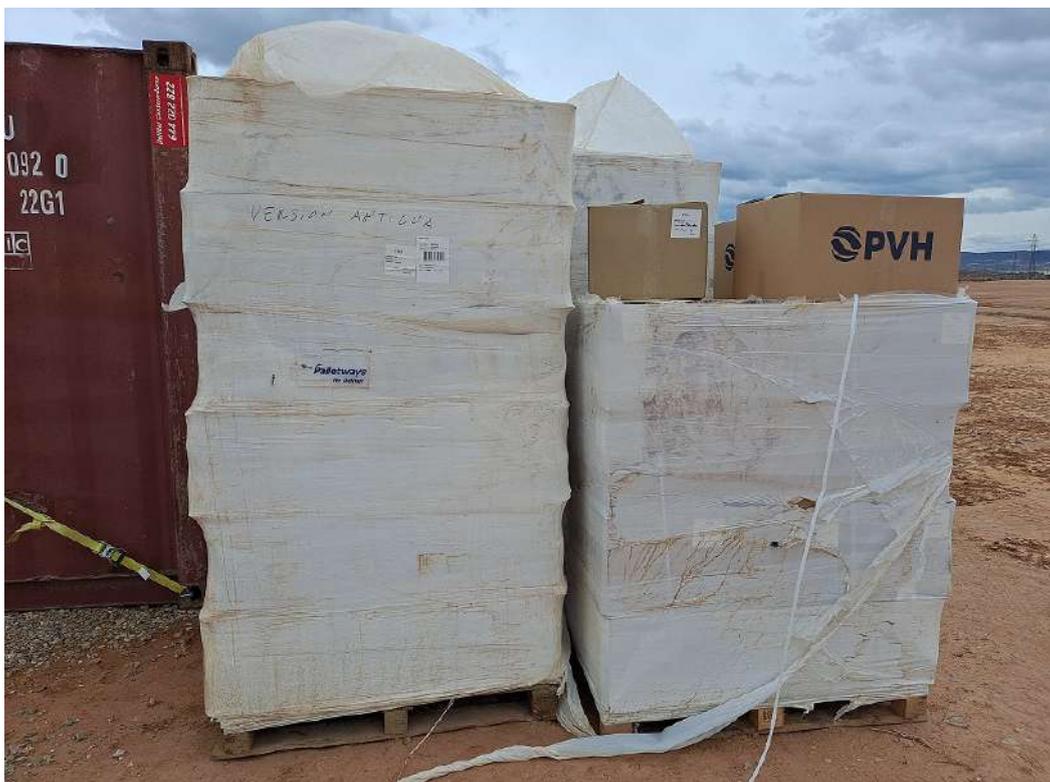
Los materiales recepcionados presentan gran cantidad de embalajes de plástico y cartón a gestionar como residuos

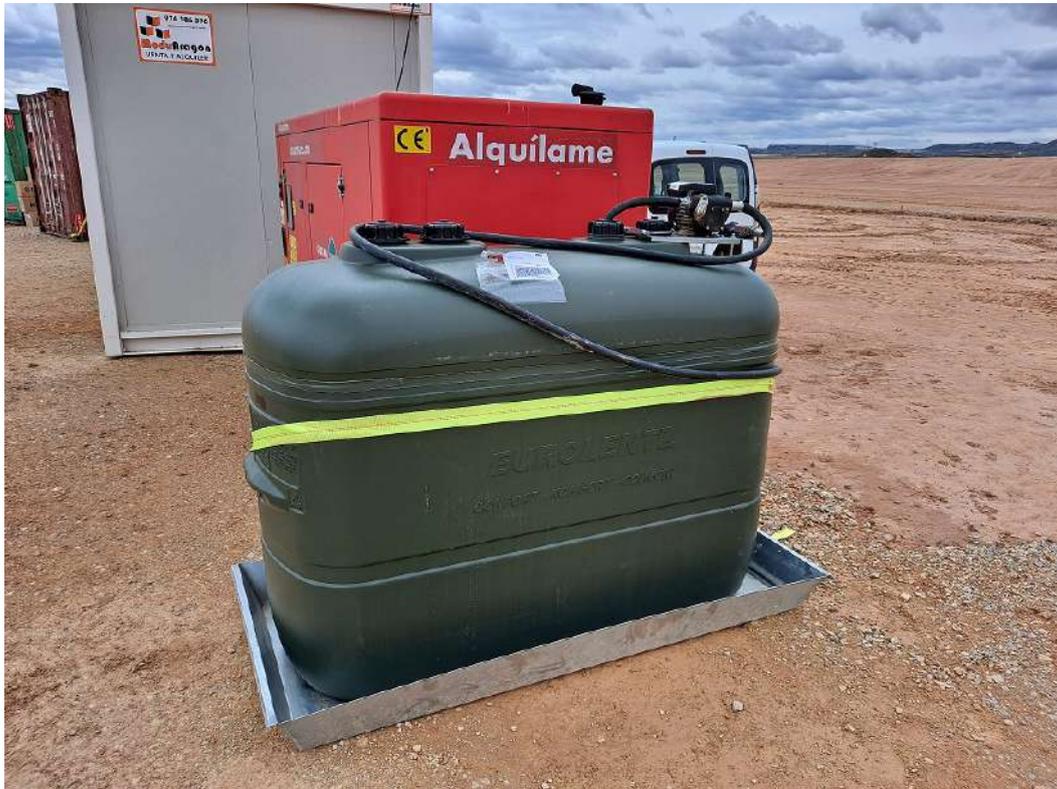
El depósito de gasoil para el generador portátil de la subcontrata dispone de bandeja anti derrame

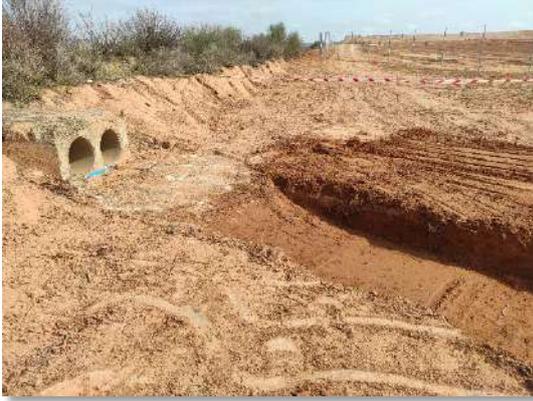
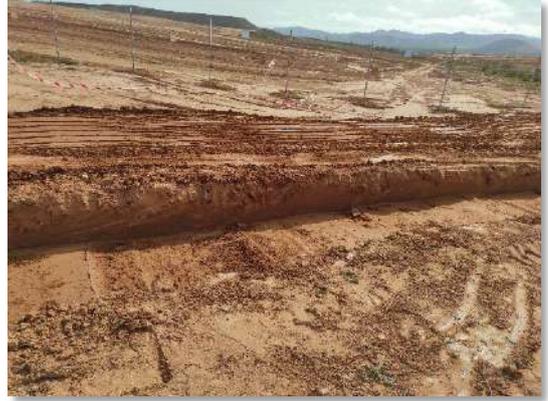
**Fot. 3 y 4. Acondicionamiento de la zanja de desagüe entre los sectores 4 y 5**

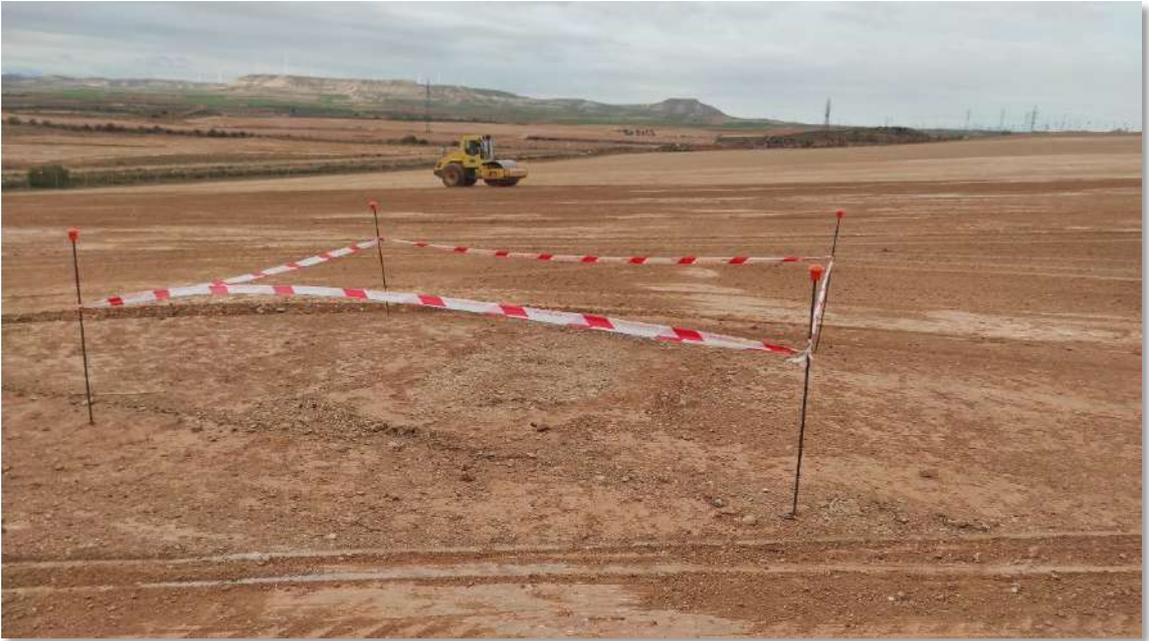
**Fot. 5 Trabajos de apisonado y refinamiento en el Sector 3, con el Silo 6 en primer plano.**

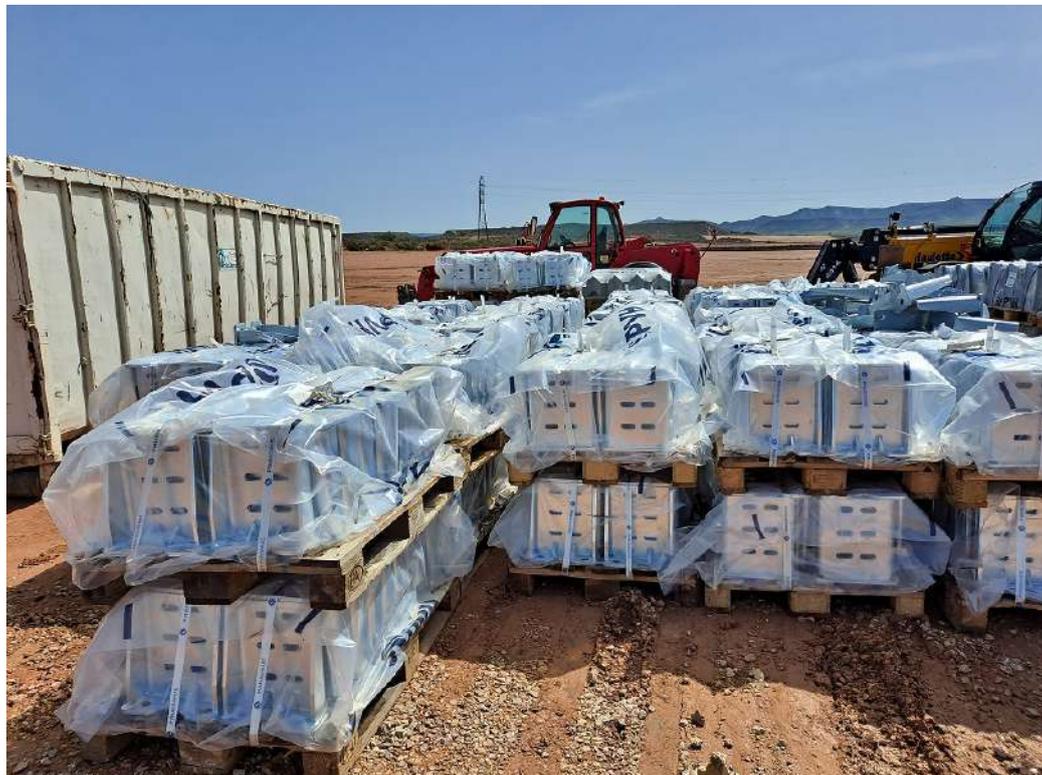
Numerosos embalajes generados durante el premontaje de piezas

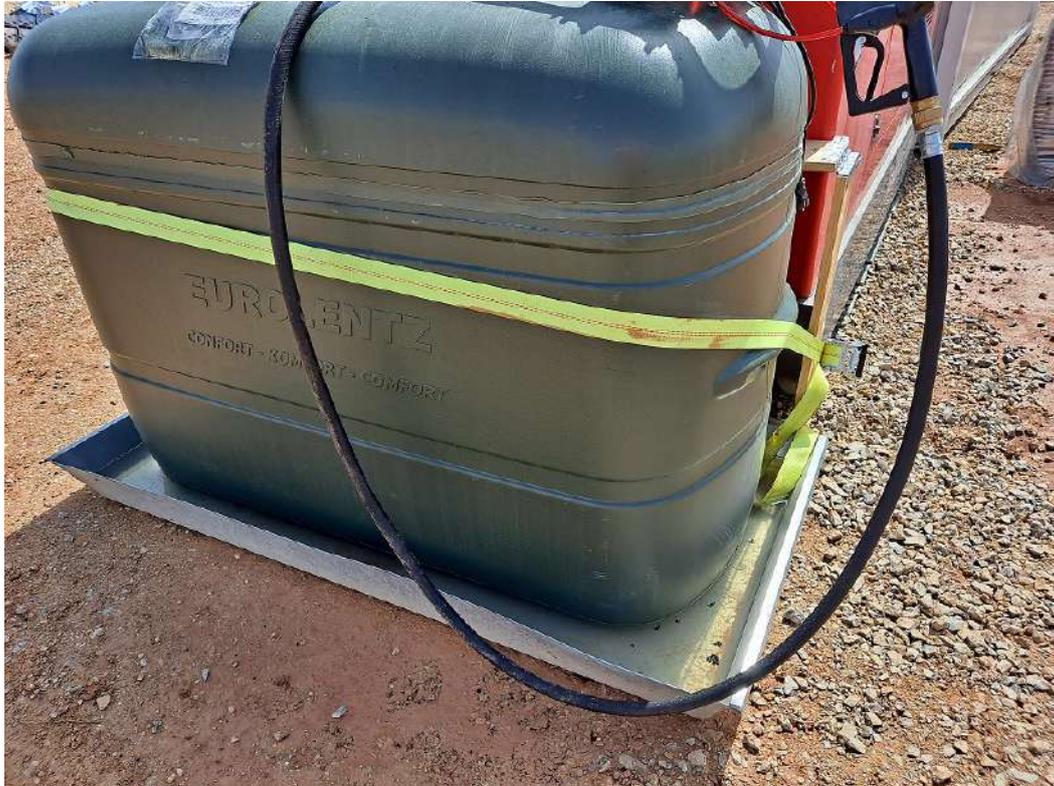
Cubeto de retención del depósito de gasoil del electrógeno de la campa intermedia

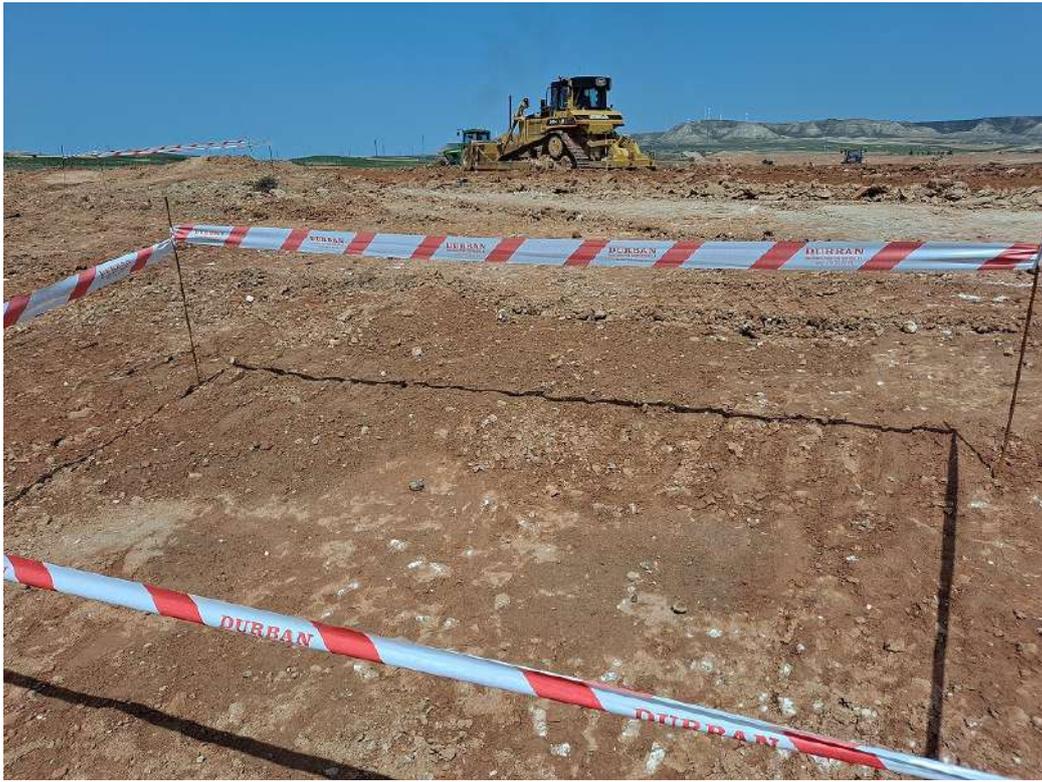
Mancha de carbones y agujero de poste hallados en PITARCO A Oeste

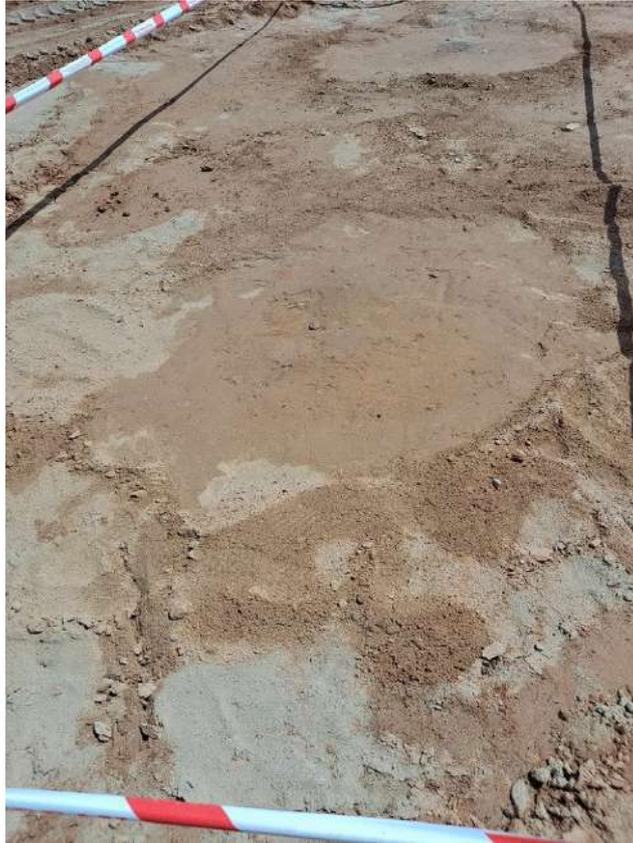
Restos de silos hallados en PITARCO A Oeste

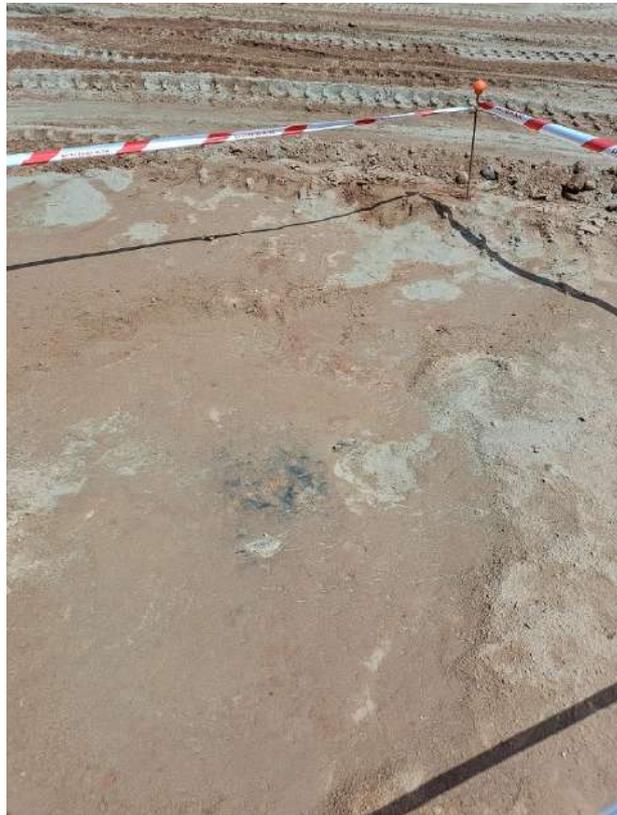
Mancha de carbones detectada en PITARCO A Oeste
