FV PITARCO B_AÑO1_IM5_CONS_JUNIO22

**INFORME MENSUAL DEL SEGUIMIENTO AMBIENTAL DE LAS OBRAS
DEL PROYECTO PFV PITARCO B (TM MUEL)
(JUNIO 2022)**

Nombre de la instalación	FV PITARCO B
TM, Provincia	TM MUEL, ZARAGOZA
Nombre del titular	PITARCO ENERGIA, S.L.
CIF del titular	B99521304
Nombre de la empresa de vigilancia	ENERLAND PROJECT DEVELOPMENT, S.L.
Tipo de EIA	ORDINARIA
Informe de fase de	CONSTRUCCION
Periodicidad del informe	MENSUAL
Año de seguimiento	AÑO 1
Nº de informe y año de seguimiento	INFORME Nº5 DEL AÑO 1
Periodo que recoge el informe	JUNIO 22

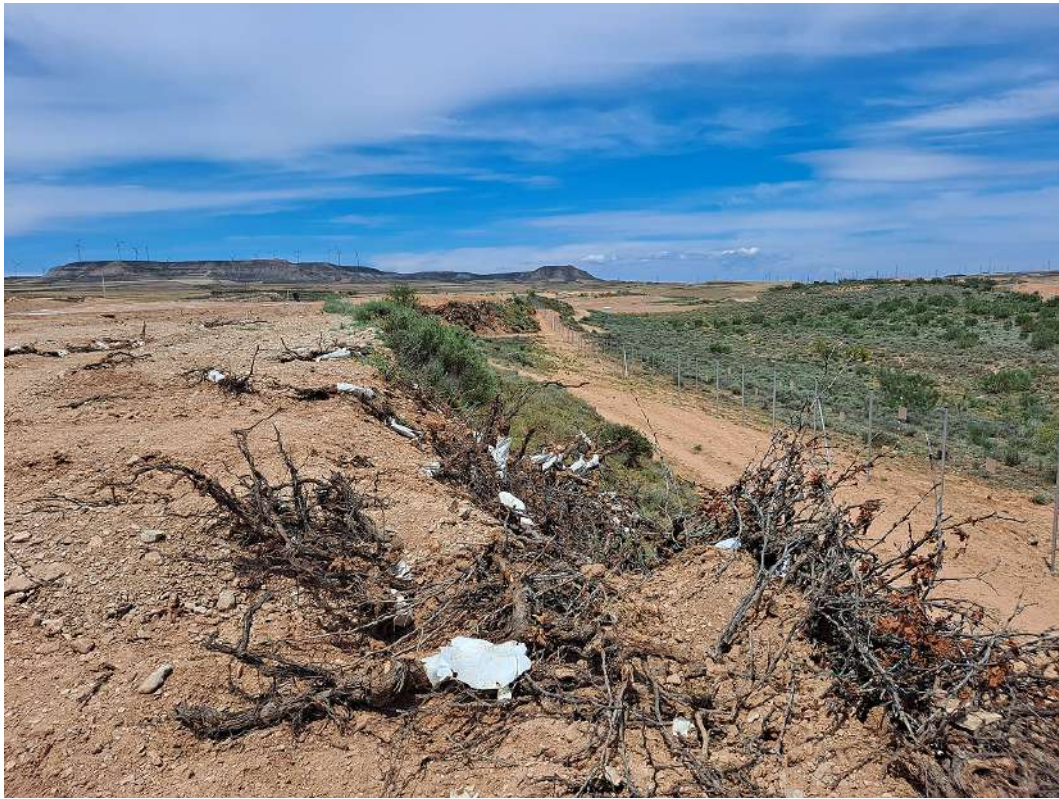
Restos de pies de viñas desbrozados pendientes de gestionar

- Se recuerda que los restos de vides se deben gestionar como residuos biodegradables (LER 200201) y evitar su acumulación ya que suponen un riesgo de incendio.

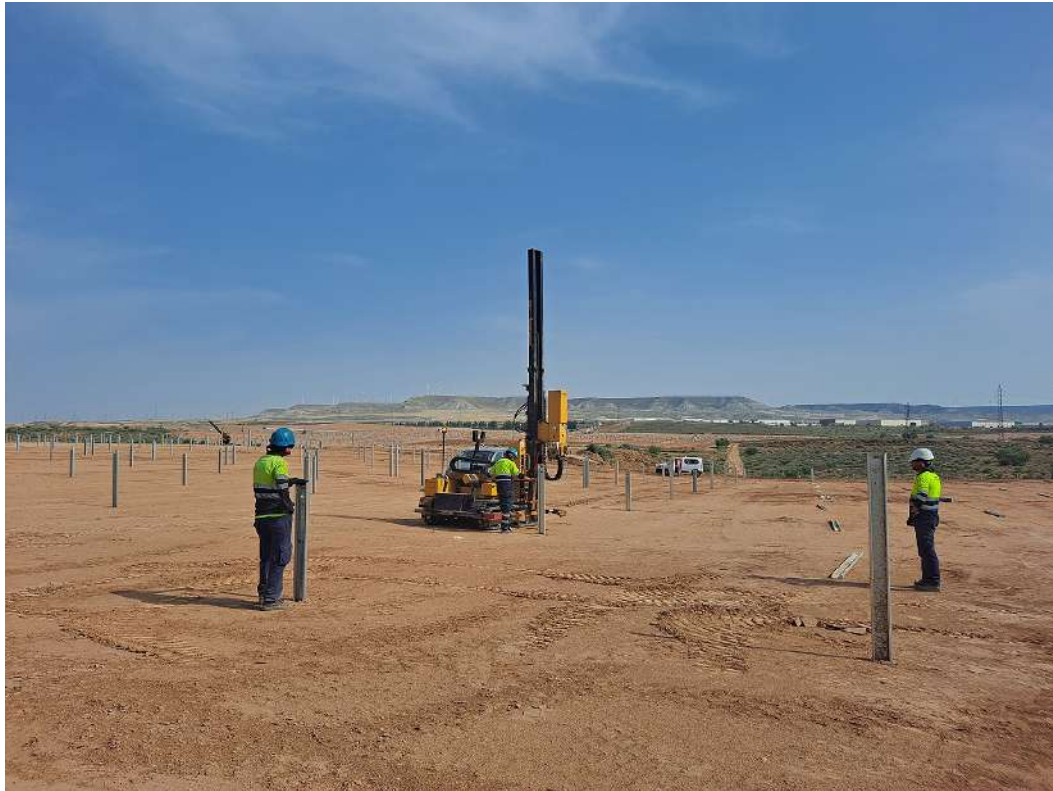
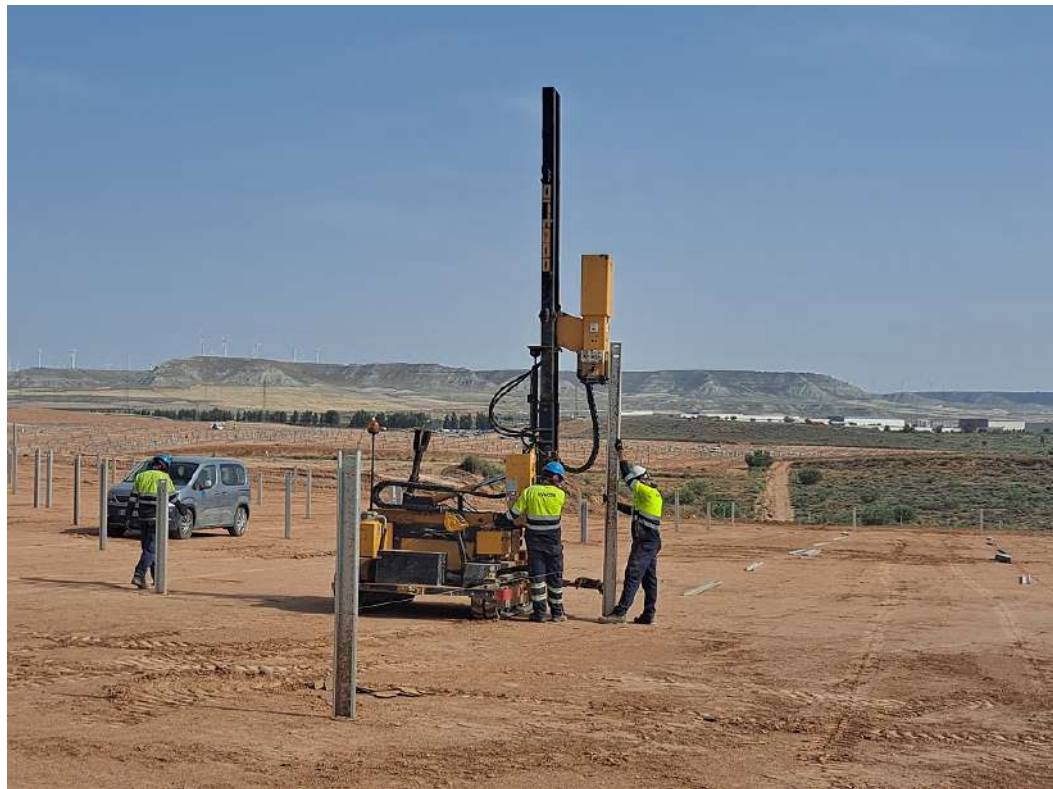
Se revisan los trabajos de la hincadora PVH para vigilar posibles derrames de aceites

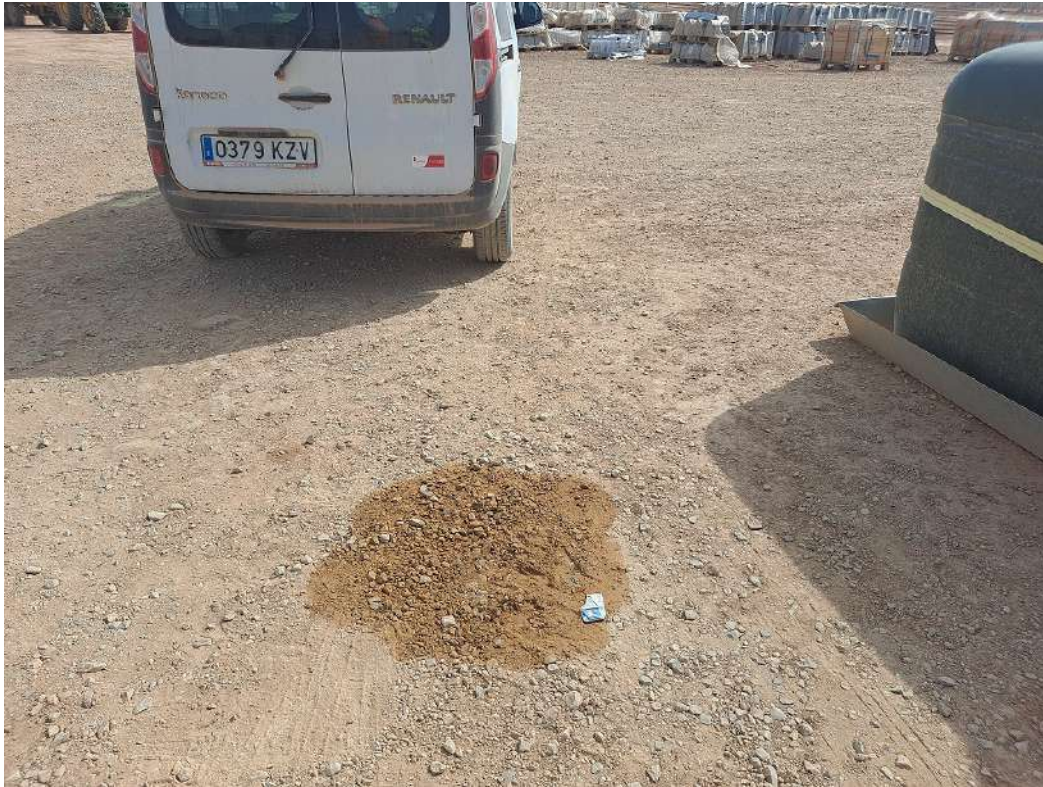
Pequeño derrame de aceites en la zona de PVH

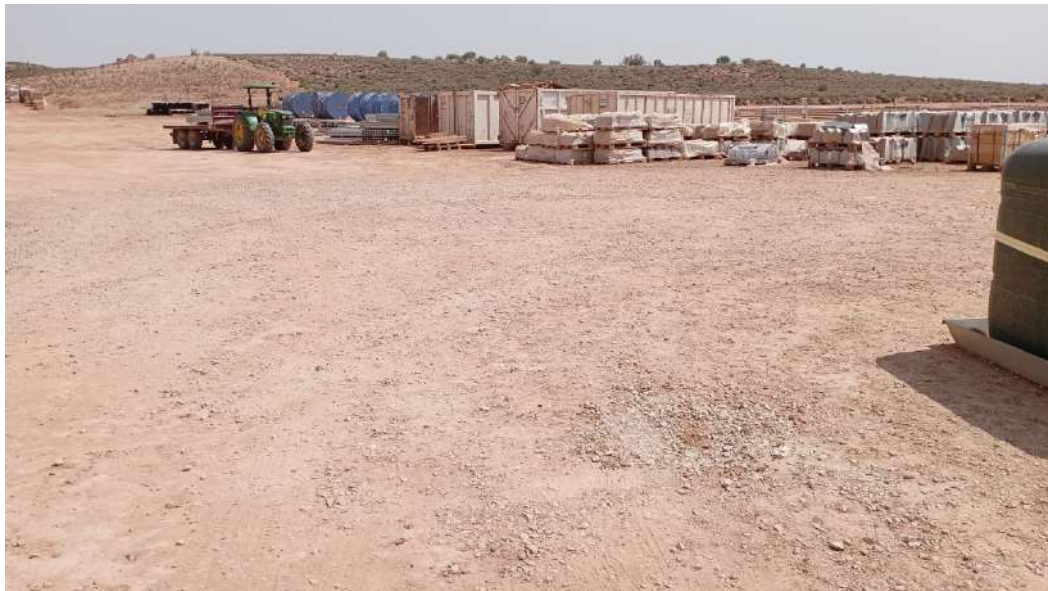
Derrame gestionado y tierras contaminadas recogidas correctamente

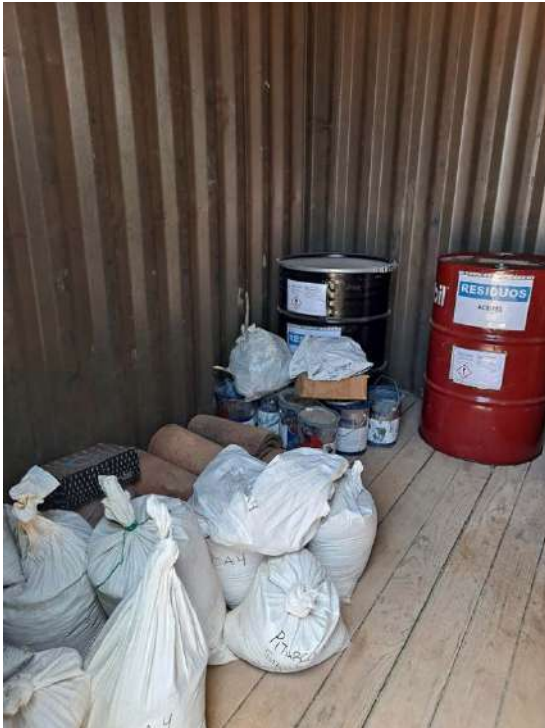
Envases vacíos de pintura depositados en su contenedor tras aviso al jefe de obra

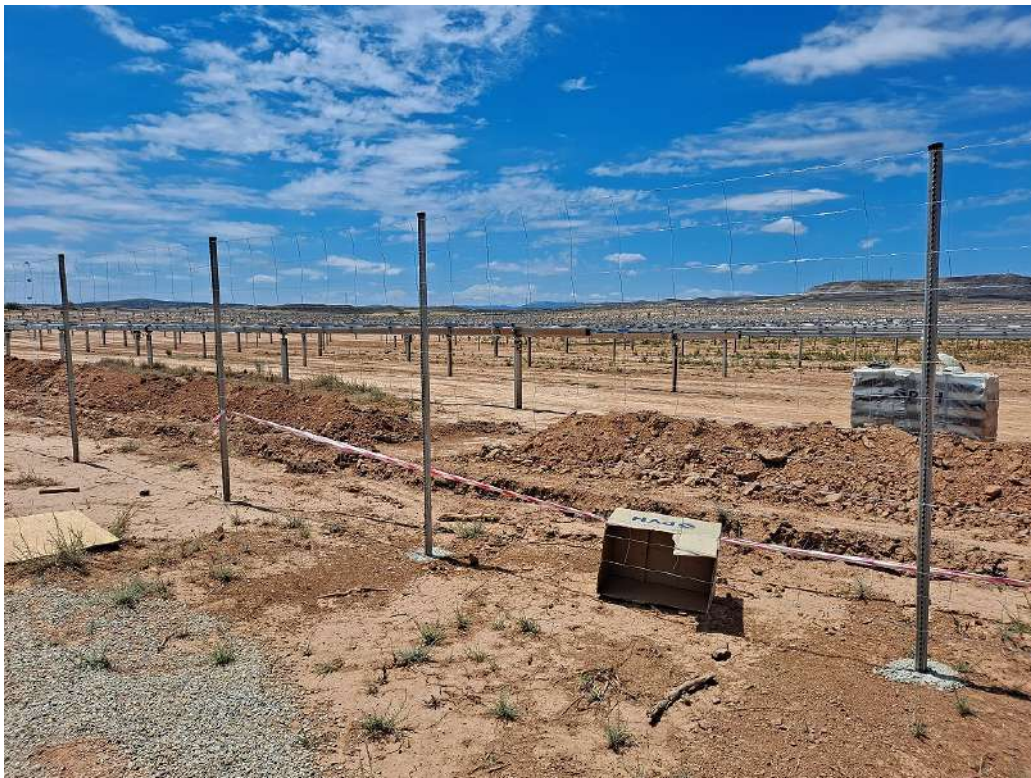
Algunos residuos de envases depositados por la obra de la empresa PVH que deben ser adecuadamente recogidos y gestionados
