FV PITARCO C_AÑO1_IM2_CONS_MARZO22

**INFORME MENSUAL DEL SEGUIMIENTO AMBIENTAL DE LAS OBRAS
DEL PROYECTO PFV PITARCO C (TM MUEL)
(MARZO 2022)**

Nombre de la instalación	FV PITARCO C
TM, Provincia	TM MUEL, ZARAGOZA
Nombre del titular	PITARCO ENERGIA, S.L.
CIF del titular	B99521304
Nombre de la empresa de vigilancia	ENERLAND PROJECT DEVELOPMENT, S.L.
Tipo de EIA	ORDINARIA
Informe de fase de	CONSTRUCCION
Periodicidad del informe	MENSUAL
Año de seguimiento	AÑO 1
Nº de informe y año de seguimiento	INFORME Nº2 DEL AÑO 1
Periodo que recoge el informe	MARZO 22

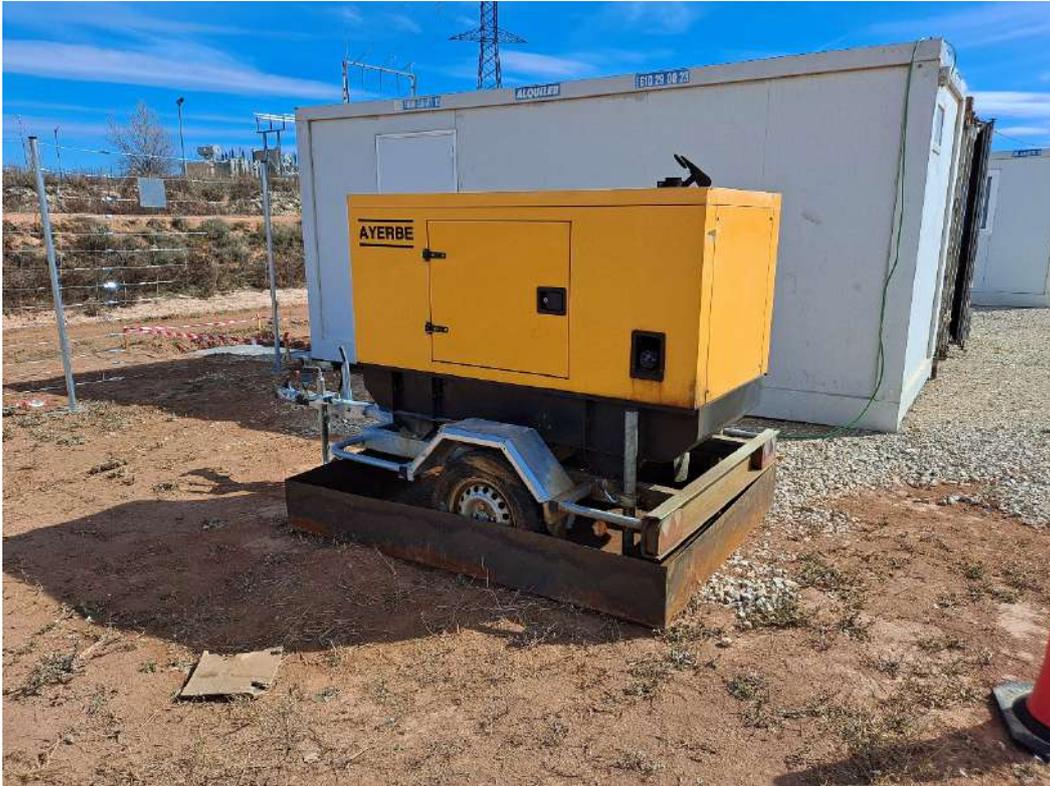
Grupo electrógeno de apoyo con cubeto de retención

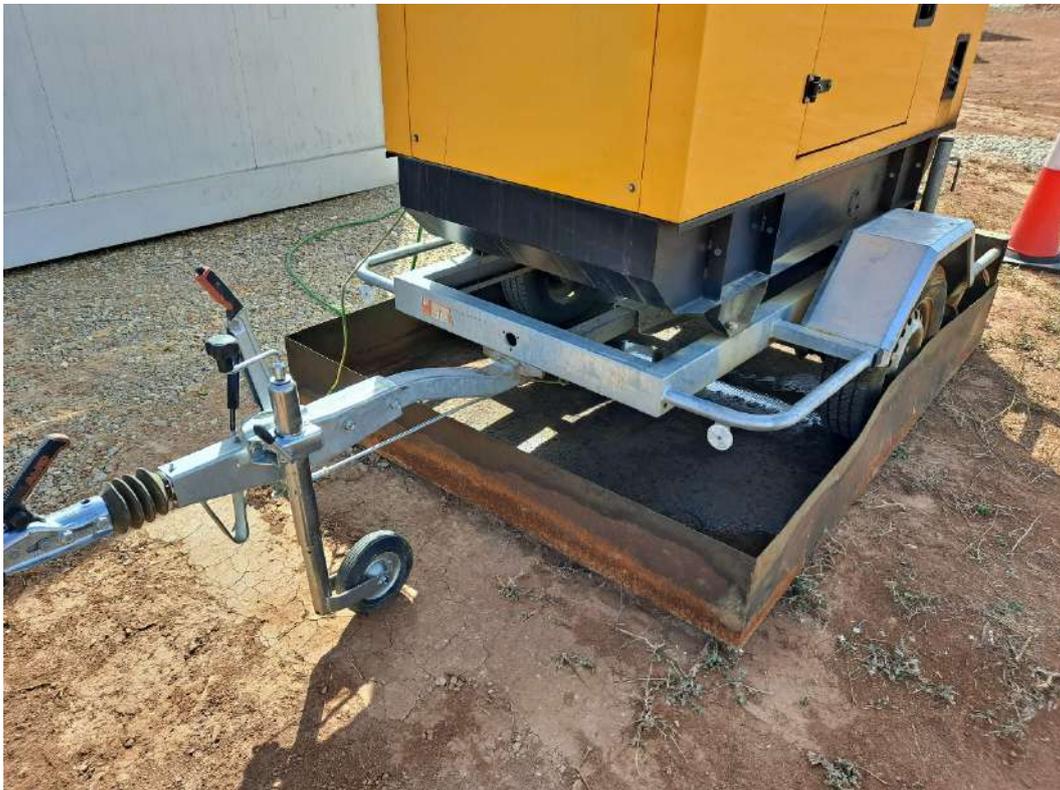
Detalle cubeto de retención

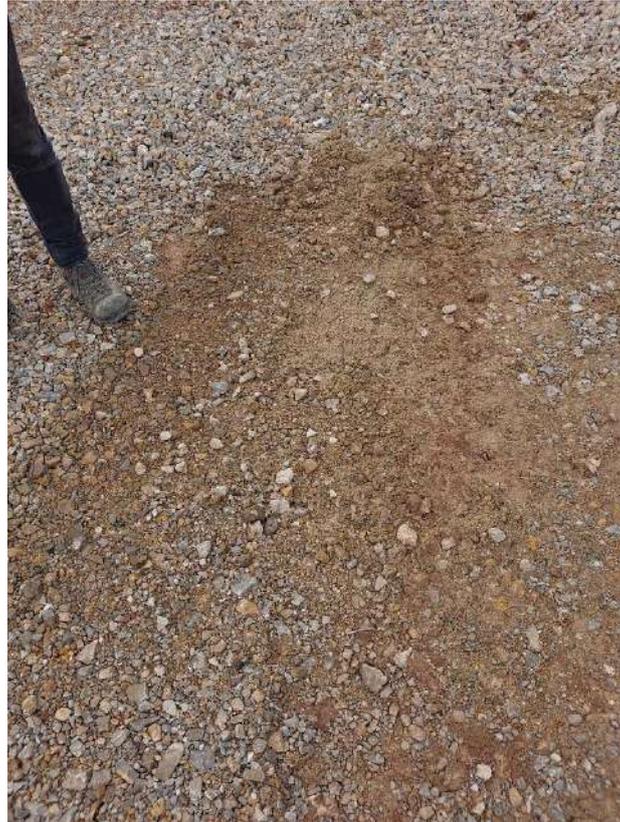
Restos de un pequeño derrame de la retroexcavadora mixta

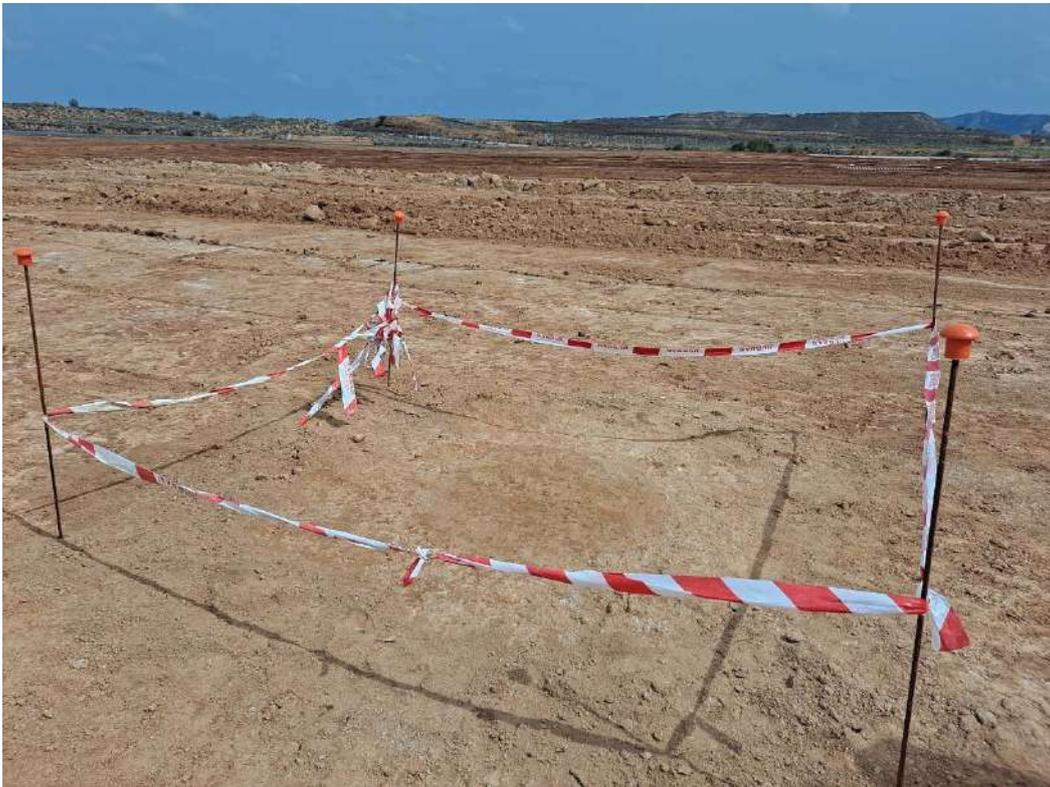
Detalle de estructura de silos detectada en Pitarco B, Zona 2

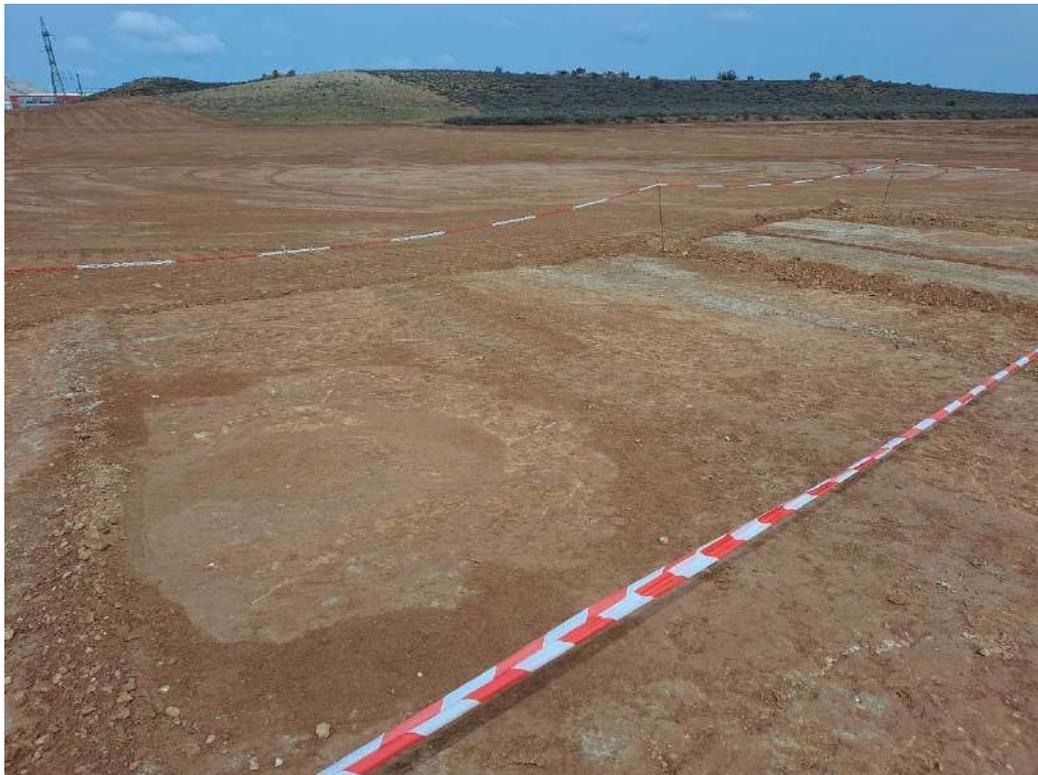
Detalle estructura de silos hallada en Pitarco A, zona 5

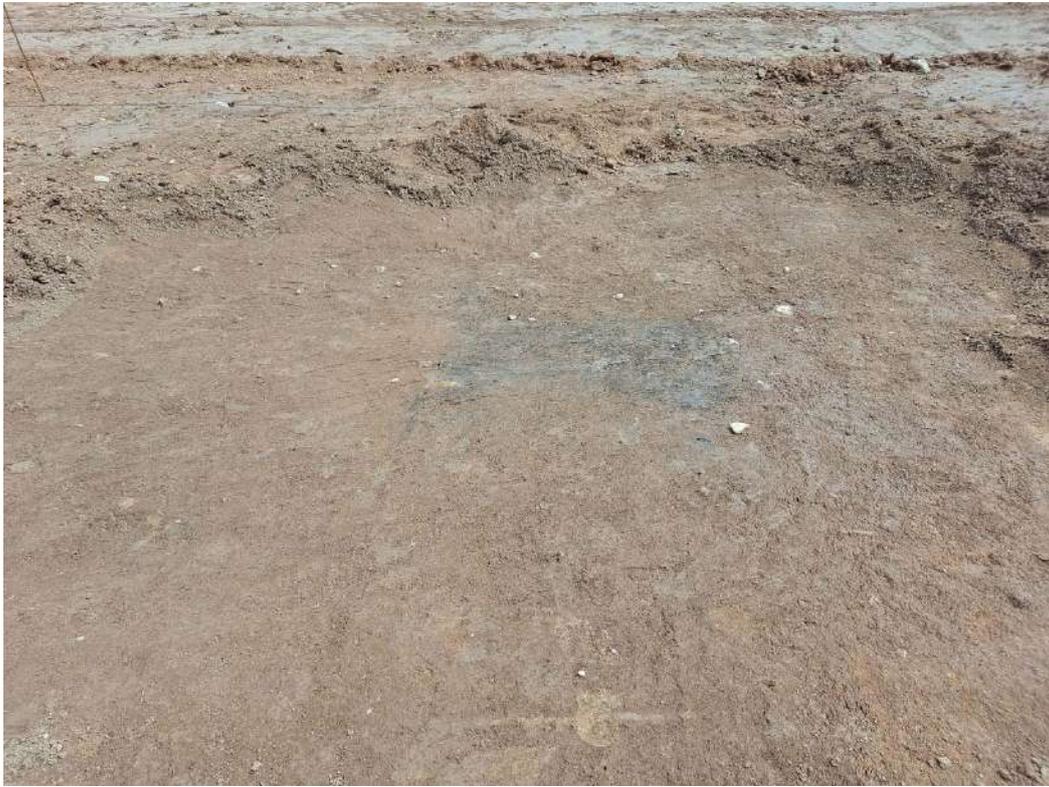
Detalle nivel de carbones detectada en Pitarco B, zona 2

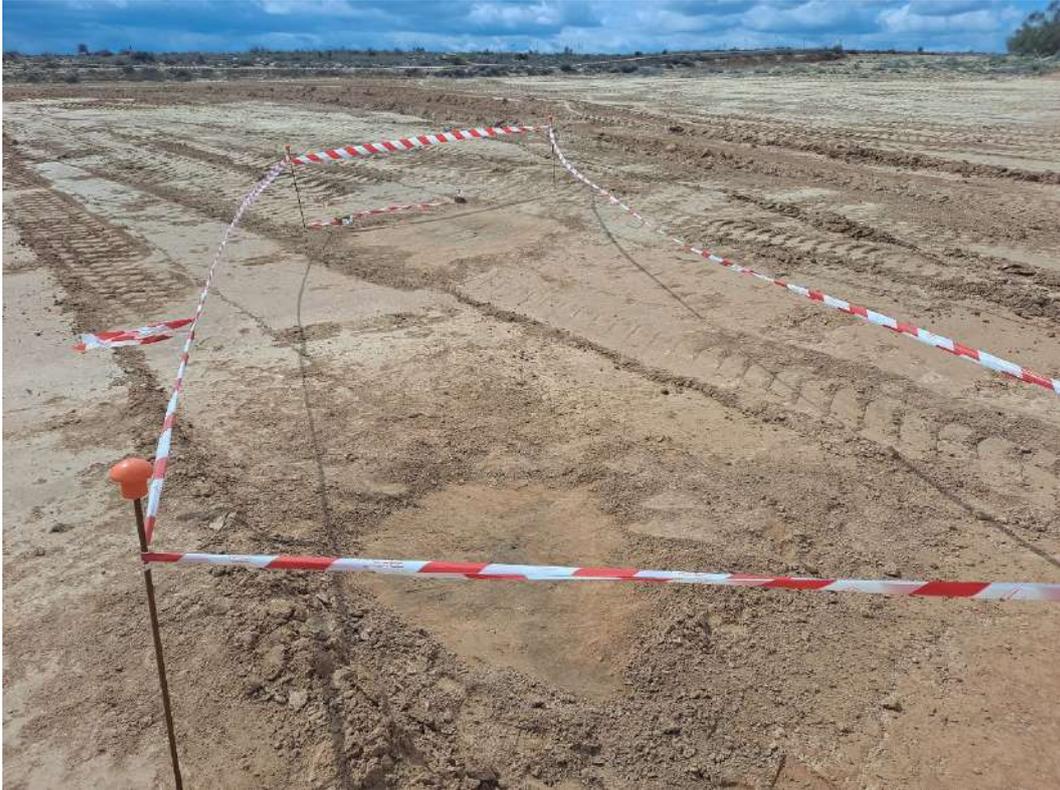
Cuarto y quinto silo hallados en PITARCO A NORTE

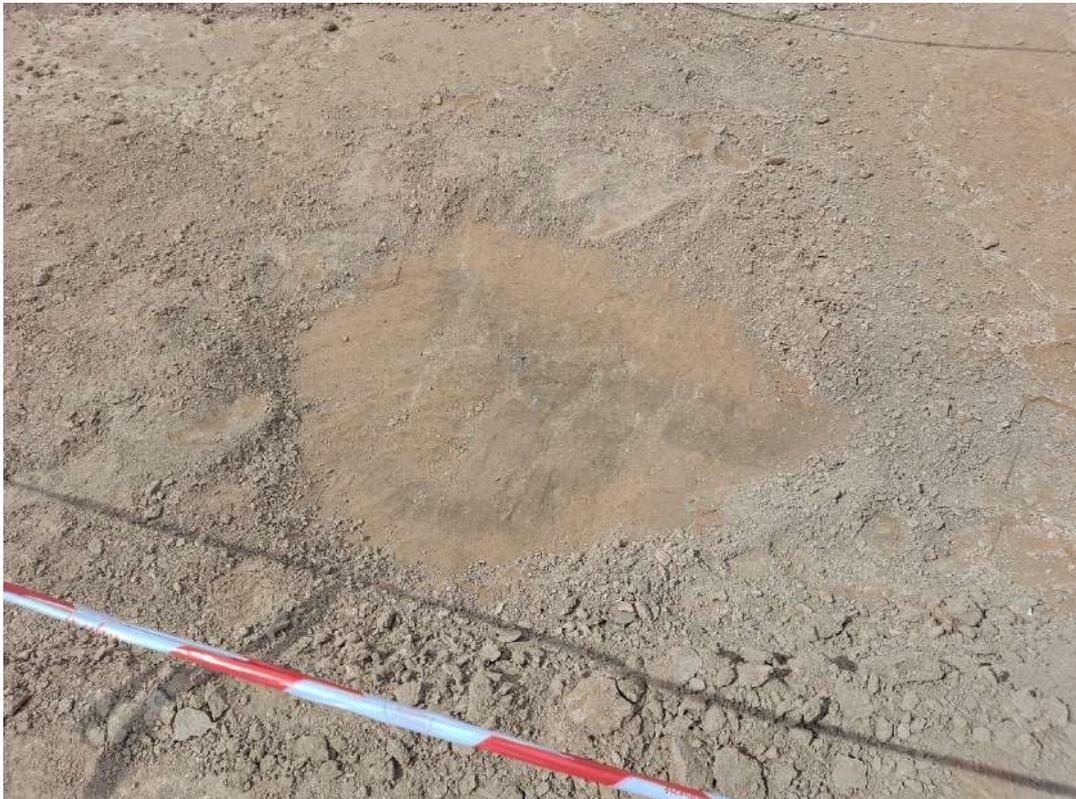
Detalle silo o fondo de cabaña encontrado

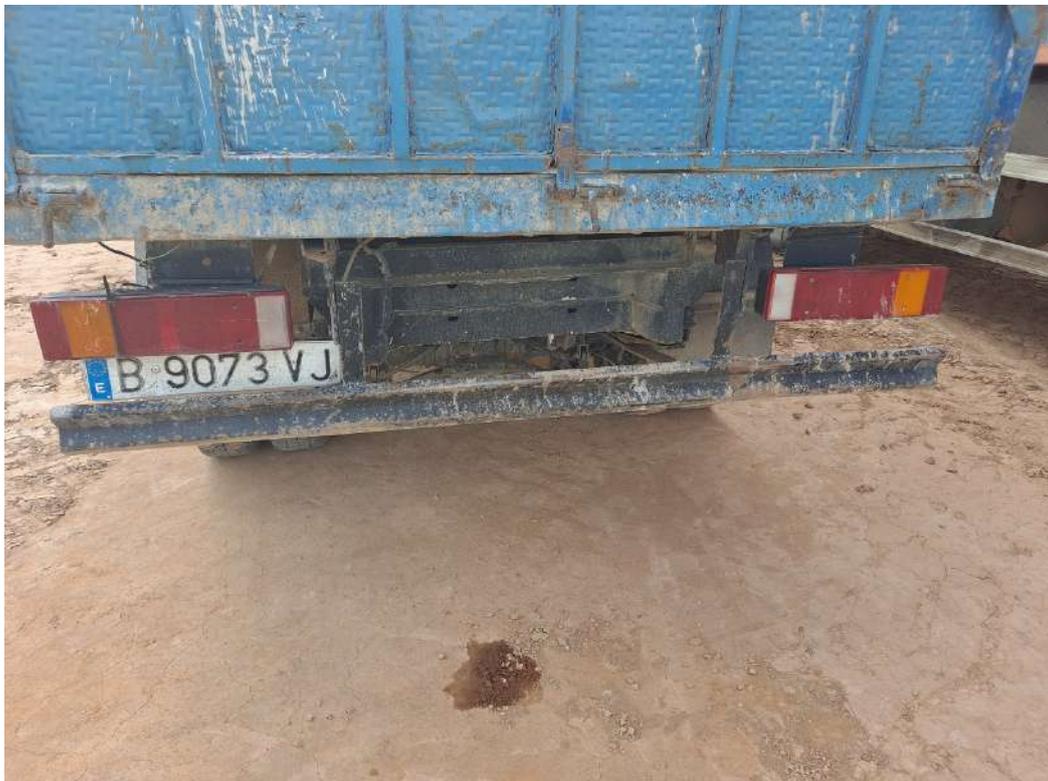
Pequeño vertido accidental de aceite

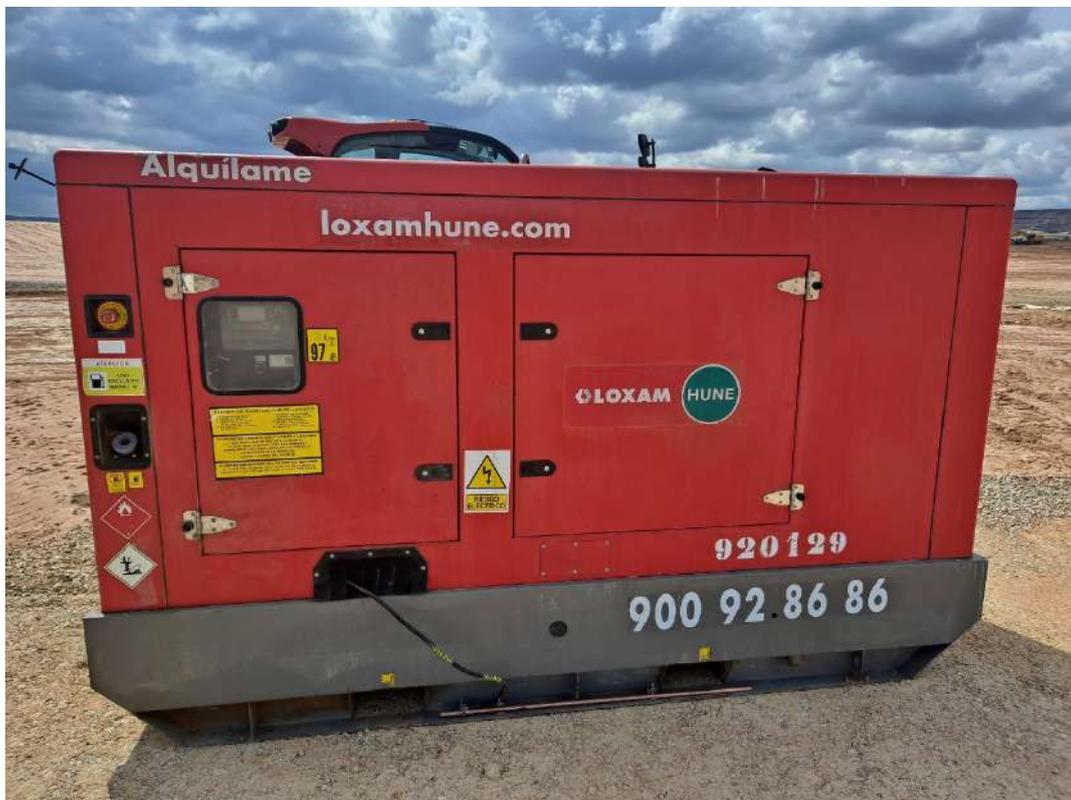
Nuevo grupo electrógeno instalado. Se solicita disponer de cubeto de retención

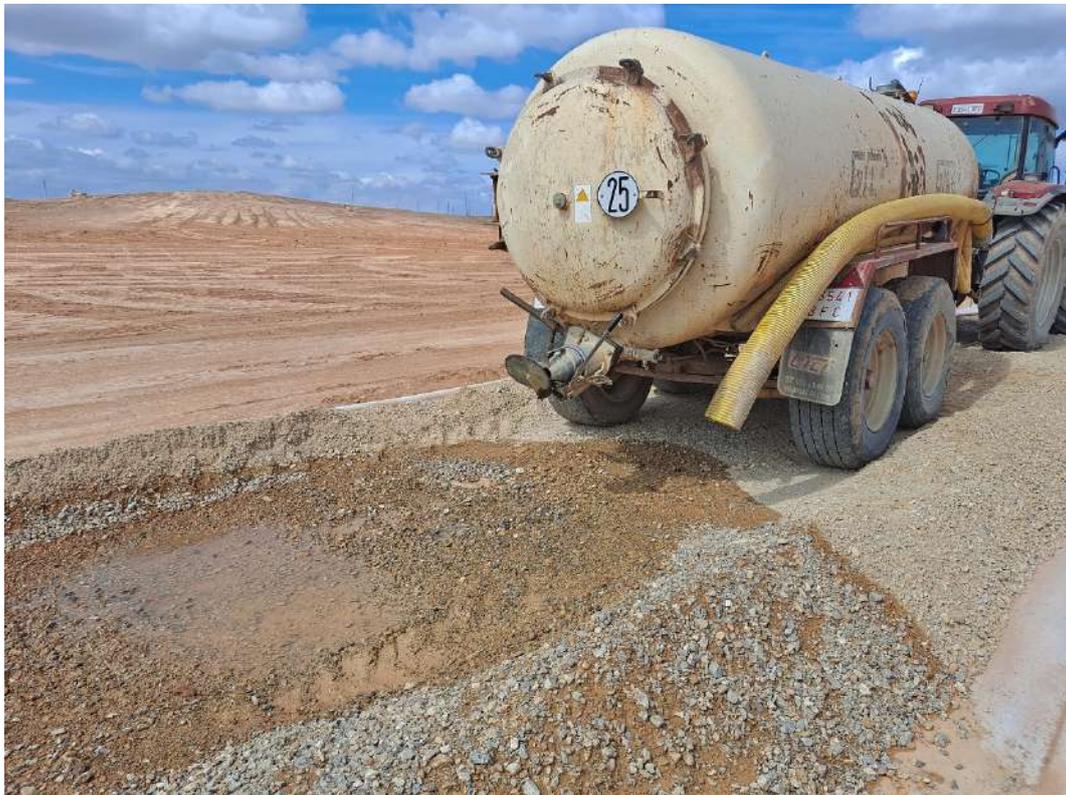
- En el momento de la visita se constata que el camión cisterna de agua que se utiliza para riego, tiene una fuga en el sprinkler y pierde parte del líquido aun estando en reposo. Se dejan indicaciones para que la subcontrata lo solucione en la mayor brevedad posible.
- Se identifican dos vertidos de aceite de pequeñas dimensiones de la maquinaria aparcada en la zona auxiliar con geotextil y gravilla pero que deben ser subsanados.
- Los contenedores de residuos peligrosos no están correctamente etiquetados conforme a la normativa del RD 833. Se pide al gestor autorizado RECICLARTE que subsane esta deficiencia.
- El nuevo grupo electrógeno situado en la campa auxiliar debe disponer de cubeto de retención o por lo menos en la zona de repostaje del gasoil para evitar vertidos accidentales al suelo.

Fuga de agua del camión cisterna

- Se solicita realizar una revisión del estado del camión cisterna para detectar el origen de la fuga de agua.
- Queda pendiente recibir instrucciones o indicaciones por parte de la Dirección General de Patrimonio Cultural con relación a los trabajos de excavación en las estructuras de silos y nivel de carbones detectados.
- Se recuerda que no se podrá circular con maquinaria pesada en las inmediaciones de las áreas balizadas extremando las precauciones de paso de personas y vehículos.
- Queda pendiente que el gestor etiquete de forma correcta los contenedores de residuos peligrosos.
