## PLANTAS SOLARES FOTOVOLTAICAS (FV)

### "SAN MIGUEL C DE 17,1 MWp"

#### Programa de Vigilancia Ambiental

Nombre de la instalación:	<b>FV SAN MIGUEL C</b>
Provincia/s ubicación de la instalación:	<b>ZARAGOZA</b>
Nombre del titular:	<b>ENERGIAS RENOVABLES DE CARONTE, S.L.</b>
CIF del titular:	<b>B-87.822.763</b>
Nombre de la empresa de vigilancia:	<b>ARGUSTEC S.L.</b>
Tipo de EIA:	<b>ORDINARIA</b>
Informe de FASE de:	<b>CONSTRUCCIÓN</b>
Periodicidad del informe según DIA:	<b>MENSUAL</b>
Año de seguimiento n.º:	<b>AÑO 1</b>
N.º de informe y año de seguimiento	<b>INFORME N.º 6 DEL AÑO 1</b>
Período que recoge el informe:	<b>JULIO 2022</b>

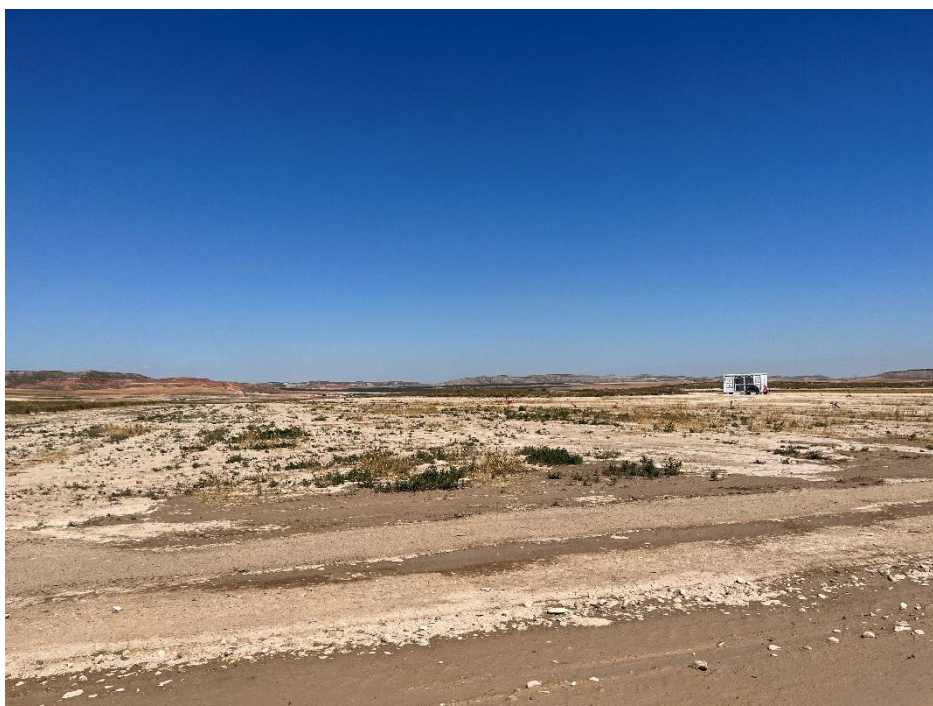
A lo largo de este mes se ha finalizado con el movimiento de tierras, la apertura de zanjas de la red de media y baja tensión y con las cimentaciones. También se ha continuado con la apertura de viales (Figura 2).

*Figura 2 Apertura de viales*

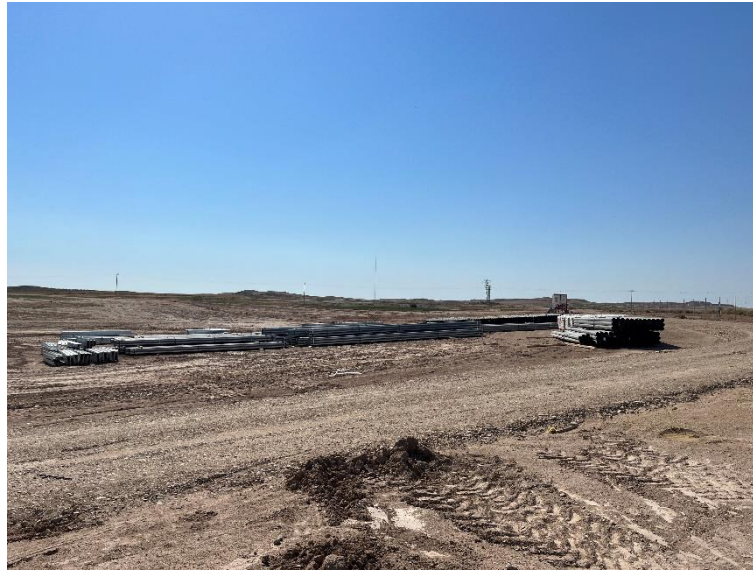
En la planta se mantiene un nivel de orden y limpieza óptimo. Las zonas de acopio de materiales para la fase de construcción se han realizado de manera correcta en las zonas destinadas para esta labor.

*Figura 3 Acopio de material de construcción*

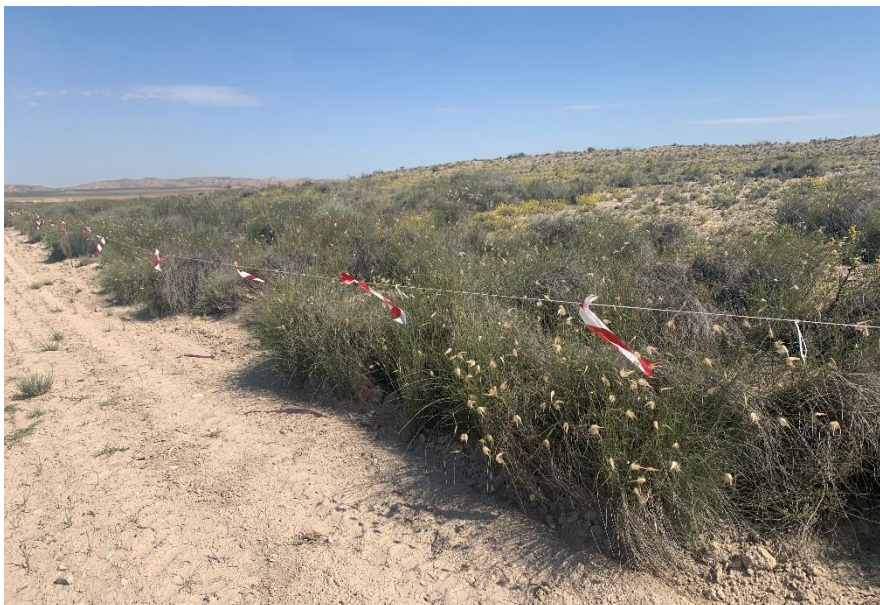
A día de hoy, se encuentran balizados los yacimientos arqueológicos y las zonas de vegetación natural presentes en el ámbito de la FVs, y se consta que se ha realizado de forma correcta.

*Figura 4 Balizado de la vegetación natural*

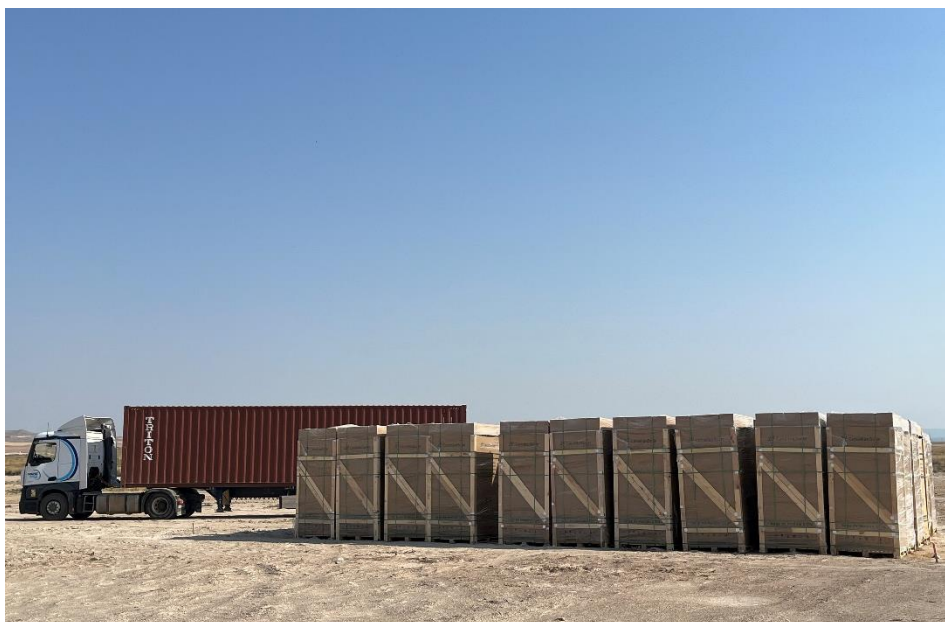
*Figura 5 Zona de acopio*

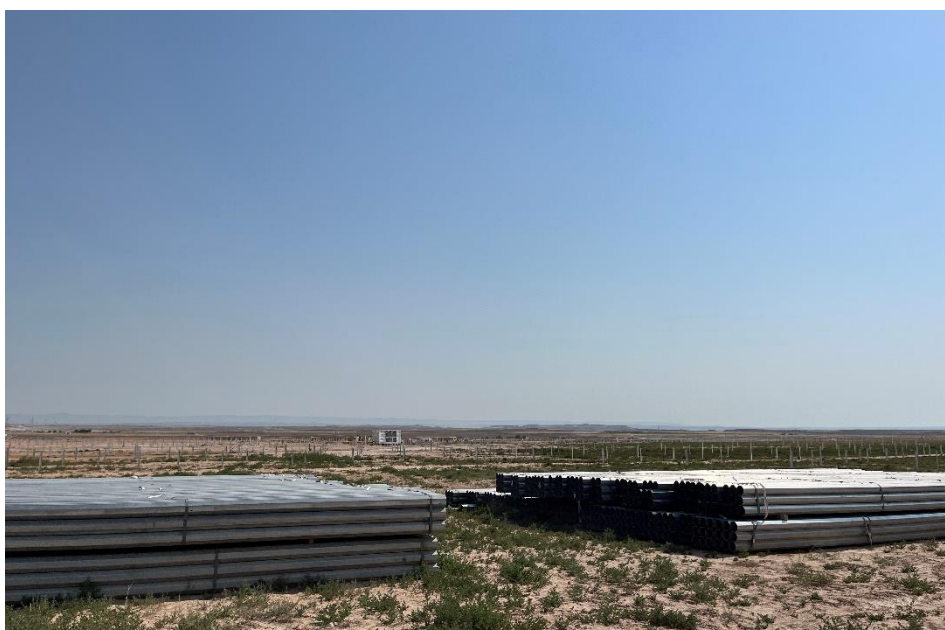
*Figura 6 Zona de acopio*
