PLANTAS SOLARES FOTOVOLTAICAS (FV)

"SAN MIGUEL C DE 17,1 MWp"

Programa de Vigilancia Ambiental

Nombre de la instalación:	FV SAN MIGUEL C
Provincia/s ubicación de la instalación:	ZARAGOZA
Nombre del titular:	ENERGIAS RENOVABLES DE CARONTE, S.L.
CIF del titular:	B-87.822.763
Nombre de la empresa de vigilancia:	ARGUSTEC S.L.
Tipo de EIA:	ORDINARIA
Informe de FASE de:	CONSTRUCCIÓN
Periodicidad del informe según DIA:	MENSUAL
Año de seguimiento n.º:	AÑO 1
N.º de informe y año de seguimiento	INFORME N.º 9 DEL AÑO 1
Período que recoge el informe:	OCTUBRE 2022

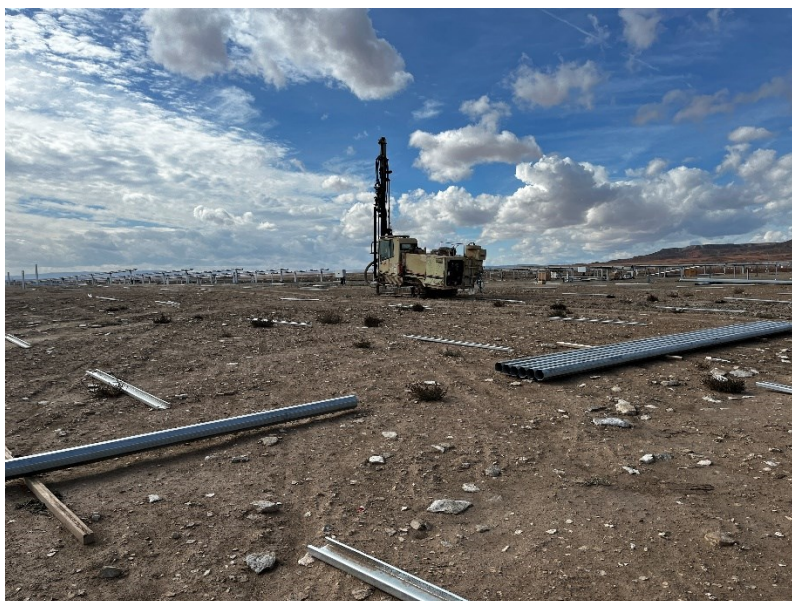
Figura 2 Hincado

Durante este mes, se ha continuado con el hincado de la estructura, montaje de los trackers y de los módulos fotovoltaicos.

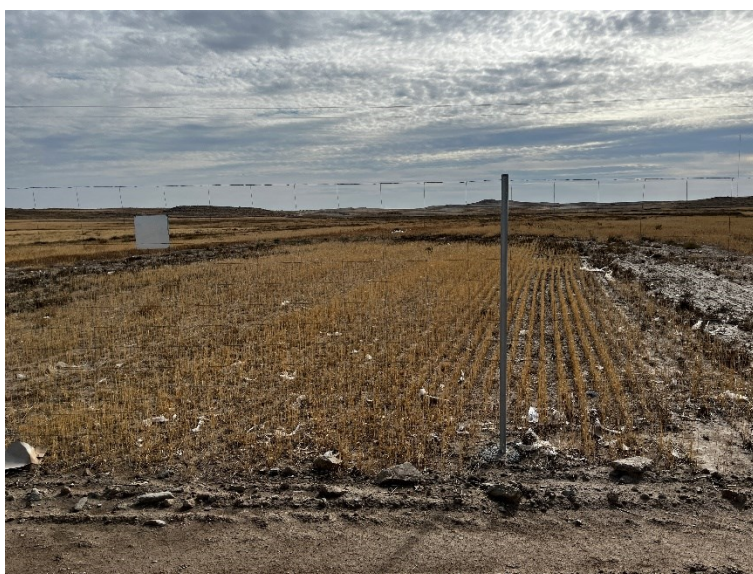
Figura 3 Trozos de plásticos

Durante las últimas visitas se observaron abundantes trozos de plástico procedentes del embalaje de los módulos fotovoltaicos.

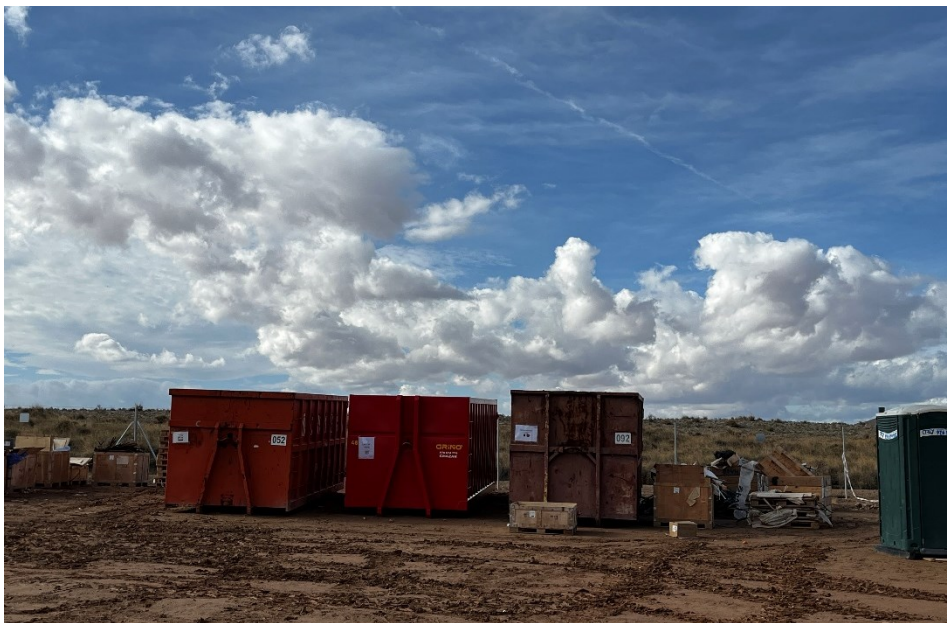
Figura 7 Punto limpio de RNP dispuesto dentro de la planta

En cuanto al punto limpio de residuos peligrosos y residuos no peligrosos, se consta que la segregación se está realizando correctamente.
