NOMBRE DE LA INSTALACIÓN:	FV SOLARIA POLEÑINO I
PROVINCIA/S DE UBICACIÓN DE LA INSTALACIÓN:	HUESCA
NOMBRE DEL TITULAR:	PLANTA FV 104, S.L.
CIF DEL TITULAR:	B-88241294
NOMBRE DE LA EMPRESA DE VIGILANCIA:	SOLARIA ENERGÍA Y MEDIO AMBIENTE, S.A.
TIPO DE EIA:	ORDINARIO
INFORME DE FASE DE:	EXPLOTACIÓN
PERIODICIDAD DEL INFORME SEGÚN DIA:	CUATRIMESTRAL
AÑO DE SEGUIMIENTO:	2
Nº DE INFORME Y AÑO DE SEGUIMIENTO:	INFORME Nº 2 DEL AÑO 2
PERIODO QUE RECOGE EL INFORME:	MAYO 2022-AGOSTO 2022

Madrid, Septiembre de 2022.

REF. DOC: POL-PV-MAM-PVA EXPLOTACION POLEÑINO-001-20220926-SOL

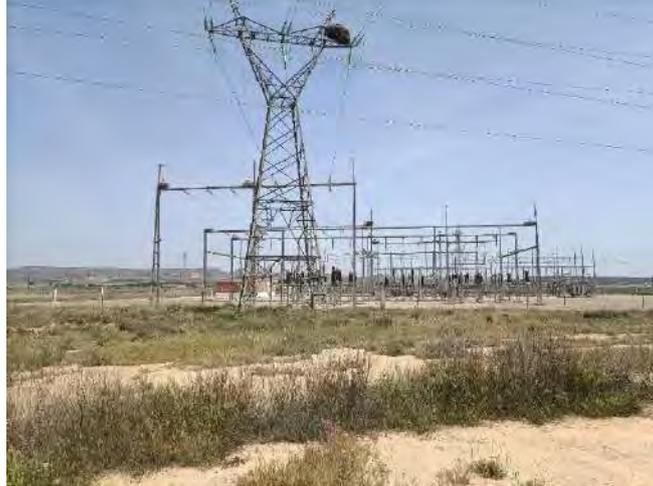
Figura 5: SET Marcen EDE. Presencia de nidos de cigüeñas. Fecha: 19/05/2022.

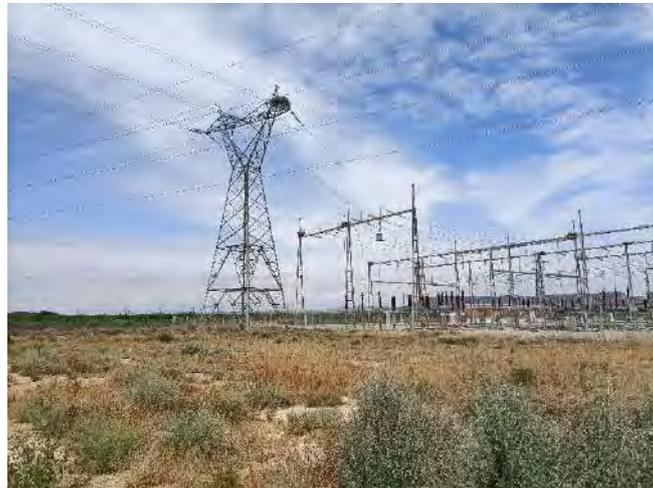
Figura 6: SET Marcen EDE. Presencia de nidos de cigüeñas. Fecha: 14/07/2022.

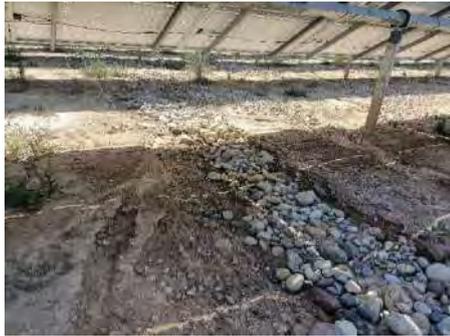
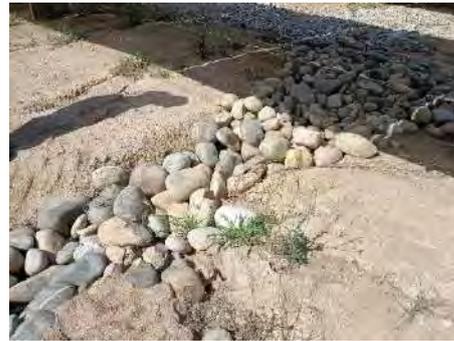
Figura 26. Relleno de canto rodado en cárcavas profundas y grava gruesa en cárcavas de menos profundidad (19/05/2022)

En las inspecciones realizadas en el segundo cuatrimestre se observaron aparición de grandes procesos erosivos causados por la falta de infraestructura de drenaje de aguas pluviales en determinadas zonas de la planta. Estos procesos erosivos fueron amplificando su magnitud en las dimensiones de las cárcavas o regueros por los que se producía la evacuación de las aguas pluviales.

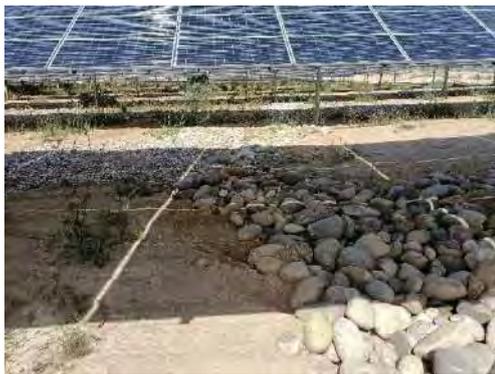
Figura 27. Relleno canto rodado en cárcava

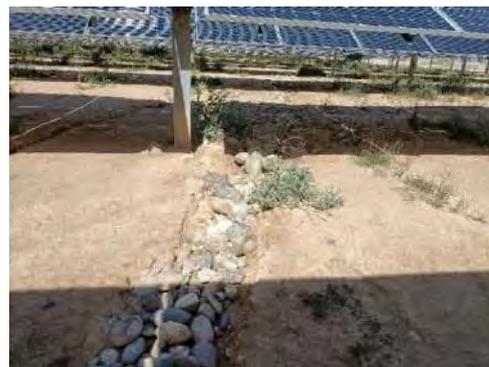
Figura 28. Relleno canto rodado en cárcava (19/05/22)

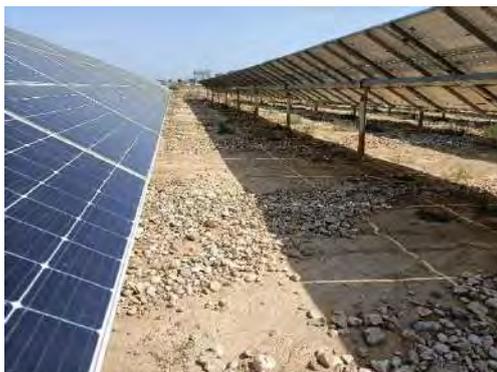
Figura 29. Relleno de grava gruesa en regueros intermedios

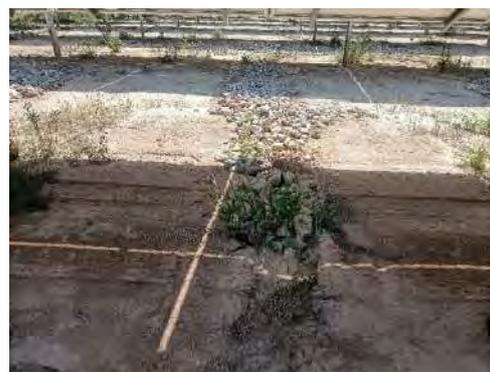
Figura 30. Relleno grava gruesa en regueros (19/05/22)

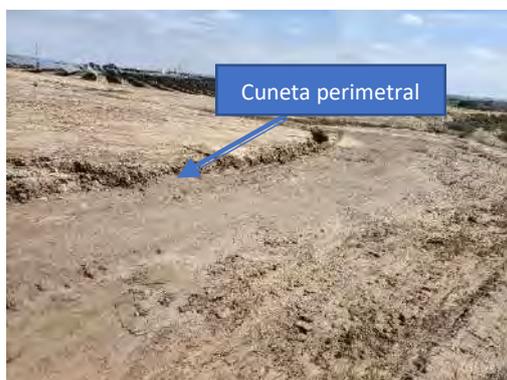
Fig. 31: Construcción de cuneta en tierra perimetral.

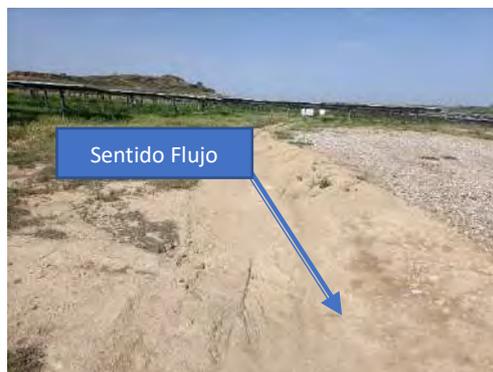
Fig.32: Construcción cuneta en tierra (19/05/2022)

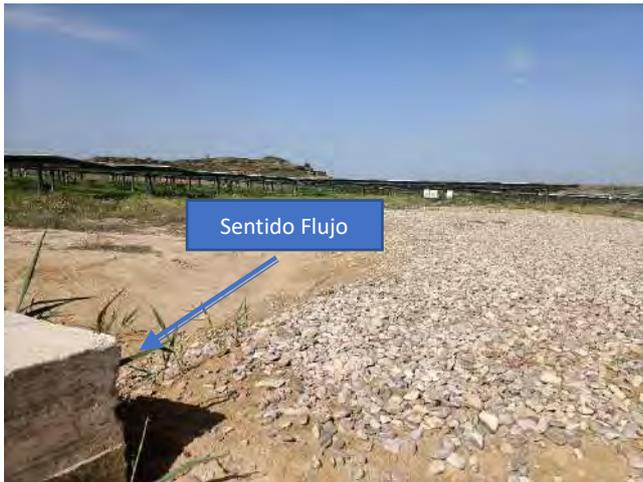
Figura 33. Conexión de cuneta en tierra con arqueta

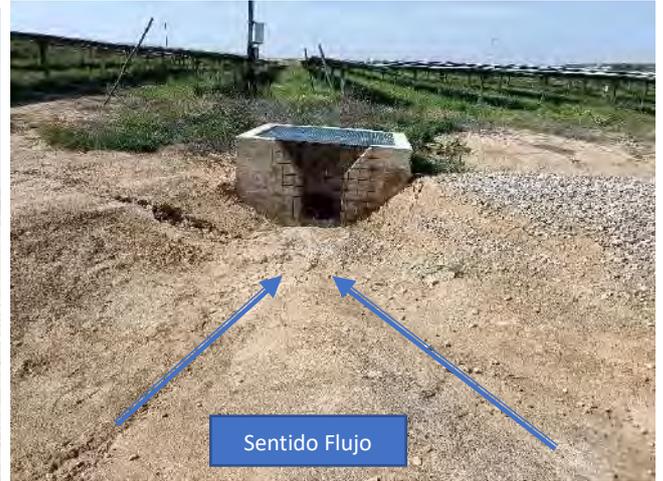
Figura 34. Arqueta recogida de aguas pluviales

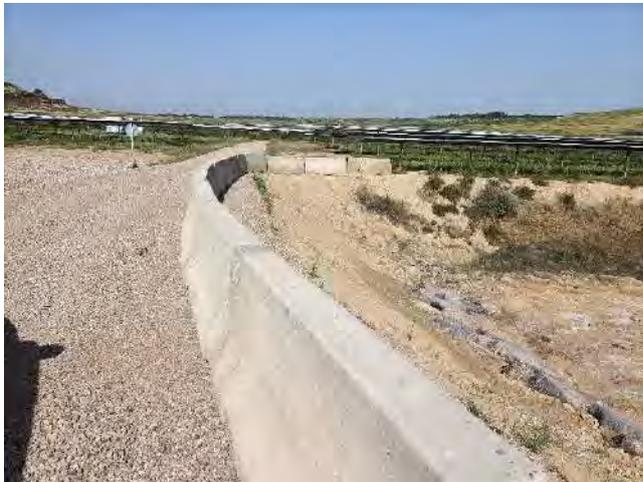
Figura 35. Corrección desprendimiento barrera New Jersey.

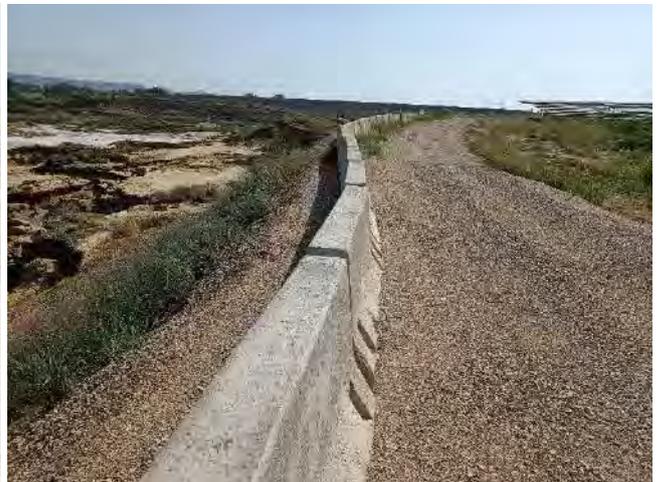
Figura 36. Nuevos bloques N. Jersey en vial de la PFV.

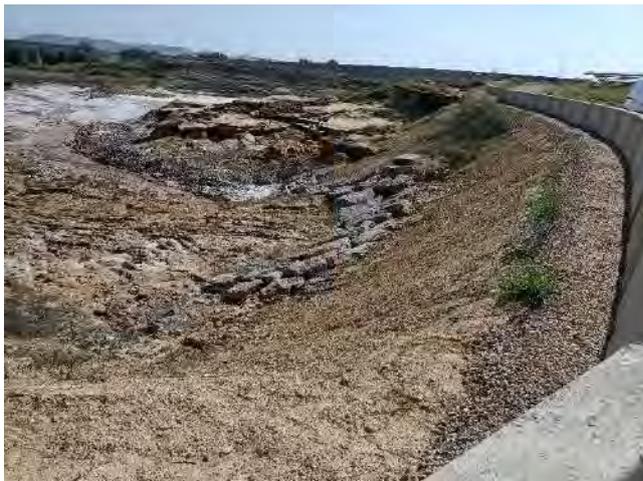
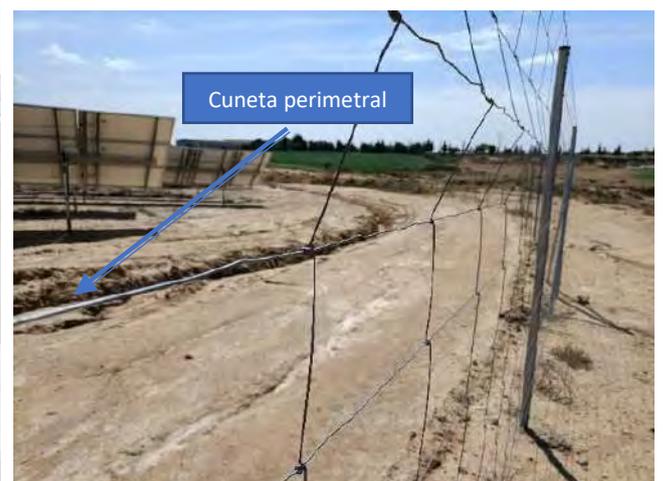
Figura 37: Mejora evacuación aguas pluviales en dique de escollera. Figura 38. Construcción cuneta perimetral (30/06/22)

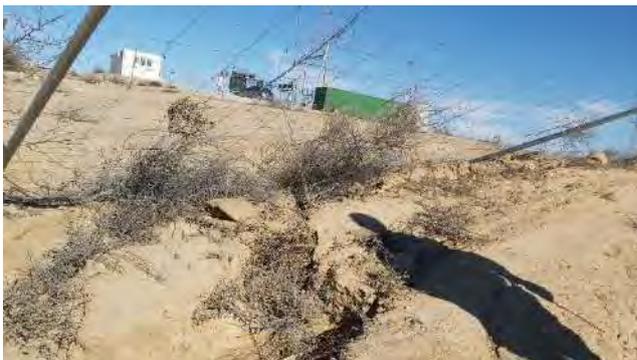
En febrero se inspeccionó el vallado de la instalación, y se observaron dos zonas del mismo derrumbadas por la acción del viento.

Figura 42: Vallado de la PFV derrumbado (17/02/2022)

Con fecha 19 de mayo de 2022, se llevaron a cabo los trabajos de reposición del vallado a su estado inicial.

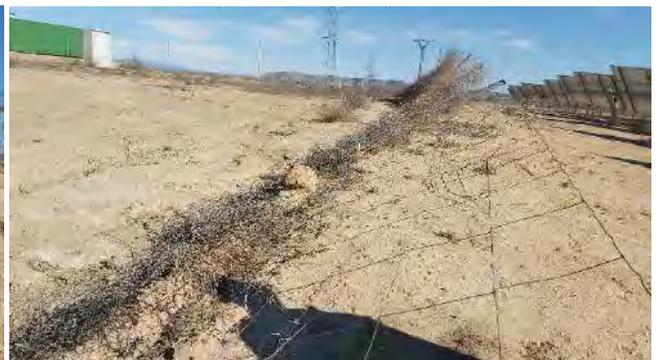
Figura 43: Vallado derrumbado (17/02/2022)

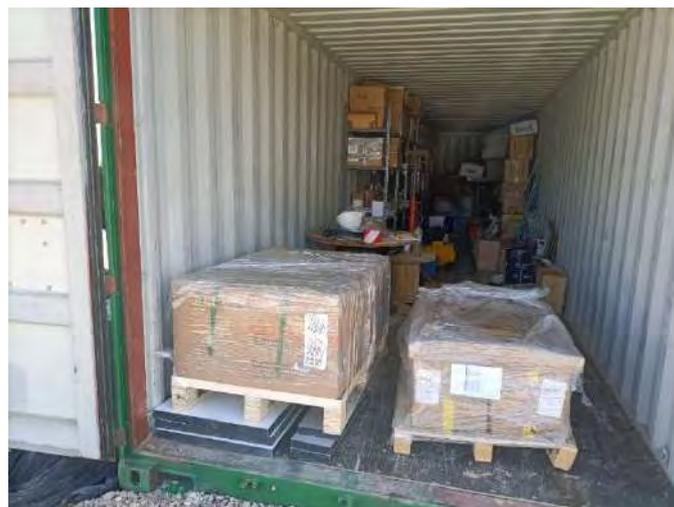
Se comprueba que la zona de acopio de materiales (ver figura) no presenta ningún derrame de aceite, combustibles u otro tipo de sustancias peligrosas.

Figura 46: Zona de mantenimiento y acopio de material de la planta solar (30/06/2022)

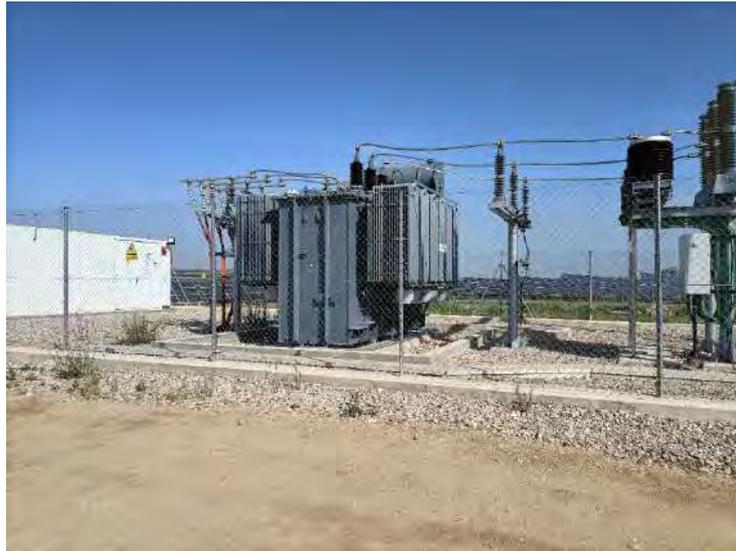
Figura 47: SET de Poleñino sin derrames de aceite (14/07/2022).

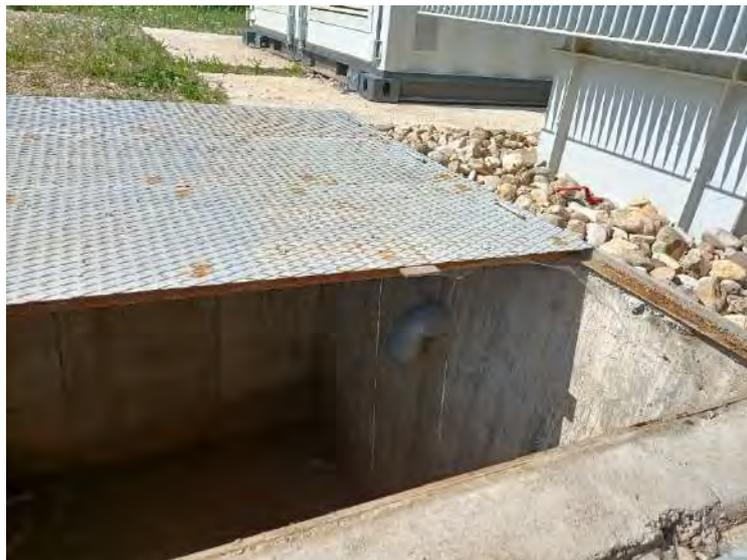
En las visitas realizadas no se ha observado ningún derrame de aceite en el foso de recogida de aceite del transformador. Ni en los fosos de los centros de transformación de la planta (ver figura).

Figura 48: Foso del CT3 de la PFV de Poleñino (14/07/2022).
