NOMBRE DE LA INSTALACIÓN:	FV SOLARIA POLEÑINO I
PROVINCIA/S DE UBICACIÓN DE LA INSTALACIÓN:	HUESCA
NOMBRE DEL TITULAR:	PLANTA FV 104, S.L.
CIF DEL TITULAR:	B-88241294
NOMBRE DE LA EMPRESA DE VIGILANCIA:	SOLARIA ENERGÍA Y MEDIO AMBIENTE, S.A.
TIPO DE EIA:	ORDINARIO
INFORME DE FASE DE:	EXPLOTACIÓN
PERIODICIDAD DEL INFORME SEGÚN DIA:	CUATRIMESTRAL
AÑO DE SEGUIMIENTO:	2
Nº DE INFORME Y AÑO DE SEGUIMIENTO:	INFORME Nº 3 DEL AÑO 2
PERIODO QUE RECOGE EL INFORME:	SEPTIEMBRE 2022-DICIEMBRE 2022

PLANTA FV104, S.L.

Madrid, Diciembre de 2022.

REF. DOC: POL-PV-MAM-PVA EXPLOTACION POLEÑINO-001-20230215-SOL

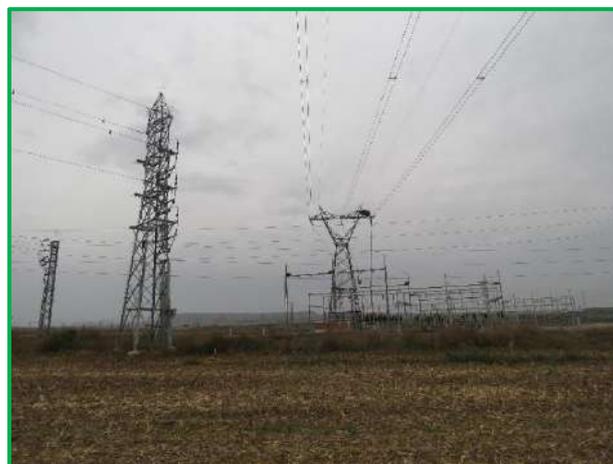
Figura 5: Llegada a la SET Marcen EDE. Presencia de nidos de cigüeñas en apoyo de la línea de REE (31/10/2022)

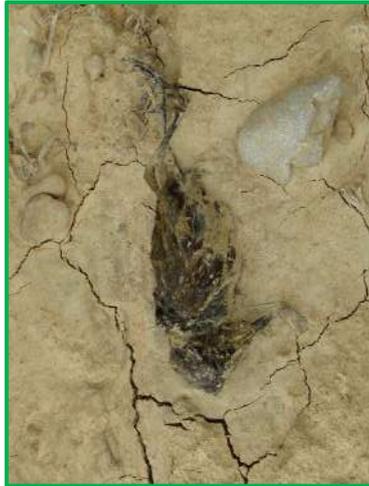
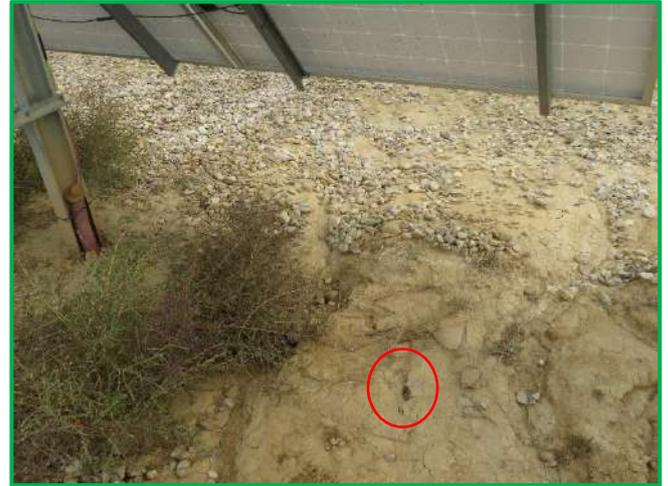
Se ha detectado un único episodio de mortandad en la planta solar durante el periodo muestreado, concretamente por colisión contra los trackers.

Figura 8. Cadáver encontrado

Figura 9. Situación del cadáver

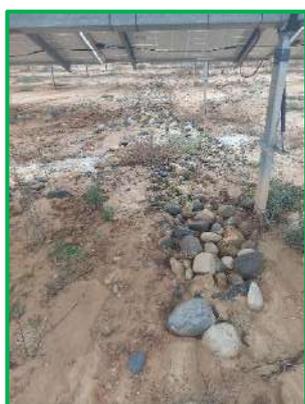
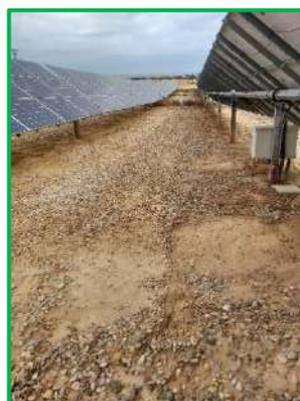
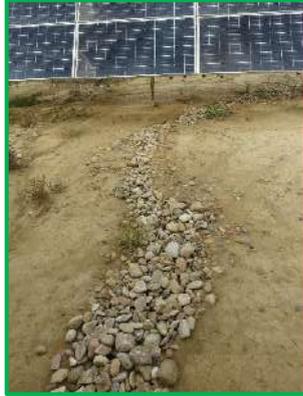
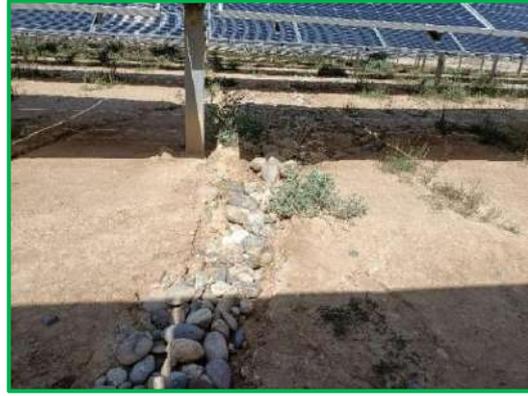
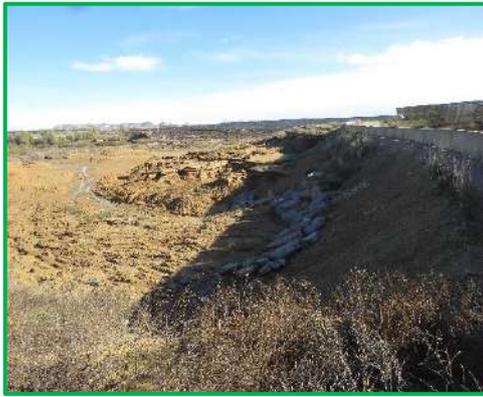
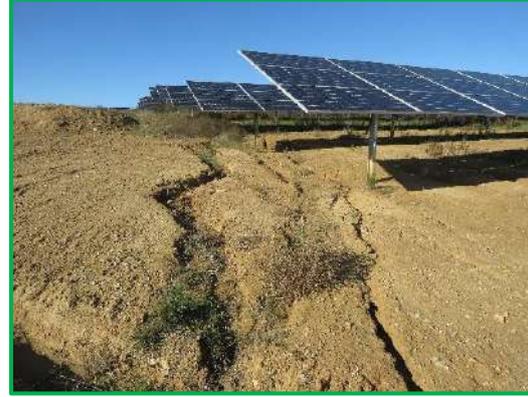
Figura 10. Relleno de canto rodado cerca de las hincas

Figura 11. Relleno de canto rodado en cárcavas entre trackers

Figura 12. Relleno canto rodado entre filas seguidores

Figura 13. Relleno canto rodado entre seguidores

Figura 14. Relleno canto rodado en escollera

Figura 15. Cárcavas entre líneas de seguidores

Como puede observarse en las figuras, había numerosas cárcavas y regueros entre los paneles solares que evidencian fenómenos erosivos de Clase 4 y algunos de Clase 5. Estos fenómenos también aparecen fuera de las zonas de seguidores, con una marcada tendencia en las zonas de mayor pendiente.

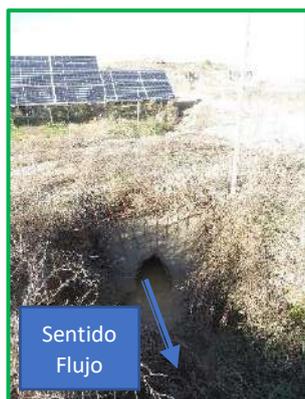
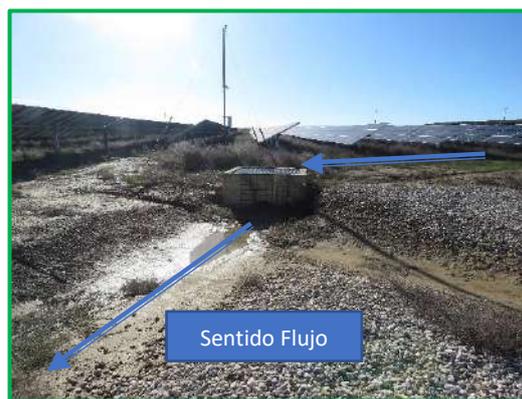
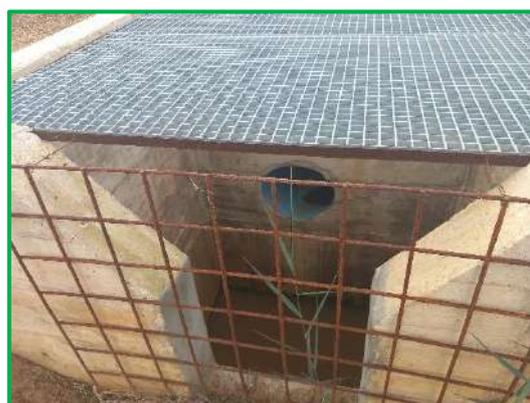
En las inspecciones realizadas en el cuarto cuatrimestre se observó la aparición de grandes procesos erosivos causados por la falta de infraestructura de drenaje de aguas pluviales en determinadas zonas de la planta. Estos procesos erosivos fueron amplificando su magnitud en las dimensiones de las cárcavas o regueros por los que se producía la evacuación de las aguas pluviales.

El funcionamiento de los drenajes ha sido parcial debido a que parte de ellos no tienen correctamente realizadas las cunetas y no vehiculizan la totalidad del flujo hacia las arquetas. Fruto de ello ha sido la presencia de numerosos encharcamientos e incluso colapsos en el terreno para los cuales se han contratado trabajos para solventarlos.

Figura 16: Vista de drenaje hacia el río Flumen

Figura 17: Conexión arqueta de recogida de aguas

Figura 18: Arqueta recogida aguas pluviales

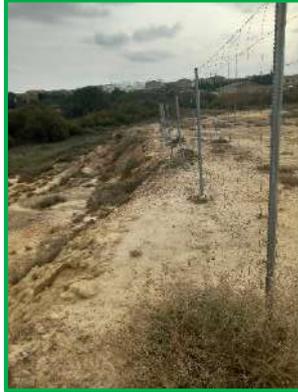
En las diferentes visitas se han detectado como mínimo dos puntos donde debido a la erosión, el vallado se encuentra afectado por derrumbamientos del terreno fruto de las intensas lluvias de diciembre.

Figura 21: Cárcavas en talud afectando vallado.

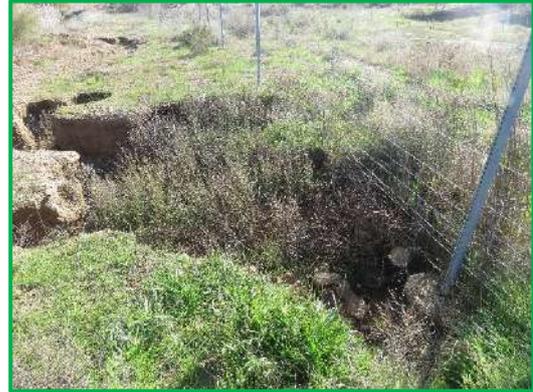
Figura 22: Colapso afectando el vallado.

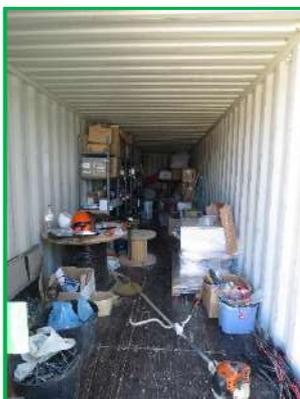
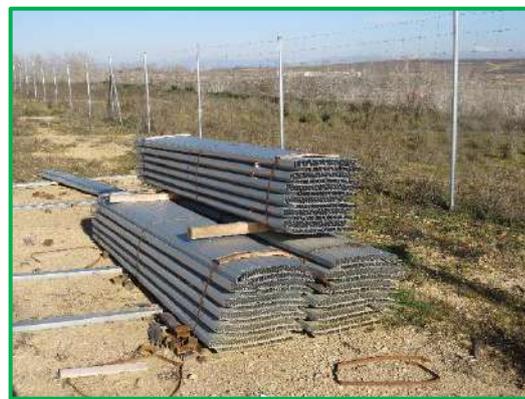
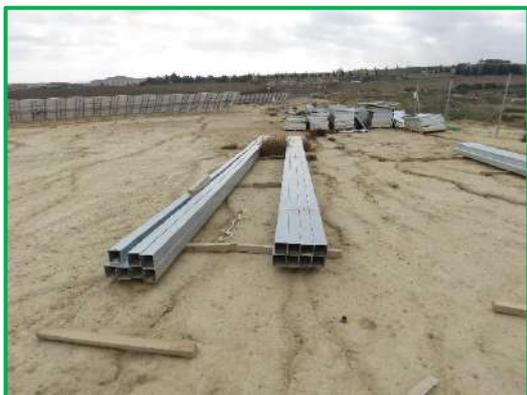
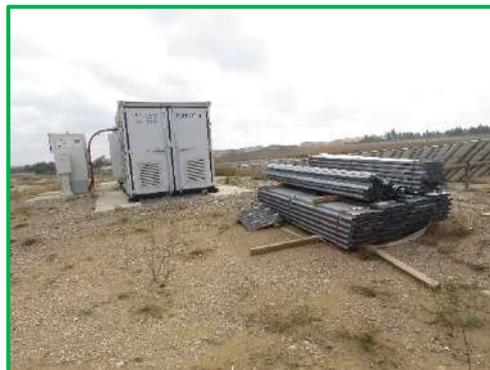
Se comprueba que la zona de acopio de materiales (Figura 23 y Figura 24: Acopio de material y herramientas Figura 24:) no presenta ningún derrame de aceite, combustibles u otro tipo de sustancias peligrosas.

Figura 23: Acopio de material y herramientas

Figura 24: Acopio de material de construcción cerca de la SET.

Figura 25: Acopio material de construcción en isla CT1

Figura 26: Acopio material de construcción entorno CT1

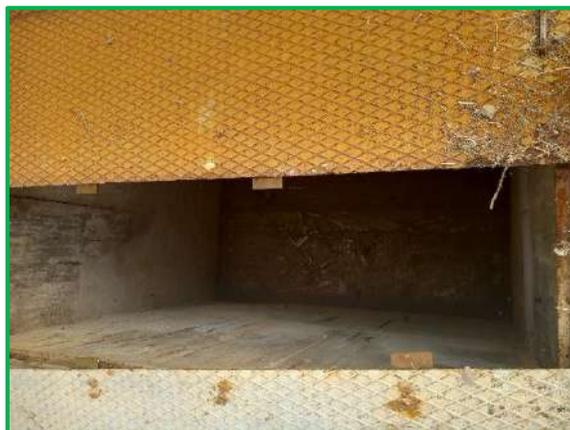
En las visitas realizadas no se ha observado ningún derrame de aceite en el foso de recogida de aceite del transformador. Ni en los fosos de los centros de transformación de la planta, aunque sí se ha observado la colación de agua.

Figura 27: Foso del CT2 de la PFV de Poleñino (28/10/2022) sin derrames de aceite, pero con algo de agua
