INFORME CUATRIMESTRAL

SEGUIMIENTO DE VIGILANCIA AMBIENTAL DE LA PLANTA FOTOVOLTAICA TERUEL Y SU INFRAESTRUCTURA DE EVACUACIÓN HASTA LA SET AZAILA

Término Municipal de Azaila
(Provincia de Teruel)

Mayo 2022

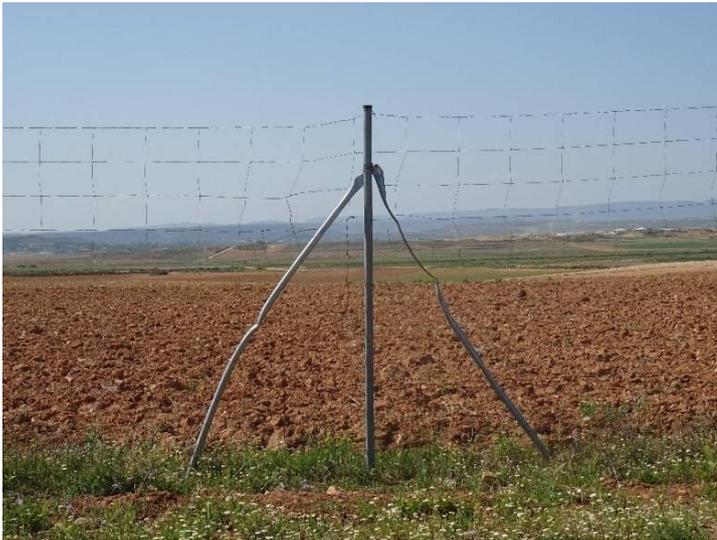
Asimismo, de los puntos dañados que se detectaron anteriormente en el vallado cinegético se han restaurados ambos, realizándose el arreglo de la esquina superior derecha de la segunda parcela de forma posterior a la visita de seguimiento, pero constatándose mediante reportaje fotográfico, por parte de los técnicos de la planta, su reparación.

Vista del punto reparado del vallado de la planta fotovoltaica.

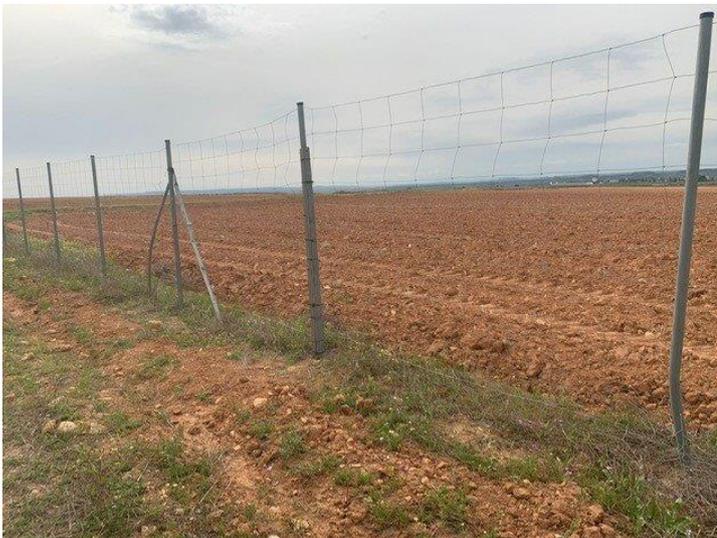
Vista del segundo punto reparado del vallado de la planta fotovoltaica.

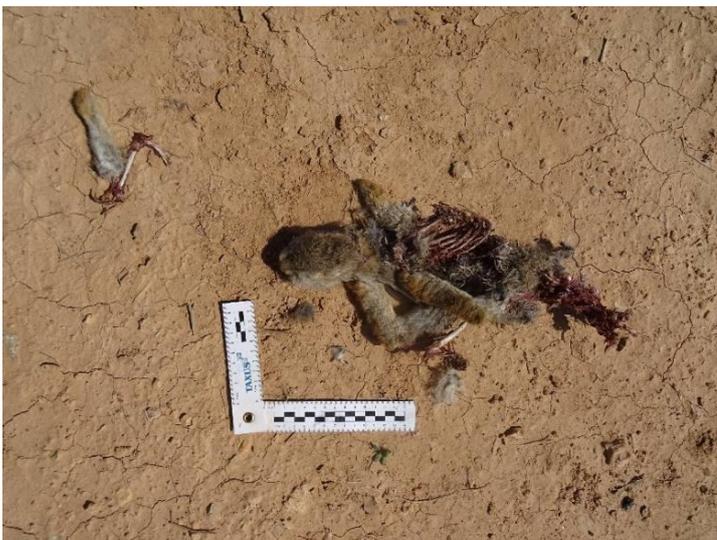
Conejo común depredado y fraccionado en varias extremidades. Posiblemente corresponda a los restos de la presa de un zorro.

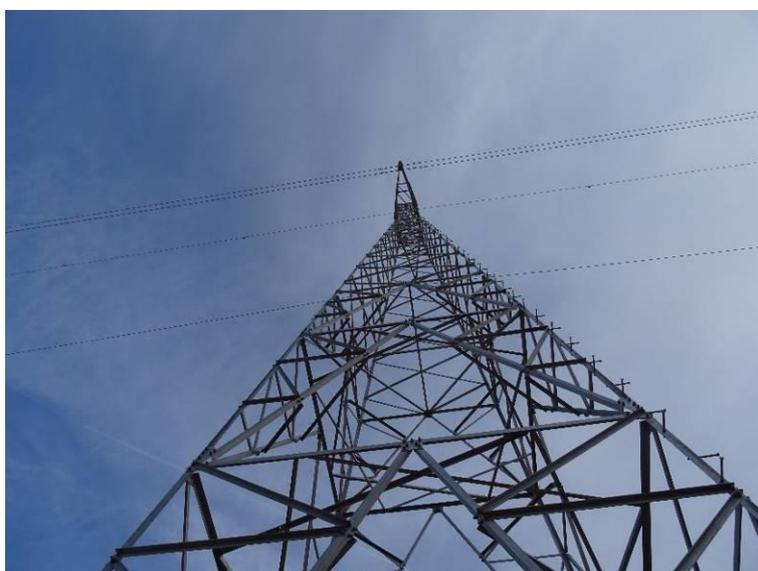
De acuerdo a lo observado, los elementos disuasorios y aislantes se encontraban en un estado óptimo y no se detectaron problemas o deficiencias en la integración o instalación de estas medidas.

Detalle de los apoyos de la LAT de evacuación.

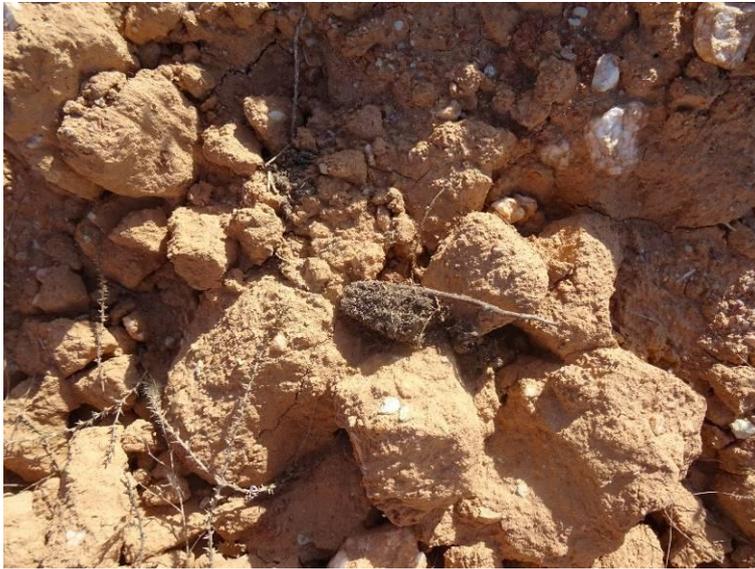
La vegetación plantada presentaba una regresión agudizada frente a las visitas anteriores, no se aprecia enraizamiento alguno debido a la falta de abono o tierra, que sirva de cobertura orgánica. Por el contrario, se aprecia un aumento de especies autóctonas que enraízan en la mayor parte del recinto vallado.

Detalle de la vegetación utilizada en la restauración vegetal, presentando un aspecto bastante deteriorado y demasiado expuesto.

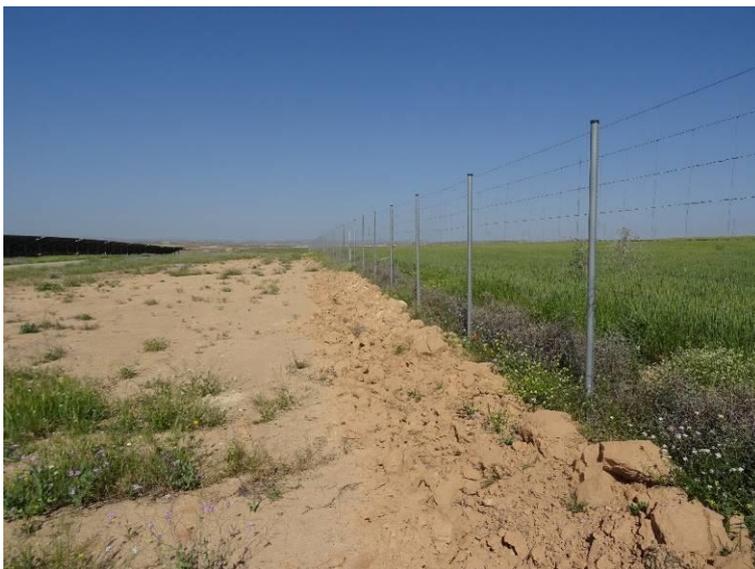
La restauración vegetal en algunas partes del vallado ha sufrido un receso en su cobertura, contrarrestada por el aumento de especies autóctonas que florecen en torno al vallado.

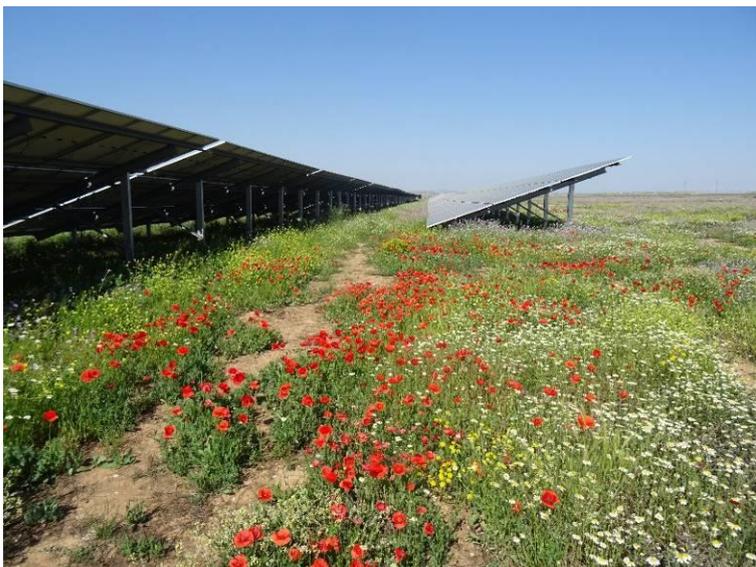
Detalle de la cobertura vegetal de la zona adyacente a las placas fotovoltaicas. Se aprecia la importante presencia de amapolas (*Papaver rhoeas*).

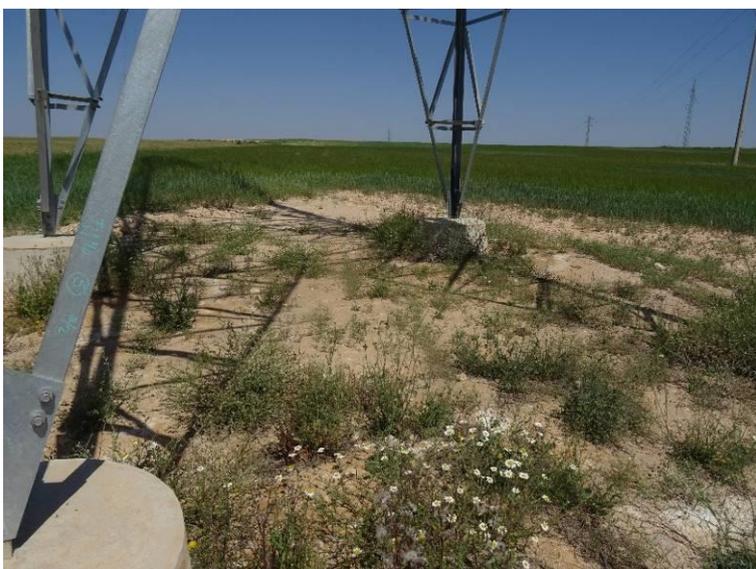
Vegetación bajo el apoyo 4 de la LAT de evacuación, donde presenta mayor arraigo que en visitas anteriores.

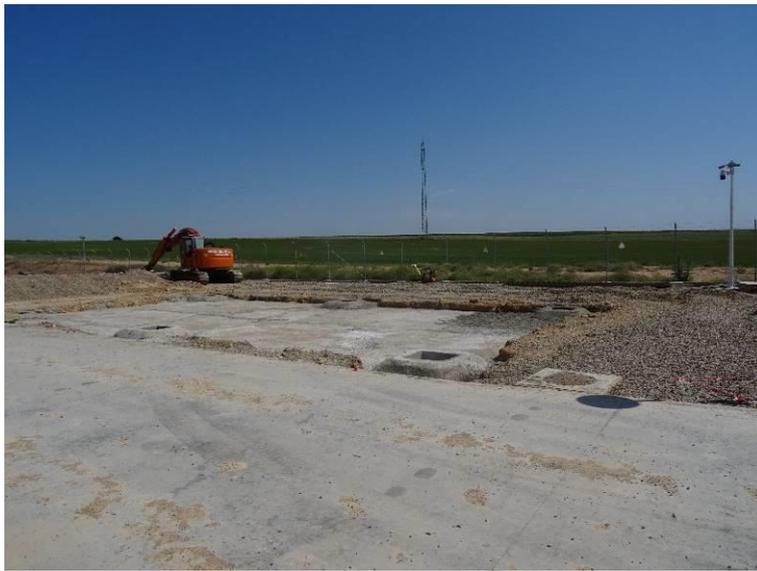
Se observo la acumulación de gravilla y tierra para la cimentación, así como también la presencia de maquinaria y material para la construcción, todos ellos se encontraban en buen estado y orden. La señalización y acotado de la zona de obras se encontraba organizada y bien establecida.

Vista general de las obras dentro de la Subestación Eléctrica.

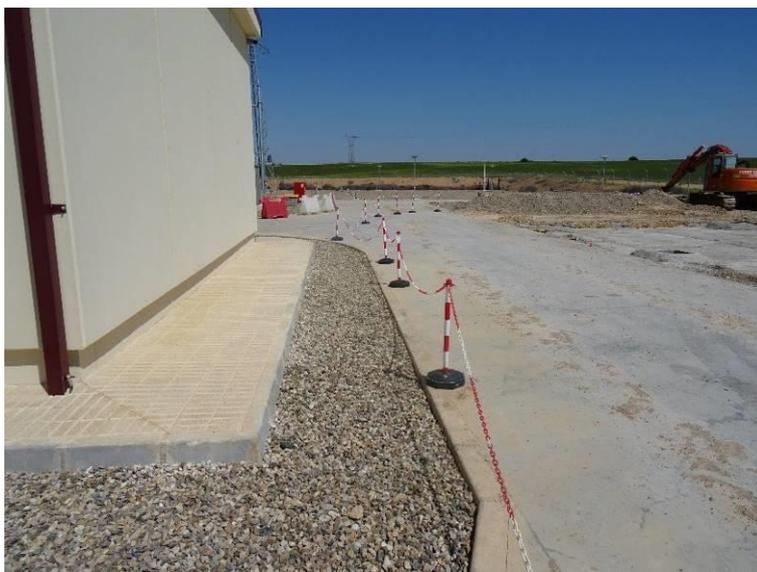
Detalle de las medidas de señalización de la zona de obras.

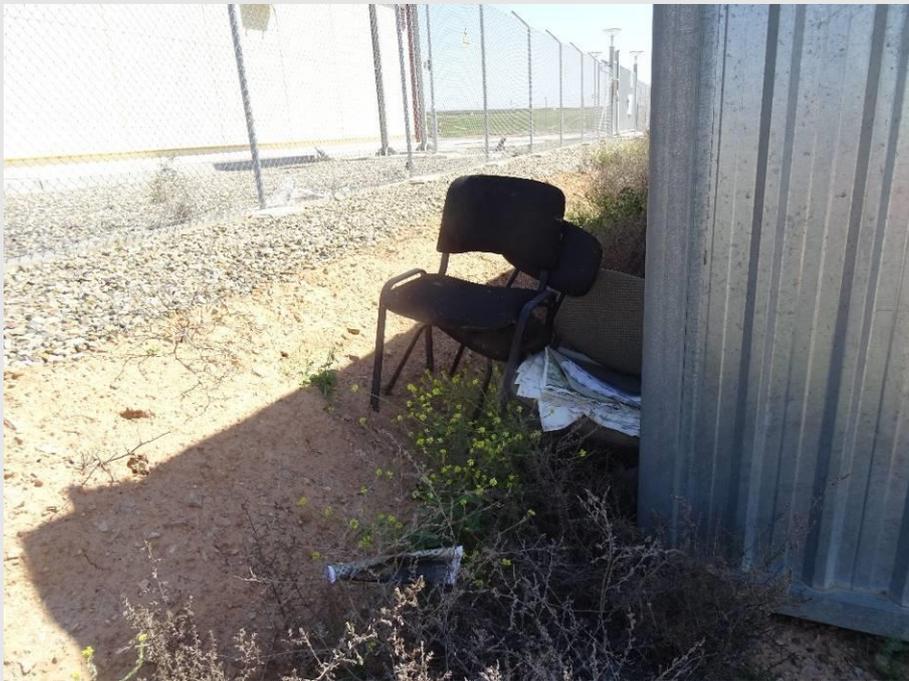
Fotografía 2. Material de oficina acumulado en la Subestación Eléctrica.

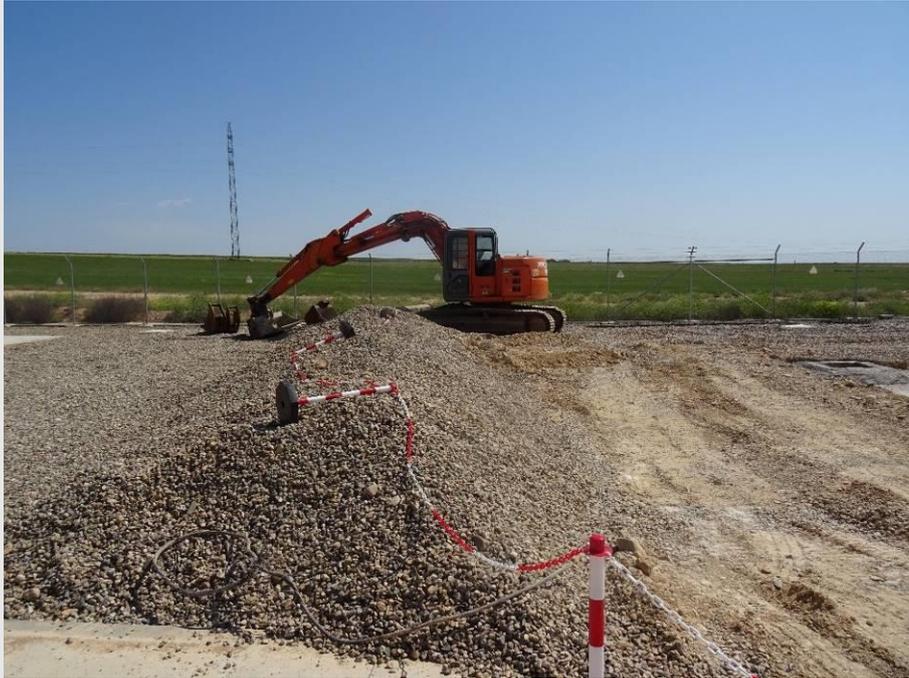
Fotografía 5. Detalle de los acopios de tierra y maquinaria utilizada en las obras de la SET.

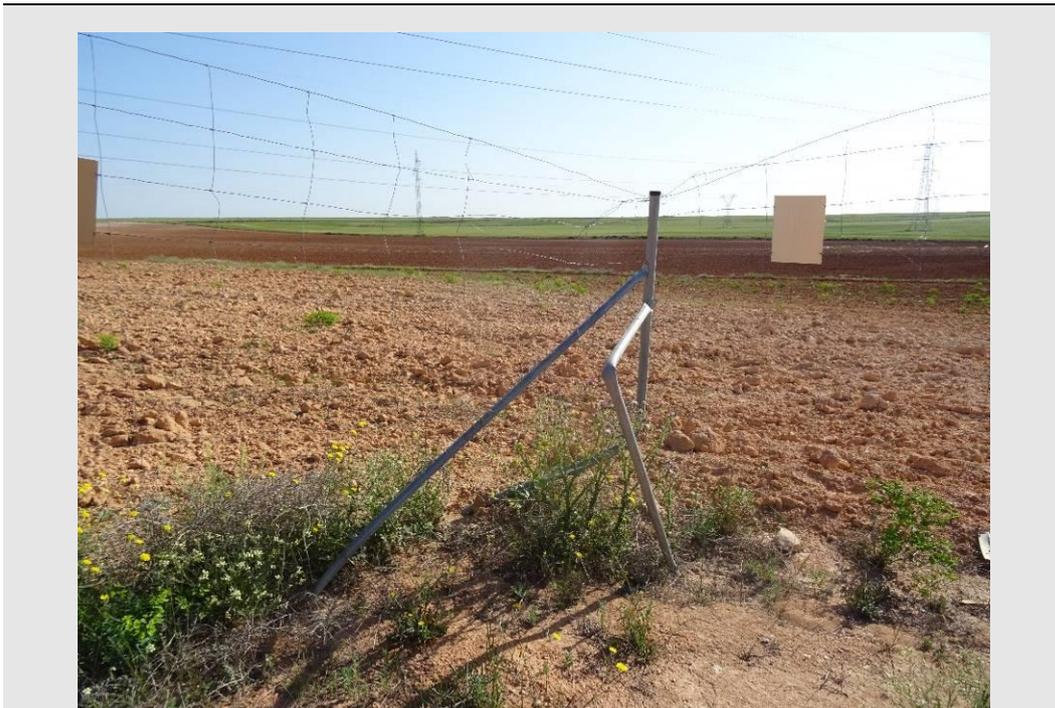
Fotografía 9. Detalle del punto dañado en el vallado.

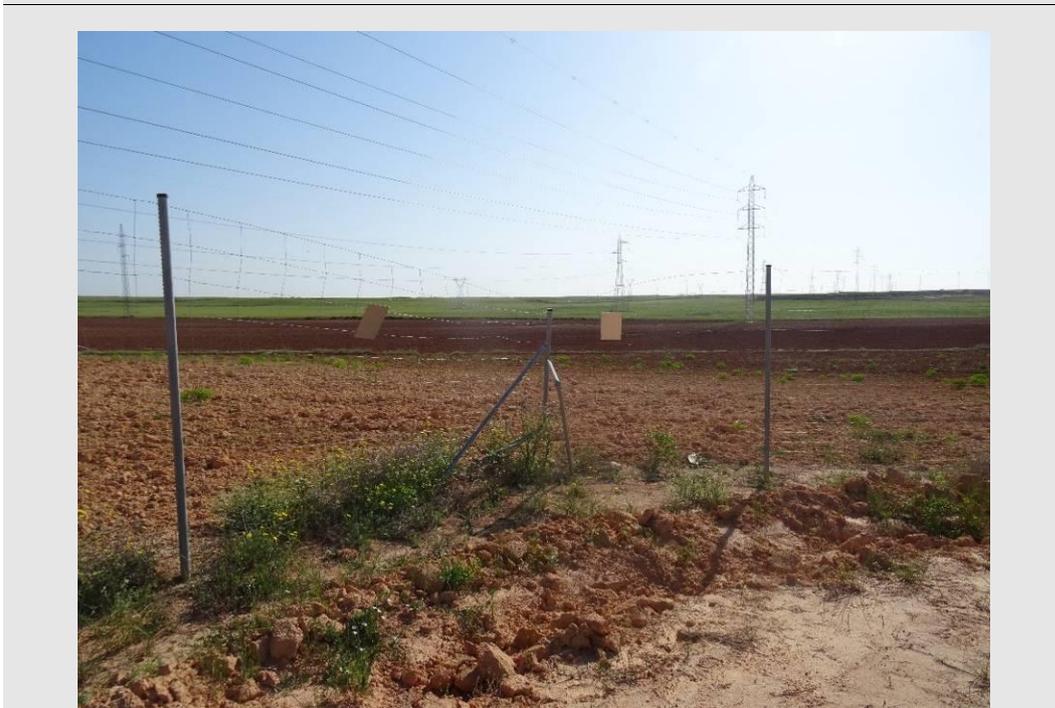
Fotografía 10. Vista del punto dañado en el vallado.
