## PLANTA SOLAR FOTOVOLTAICA

### "VALDOMPERE 1 48.8MWp"

#### Programa de Vigilancia Ambiental

Nombre de la instalación:	<b>FV VALDOMPERE 1</b>
Provincia/s ubicación de la instalación:	<b>ZARAGOZA</b>
Nombre del titular:	<b>ALECTORIS ENERGÍA SOSTENIBLE 10 S. L</b>
CIF del titular:	<b>B-99.485.989</b>
Nombre de la empresa de vigilancia:	<b>ARGUSTEC S.L.</b>
Tipo de EIA:	<b>ORDINARIA</b>
Informe de FASE de:	<b>CONSTRUCCIÓN</b>
Periodicidad del informe según DIA:	<b>MENSUAL</b>
Año de seguimiento n.º:	<b>AÑO 1</b>
N.º de informe y año de seguimiento	<b>INFORME N.º 11 DEL AÑO 1</b>
Período que recoge el informe:	<b>DICIEMBRE 2022</b>

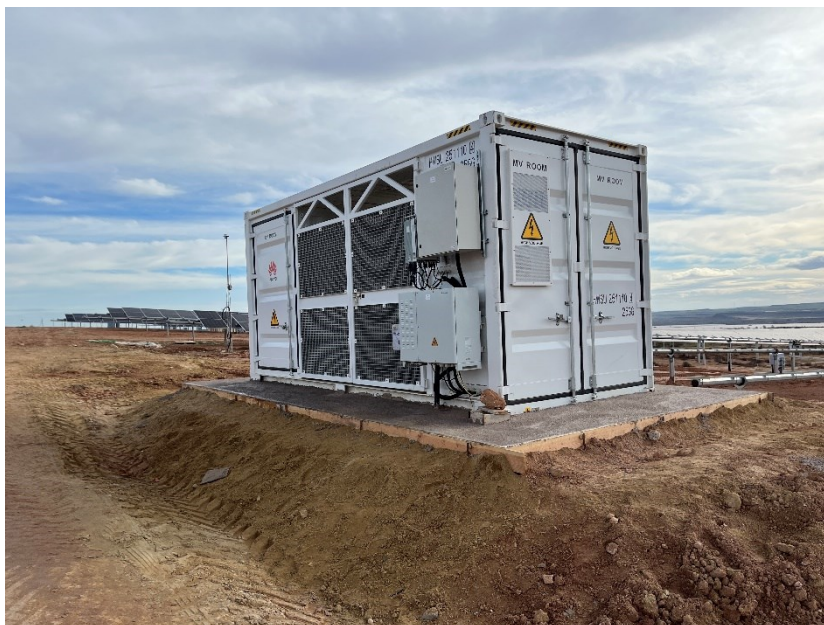
Se ha preparado para cimentar diferentes puntos del vial interno con mayor probabilidad erosiva y la base de los CT.

*Figura 2 Cimentación de la base del CT*

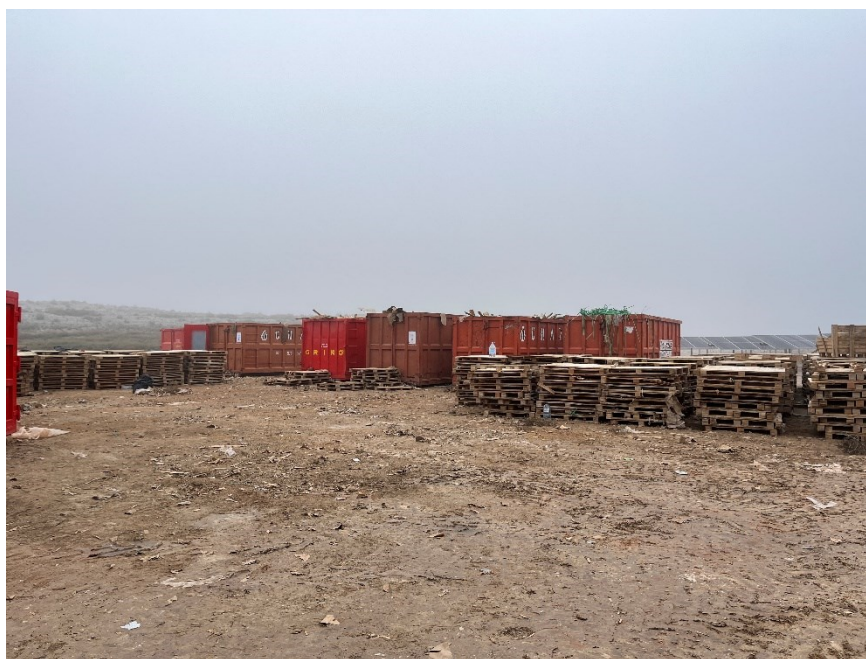
En cuanto al punto limpio de residuos peligrosos y residuos no peligrosos, se consta que la segregación se está realizando de forma correcta.

El punto limpio de residuos no peligrosos consta de cinco contenedores, uno para restos plásticos (bolsa de basura, botellas, tubos corrugados...), cartón, flejes, madera y plástico blando. También hay una zona para los restos de ferralla.

*Figura 3 Punto limpio de RNP dispuesto dentro de la planta*

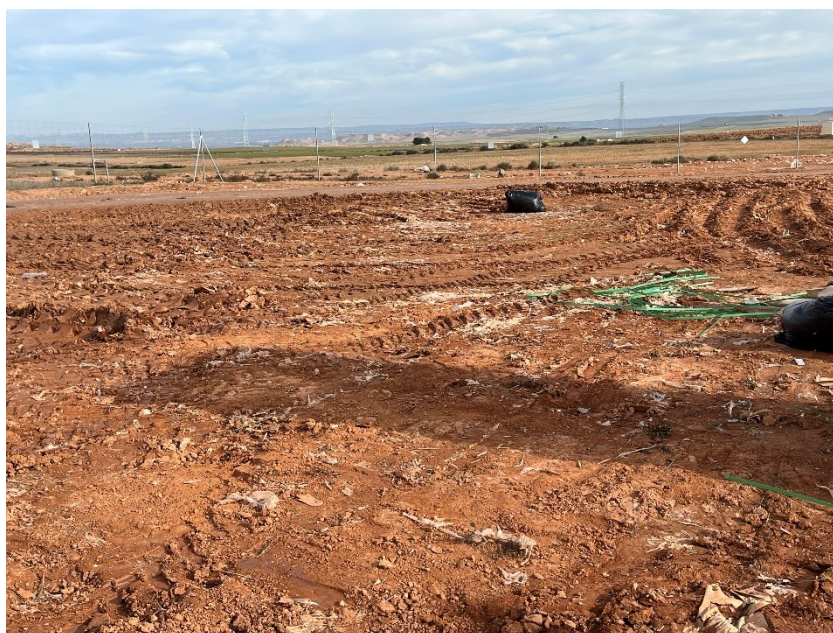
Durante las últimas visitas se han observado abundantes trozos de plástico procedentes de el embalaje de las cajas de los módulos fotovoltaicos.

*Figura 4 Restos de plásticos*

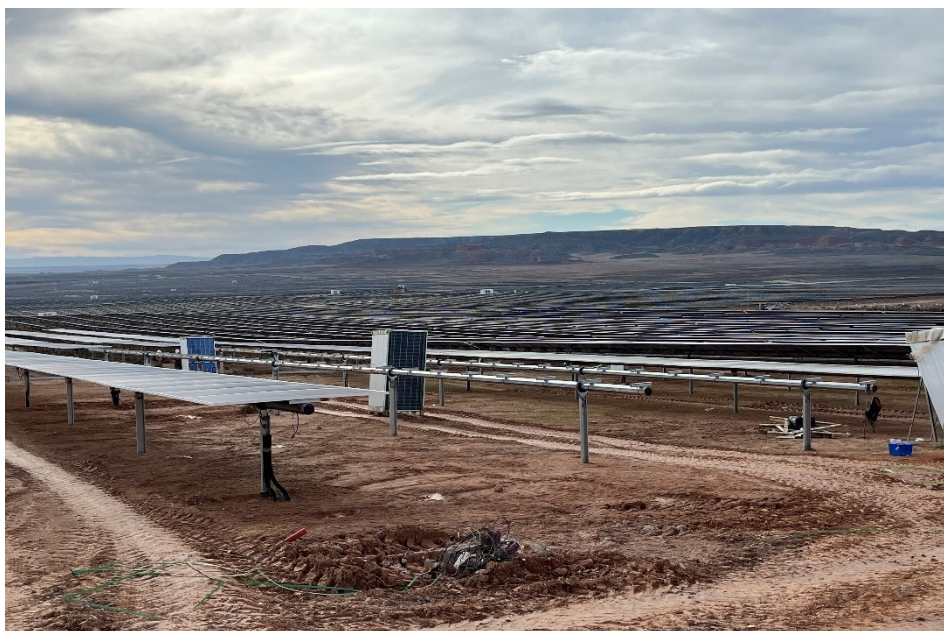
*Figura 6 Montaje de los módulos*

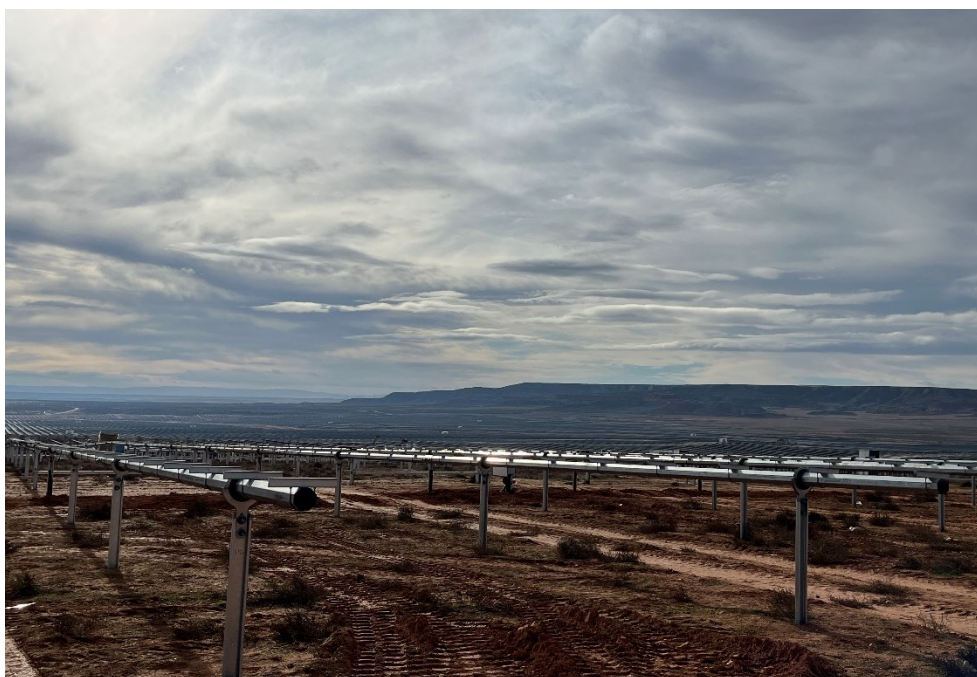
*Figura 7 Montaje de los trackers*

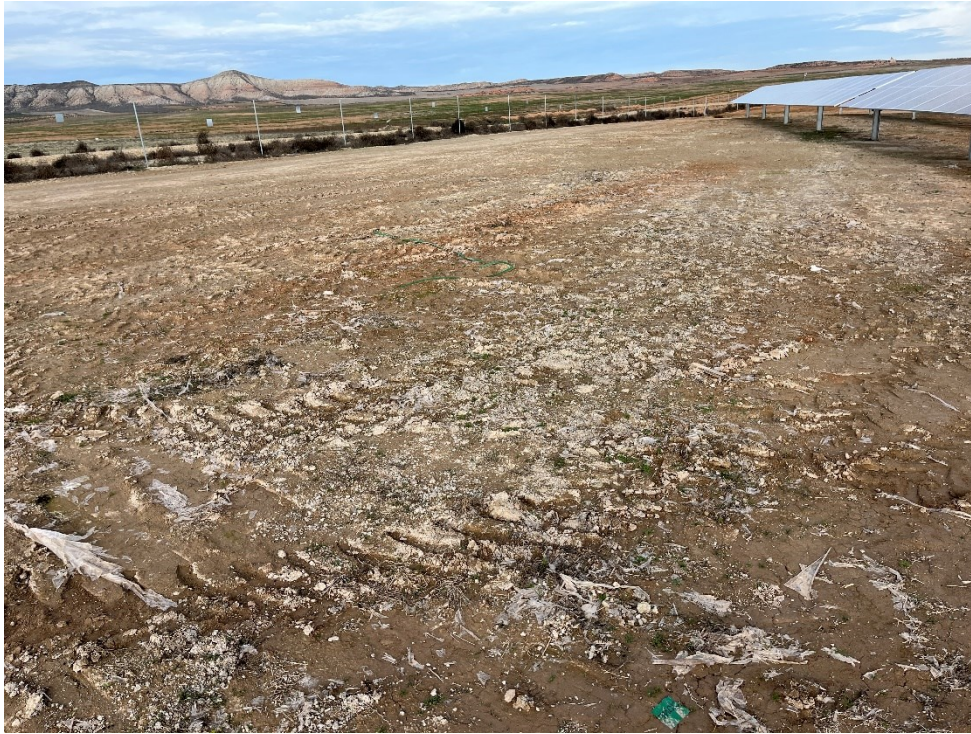
*Figura 8 Restos de plásticos*

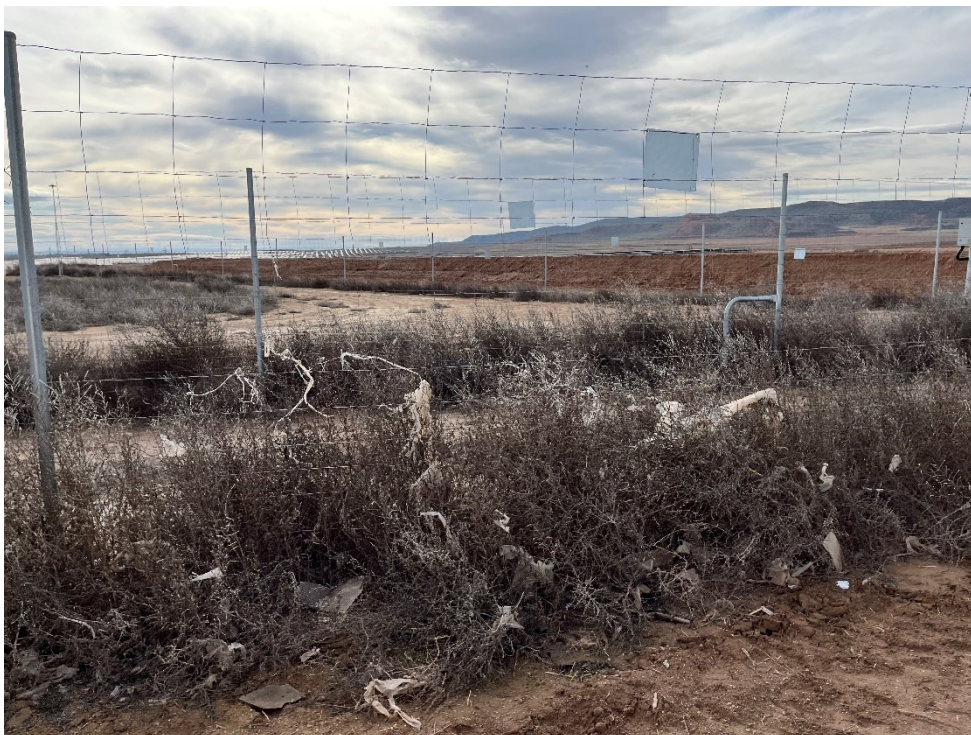
*Figura 9 Restos de plásticos*

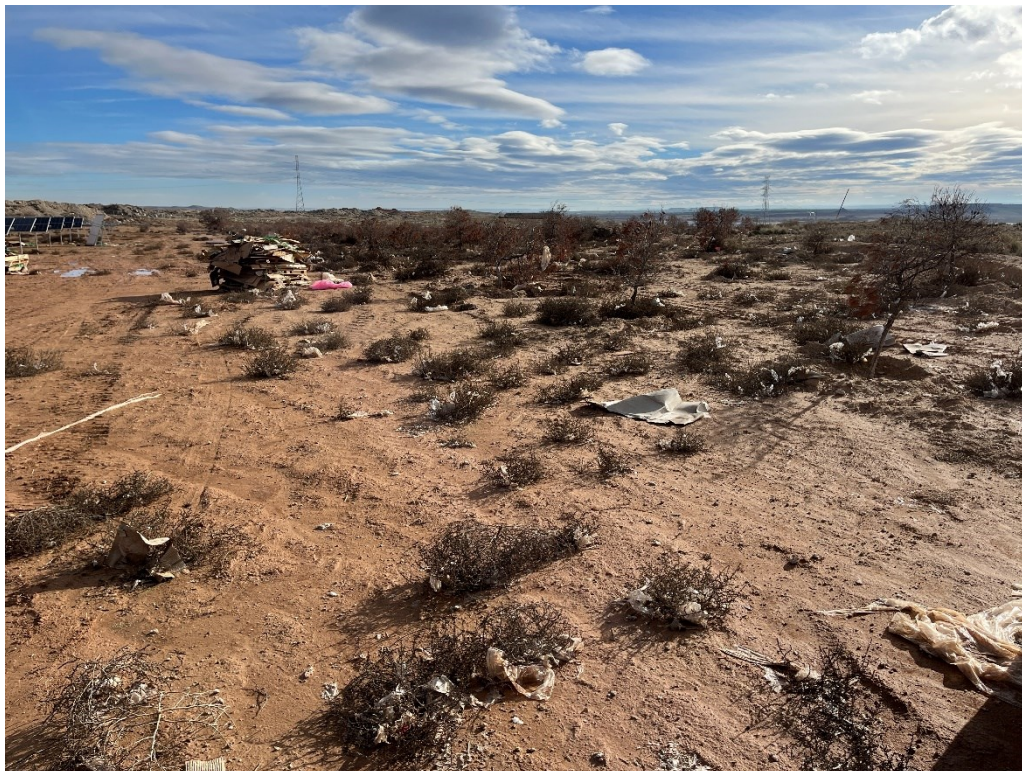
*Figura 10 Restos de plásticos*
