## PLANTA SOLAR FOTOVOLTAICA

### "VALDOMPERE 1 48.8MWp"

#### Programa de Vigilancia Ambiental

Nombre de la instalación:	<b>FV VALDOMPERE 1</b>
Provincia/s ubicación de la instalación:	<b>ZARAGOZA</b>
Nombre del titular:	<b>ALECTORIS ENERGÍA SOSTENIBLE 10 S.L</b>
CIF del titular:	<b>B-99.485.989</b>
Nombre de la empresa de vigilancia:	<b>ARGUSTEC S.L.</b>
Tipo de EIA:	<b>ORDINARIA</b>
Informe de FASE de:	<b>CONSTRUCCIÓN</b>
Periodicidad del informe según DIA:	<b>MENSUAL</b>
Año de seguimiento n.º:	<b>AÑO 1</b>
N.º de informe y año de seguimiento	<b>INFORME N.º 3 DEL AÑO 1</b>
Período que recoge el informe:	<b>ABRIL 2022</b>

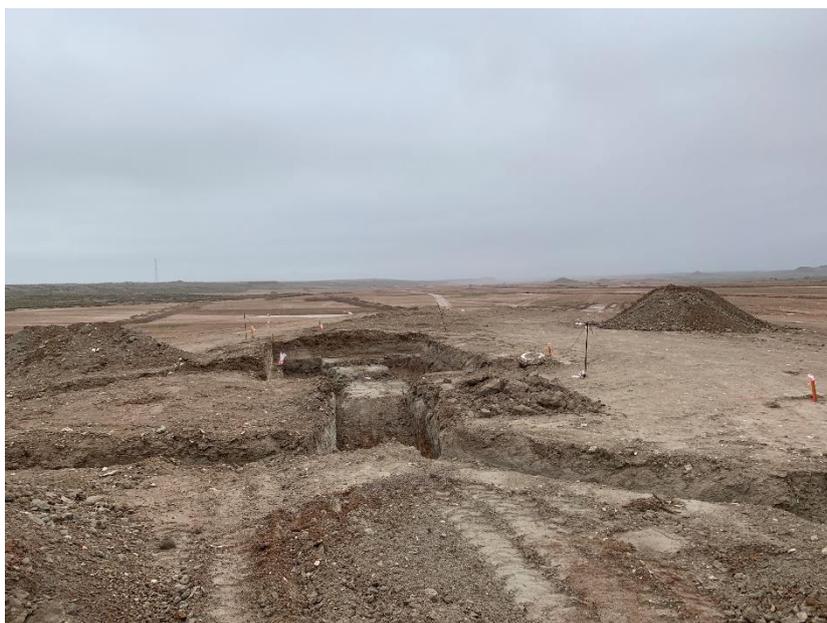
Esta actividad se ha desarrollado principalmente con los movimientos de tierras y acondicionamiento del terreno, apertura de viales, zanjas de red de media tensión y desbroces.

*Figura 2 Apertura de zanjas para la RMT*

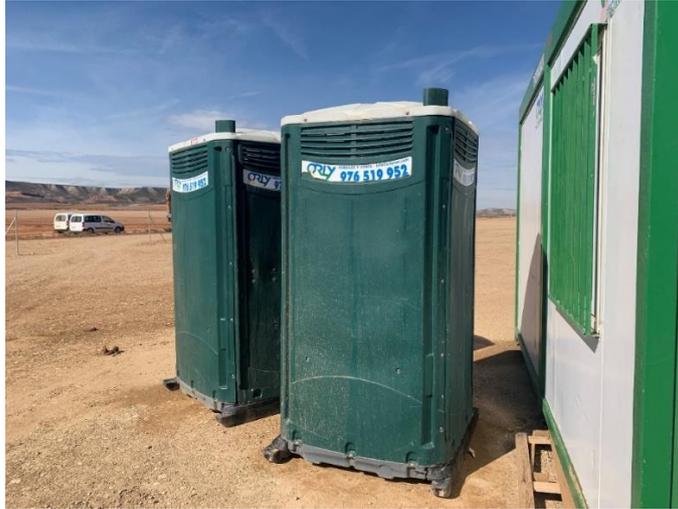
La ejecución de los trabajos no afecta a cauces ni cursos de agua, tanto temporales como permanentes y la gestión de aguas residuales (baños químicos) se realiza correctamente.

*Figura 3 Baños químicos*

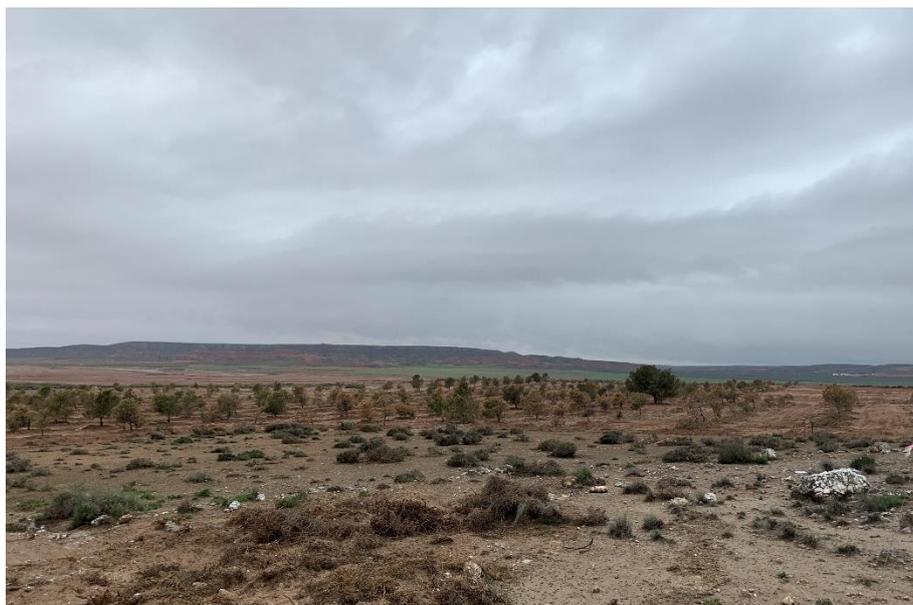
Este mes, se finalizó con el trasplante de la masa de pinar. Durante los meses posteriores se realizarán riegos periódicos y se realizará un seguimiento de su evolución.

*Figura 4 Masa de pinar trasplantada*

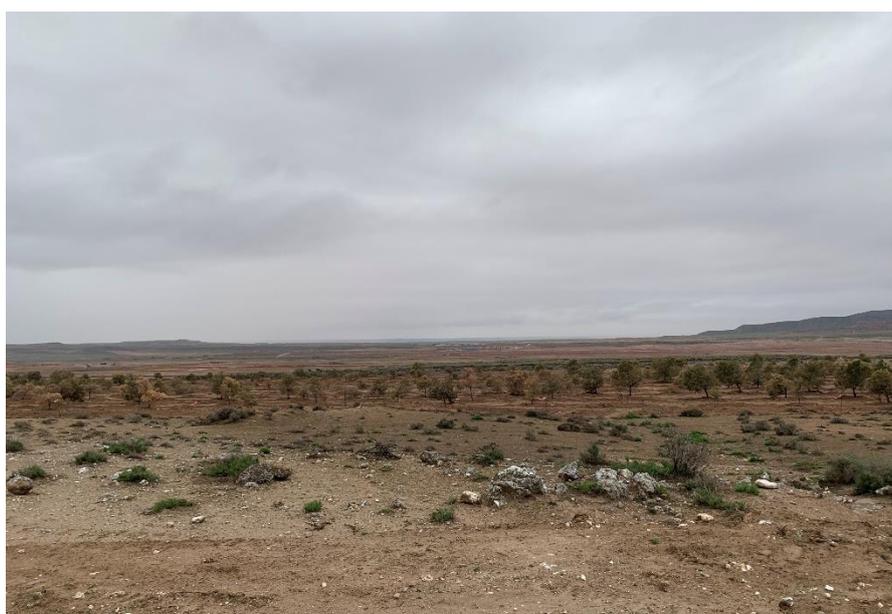
*Figura 5 Masa de pinar trasplantada*

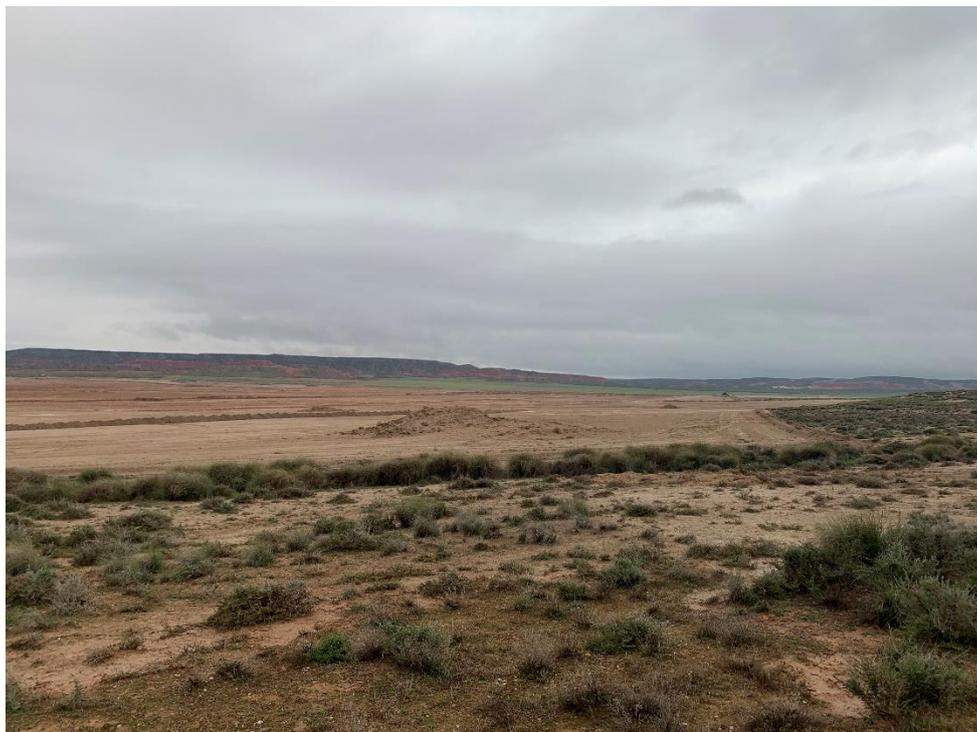
A lo largo de este mes, todavía no se encuentran balizadas todas las zonas de vegetación natural, a lo largo del siguiente mes se comprobará su correcta ejecución.

*Figura 6 Zona de vegetación natural*

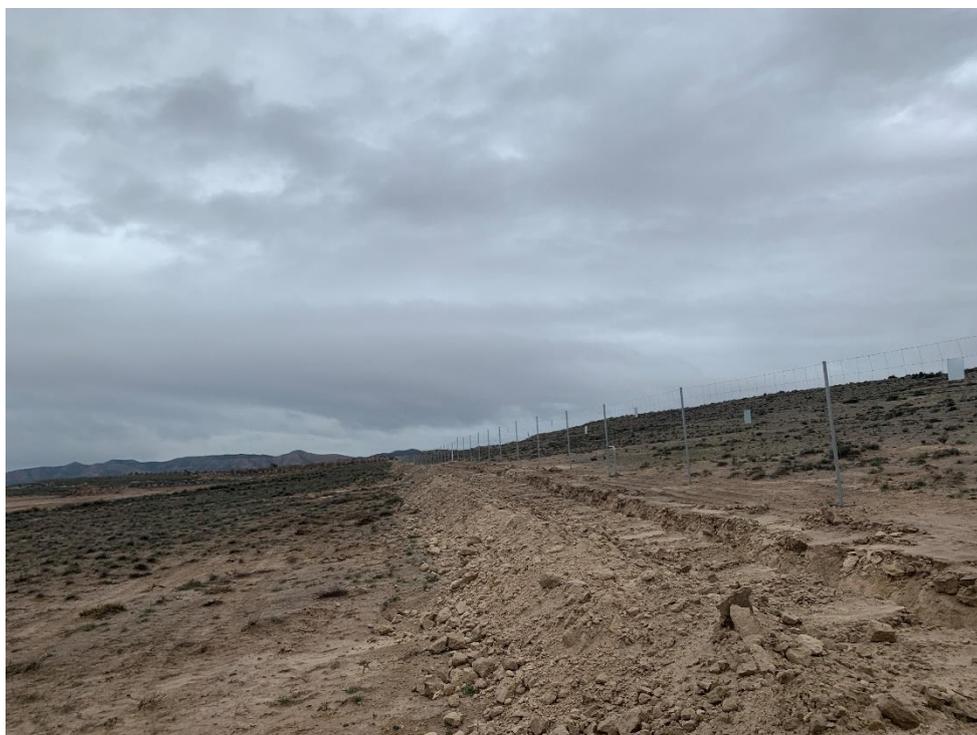
*Figura 7 Apertura de zanjas*

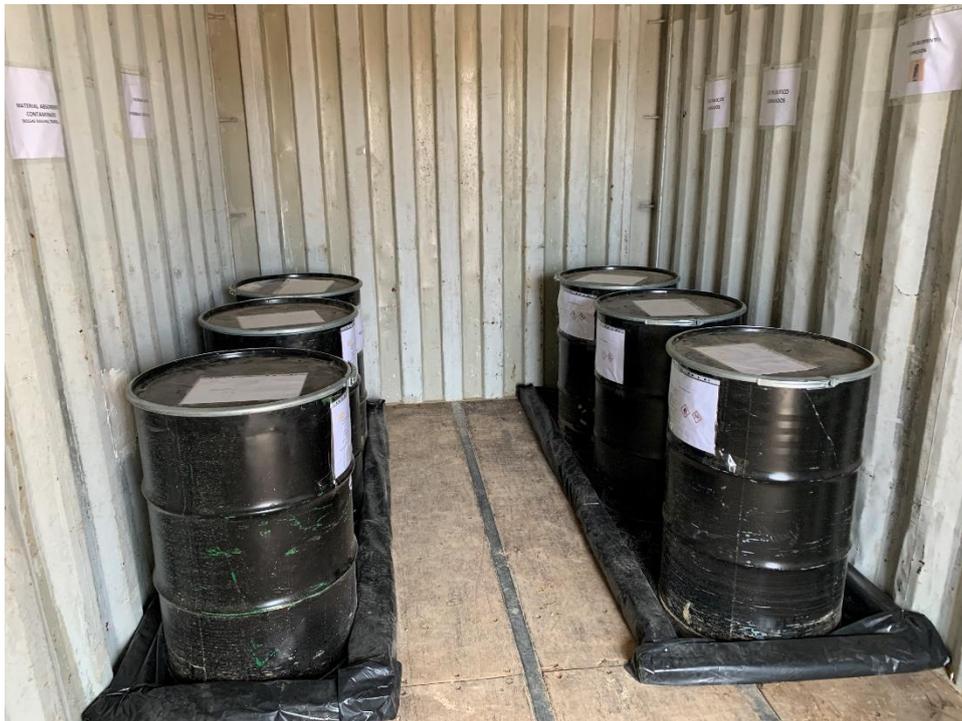
Así como, el punto limpio de residuos peligrosos consta de seis bidones dispuestos dentro de un contenedor marítimo impermeabilizado. En cada uno se diferencian gases en recipientes a presión, plásticos contaminados, metales contaminados, material absorbente contaminado (bolsas de basura, trapos...), tierras contaminadas (tierras con sepiolita) y aceites de motor hidráulico.

*Figura 8 Punto limpio de residuos peligrosos*

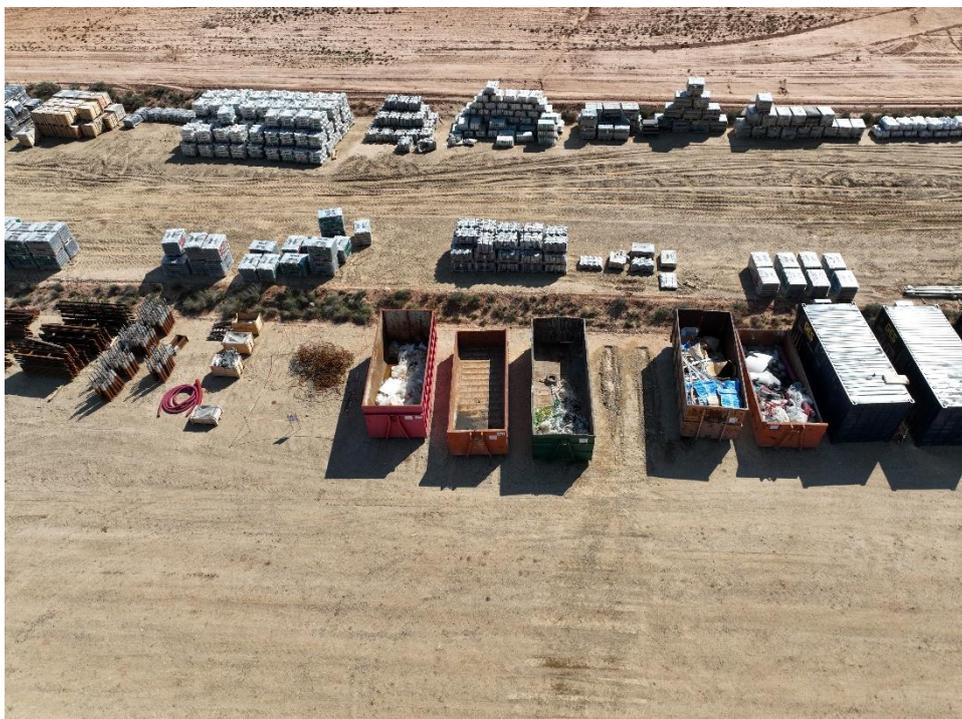
El punto limpio de residuos no peligrosos consta de cinco contenedores, uno para restos plásticos (bolsa de basura, botellas, tubos corrugados...), cartón, flejes, madera y plástico blando. También hay una zona para los restos de ferralla

*Figura 9 Punto limpio de residuos no peligrosos*

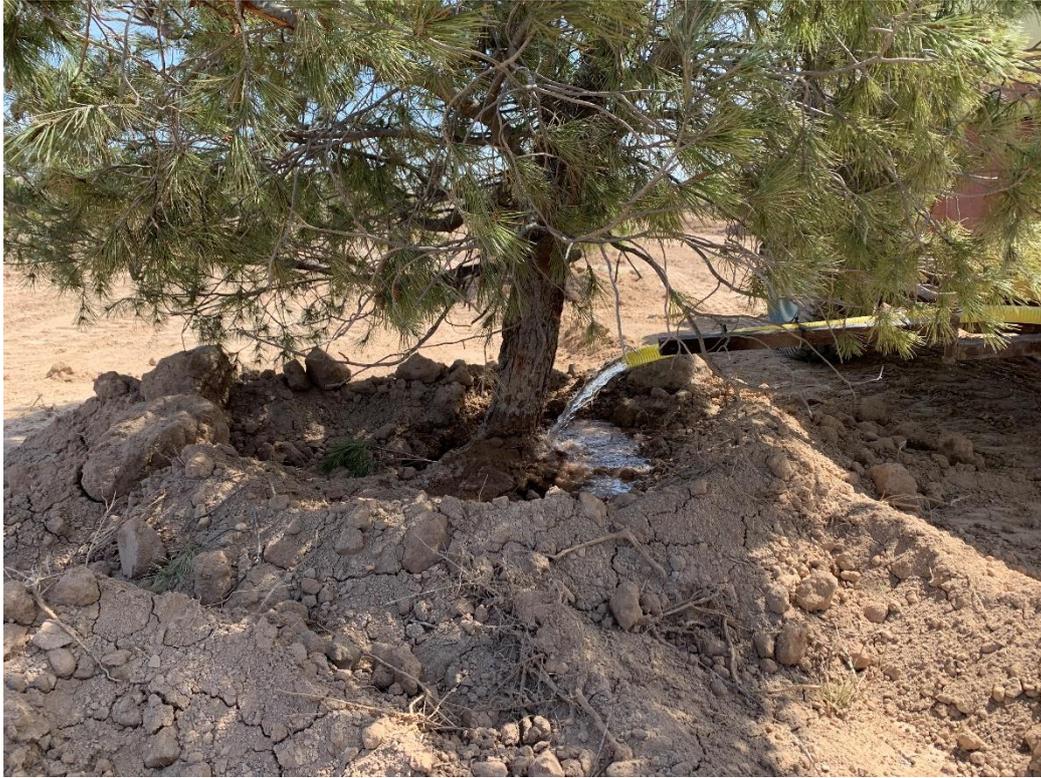
*Figura 10 Riego de la masa de pinar trasplantada*

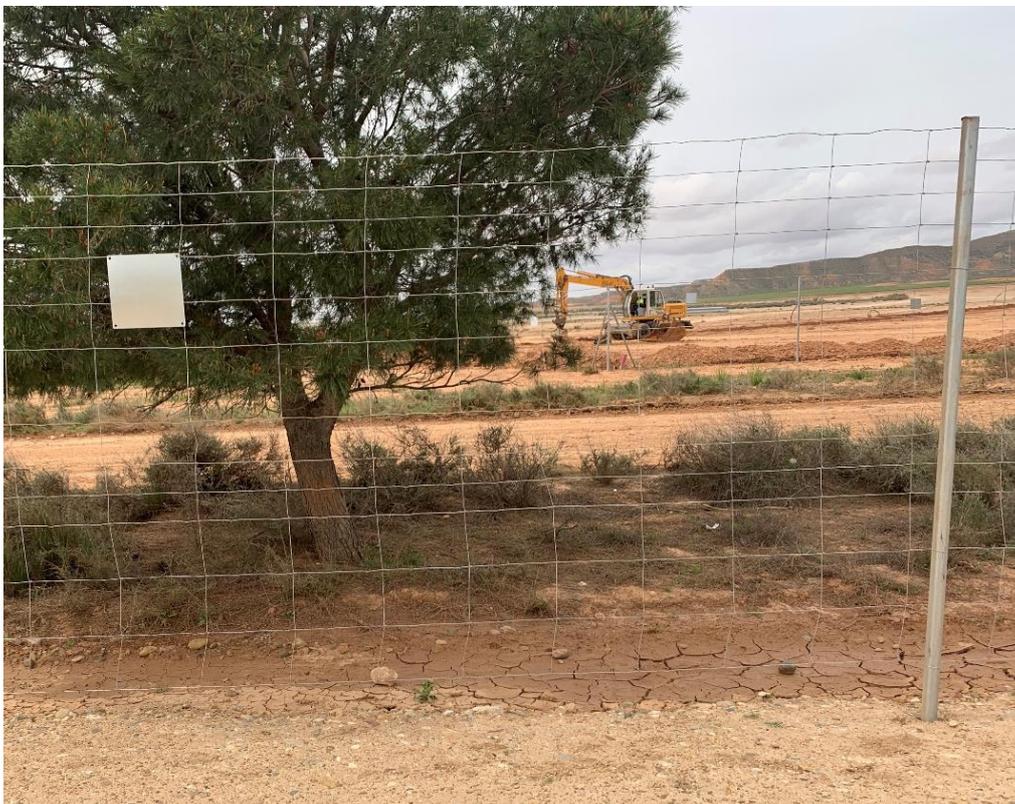
*Figura 11 Vallado perimetral de la zona de casetas subsanado*

Durante este mes, se ha corregido el ancho de los pasos de fauna, y el vallado perimetral de la zona de casetas.
