PLANTA SOLAR FOTOVOLTAICA

"VALDOMPERE 1 48.8MWp"

Programa de Vigilancia Ambiental

Nombre de la instalación:	FV VALDOMPERE 1
Provincia/s ubicación de la instalación:	ZARAGOZA
Nombre del titular:	ALECTORIS ENERGÍA SOSTENIBLE 10 S. L
CIF del titular:	B-99.485.989
Nombre de la empresa de vigilancia:	ARGUSTEC S.L.
Tipo de EIA:	ORDINARIA
Informe de FASE de:	CONSTRUCCIÓN
Periodicidad del informe según DIA:	MENSUAL
Año de seguimiento n.º:	AÑO 1
N.º de informe y año de seguimiento	INFORME N.º 5 DEL AÑO 1
Período que recoge el informe:	JUNIO 2022

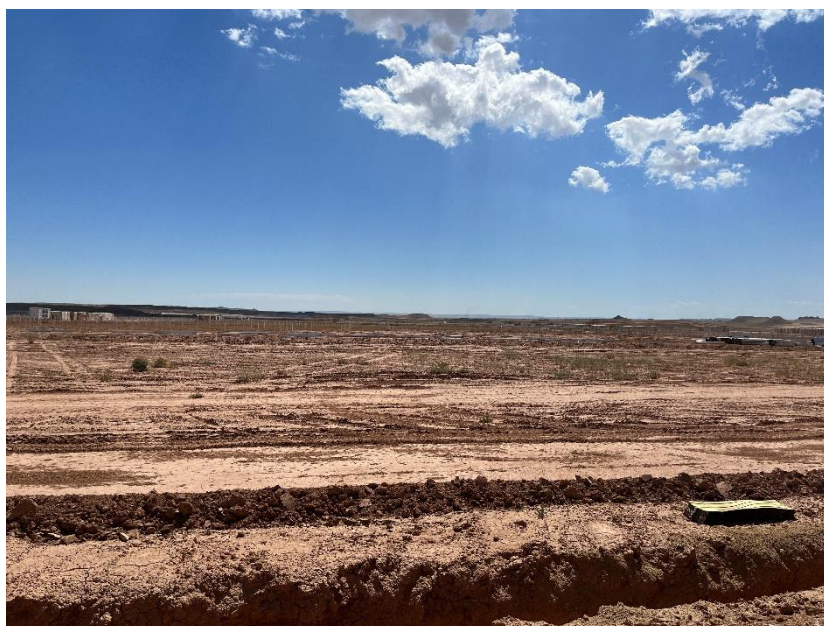
Durante este mes se ha finalizado con las labores de movimientos de tierras, apertura de zanjas de la red de media, y continúan la apertura de zanjas de la red de baja tensión (Figura 2).

Figura 2 Apertura de zanjas para la RMT

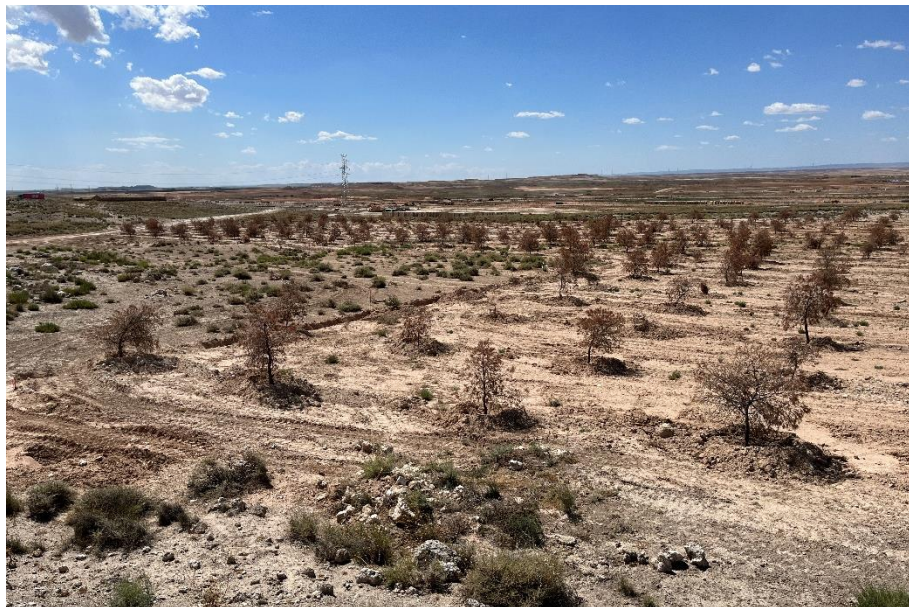
Durante el mes de Junio, se ha continuado con el seguimiento de la evolución de la masa de pinar trasplantada durante los meses de Marzo y Abril, siendo esta más negativa que el mes anterior con un índice de supervivencia menor al 1%.

Figura 4 Masa de pinar trasplantada

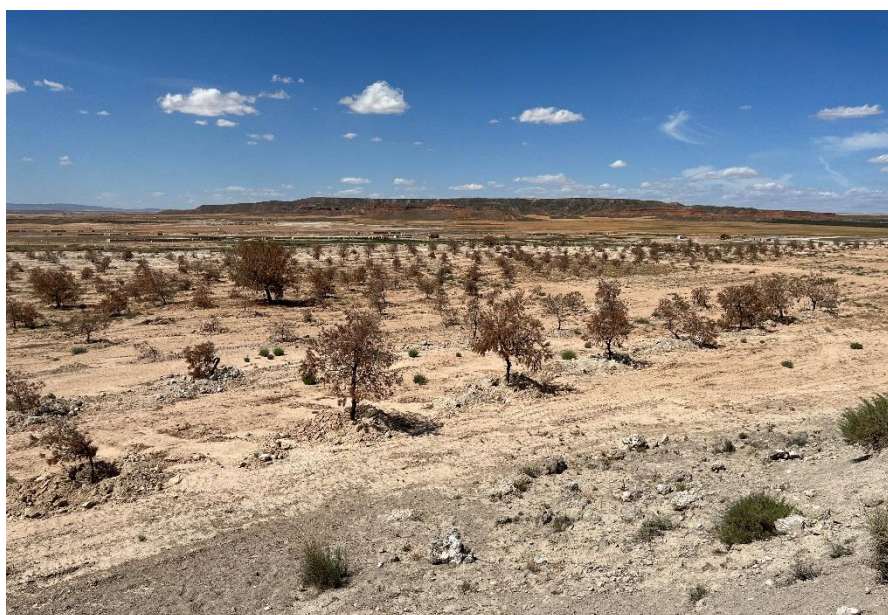
Figura 5 Masa de pinar trasplantada

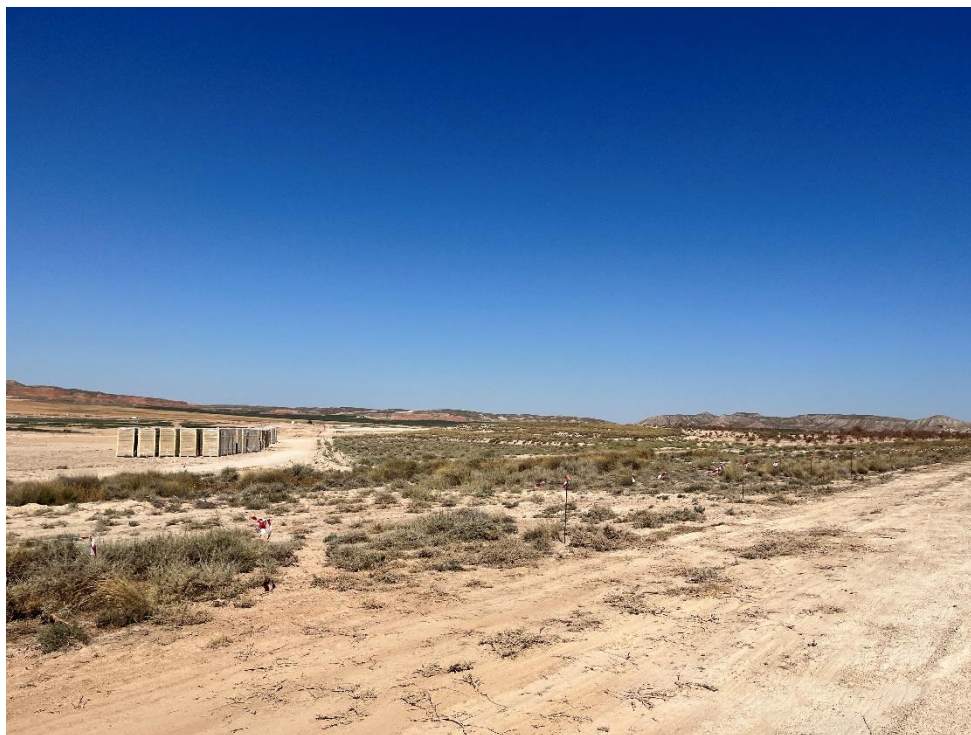
A lo largo de este mes, se balizó correctamente la zona de vegetación natural.

Figura 6 Balizado de la vegetación natural

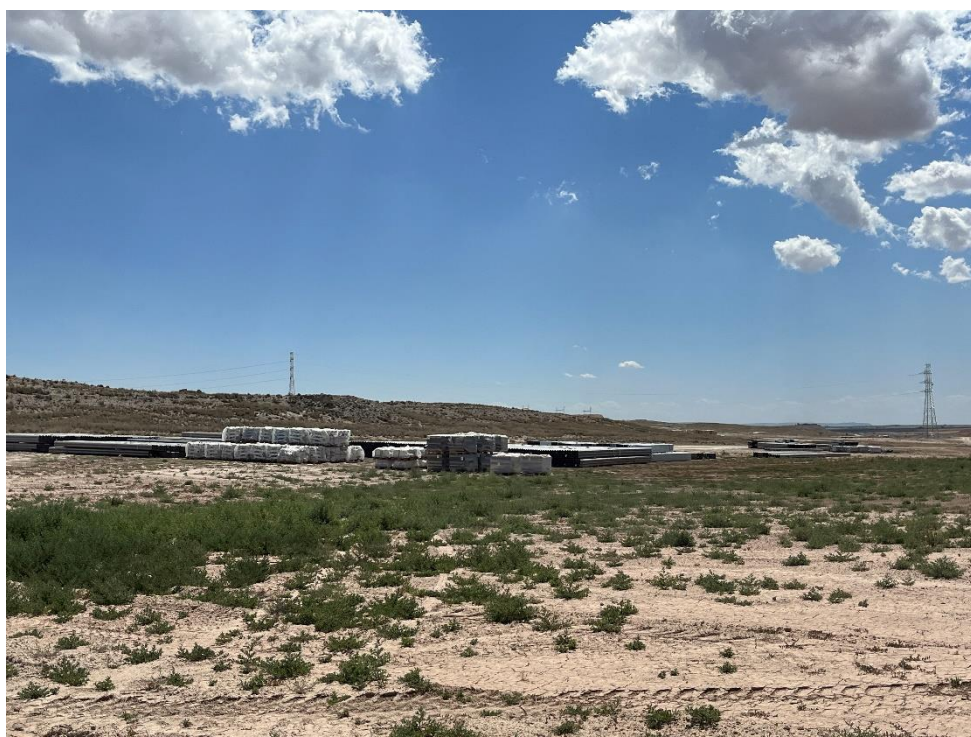
En la planta se mantiene un nivel de orden y limpieza óptimo. El acopio logístico de materiales para la fase de construcción se realizada de manera correcta en las zonas destinadas para esta labor.

Figura 7 Zona de acopio de material de construcción
