PLANTA SOLAR FOTOVOLTAICA

"VALDOMPERE 1 48.8MWp"

Programa de Vigilancia Ambiental

Nombre de la instalación:	FV VALDOMPERE 1
Provincia/s ubicación de la instalación:	ZARAGOZA
Nombre del titular:	ALECTORIS ENERGÍA SOSTENIBLE 10 S. L
CIF del titular:	B-99.485.989
Nombre de la empresa de vigilancia:	ARGUSTEC S.L.
Tipo de EIA:	ORDINARIA
Informe de FASE de:	CONSTRUCCIÓN
Periodicidad del informe según DIA:	MENSUAL
Año de seguimiento n.º:	AÑO 1
N.º de informe y año de seguimiento	INFORME N.º 7 DEL AÑO 1
Período que recoge el informe:	AGOSTO 2022

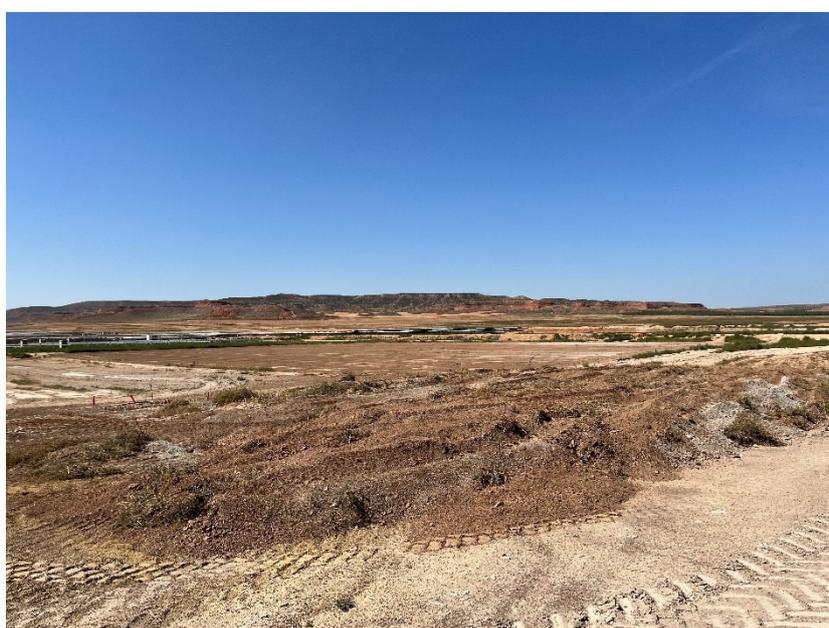
Figura 2 Acopio de tierra vegetal

Los acopios de tierra vegetal procedentes de los desbroces realizados al inicio de la obra, fue segregada a principios de este Julio. La nueva tierra vegetal procedente de los desbroces realizados este mes, se encuentra correctamente acopiada.

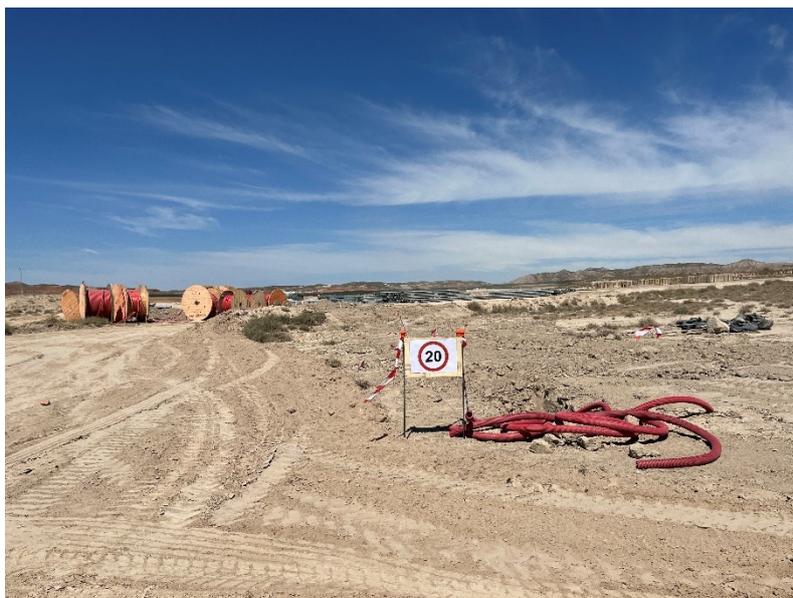
La obra dispone de cuba de agua y se realizan riesgos con regularidad. Además, la obra cuenta con un límite de velocidad establecido de 20km/h para reducir de esta forma las emisiones de polvo.

Figura 3 Señalización en obra

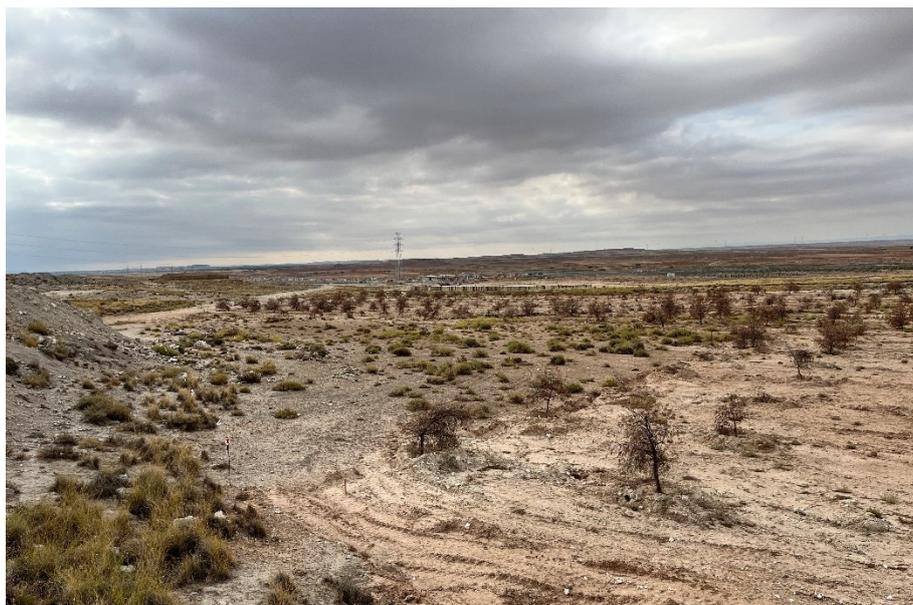
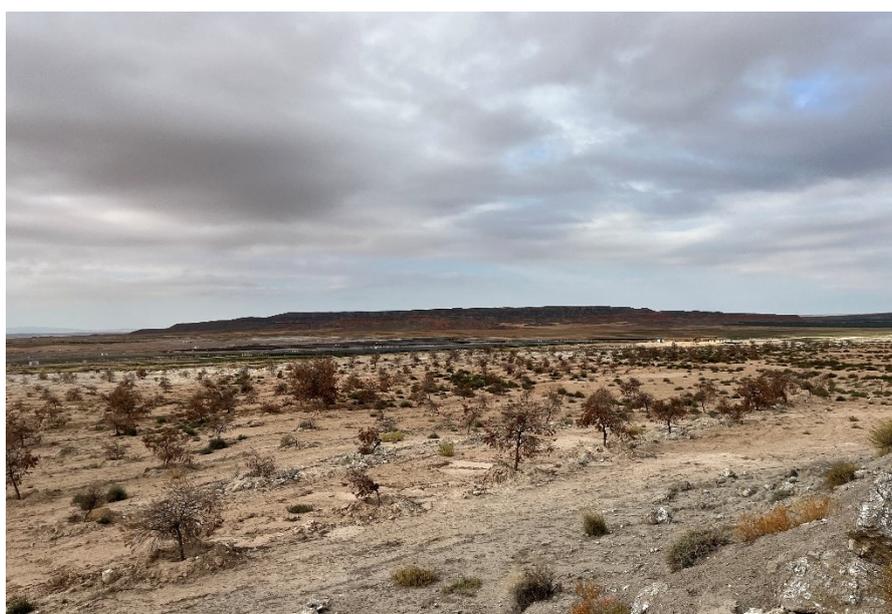
Durante el mes de Julio, se ha continuado con el seguimiento de la evolución de la masa de pinar trasplantada durante los meses de Marzo y Abril, siendo esta muy negativa, con un índice de supervivencia menor al 1%.

Figura 4 Masa de pinar trasplantada

Figura 5 Masa de pinar trasplantada

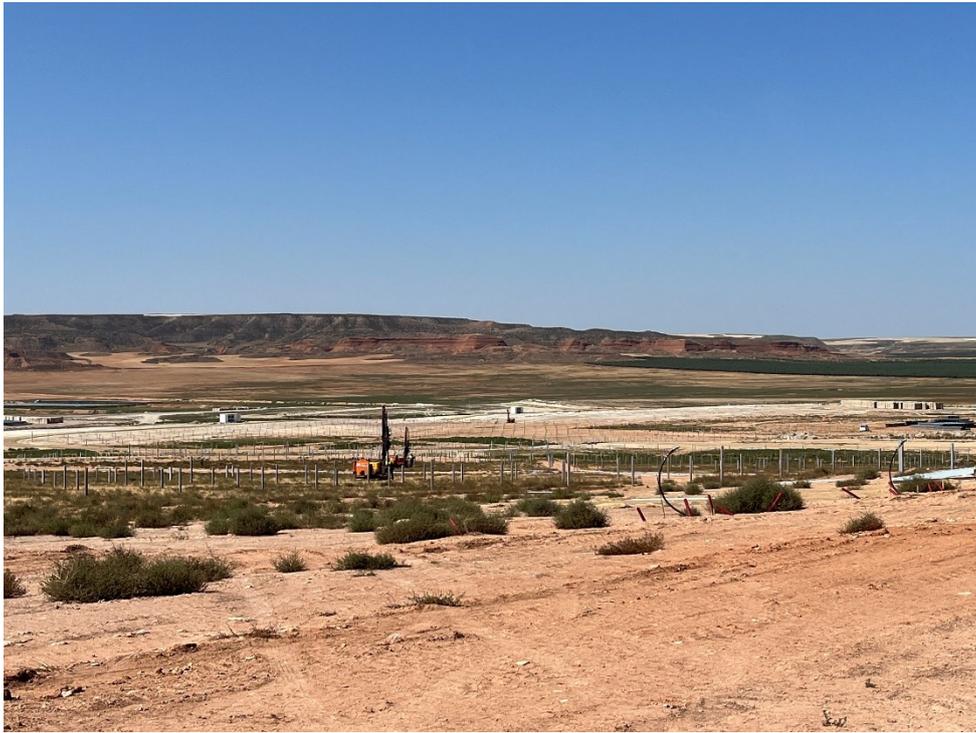
Este mes, se ha comenzado con las labores de hincado.

Figura 6 Labores de hincado

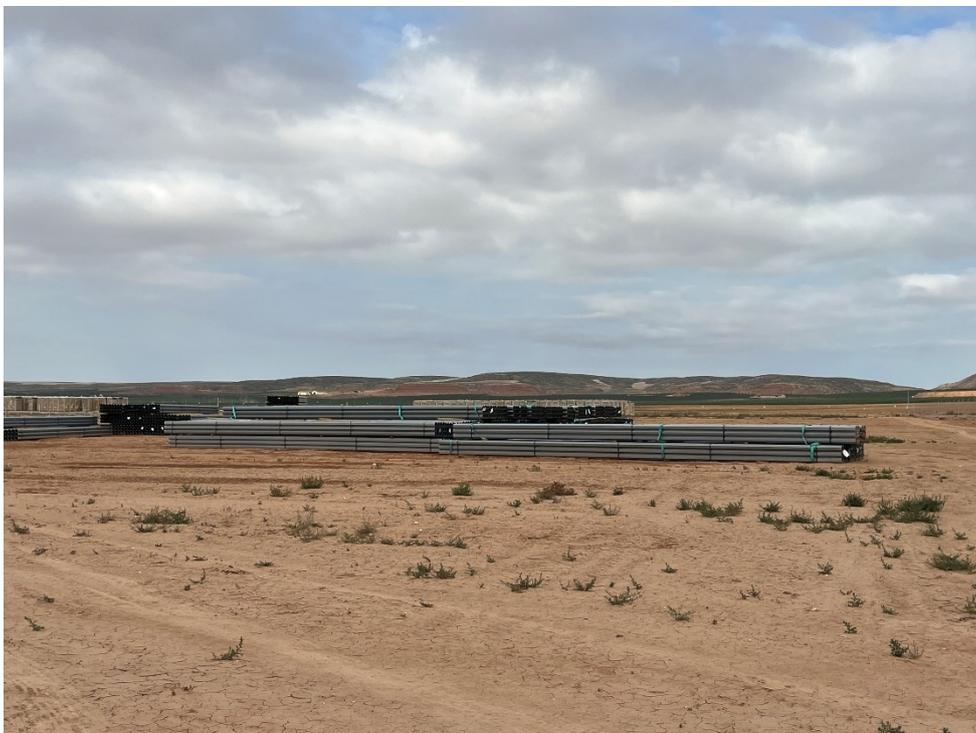
En la planta se mantiene un nivel de orden y limpieza óptimo. El acopio logístico de materiales para la fase de construcción se realizada de manera correcta en las zonas destinadas para esta labor.

Figura 7 Zona de acopio de material de construcción
