PLANTA SOLAR FOTOVOLTAICA

"VALDOMPERE 3 48.8MWp"

Programa de Vigilancia Ambiental

Nombre de la instalación:	FV VALDOMPERE 3
Provincia/s ubicación de la instalación:	ZARAGOZA
Nombre del titular:	ALECTORIS ENERGÍA SOSTENIBLE 12 S.L.
CIF del titular:	B-99.499.642
Nombre de la empresa de vigilancia:	ARGUSTEC S.L.
Tipo de EIA:	ORDINARIA
Informe de FASE de:	CONSTRUCCIÓN
Periodicidad del informe según DIA:	MENSUAL
Año de seguimiento n.º:	AÑO 1
N.º de informe y año de seguimiento	INFORME N.º 10 DEL AÑO 1
Período que recoge el informe:	NOVIEMBRE 2022

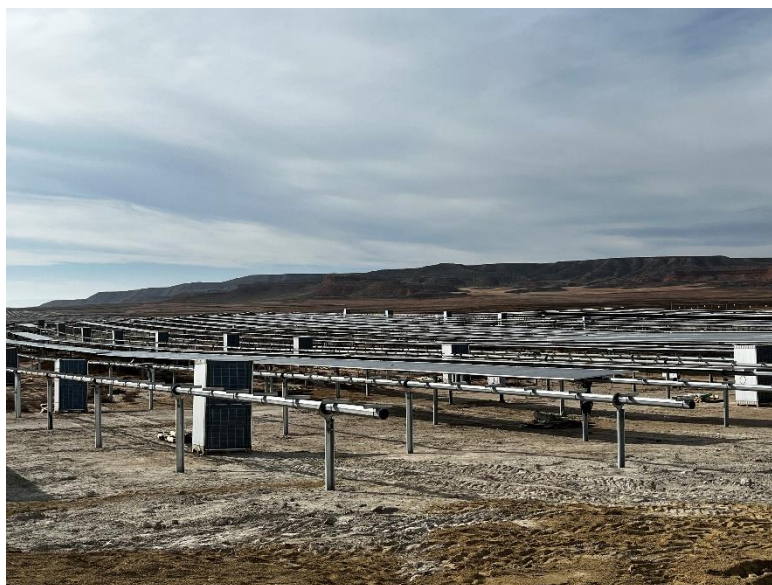
Figura 2 Montaje de los módulos fotovoltaicos

Se ha continuado con el montaje de los módulos fotovoltaicos.

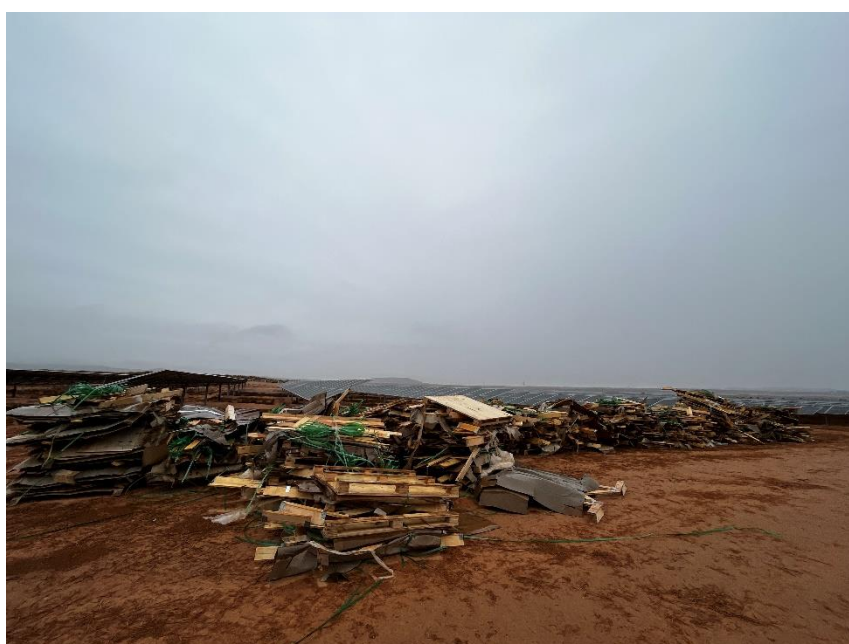
Figura 3 Acopio temporal de residuos

En cuanto al punto limpio de residuos peligrosos y residuos no peligrosos, se consta que la segregación se está realizando de forma correcta.

El punto limpio de residuos no peligrosos de la zona de acopio logístico y el dispuesto dentro de la planta, consta de cinco contenedores, uno para restos plásticos (bolsa de basura, botellas, tubos corrugados...), cartón, flejes, madera y plástico blando. También hay una zona para los restos de ferralla.

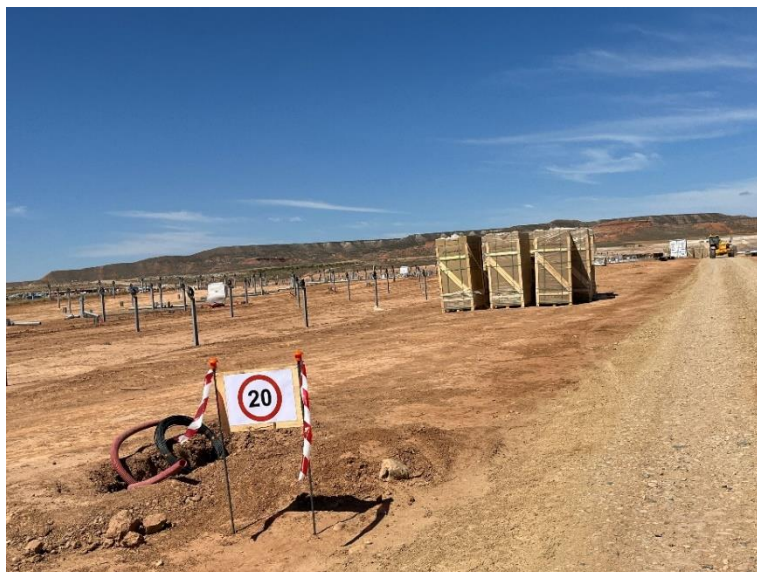
Figura 4 Señalización en obra

La obra dispone de cuba de agua y se realizan riegos con regularidad. Además, la obra cuenta con un límite de velocidad establecido de 20km/h para reducir de esta forma las emisiones de polvo.

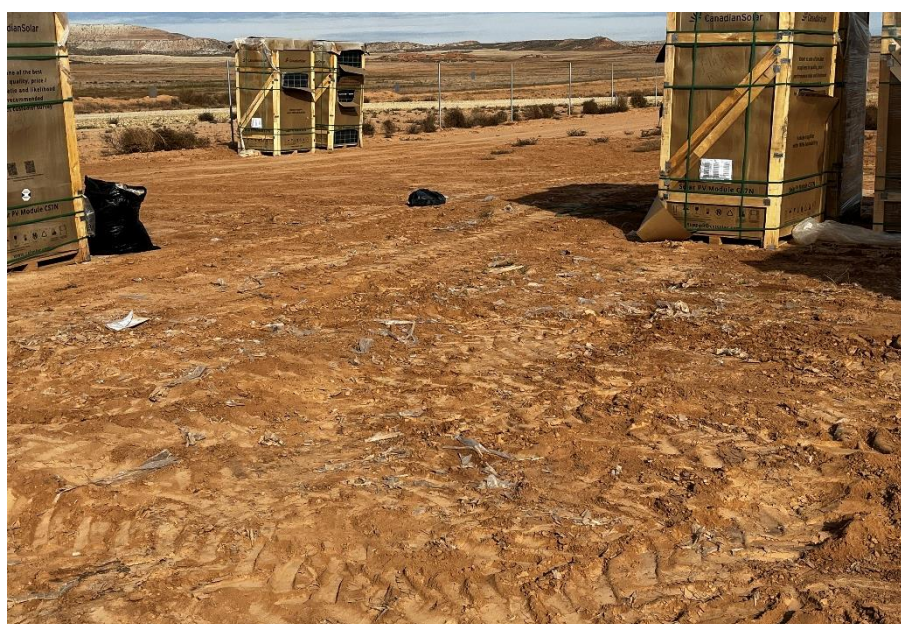
Figura 6 Restos de plásticos

Durante las últimas visitas se han observado abundantes trozos de plástico procedentes de el embalaje de las cajas de los módulos fotovoltaicos.
