PLANTA SOLAR FOTOVOLTAICA

"VALDOMPERE 3 48.8MWp"

Programa de Vigilancia Ambiental

Nombre de la instalación:	FV VALDOMPERE 3
Provincia/s ubicación de la instalación:	ZARAGOZA
Nombre del titular:	ALECTORIS ENERGÍA SOSTENIBLE 12 S.L.
CIF del titular:	B-99.499.642
Nombre de la empresa de vigilancia:	ARGUSTEC S.L.
Tipo de EIA:	ORDINARIA
Informe de FASE de:	CONSTRUCCIÓN
Periodicidad del informe según DIA:	MENSUAL
Año de seguimiento n.º:	AÑO 2
N.º de informe y año de seguimiento	INFORME N.º 2 DEL AÑO 2
Período que recoge el informe:	FEBRERO 2023

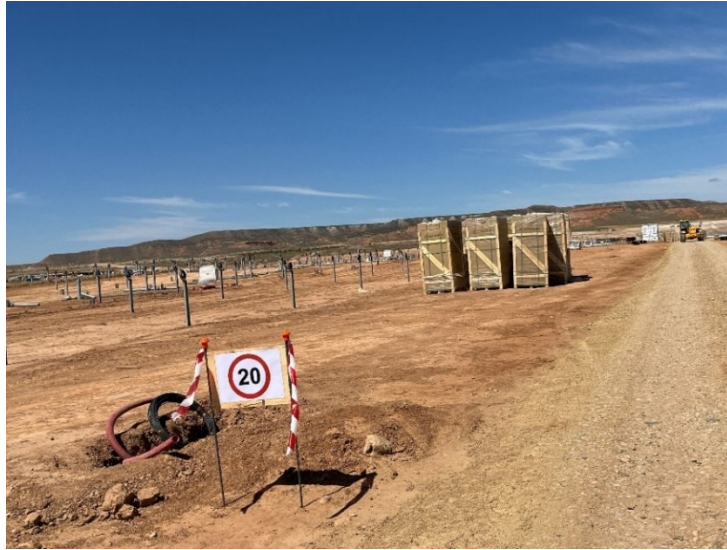
La obra dispone de cuba de agua y se realizan riesgos con regularidad. Además, la obra cuenta con un límite de velocidad establecido de 20km/h para reducir de esta forma las emisiones de polvo.

Figura 2 Señalización en obra

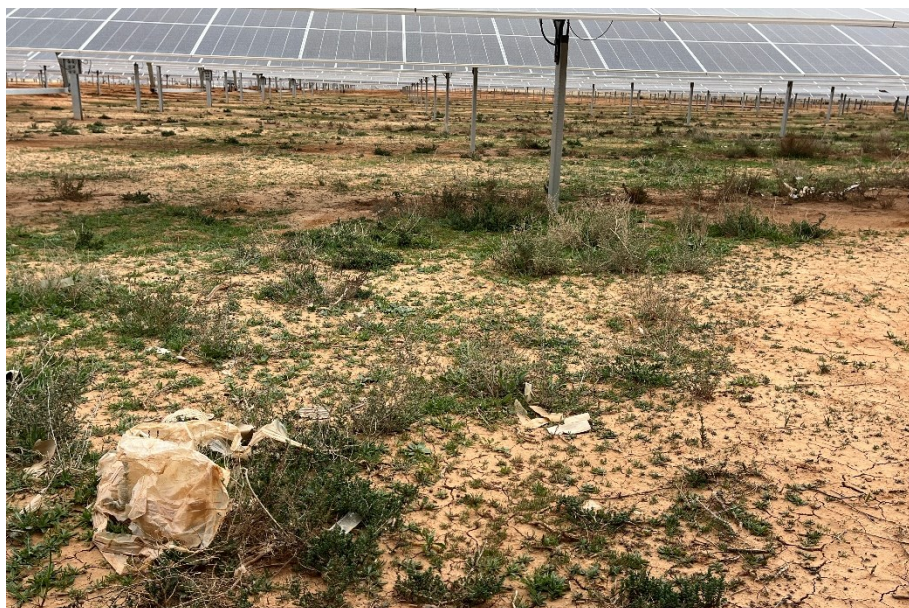
Durante las últimas visitas se han observado abundantes trozos de plástico procedentes de el embalaje de las cajas de los módulos fotovoltaicos.

Figura 3 Restos de plásticos

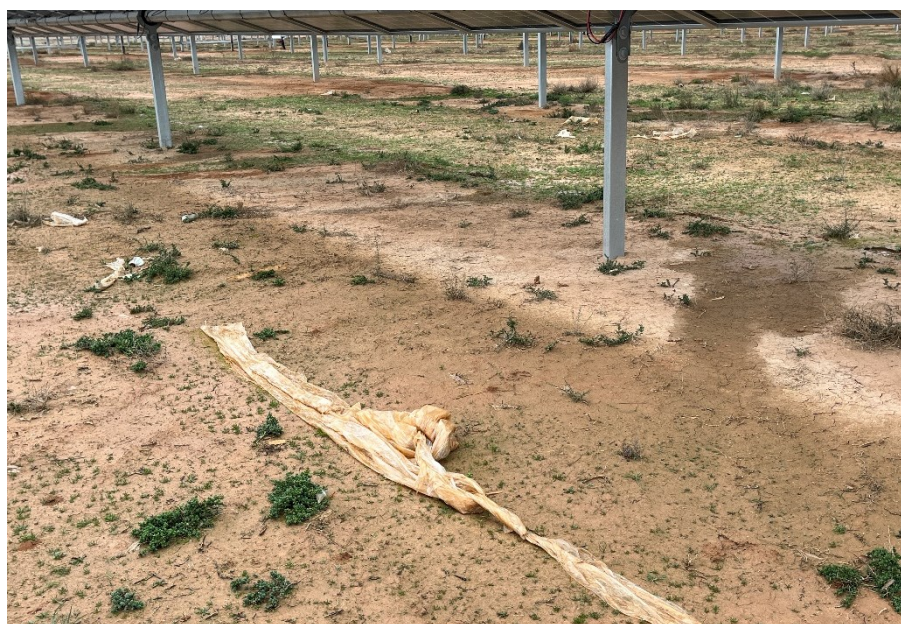
Figura 4 Restos de plásticos

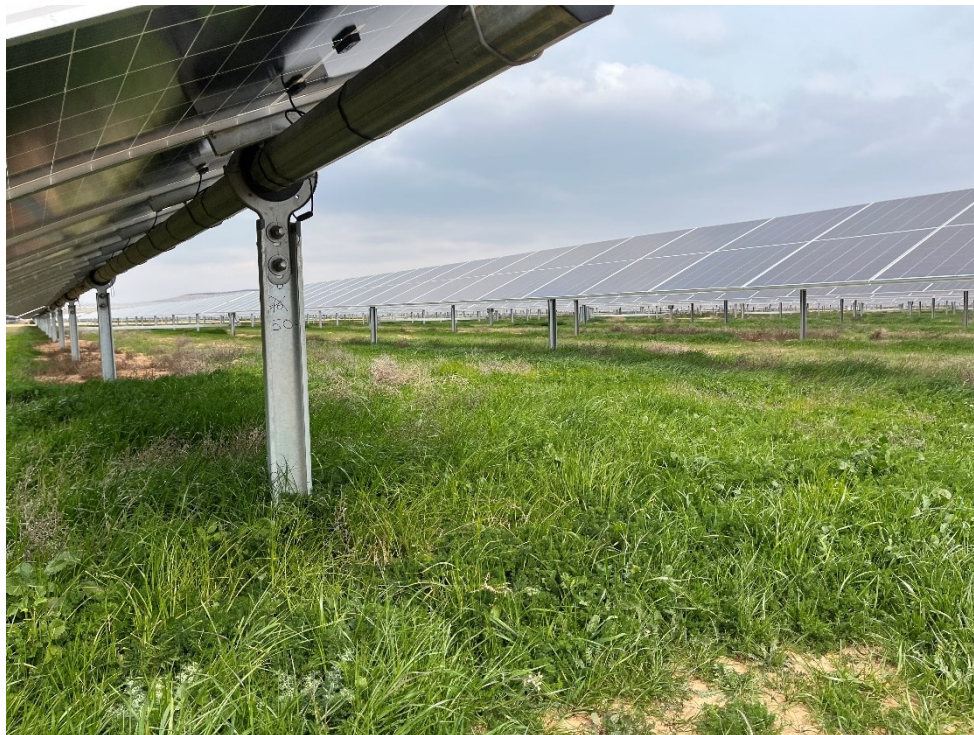
Figura 6 Crecimiento de la vegetación
