PLANTA SOLAR FOTOVOLTAICA

"VALDOMPERE 3 48.8MWp"

Programa de Vigilancia Ambiental

Nombre de la instalación:	FV VALDOMPERE 3
Provincia/s ubicación de la instalación:	ZARAGOZA
Nombre del titular:	ALECTORIS ENERGÍA SOSTENIBLE 12 S.L.
CIF del titular:	B-99.499.642
Nombre de la empresa de vigilancia:	ARGUSTEC S.L.
Tipo de EIA:	ORDINARIA
Informe de FASE de:	CONSTRUCCIÓN
Periodicidad del informe según DIA:	MENSUAL
Año de seguimiento n.º:	AÑO 2
N.º de informe y año de seguimiento	INFORME N.º 5 DEL AÑO 2
Período que recoge el informe:	MAYO 2023

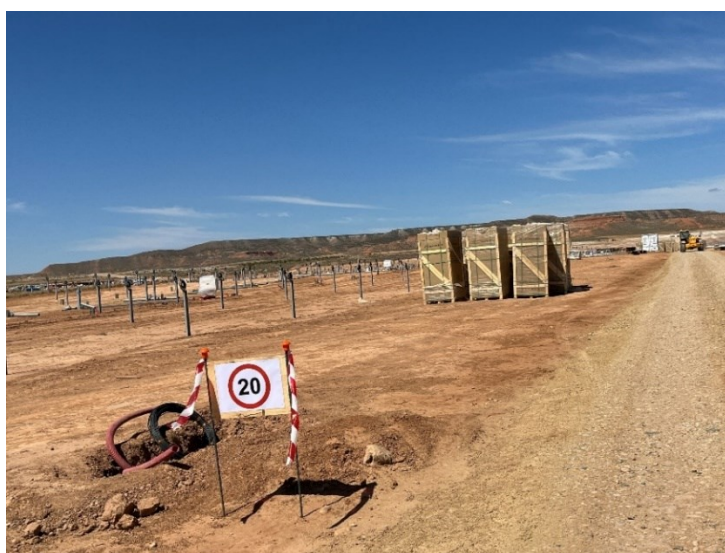
La obra dispone de cuba de agua y se realizan riesgos con regularidad. Además, la obra cuenta con un límite de velocidad establecido de 20km/h para reducir de esta forma las emisiones de polvo.

Figura 2 Señalización en obra

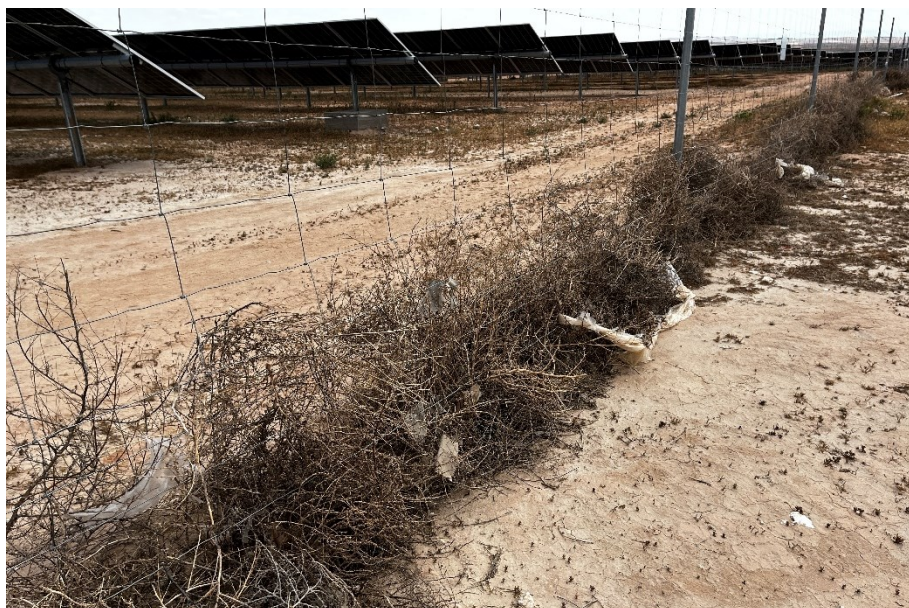
Durante las últimas visitas se han observado abundantes trozos de plástico procedentes de el embalaje de las cajas de los módulos fotovoltaicos.

Figura 3 Restos de plásticos

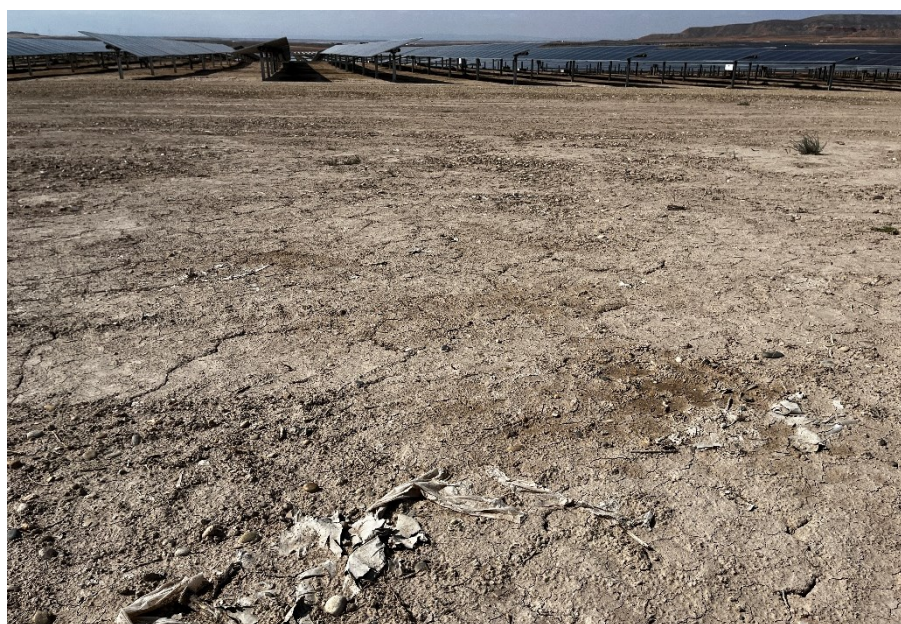
Figura 4 Restos de plásticos

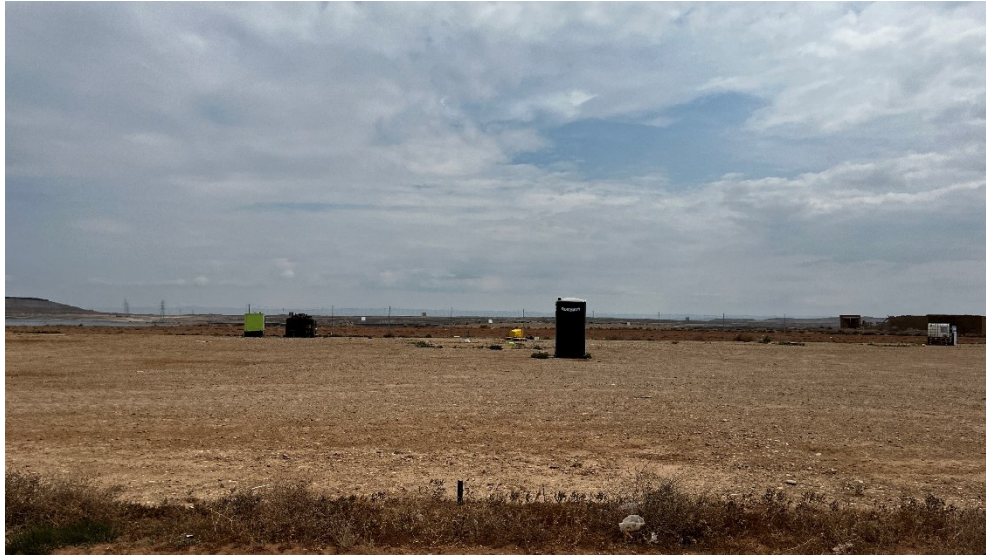
Durante este mes se ha llevado a cabo la retirada de los puntos limpios y de las zonas auxiliares.

Figura 5 Desmantelamiento de la zona de casetas
