# INFORME CUATRIMESTRAL FASE EXPLOTACIÓN 1º INFORME - 3º AÑO

## VIGILANCIA AMBIENTAL PE LAS MAJAS II

<b>Nombre de la instalación:</b>	PE Las Majas II
<b>Provincia/s ubicación de la instalación:</b>	Zaragoza
<b>Nombre del titular:</b>	Desarrollos Eólicos Las Majas IV, S.L
<b>CIF del titular:</b>	B99344194
<b>Nombre de la empresa de vigilancia:</b>	Athmos Sostenibilidad SL
<b>Tipo de EIA:</b>	Ordinaria
<b>Informe de FASE de:</b>	EXPLOTACIÓN
<b>Periodicidad del informe según DIA:</b>	Cuatrimestral
<b>Año de seguimiento nº:</b>	AÑO 3
<b>Nº de informe y año de seguimiento:</b>	INFORME nº1 del AÑO 3
<b>Periodo que recoge el informe:</b>	ENERO 2022-ABRIL 2022

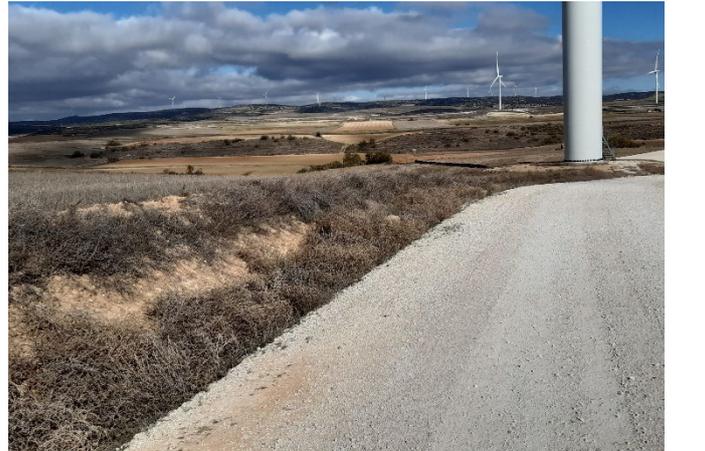
Fig. 4 Cuneta llena de vegetación arbustiva en vial de acceso al aero LM5.12. Fuente: Elaboración propia

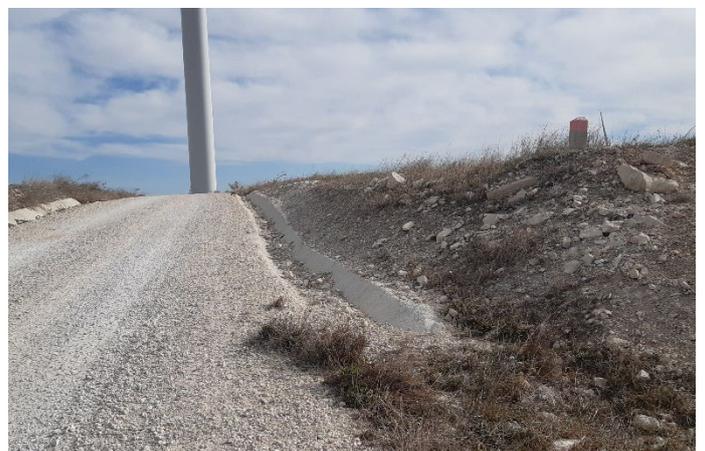
Fig. 6 Cuneta llena de sedimentos en vial de acceso al aero LM3.07. Fuente: Elaboración propia

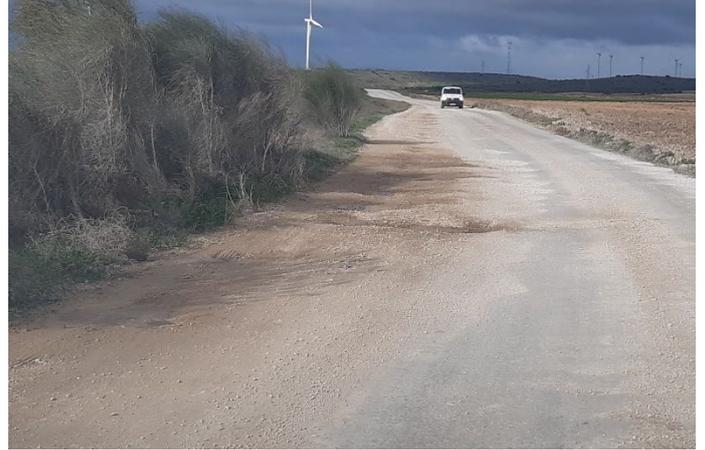
Fig. 2 Encharcamiento en baches del vial de acceso a la SET LM2. Fuente: Elaboración propia

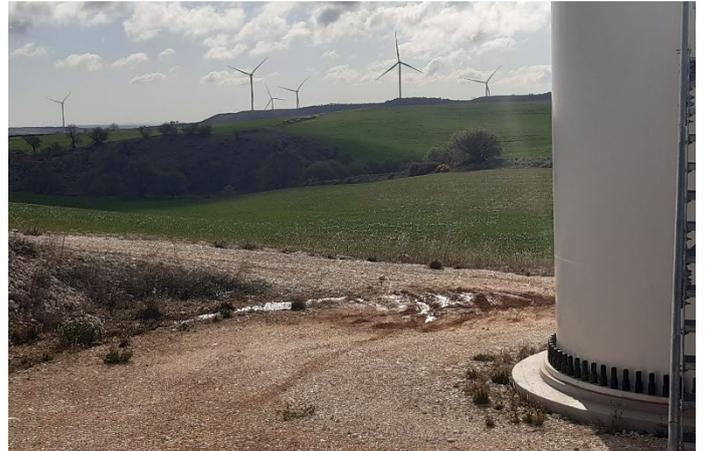
Fig.4 Encharcamiento con rodadas tras la cimentación del aero LM5.11. Fuente: Elaboración propia

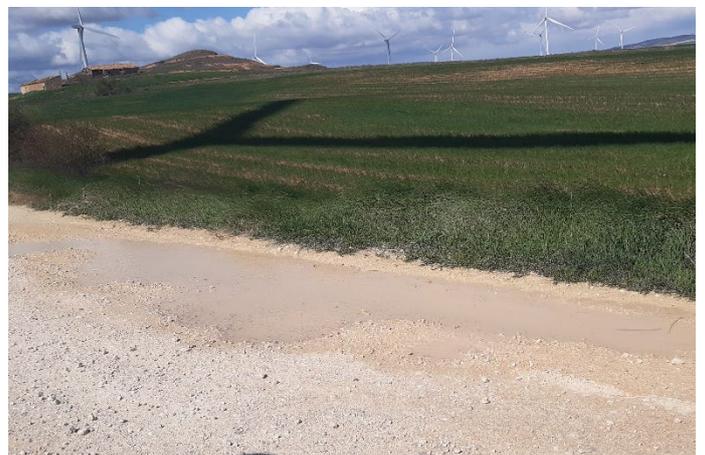
Fig. 6 Encharcamiento en vial de acceso al aero LM4.03. Fuente: Elaboración propia

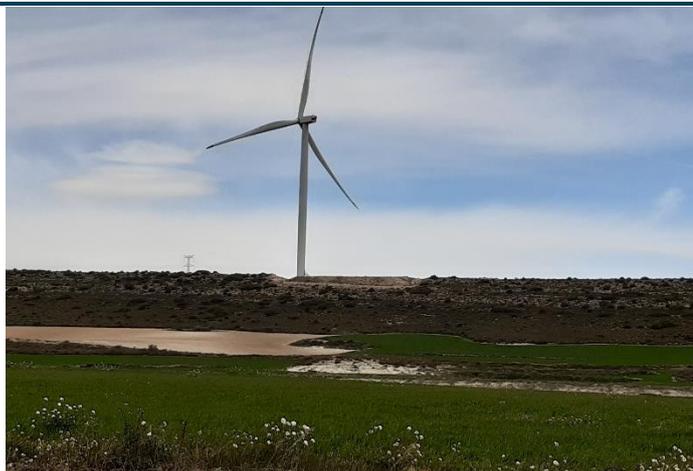
Fig. 1 Revegetación de talud terraplén del aero LM2.01 en proceso.

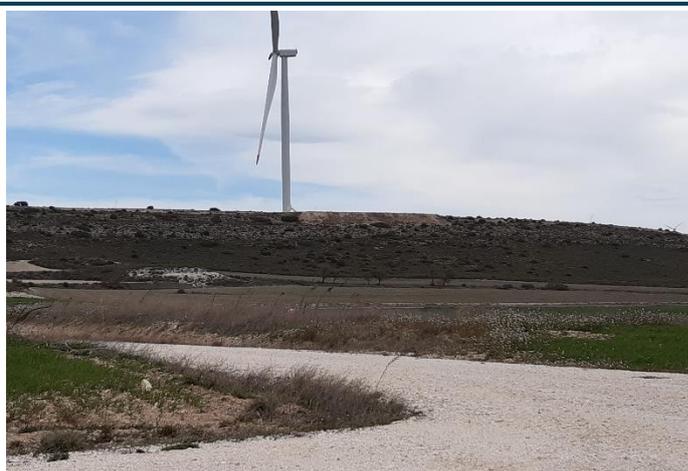
Fig. 2 Revegetación del talud de desmonte del aero LM2.02 en proceso.

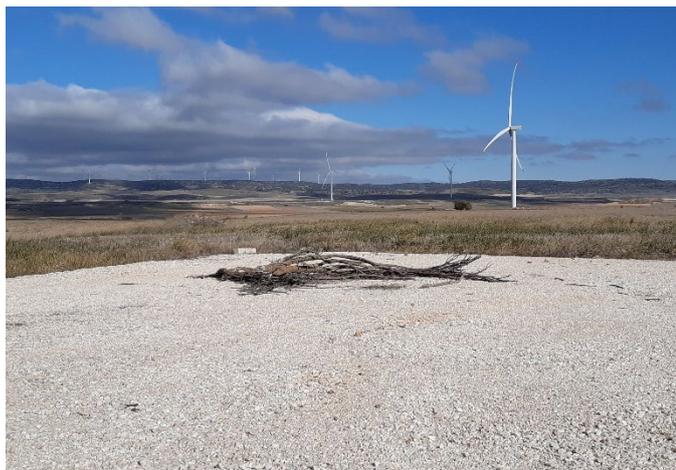
Fig. 1 Acopio de troncos en plataforma del aero LM5.10. Fuente: Elaboración propia

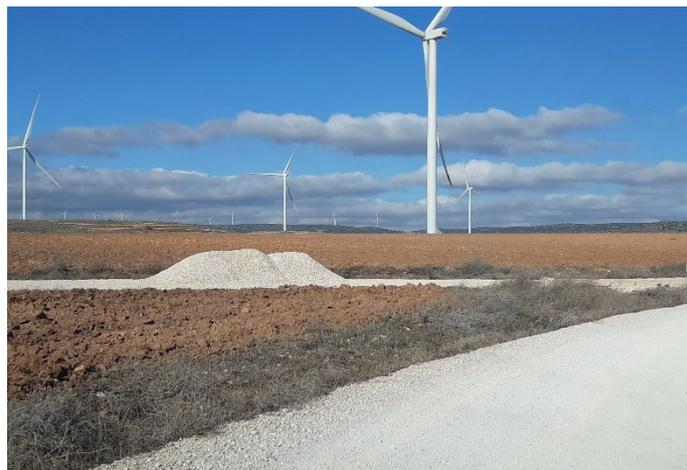
Fig. 2 Acopio de zahorra en entronque del vial de acceso entre los aeros LM4.06 Y LM4.07. Fuente: Elaboración propia

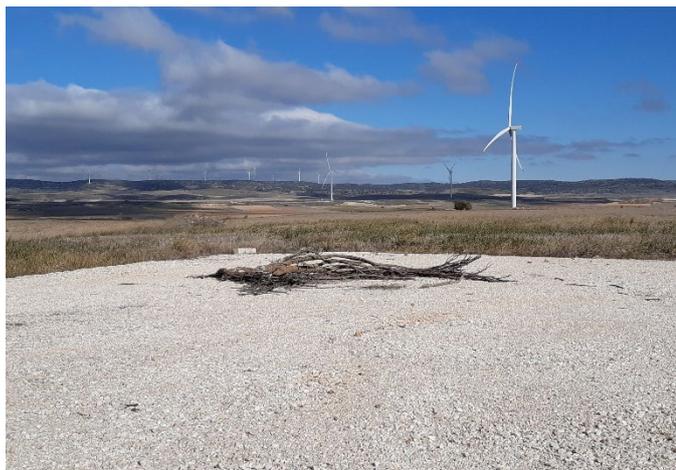
Fig. 1 Acopio de troncos en plataforma del aero LM5.10. Fuente: Elaboración propia

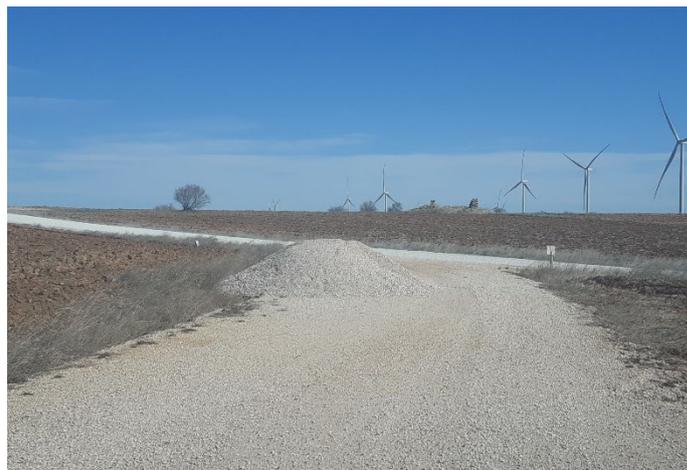
Fig. 2 Acopio de zahorra en entronque del vial de acceso entre los aeros LM4.06 Y LM4.07. Fuente: Elaboración propia

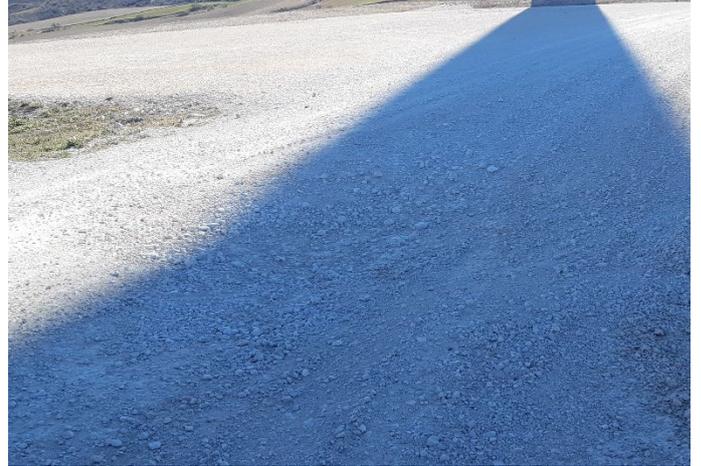
Fig. 2 Gran bache en el vial de acceso a la entrada del aereo LM4.09.  
Fuente: Elaboración propia

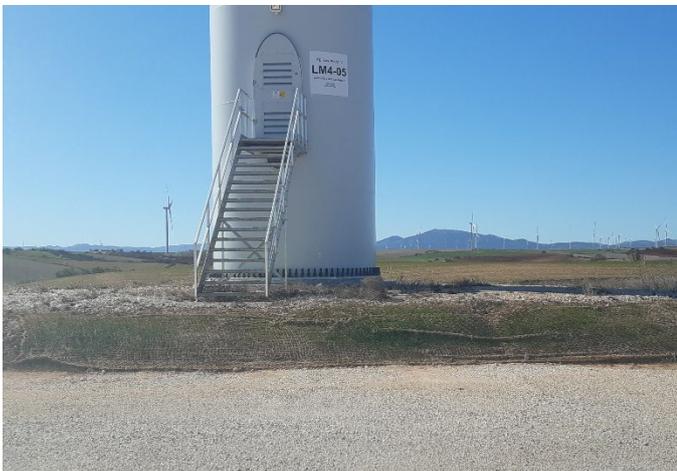
Fig. 3 Red sobre cimentación del aereo LM4.05. Fuente: Elaboración propia

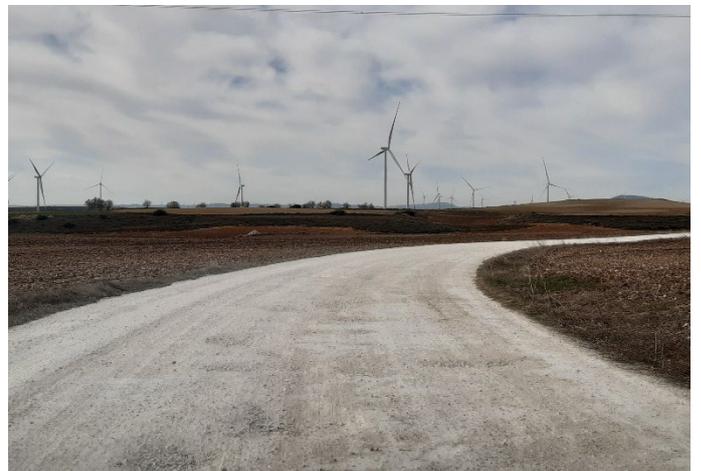
Fig. 4 Vial de acceso a LM3.10 muy bacheado y estropeado. Se aconseja arreglo. Fuente: Elaboración propia
