PSF DESAFÍO SOLAR

T.M. Escatrón | Zaragoza

VIGILANCIA AMBIENTAL PSF/LAAT EN EXPLOTACIÓN

PROYECTO	PSF DESAFÍO SOLAR	INFORME:	2º Cuatrimestre (junio 2022 – septiembre 2022)
PROMOTOR	VECTOR RENEWABLES		
RESPONSABLE	Cristóbal Martínez Iniesta	MAIL	cristobal@ideasmedioambientales.com
TÉCNICO 1	Marco A. Escudero Diego	TÉCNICO 2	
TÉCNICO 3		TÉCNICO 4

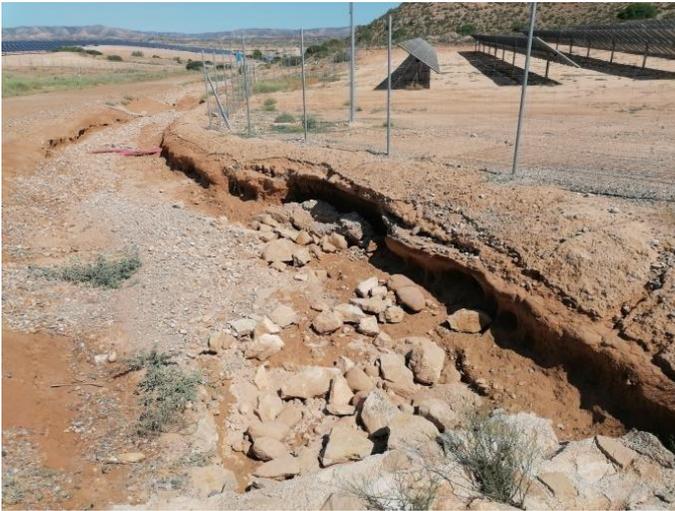
Fotografía 01.- Procesos erosivos. Cuneta junto a puente de acceso a planta. Julio 2022.

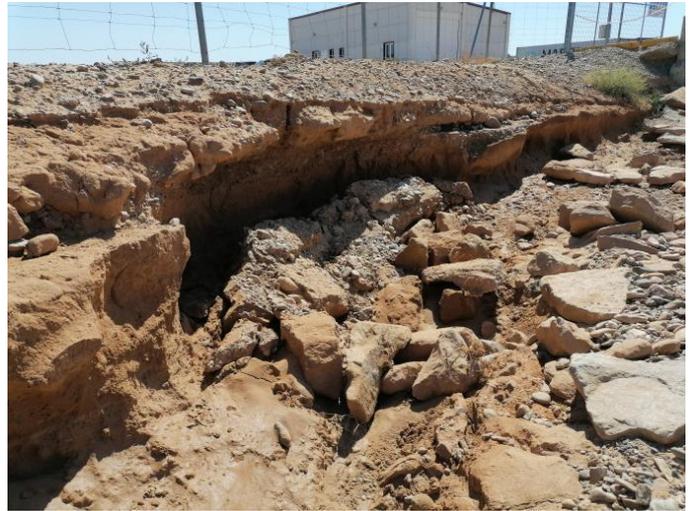
Fotografía 02.- Procesos erosivos. Cuneta junto a puente de acceso a planta. Julio 2022.

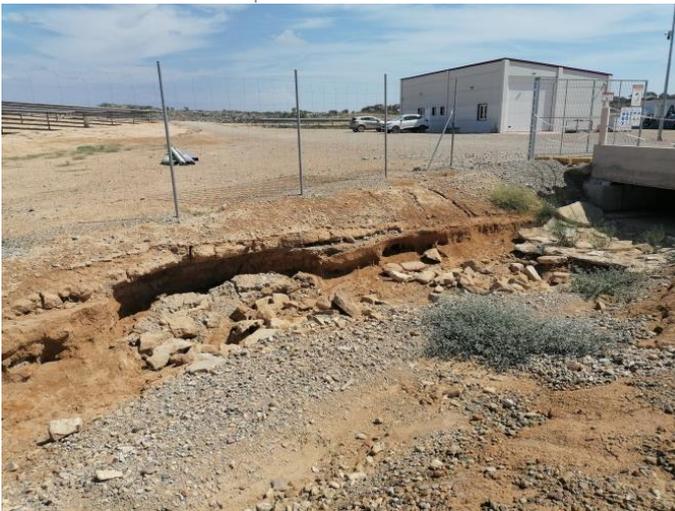
Fotografía 03.- Procesos erosivos. Afección junto a puente de acceso a la PSFV, que podría comprometer la integridad del vallado. Agosto 2022.

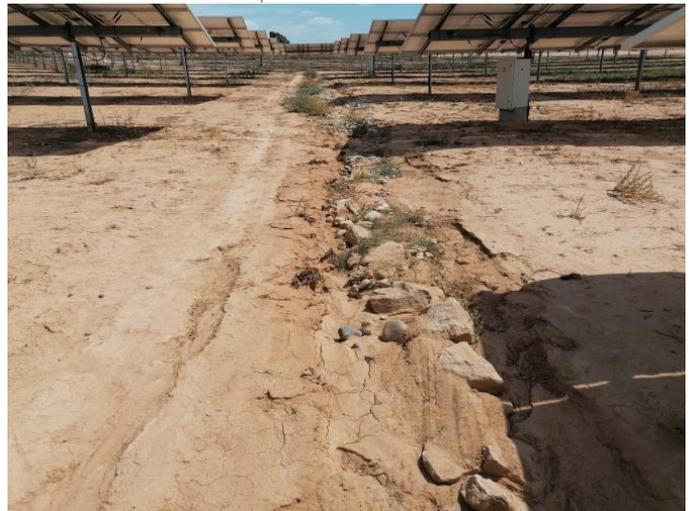
Fotografía 04.- Procesos erosivos. Estado del suelo previo a la reparación.

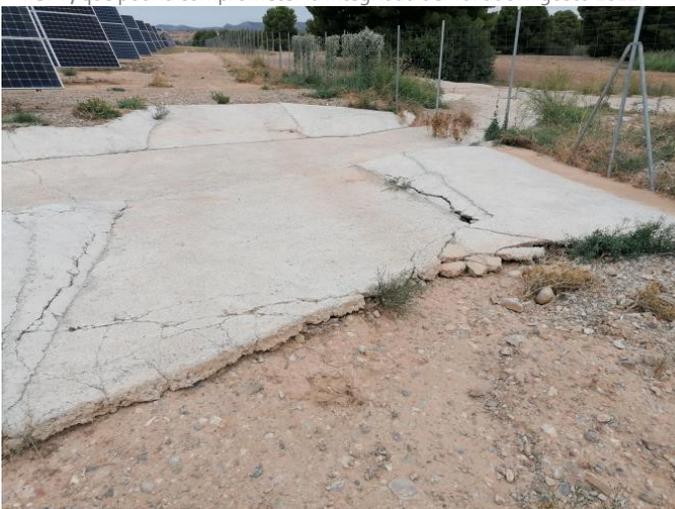
Cuneta degradada	UTM/Ubicación	Erosión	UTM/Ubicación	Camino en mal estado	UTM/Ubicación
		Fuerte erosión en taludes y lecho de la cuneta, que deja cableado al descubierto (reparada con lecho de piedra)	41°17'29.8"N - 0°14'55.7"W		
Procesos erosivos graves en la salida del puente de acceso a la PSFV. En este punto el cauce de la cuneta hace un giro hacia el oeste, convirtiendo el talud del vallado de la PSFV en un frente de erosión muy expuesto. Se requeriría actuaciones para evitar la progresión de fenómenos erosivos que pudieran comprometer la integridad del vallado y del circuito de vídeo-vigilancia. Se sugiere la conveniencia de construir escolleras como las que se hallan a escasos metros, aguas arriba de dicho puente (foto 1, 2 y 3).	41°17'29.6"N 0°14'55.4"W	Inicio de cárcavas y arrastres (foto 4).	41°17'15.8"N 0°14'39.7"W	Daños en vado de hormigón (foto 5)	41°17'43.8"N 0°14'33.4"W

Fotografía 05.- Procesos erosivos. Afección en vado de hormigón junto al límite norte del vallado. Agosto 2022.

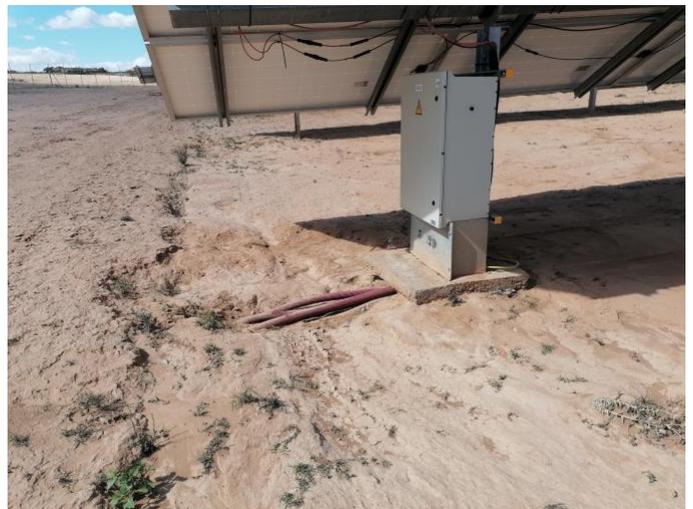
Fotografía 06.- Procesos erosivos. Cárcavas bajo seguidores. Tubos de cableado al descubierto. Septiembre 2022.

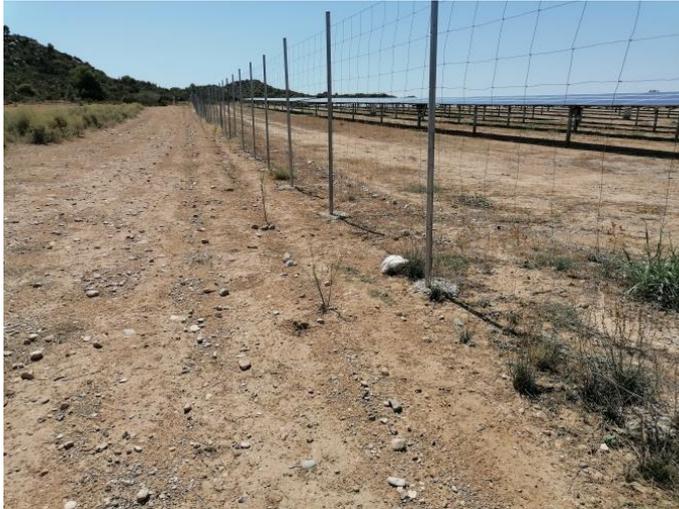
Fotografía 07.- Plantación perimetral de tamariz. Semi-perímetro este, extremo norte, junto a GR. Mucho pastoreo y pisoteo. Julio 2022.

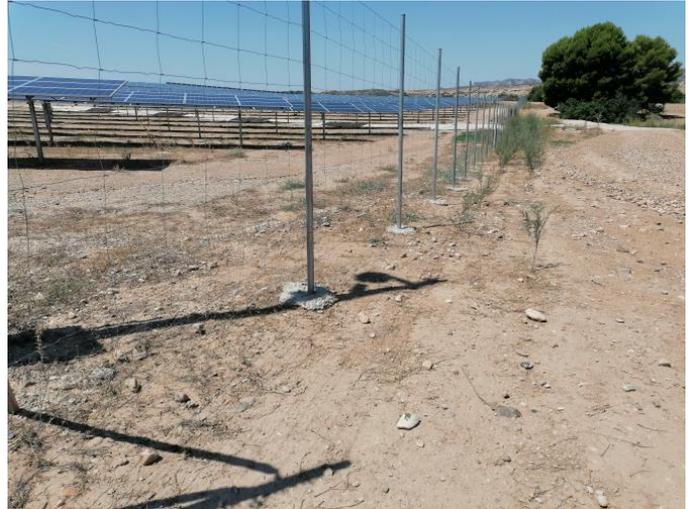
Fotografía 08.- Plantación perimetral de tamariz. Semi-perímetro este, extremo norte, junto a GR. Mucho pastoreo y pisoteo. Julio 2022.

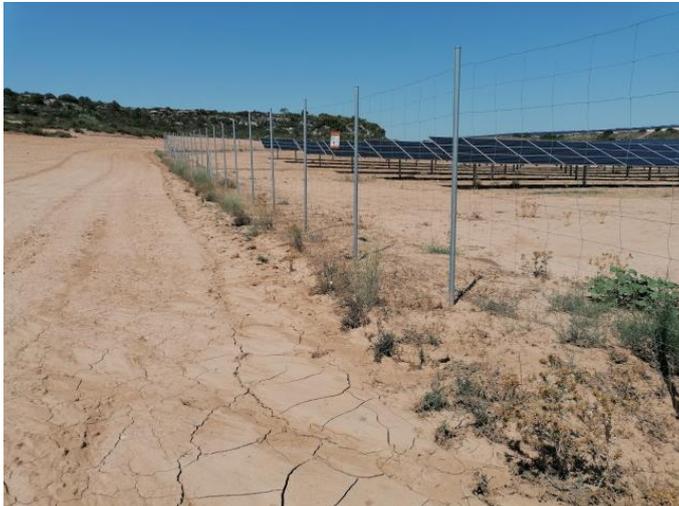
Fotografía 15.- Plantación perimetral de retama. Semi-perímetro Oeste, lado Sur. Pantalla de retama dañada por laboreo agrícola. Julio 2022.

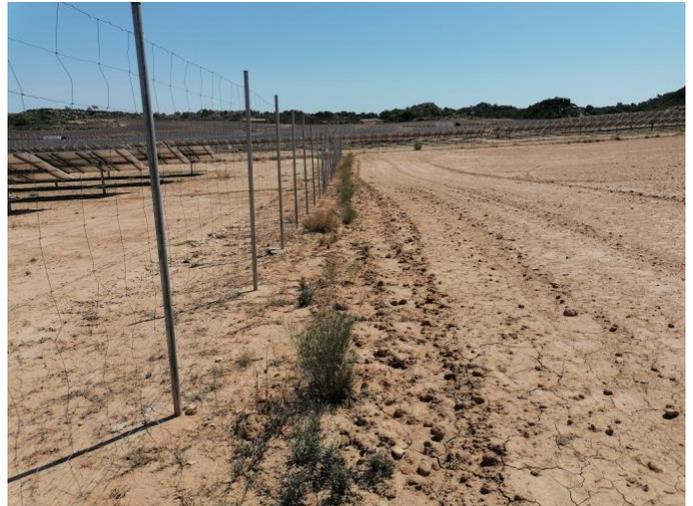
Fotografía 16.- Plantación perimetral de retama. Semi-perímetro Oeste, lado Sur. Pantalla de retama dañada por laboreo agrícola. Julio 2022.

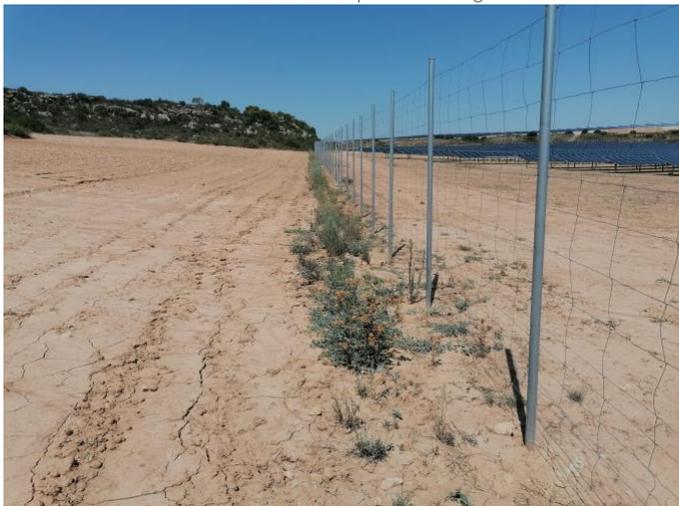
Fotografía 17.- Plantación perimetral de retama. Semi-perímetro Oeste, lado Sur. Pantalla de retama dañada por laboreo agrícola. Julio 2022.

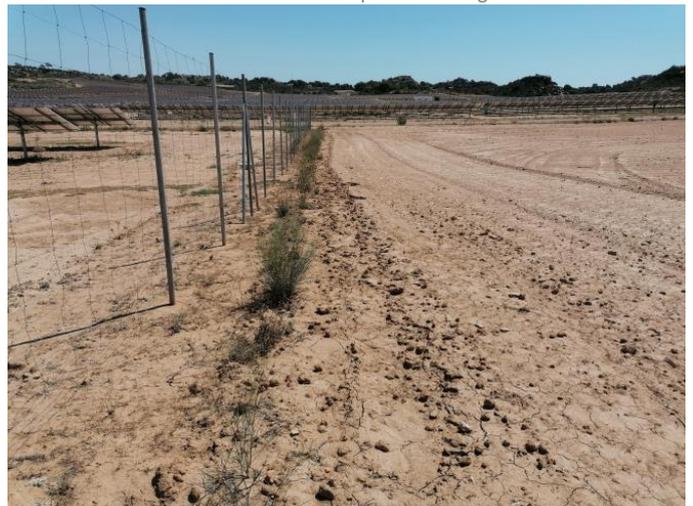
Fotografía 18.- Plantación perimetral de retama. Semi-perímetro Oeste, lado Sur. Pantalla de retama dañada por laboreo agrícola. Julio 2022.

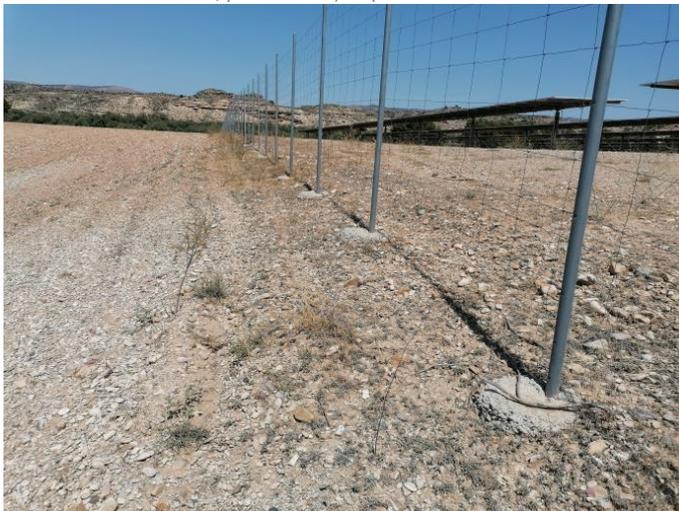
FACTOR DE CONTROL	CUMPLIMIENTO				FOTOG.	COMENTARIOS
	<input type="checkbox"/>		<input type="checkbox"/>		21-22	Pantalla perimetral en el extremo Norte, cerca de la confluencia con el sendero GR (semi-recinto Este): Plantación a tresbolillo en dos alineaciones (aproximadamente 3 plantas/metro lineal) de tamariz. En julio, se contabilizan 122 plantas de tamariz con escaso desarrollo en un transecto de 320 metros en el semi-recinto Oeste (0,38 plantas/metro lineal). Muchas plantas han sido destruidas durante las labores agrícolas de la finca colindante.
	<input type="checkbox"/>		<input type="checkbox"/>		23-26	En agosto, se revisan zonas aparentemente preparadas para plantación, con pies de pino, retama, efedra, romero con escaso desarrollo, pero bien arraigados. En la PSFV se realiza un manejo de la vegetación mediante el pastoreo con ganado ovino.
Hidro-siembra en parcelas del interior de la PSFV.	<input type="checkbox"/>	SI	<input checked="" type="checkbox"/>	NO		Zonas de hidro-siembra: vegetación ruderal. En la planta se realiza un manejo de la vegetación mediante el pastoreo con ganado ovino.

Fotografía 21.- Plantación perimetral de tamariz. Semi-perímetro Este, extremo Norte, junto a GR. Dañada por laboreo agrícola. Julio 2022.

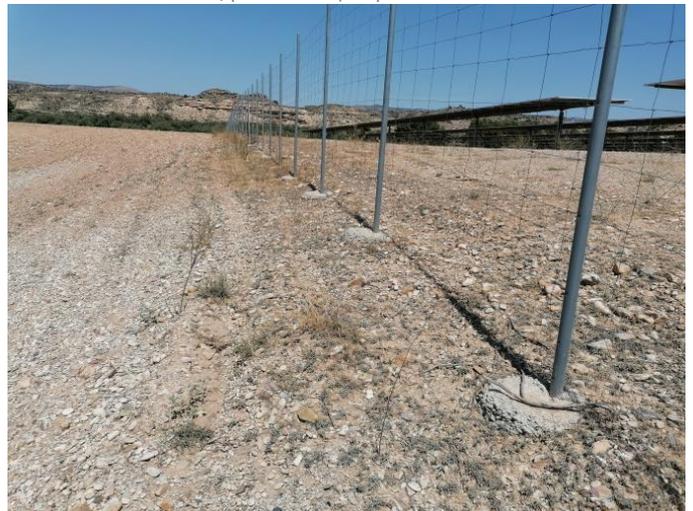
Fotografía 22.- Plantación perimetral de tamariz. Semi-perímetro Este, extremo Norte, junto a GR. Julio 2022.

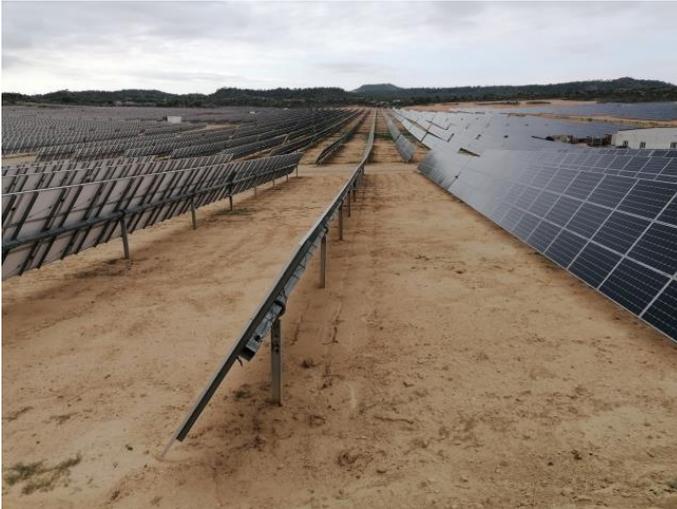
Fotografía 31.- Estado del suelo en bloques de construcción reciente. Cubierta vegetal rala y escasa. Agosto 2022.

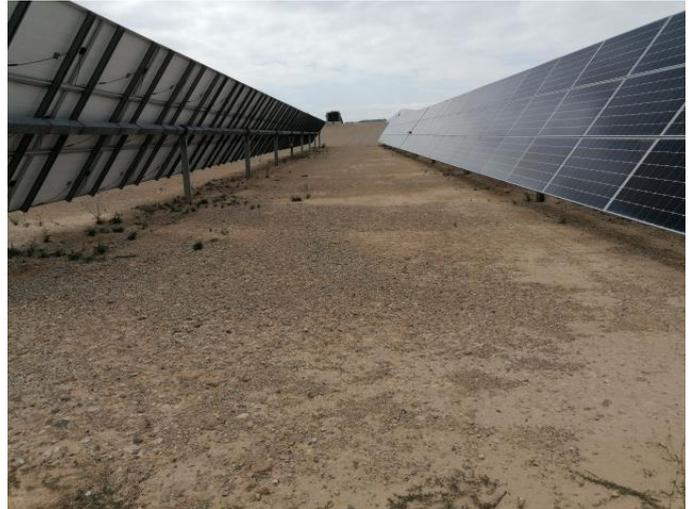
Fotografía 32.- Estado del suelo en bloques de construcción reciente. Cubierta vegetal rala y escasa. Agosto 2022.

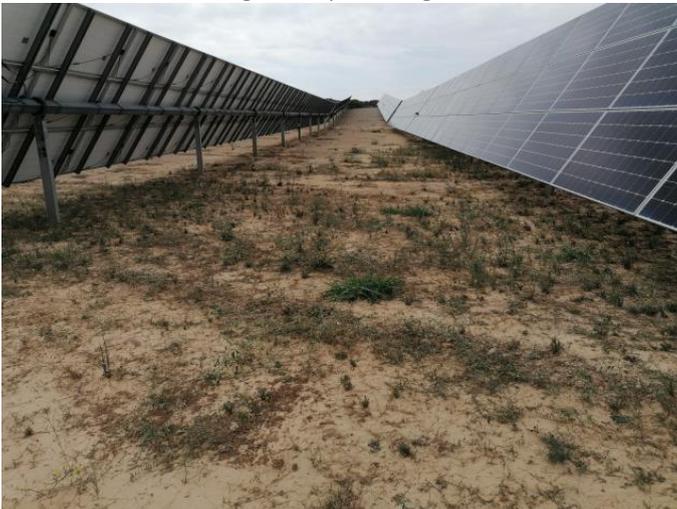
Fotografía 33.- Estado del suelo en bloques de construcción reciente. Cubierta vegetal rala y escasa. Agosto 2022.

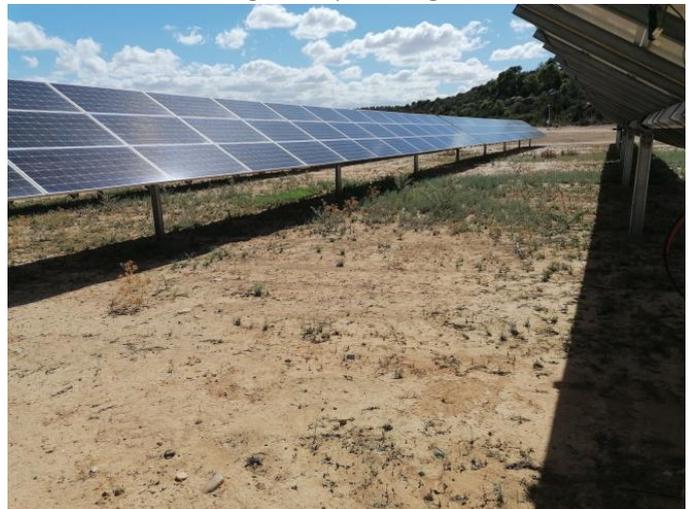
Fotografía 34.- Estado del suelo en bloques de construcción reciente. Cubierta vegetal rala y escasa. Septiembre 2022.

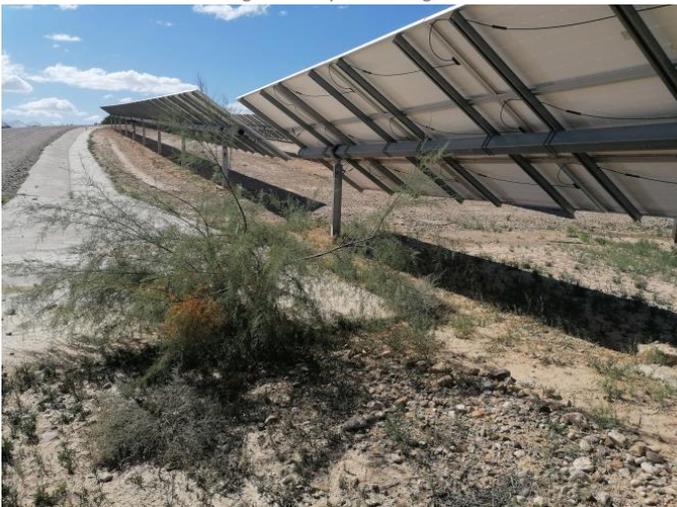
Fotografía 35.- Tamariz en cuneta de vial, con raíces bajo vado de hormigón. Recomendable retirarlo para evitar que la copa toque los paneles. Septiembre 2022.

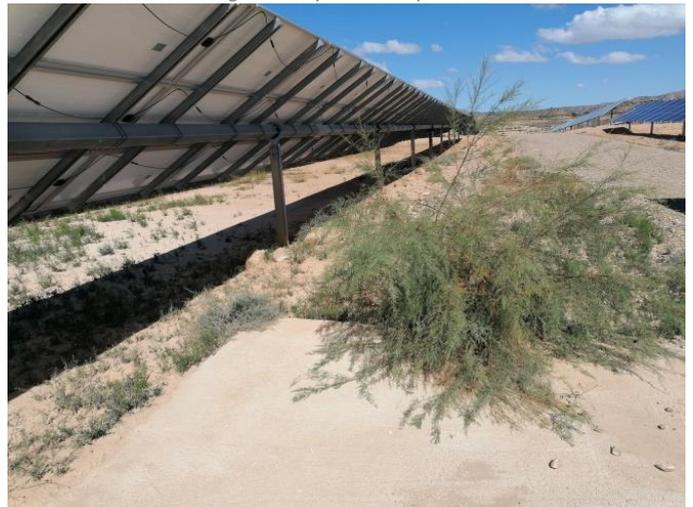
Fotografía 36.- Crecimiento de tamariz en cuneta de vial, con raíces bajo vado de hormigón. Recomendable retirarlo para evitar que la copa toque los paneles. Septiembre 2022.

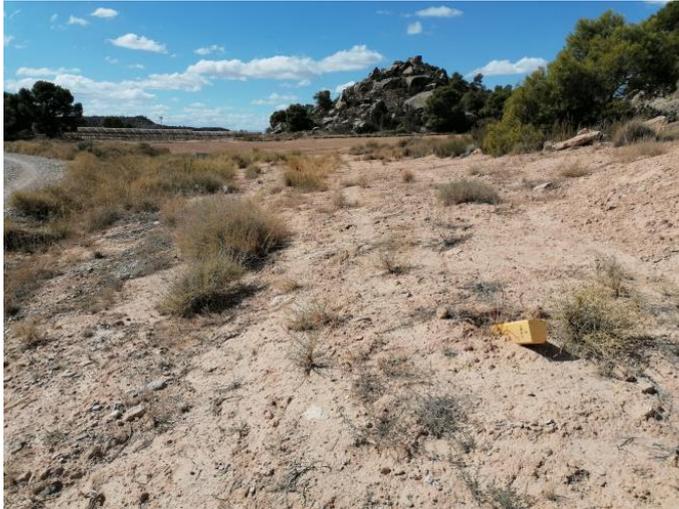
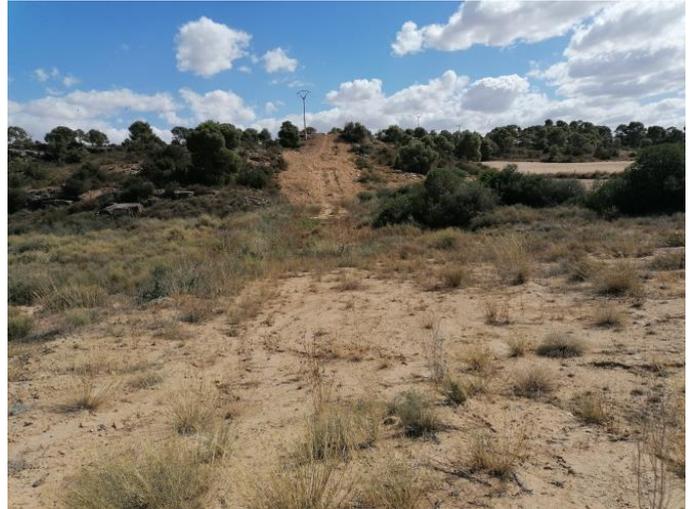
Vegetación del suelo de la Línea Eléctrica Subterránea de Evacuación	<input checked="" type="checkbox"/>	SI	<input type="checkbox"/>	NO	37-38	Cubierta vegetal de vegetación ruderal escasa, pero en desarrollo.

Fotografía 37.- LSAT. Estado de la vegetación en el trazado de la línea de evacuación. Septiembre 2022.

Fotografía 38.- LSAT. Estado de la vegetación en el trazado de la línea de evacuación. Septiembre 2022.
