Programa de Vigilancia Ambiental durante la Construcción de la Planta Fotovoltaica Valdenebro Solar. Muniesa (Teruel)

Nombre de la instalación:	FV VALDENEBRO SOLAR
Provincia/s ubicación de la instalación:	TERUEL
Nombre del titular:	VALDENEBRO SOLAR, SL.
CIF del titular:	B88005756
Nombre de la empresa de vigilancia:	TAUW IBERA
Tipo de EIA:	ORDINARIA
Informe de FASE de:	CONSTRUCCIÓN
Periodicidad del informe según DIA:	MENSUAL
Año de seguimiento nº:	AÑO 1
nº de informe y año de seguimiento:	INFORME nº4 del AÑO 1
Período que recoge el informe:	NOVIEMBRE DE 2022

Valdenebro Solar. Muniesa (Teruel). Informe de seguimiento nº 4. nOVIEMBRE de 2022

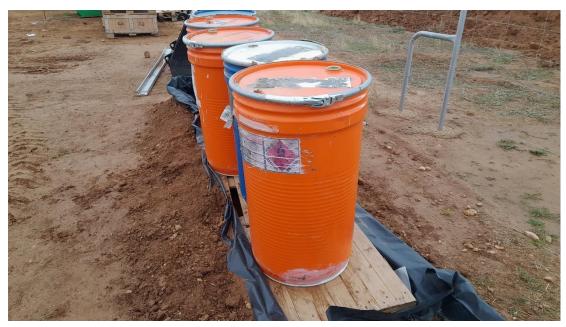
- En la planta fotovoltaica Valdenebro se encuentran instalados contenedores para residuos peligrosos sobre sobre superficie impermeabilizada con plástico. El etiquetado de los contenedores es correcto.

Foto 7. Contenedores para almacenamiento de residuos peligrosos

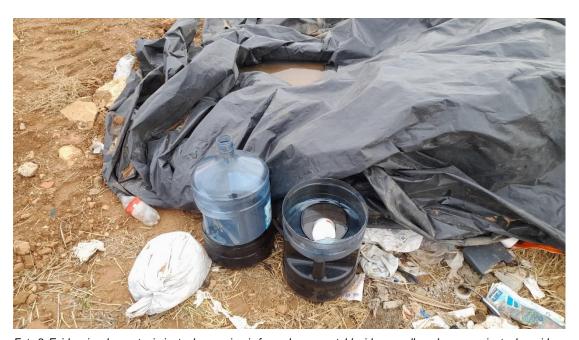
- Se han detectado evidencias de mantenimiento de maquinaria fuera de zonas apropiadas y residuos peligrosos fuera del punto limpio
- La impermeabilización de los grupos electrógenos y depósito de combustible es insuficiente, debiéndose ampliar para asegurar la contención de posibles derrames en las operaciones de carga y descarga de combustible. pesar de esta circunstancia no se han detectado derrames.
- Se deberán recoger los residuos esparcidos por la obra, fundamentalmente cartones y flejes de plástico

Foto 8. Evidencias de mantenimiento de maquinaria fuera de zona establecida para ello y almacenamiento de residuos peligrosos fuera de punto limpio.

Se les ha comunicado a los contratistas la algunas mejoras que pueden realizar desde el punto de vista medioambiental.

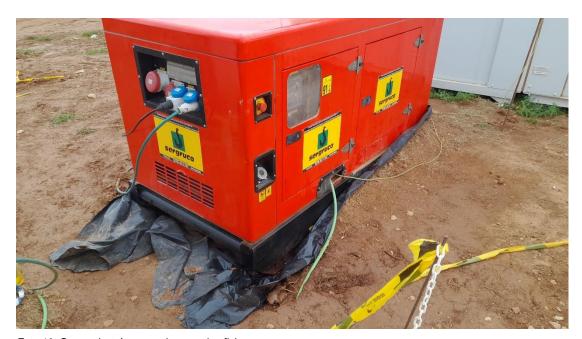
- El repostaje de los grupos electrógenos del área de instalaciones auxiliares, tanto la de la PFV Valdenebro como la de la Ampliación de la SET Muniesa Promotores, se realiza mediante garrafas que se trasladan desde los depósitos habilitados. En las obras de la planta fotovoltaica tanto los depósitos como los grupos electrógenos se encuentran situados sobre superficies impermeabilizadas del terreno mediante plásticos y una mota de tierra alrededor para formar un cubeto. Se detecta que el plástico de impermeabilización no abarca la totalidad de la mota, restando eficacia a la medida preventiva. Se comunica este hecho al contratista para que realice las mejoras oportunas. A pesar de esta circunstancia no se han detectado derrames.

Foto 10. Grupo electrógeno en la zona de oficinas

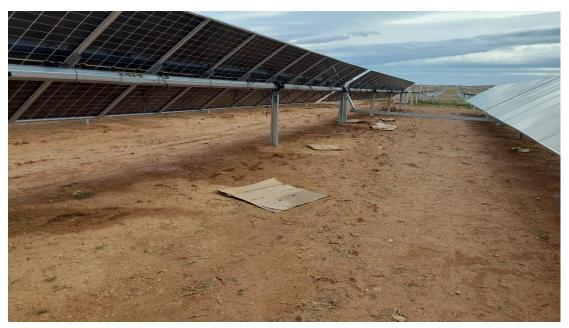
Foto 19. Acumulación de residuos de cartón en la zona de montaje de seguidores

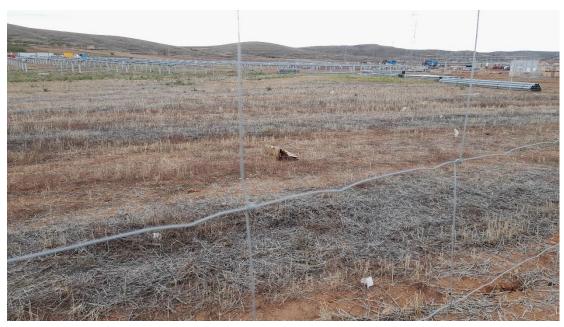
Foto 21. Zona de montaje de seguidores. Apreciación de residuos de cartón en la superficie.

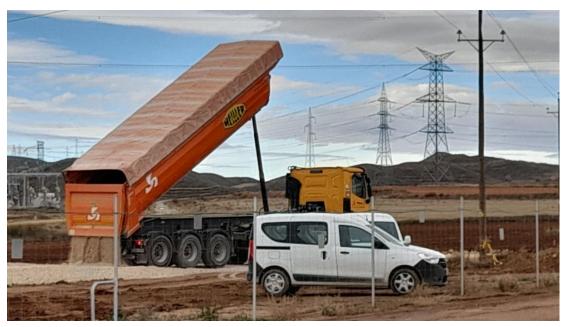
- No ha habido transporte de tierras al exterior de la obra.
- Se ha detectado barro en la carretera A-2306 a la altura del acceso a la PFV. Se espera
 que el extendido de zahorra en el vial de acceso solucione este aspecto. No obstante, se
 ha comunicado al contratista la necesidad de realizar una limpieza del barro acumulado
 hasta ahora.

Foto 23. Zona de obra. Aporte de zahorra en vial de acceso.

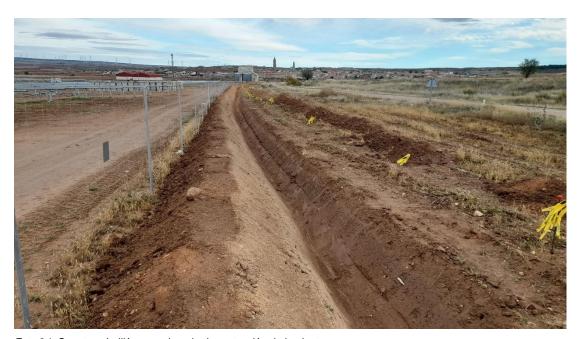
- Continúa la ejecución de obra de drenaje en tramo paralelo a la carretera A-2306, consistente en cuneta y jarillón protector ejecutado con tierras de la excavación de la zanja.

Foto 24. Cuneta y Jarillón para drenaje de protección de la planta.

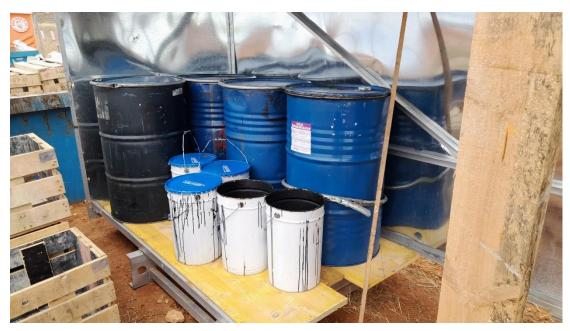
- En la Ampliación de la SET Muniesa se encuentran instalados contenedores para residuos peligrosos sobre superficie no impermeable (plancha de madera). Se le ha indicado al contratista que debe solucionar este punto. El etiquetado de los contenedores es correcto.

Foto 25. Contenedores para almacenamiento de residuos peligrosos

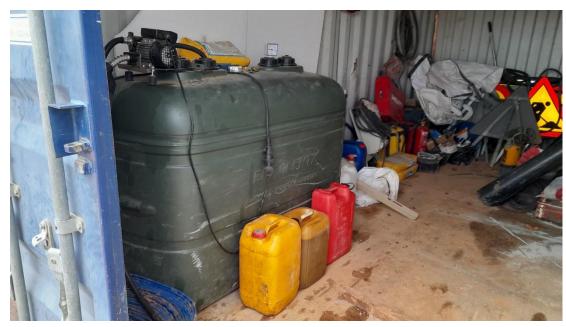
- En cuanto a las obras de la SET, los grupos electrógenos se encuentran sobre el terreno y el depósito de combustible en una caseta techada, pero con solera de madera. Si bien no se detectan derrames en el terreno procedentes de las operaciones de carga y descarga, se recuerda al contratista que se deben instalar medidas preventivas para evitar derrames al terreno. A pesar de esta circunstancia no se han detectado derrames.

Los grupos electrógenos y depósito de combustible no se encuentran sobre superficie impermeabilizada necesaria para contener derrames en las operaciones de carga y descarga de combustible. A pesar de esta circunstancia no se han detectado derrames.

Foto 29. Depósito de abastecimiento de gasoil para grupos electrógenos I.

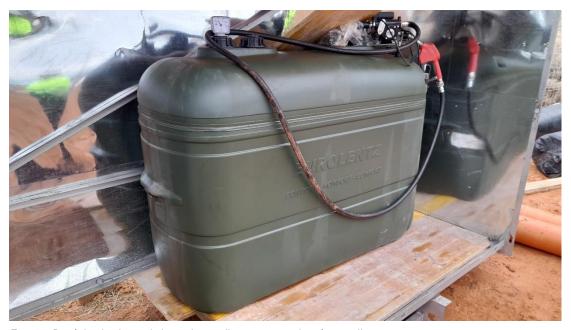
Foto 30. Depósito de abastecimiento de gasoil para grupos electrógenos II

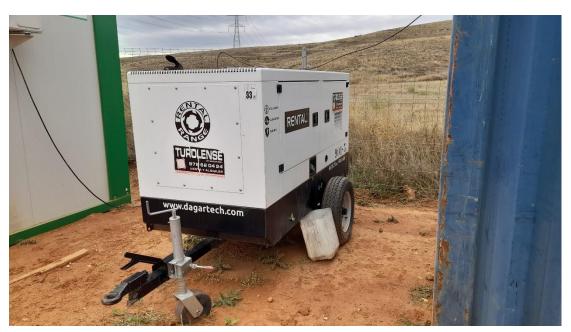
Foto 31. Grupo electrógeno en zona de oficinas

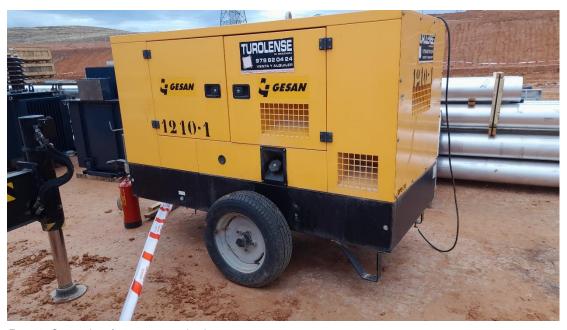
Foto 32. Grupo electrógeno en zona de obra.

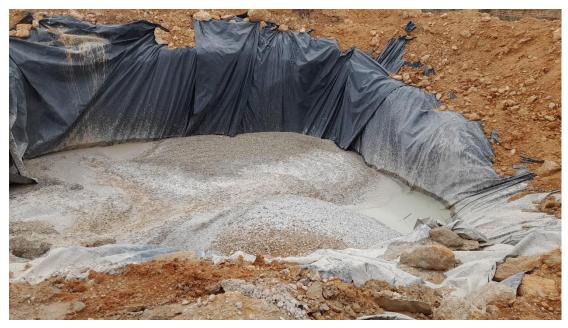
- En cuanto a las labores de hormigonado, éstas se dan principalmente en la ejecución de los trabajos que se realizan en la ampliación de la SET Muniesa Promotores. Tras las labores de hormigonado, las cubas realizan el lavado de canaletas en zona habilitada para tal fin,

Foto 37. Zona de lavado de canaletas de camiones hormigonera
