INFORME CUATRIMESTRAL EN FASE DE EXPLOTACIÓN DEL PARQUE SOLAR FOTOVOLTAICO “MONTESOL”

03 DE JULIO DE 2023

Nombre de la instalación:	PFV MONTESOL
Provincia/s ubicación de la instalación:	TERUEL
Nombre del titular:	PLANTA SOLAR OPDE 6 S.L
CIF del titular:	B-71.333.959
Nombre de la empresa de vigilancia:	ÍBER SOSTENIBILIDAD Y DESARROLLO
Tipo de EIA:	ORDINARIA
Informe de FASE de:	EXPLOTACIÓN
Periodicidad del informe según DIA:	CUATRIMESTRAL
Año de seguimiento nº:	AÑO 3
Nº de informe y año de seguimiento:	INFORME Nº1, AÑO 3
Período que recoge el informe:	MARZO 2023 –JUNIO 2023

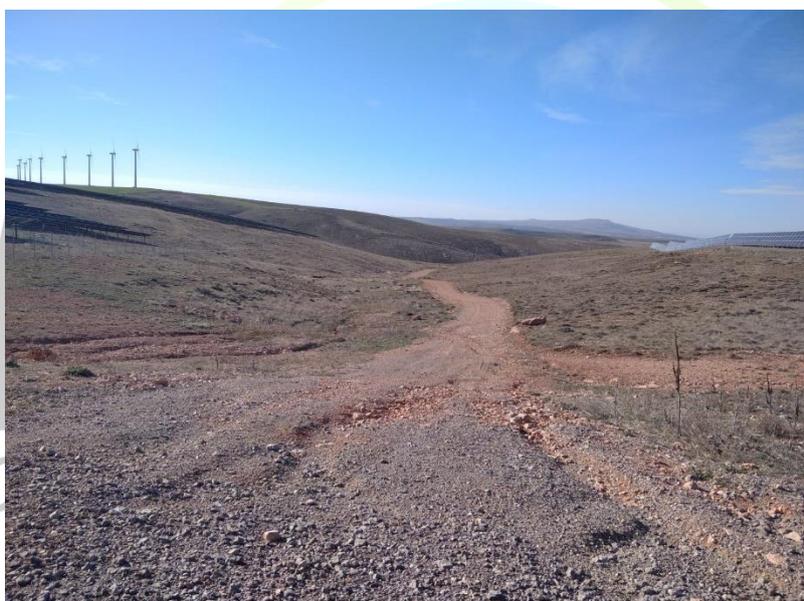
Actuación		Irregularidades en la vigilancia ambiental		Irregularidades en la vigilancia ambiental
		NO	SÍ	
Gestión de residuos	Comprobación de la no existencia de residuos peligrosos y/o no peligrosos en el parque solar y comprobación de la correcta gestión y separación de los residuos	X		La planta solar se encuentra libre de residuos tanto peligrosos. No se han detectado residuos de ninguna índole tanto en el interior de los tres recintos vallados, así como en sus inmediaciones.
Hidrología	Comprobación de la no existencia de vertidos que puedan afectar a la calidad de las aguas	X		Planta solar libre de vertidos que puedan afectar a la calidad de las aguas
Geología, Suelos y Erosión	Comprobación de la no existencia de los potenciales procesos erosivos en zonas de terraplén, desmonte o con pendiente del parque solar	X		Siguen habiendo taludes y algún terraplén con incipientes signos leves de erosión hídrica en el Campo 2. Se vuelve a detectar erosión de clase 3 en uno de los viales centrales del campo 2. No se considera irregularidad porque no supone un riesgo para la circulación de los vehículos ni del personal de mantenimiento, pero se requiere supervisión para que no se agrave la situación.

Ilustración 1. Erosión en vial central del campo 2

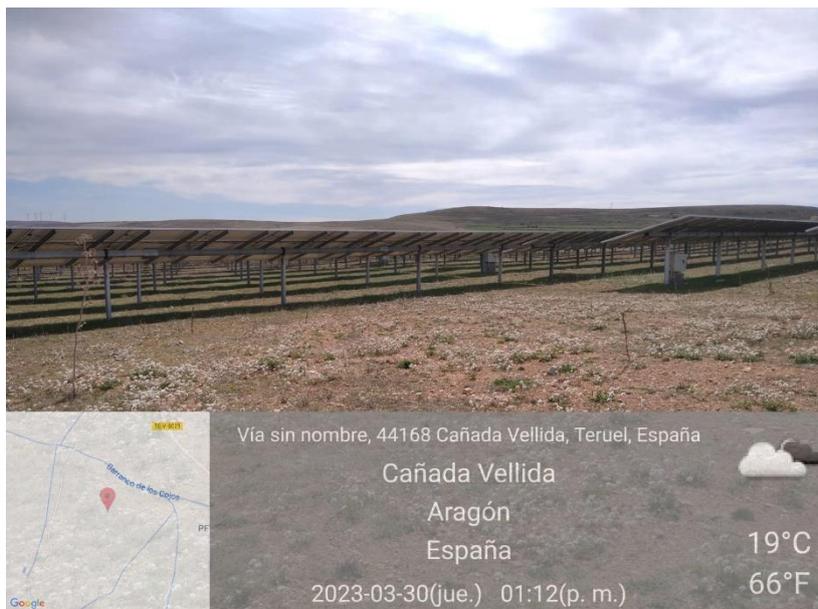
Ilustración 2.Crecimiento vegetación natural

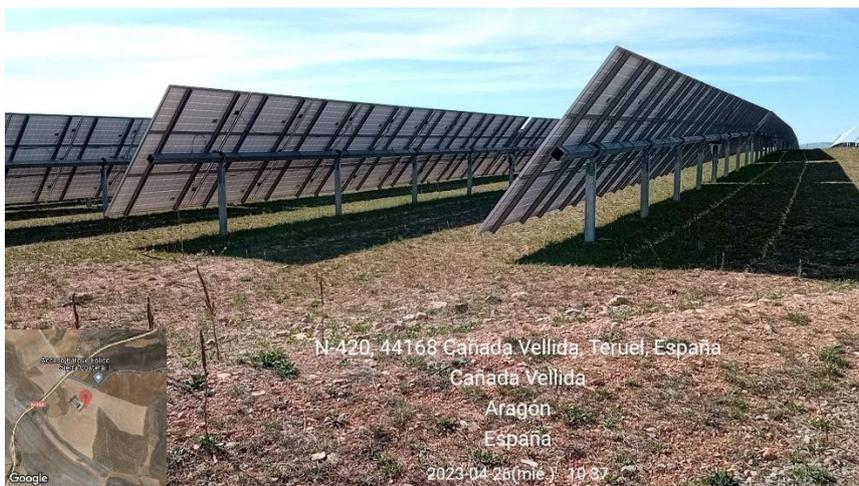
Ilustración 3. Zonas con vegetación natural entre placas

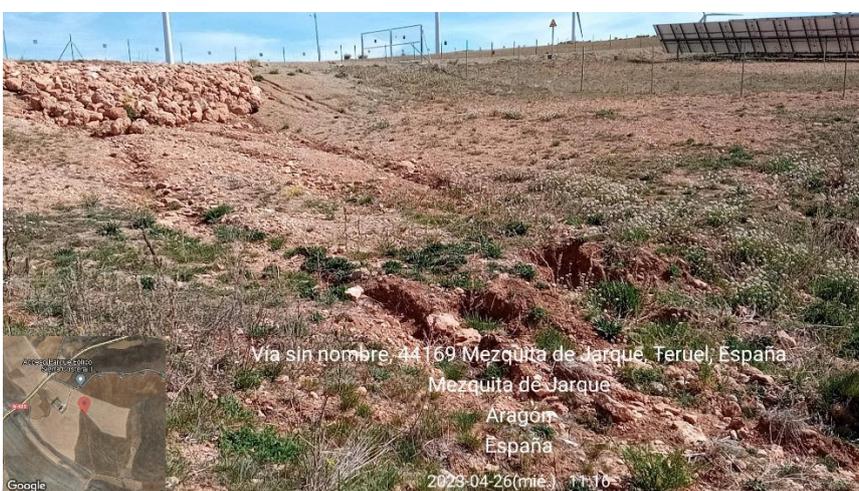
Actuación		Irregularidades en la vigilancia ambiental		Irregularidades en la vigilancia ambiental
		NO	sí	
Gestión de residuos	Comprobación de la no existencia de residuos peligrosos y/o no peligrosos en el parque solar y comprobación de la correcta gestión y separación de los residuos	X		La planta solar se encuentra libre de residuos tanto peligrosos. No se han detectado residuos de ninguna índole tanto en el interior de los tres recintos vallados, así como en sus inmediaciones.
Hidrología	Comprobación de la no existencia de vertidos que puedan afectar a la calidad de las aguas	X		Planta solar libre de vertidos. Canaletas cementadas sin acúmulo de materia y/o residuos.
Geología, Suelos y Erosión	Comprobación de la no existencia de los potenciales procesos erosivos en zonas de terraplén, desmonte o con pendiente del parque solar	X		Taludes y algún terraplén con incipientes signos leves de erosión hídrica. Se detecta erosión de clase 3 en uno de los viales centrales del campo 2. Se percibe un ligero agravamiento de los

Actuación		Irregularidades en la vigilancia ambiental		Irregularidades en la vigilancia ambiental
		NO	sí	
				<p>procesos erosivos en la sección de visitas realizadas.</p> <p>No se considera irregularidad dado que no supone un riesgo para los trabajadores del parque ni tampoco impide de forma inmediata la conducción por el vial.</p> <p>Aun así se requiere supervisión y el planteamiento de adecuar el vial para que no se agrave la situación con la llegada de las lluvias y las heladas que puedan dar paso a una mayor erosión.</p>
Seguimiento de infraestructuras	<p>Seguimiento del estado de mantenimiento del vallado, comprobación de la de una adecuada permeabilidad del vallado a fauna y de una correcta colocación de medidas anticolidión del vallado</p>	X		<p>Vallado en correcto estado. No se percibe levantamiento en su parte inferior en ninguno de los vallados.</p> <p>Pasos de fauna correctos en general.</p> <p>Señales anticolidión en general en correctamente ubicadas.</p>

Ilustración 4. Erosión del suelo

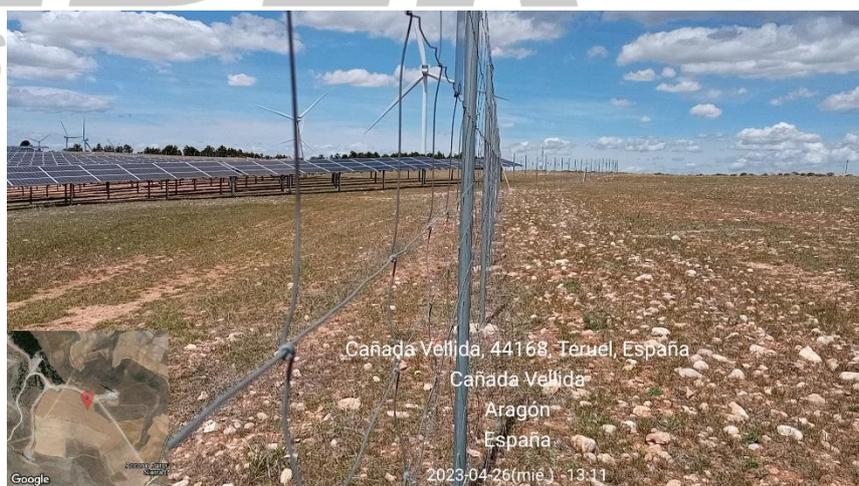
Paisaje	<p>Control y seguimiento de la pantalla vegetal. Seguimiento del estado de salud de los plantones y control del porcentaje de supervivencia.</p>	X		<p>Sin actualizaciones al respecto. Se espera a una mejora de la meteorología para replantar la pantalla vegetal, tal y como se indica en el informe de plantaciones recibido por OPDE con anterioridad</p>
Revegetaciones	<p>Revegetaciones en el interior del PFV. Seguimiento del porcentaje de cobertura vegetal en el interior del PFV y comprobación de la no afectación a la vegetación natural</p>	X		<p>Revegetaciones en el interior de los vallados irregular (principalmente por la diferencia de los sustratos de los suelos). Los tres campos presentan bajo porcentaje de vegetación</p>

Ilustración 5. ausencia pantalla vegetal

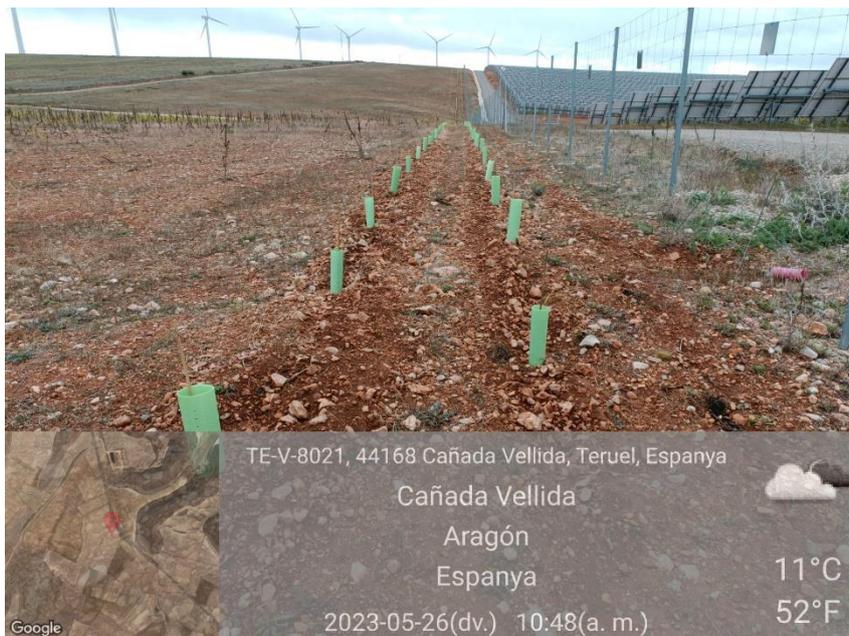
Ilustración 6. Replantación pantalla vegetal

- a. En la visita 15 se corrobora la correcta re-plantación de la pantalla vegetal.
- b. Se ha realizado la plantación alrededor de los 3 recintos vallados
- c. A todos los plantones se les ha colocado un tubo protector y han sido regadas.
- d. Por todo ello se procede al cierre de la NC abierta en la visita V4 con fecha 30/06/2022

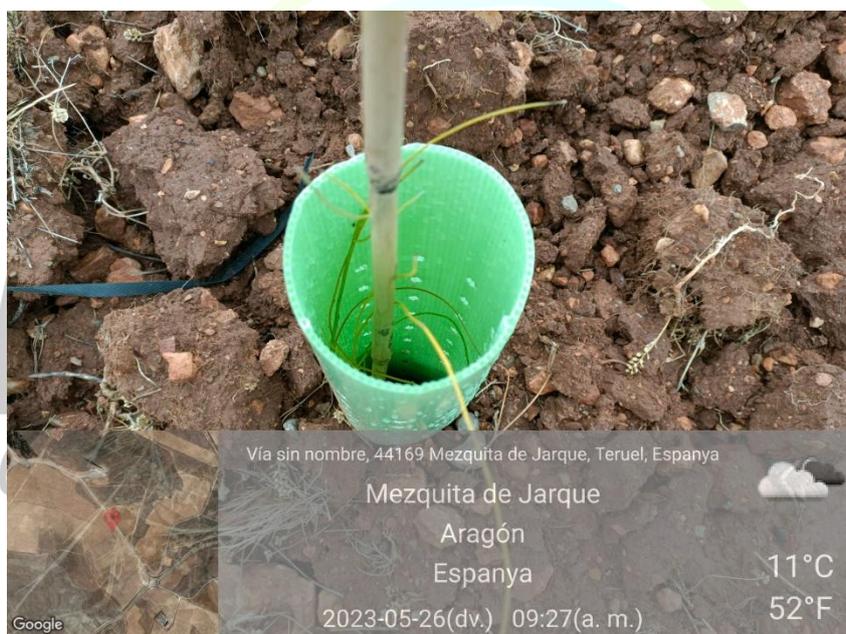
Ilustración 7. Plantones en crecimiento con tubos protectores

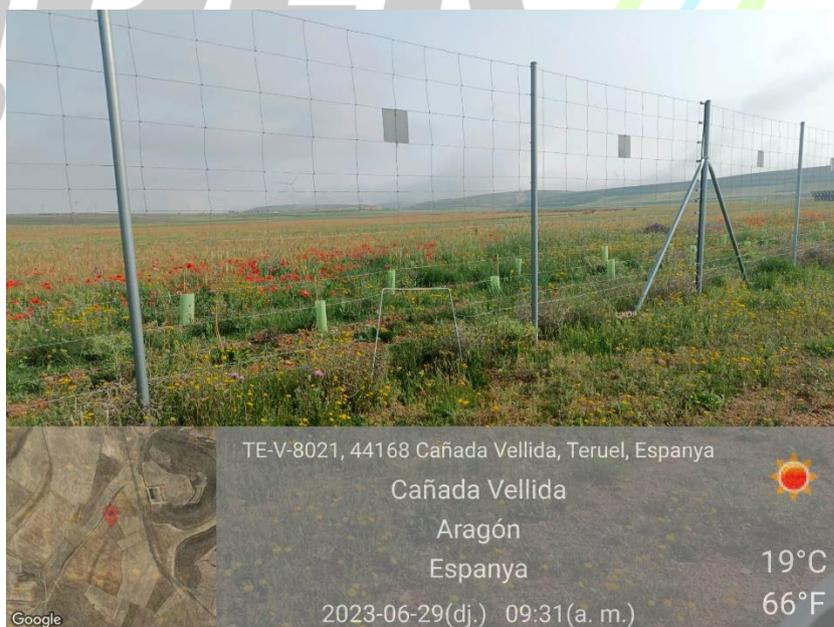
Ilustración 8. Pantalla vegetal, pasos de fauna y placas anticolidión

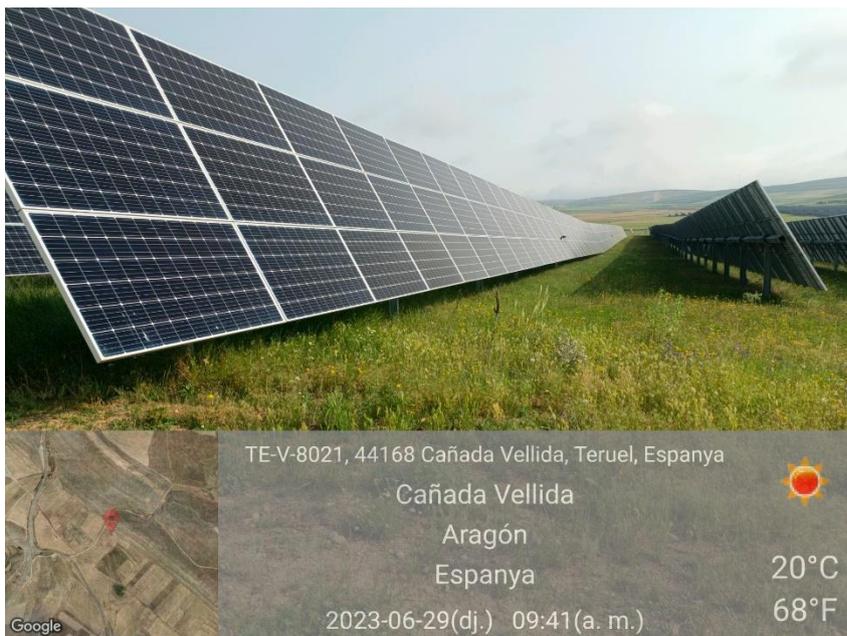
Ilustración 9. Vegetación natural entre placas
