PLANTA SOLAR FOTOVOLTAICA (FV) "CARTUJOS 1" DE 25 MWp"

Programa de Vigilancia Ambiental

Nombre de la instalación:	FV CARTUJOS 1
Provincia/s ubicación de la instalación:	ZARAGOZA
Nombre del titular:	PLANTA SOLAR OPDE 15 S.L.
CIF del titular:	B-71.344.782
Nombre de la empresa de vigilancia:	ARGUSTEC S.L.
Tipo de EIA:	ORDINARIA
Informe de FASE de:	CONSTRUCCIÓN
Periodicidad del informe según DIA:	MENSUAL
Año de seguimiento n.º:	AÑO 1
N.º de informe y año de seguimiento	INFORME N.º 10 DEL AÑO 1
Período que recoge el informe:	JULIO 2023

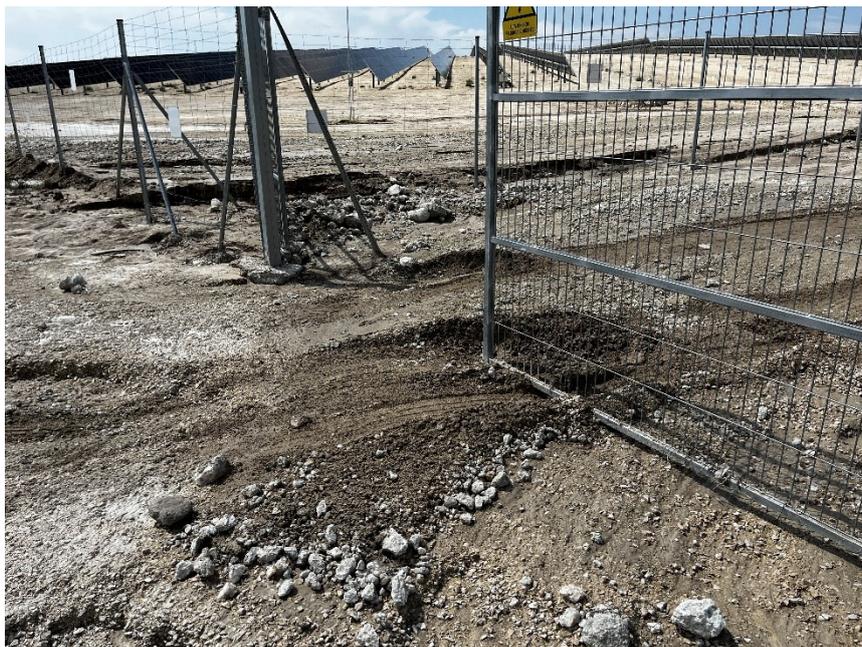
Durante este mes se ha llevado a cabo la restauración de las zonas afectadas por la tormenta, y se ha retirado una capa de tierra debajo de los módulos

Figura 2 Zona afectada tras la tormenta

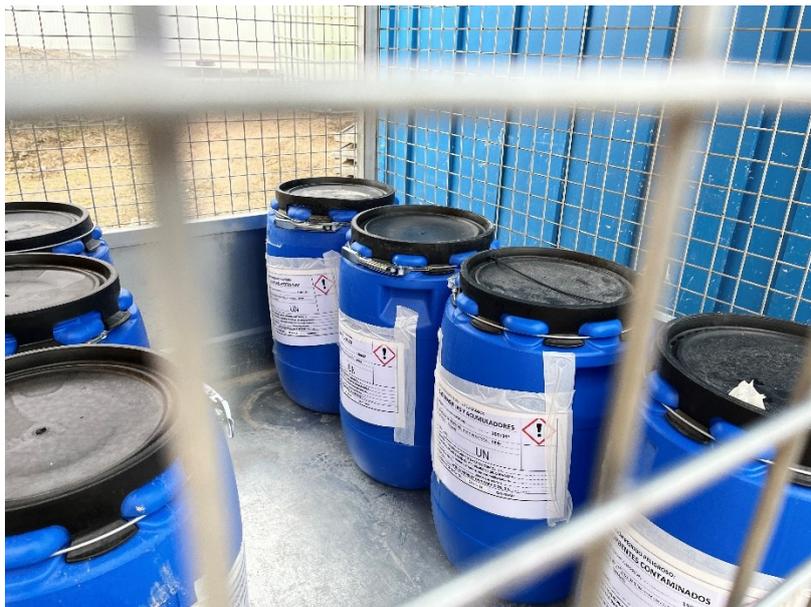
Este mes se dispuso el punto limpio de residuos peligrosos, en los que se diferencian equipos desechados que contienen componentes peligrosos, tierras contaminadas, aerosoles vacíos, absorbentes contaminados, baterías o pilas y acumuladores, aceite usado y filtros de aceites. Este mes, se ha llevado a cabo la retirada del punto limpio de residuos no peligrosos dispuesto en el interior de la planta.

Figura 3 Punto limpio de residuos peligrosos

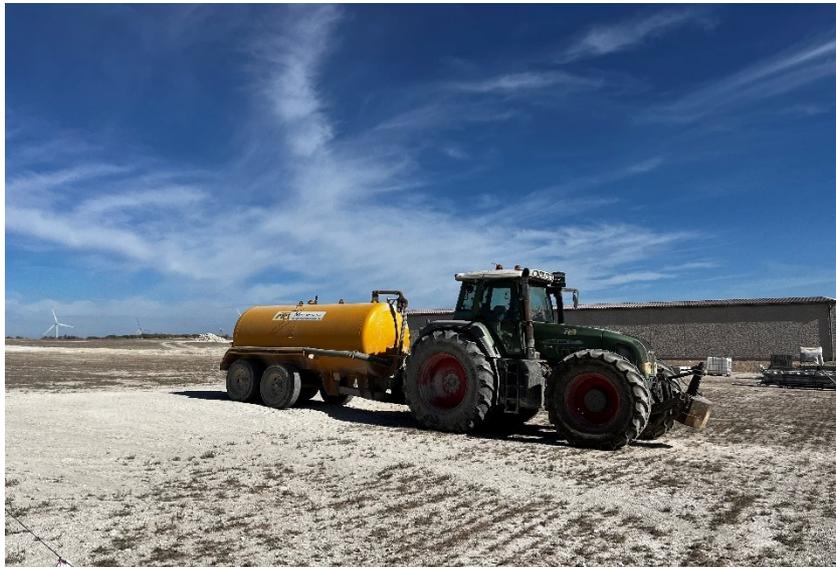
La obra dispone de cuba de agua y se realizan riegos con regularidad. Además, la obra cuenta con un límite de velocidad establecido de 20km/h para reducir de esta forma las emisiones de polvo.

Figura 4 Cuba para la realización de riegos

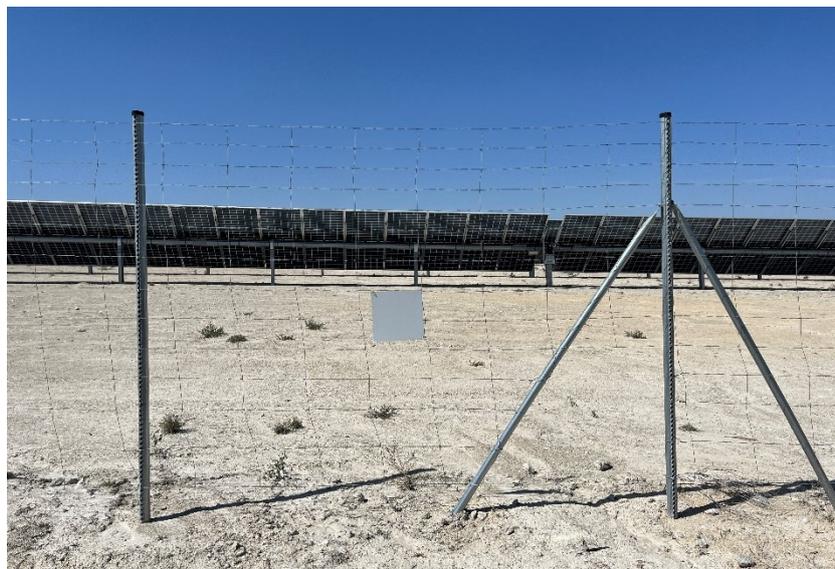
Se ha finalizado con la instalación del vallado perimetral, con la colocación de las placas esteparias y la apertura de los pasos de fauna.

Figura 5 Vallado perimetral

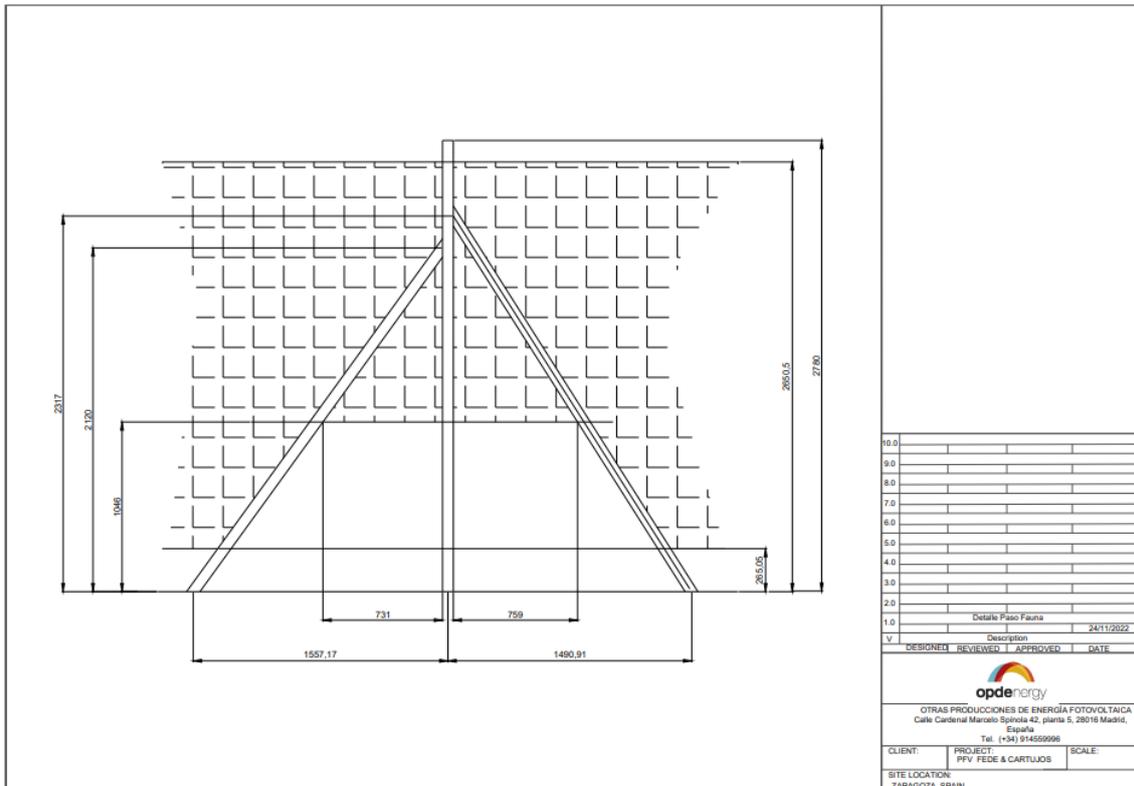
Se ha finalizado con la apertura de los pasos de fauna. Estos cumplen perfectamente con las exigencias de la DIA, colocándose como máximo a 50 metros entre uno y el siguiente, y con un tamaño de 79 cm de alto y 53 de ancho.

Figura 6 Plano de los pasos de fauna

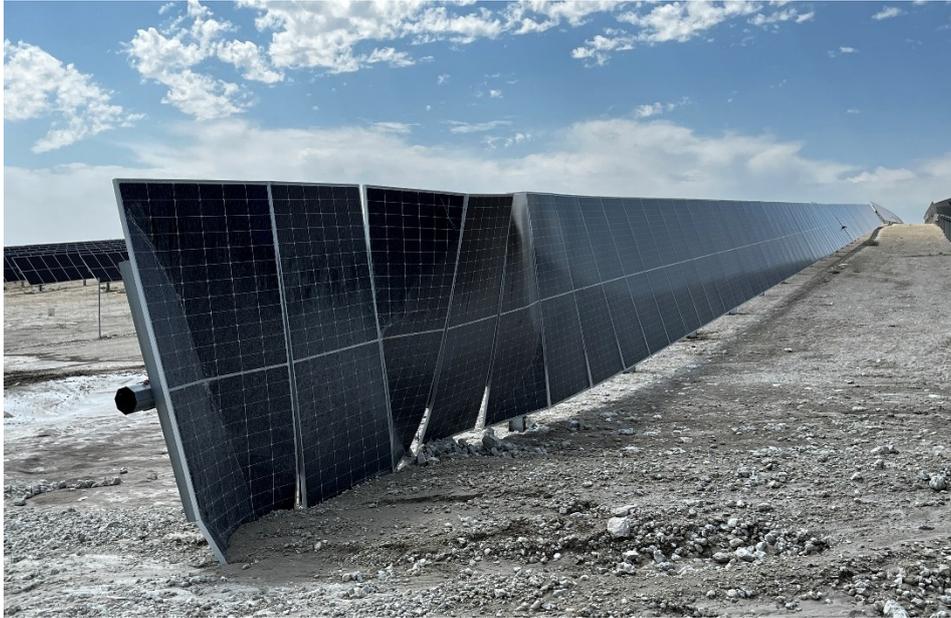
Figura 7 Módulos afectados por la escorrentía

Durante este mes se ha llevado a cabo la sustitución de los módulos afectados por la escorrentía producida tras la tormenta

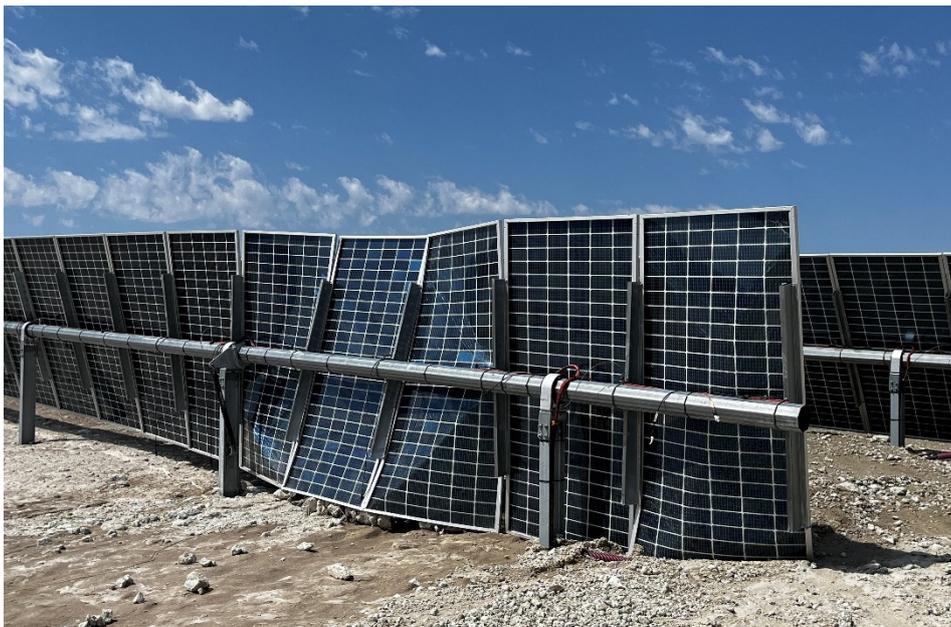
Figura 8 Módulos afectados por la escorrentía

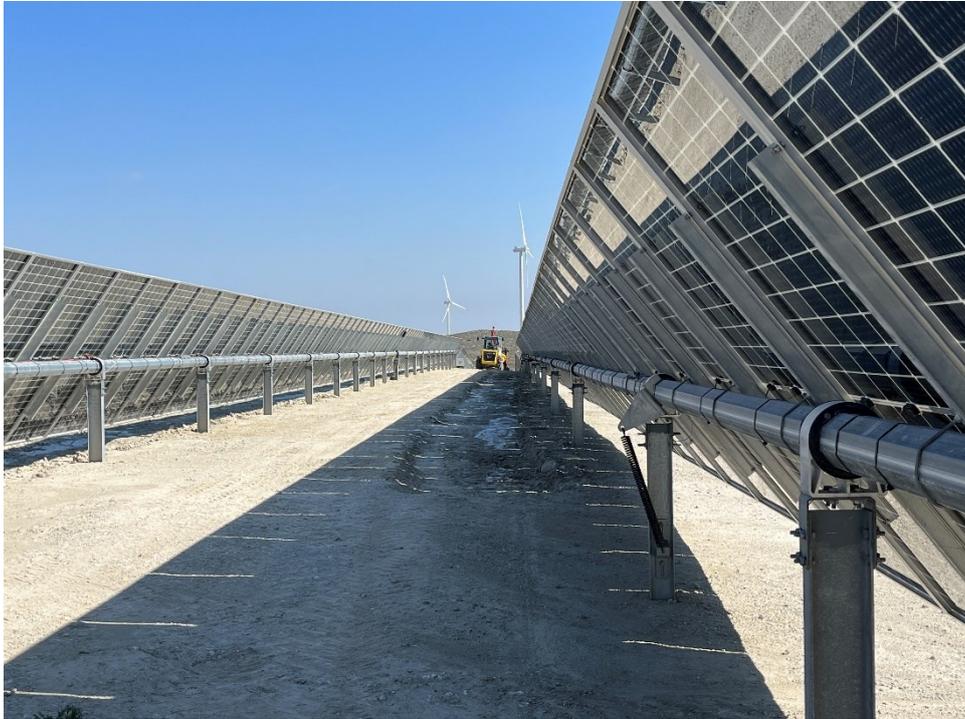
Figura 9 Retirada de tierra bajo los módulos

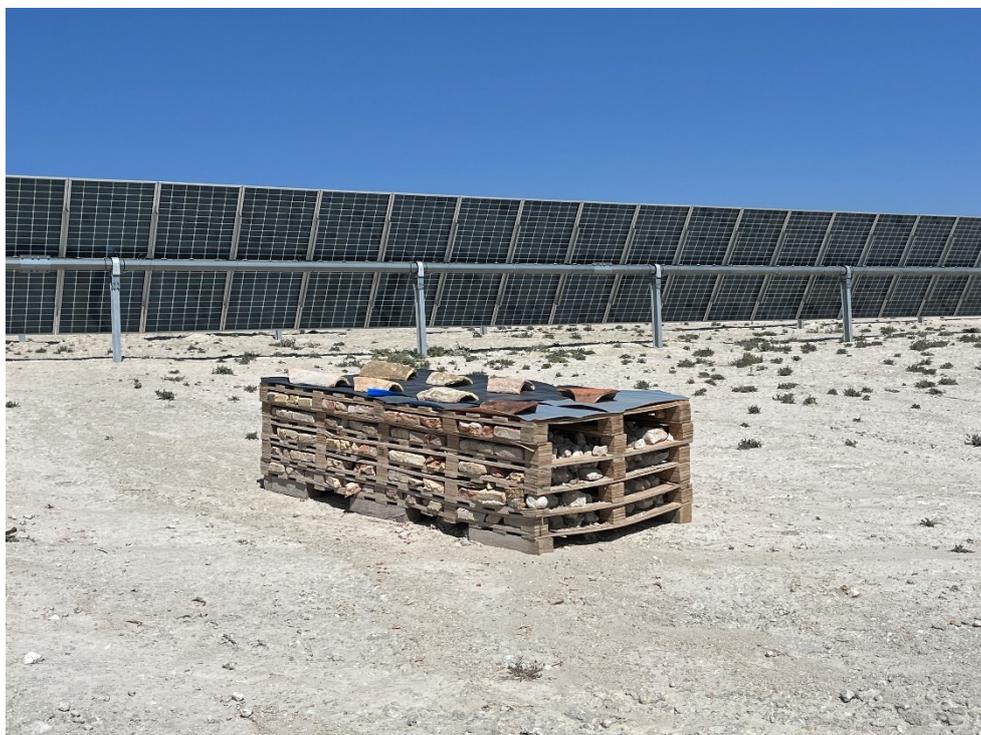
Figura 10 Hoteles de insectos

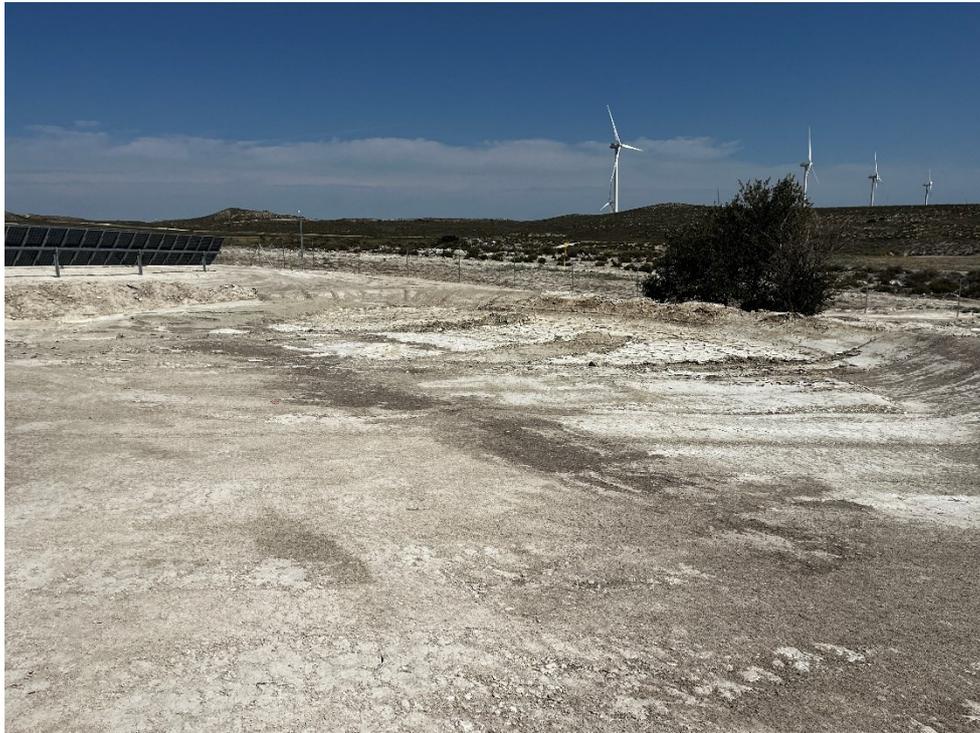
Figura 11 Basetes para la acumulación de agua

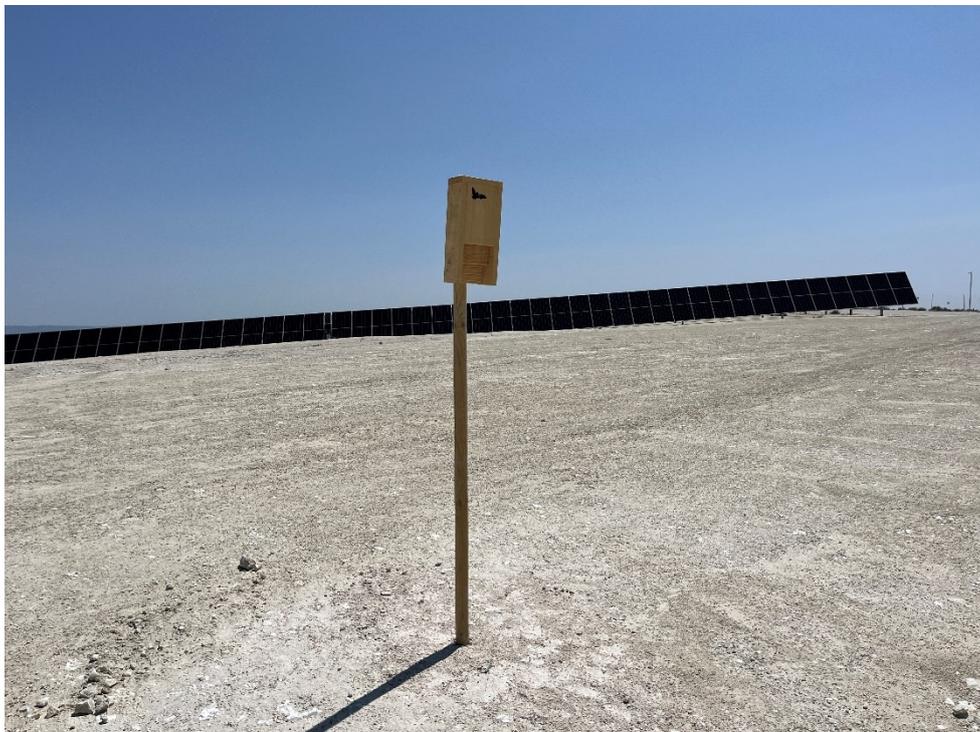
Figura 12 Refugio de quirópteros
