PLANTA SOLAR FOTOVOLTAICA (FV)
“CARTUJOS 1” DE 25 MWp”

Programa de Vigilancia Ambiental

Nombre de la instalación:	FV CARTUJOS 1
Provincia/s ubicación de la instalación:	ZARAGOZA
Nombre del titular:	PLANTA SOLAR OPDE 15 S.L.
CIF del titular:	B-71.344.782
Nombre de la empresa de vigilancia:	ARGUSTEC S.L.
Tipo de EIA:	ORDINARIA
Informe de FASE de:	CONSTRUCCIÓN
Periodicidad del informe según DIA:	MENSUAL
Año de seguimiento n.º:	AÑO 1
N.º de informe y año de seguimiento	INFORME N.º 8 DEL AÑO 1
Período que recoge el informe:	MAYO 2023

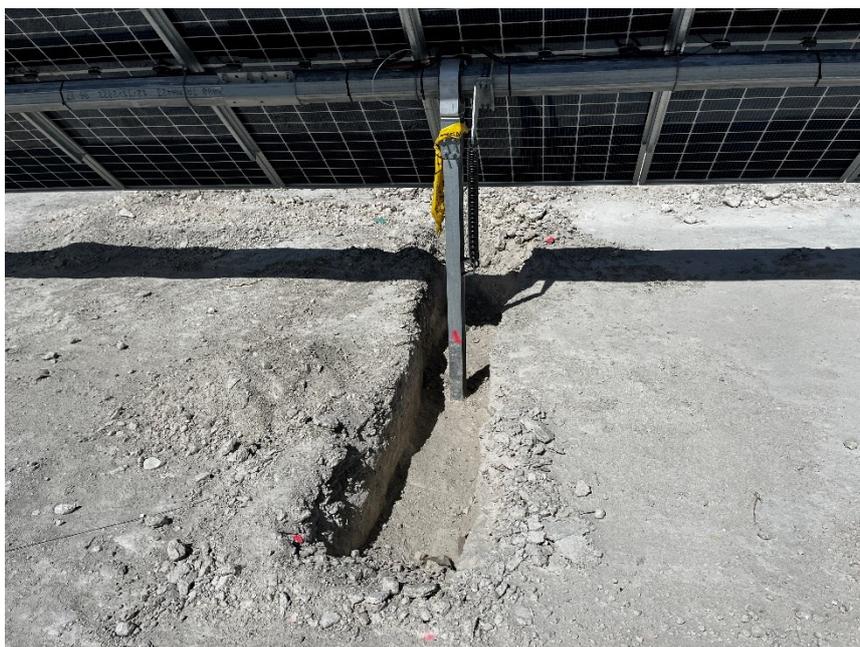
Se ha continuado con los movimientos de tierras, así como desbroces, apertura de viales, nivelaciones del terreno y apertura de zanjas. También se ha empezado con la cimentación rechazadas (Figura 2).

Figura 2 Cimentación de las hincas rechazadas

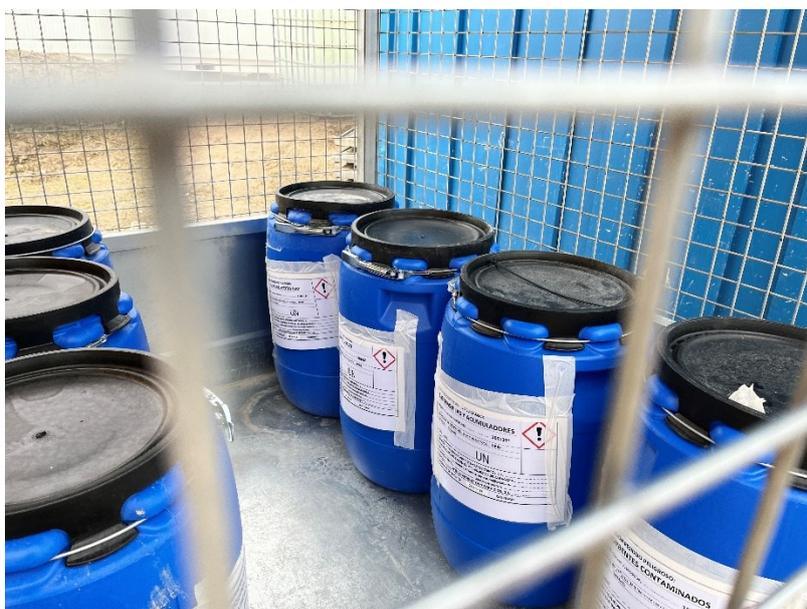
También hay dispuesto un punto limpio de residuos peligrosos, en los que se diferencian equipos desechados que contienen componentes peligrosos, tierras contaminadas, aerosoles vacíos, absorbentes contaminados, baterías o pilas y acumuladores, aceite usado y filtros de aceites.

Figura 3 Punto limpio de residuos peligrosos

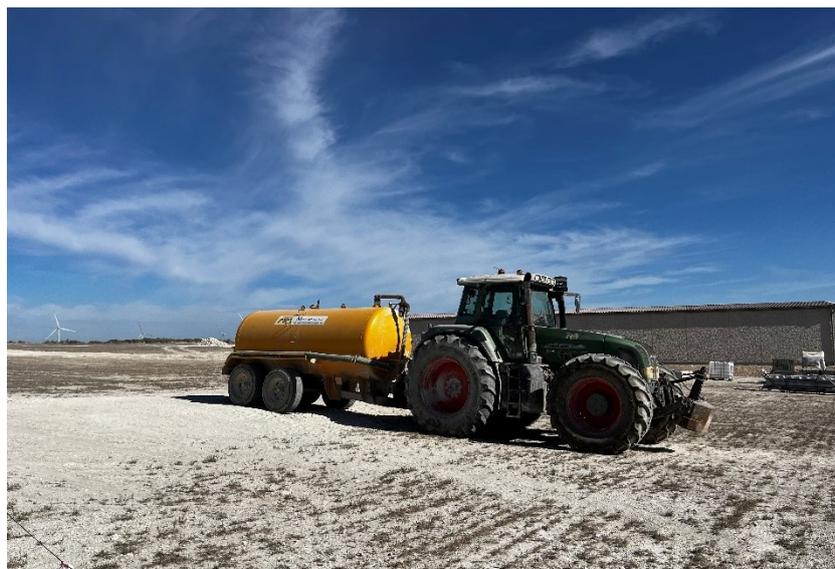
La obra dispone de cuba de agua y se realizan riegos con regularidad. Además, la obra cuenta con un límite de velocidad establecido de 20km/h para reducir de esta forma las emisiones de polvo.

Figura 4 Cuba para la realización de riegos

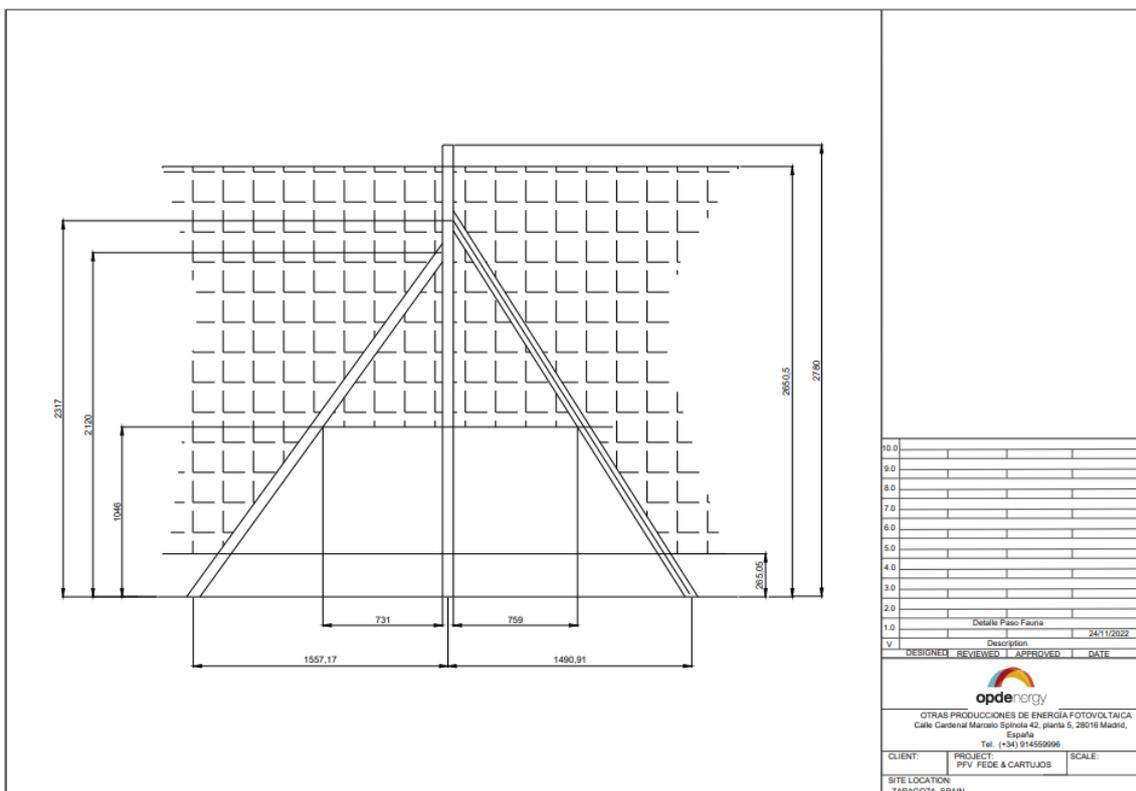
Ha finalizado la apertura de los pasos de fauna. Estos cumplen perfectamente con las exigencias de la DIA, colocándose como máximo a 50 metros entre uno y el siguiente, y con un tamaño de 79 cm de alto y 53 de ancho.

Figura 5 Plano de los pasos de fauna

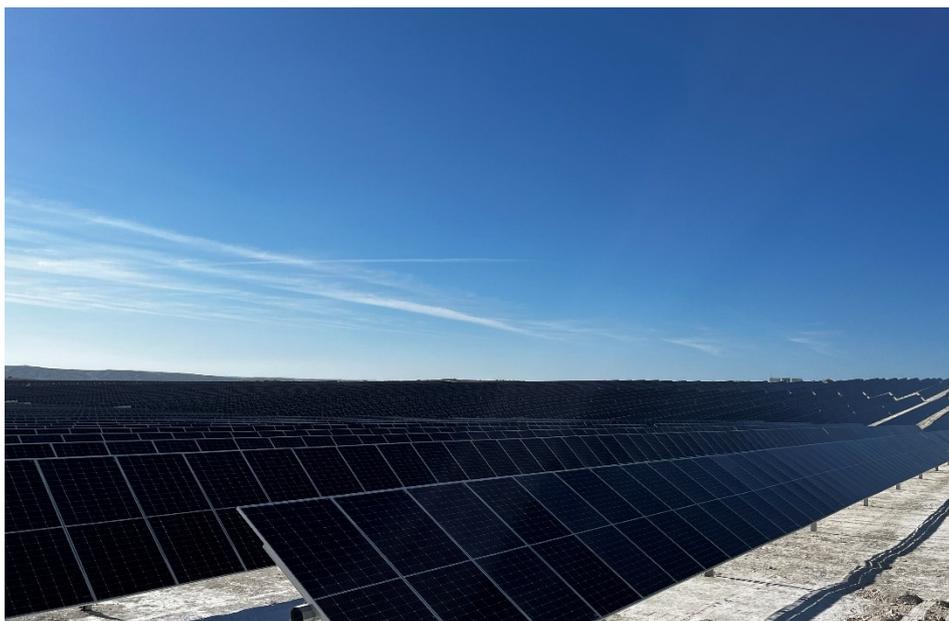
Figura 6 Montaje de los módulos

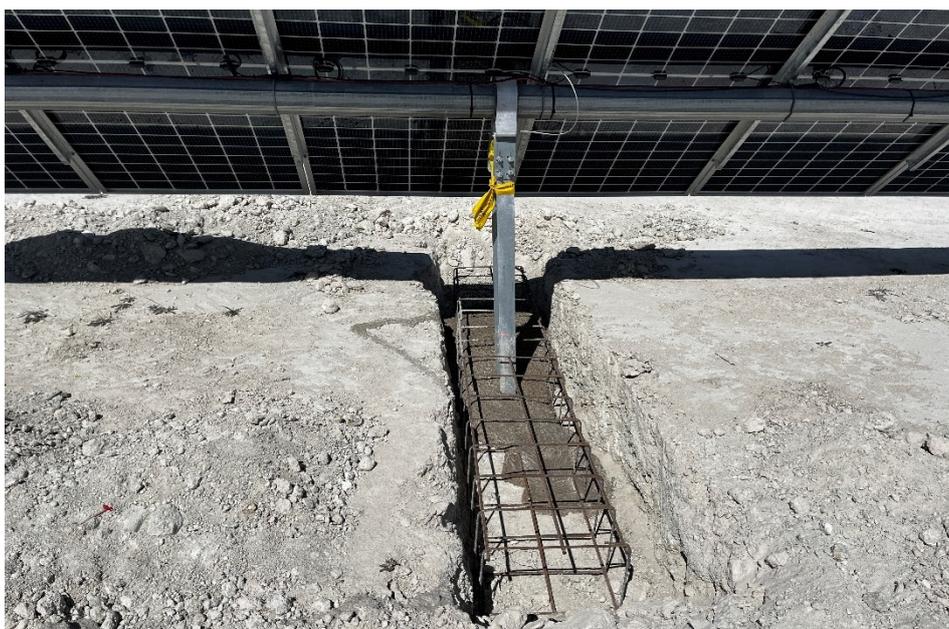
Figura 7 Cimentación de las hincas rechazadas

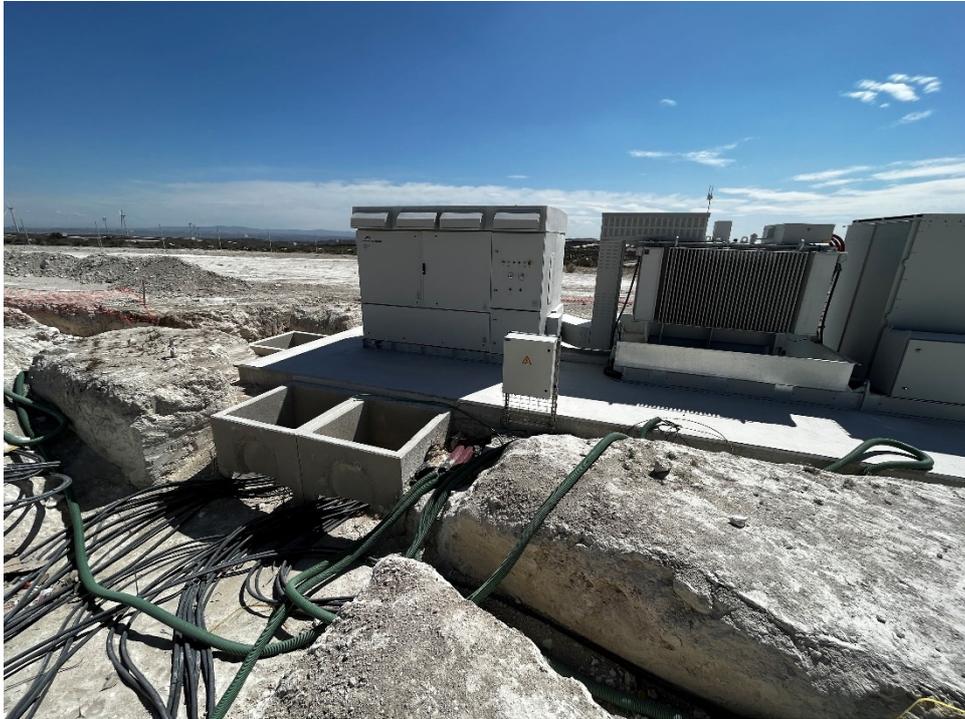
Figura 8 Cableado de los CT

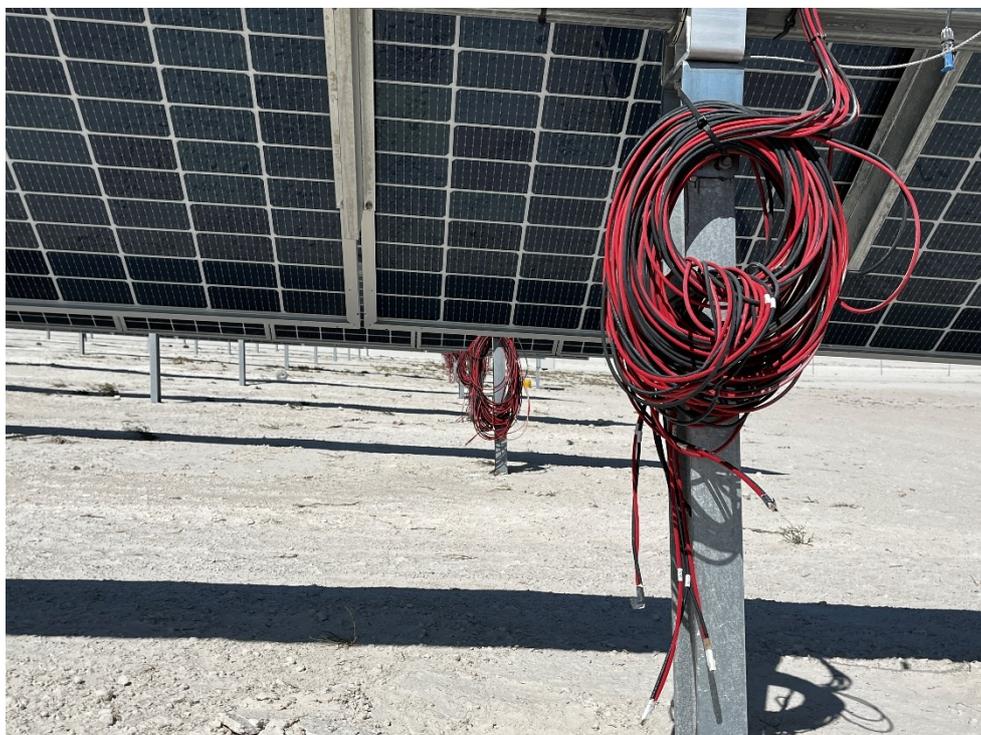
Figura 9 Colocación del cable solar
