INFORME CUATRIMESTRAL

VIGILANCIA AMBIENTAL PARQUE EÓLICO EL COTO

Nombre de la instalación:	Parque Eólico "El Coto"
Provincia/s ubicación de la instalación:	Zaragoza
Nombre del titular:	Energía Inagotable del Proyecto El Coto, S.L.
CIF del titular:	B99451874
Tipo de EIA:	Ordinaria
Informe de FASE de:	CONSTRUCCIÓN
Periodicidad del informe según DIA:	Cuatrimestral
Año de seguimiento nº:	AÑO 1
Nº de informe y año de seguimiento	INFORME nº2 del AÑO 1
Período que recoge el informe	DICIEMBRE 2022 – MARZO 2023

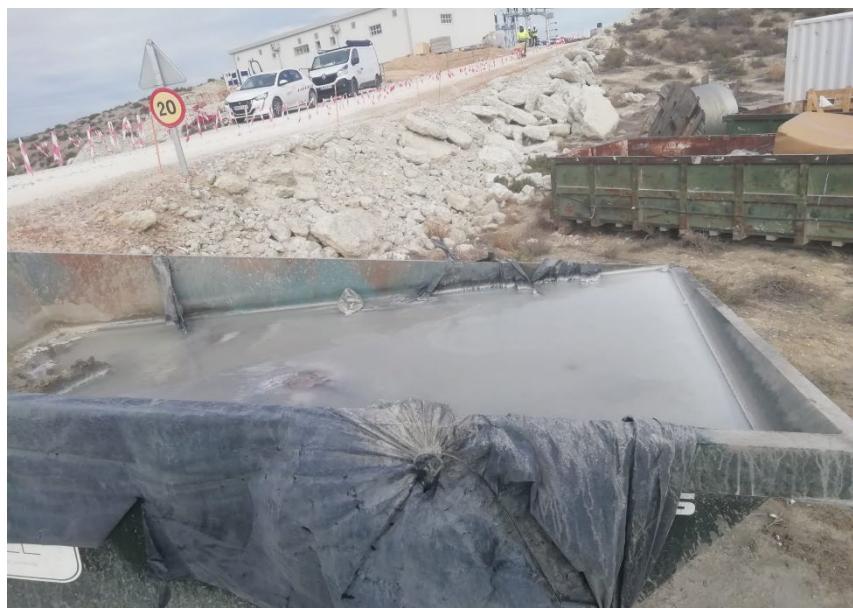
Figura 1: Contenedor de hormigón rebosando.

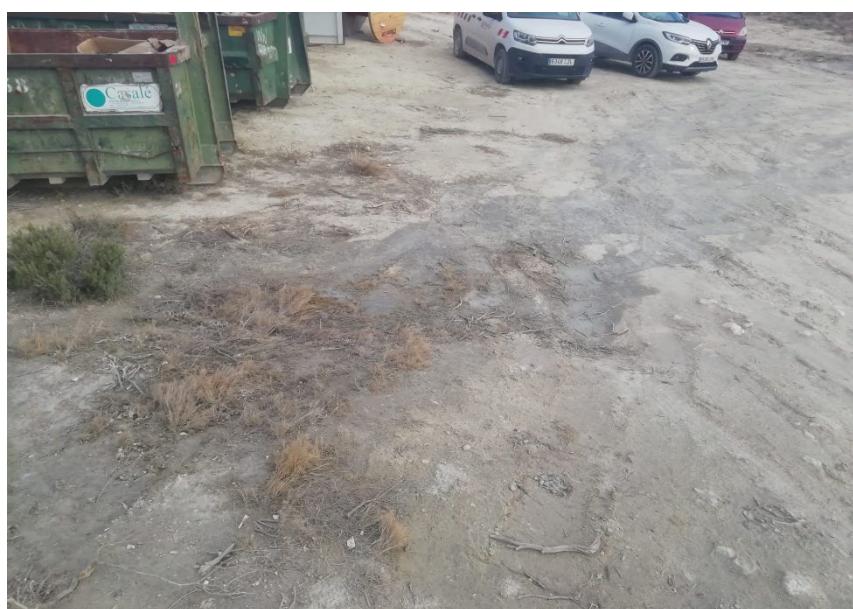
Figura 2: Colada de hormigón.

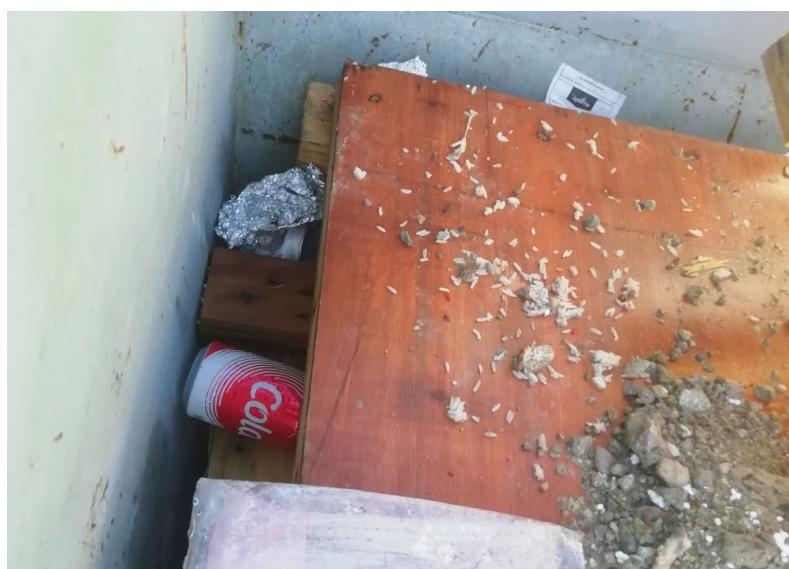
Figura 1: Residuos varios en contenedor de madera (Pto limpio parque).

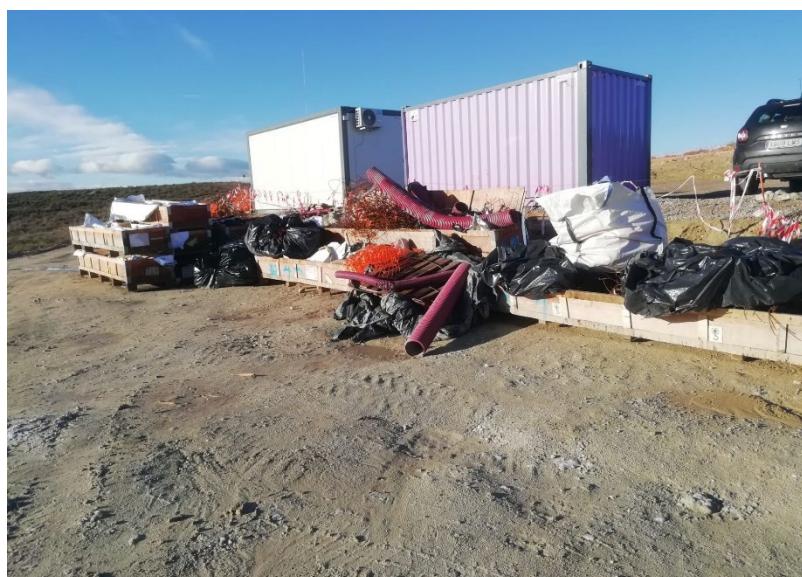
Figura 2: Acopio de residuos fuera de contenedor sin separar (Pto limpio parque).

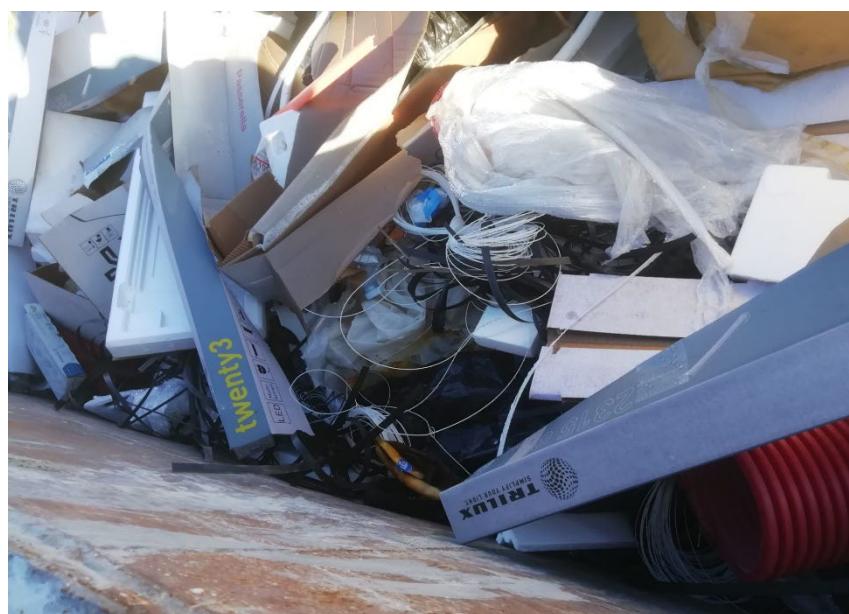
Figura 4: Residuos de plástico en contenedor de cartón (Pto limpio SET).

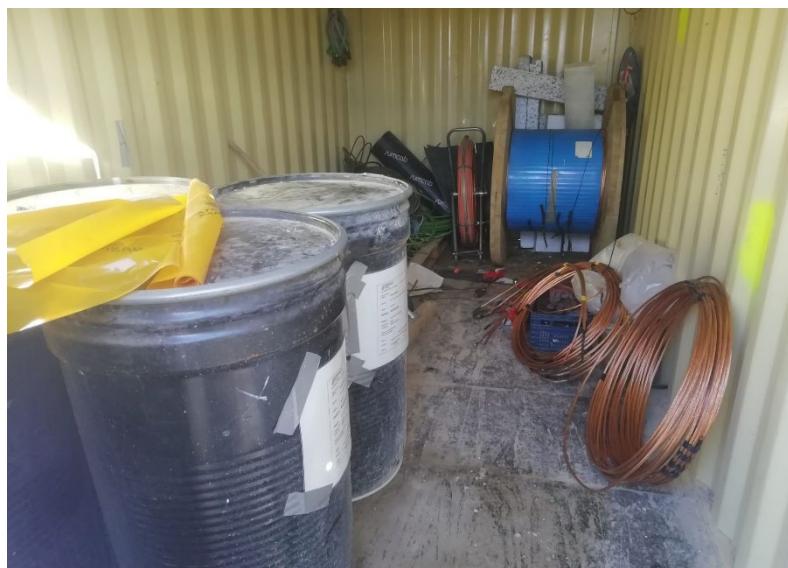
Figura 1: Desorden dentro de contenedor de residuos peligrosos.

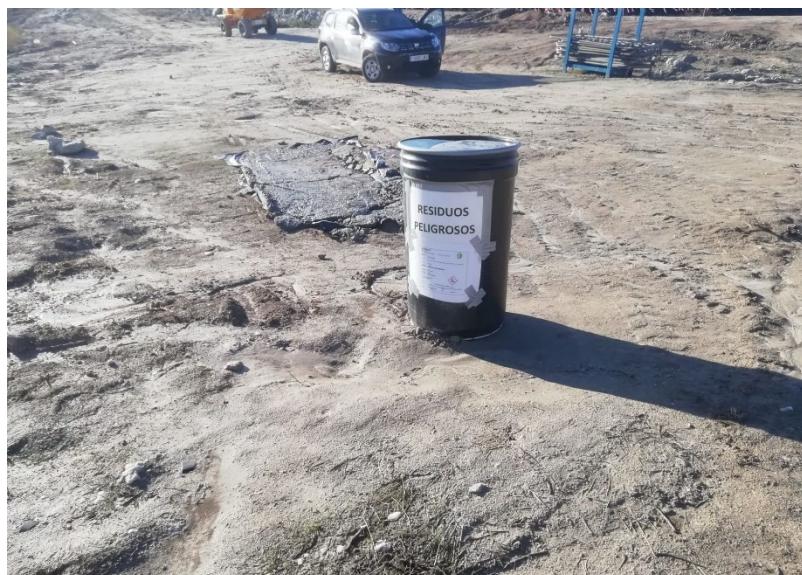
Figura 2: bidón de tierras contaminadas fuera del contenedor de RP.

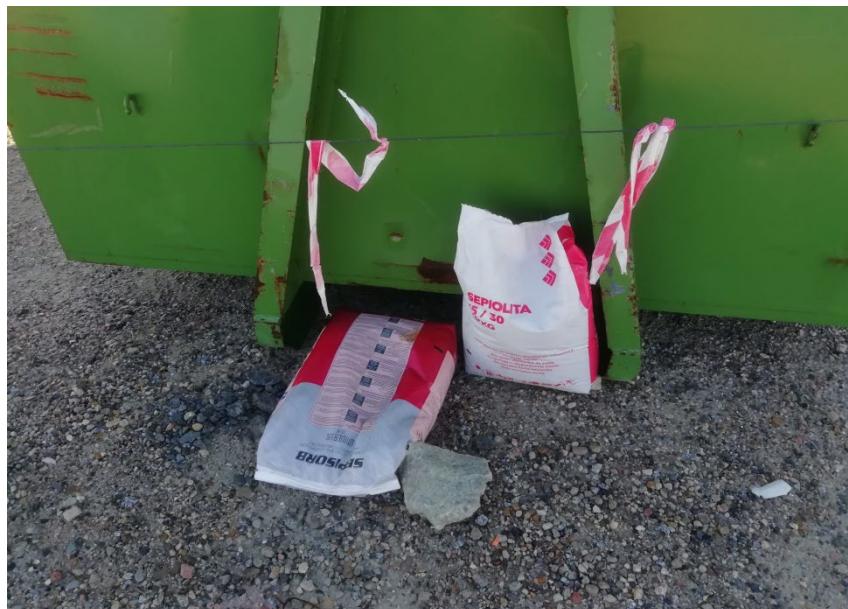
Figura 3: Sepiolita en zona punto limpio.

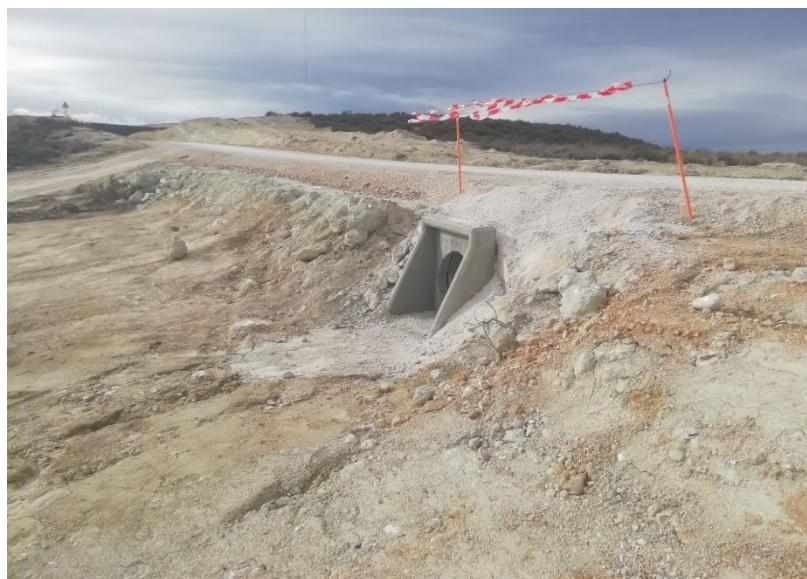
Figura 1: Zona de zanja a restaurar.

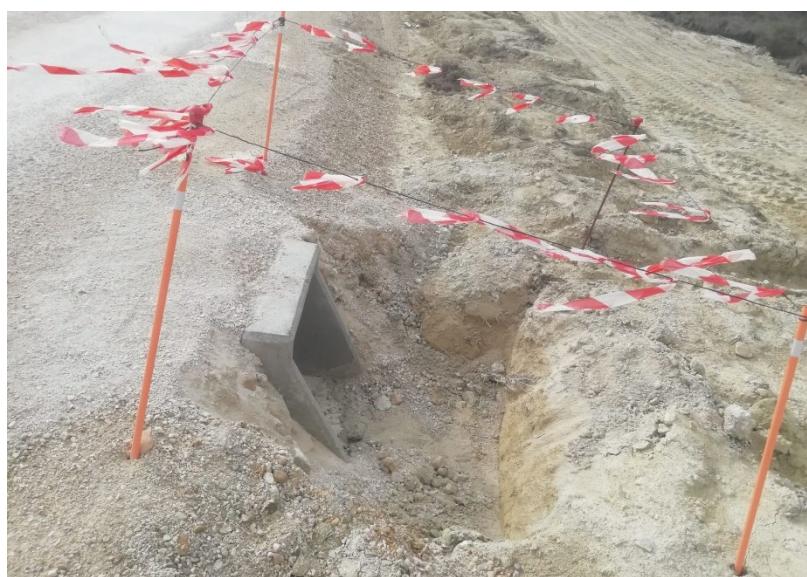
Figura 2: Talud de nueva generación a restaurar.

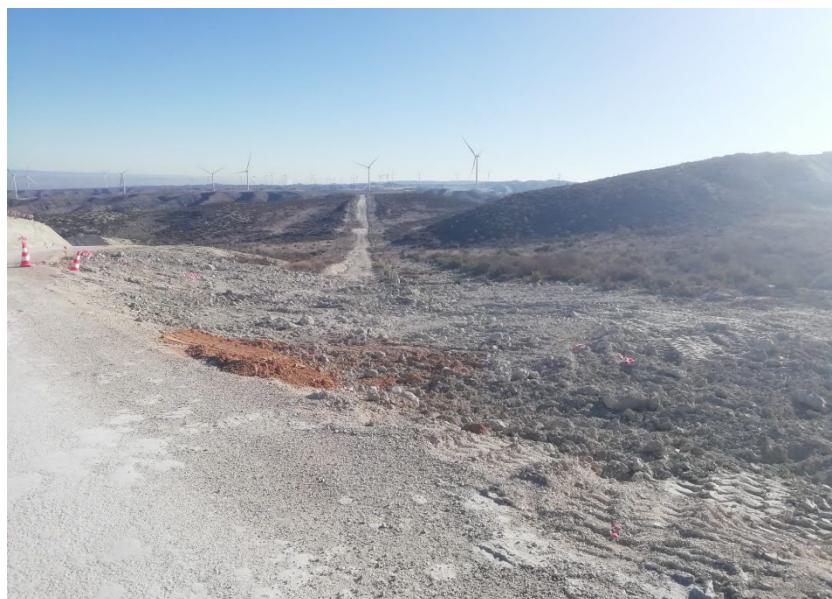
Figura 1: Cruce del vial con camino existente cortado.

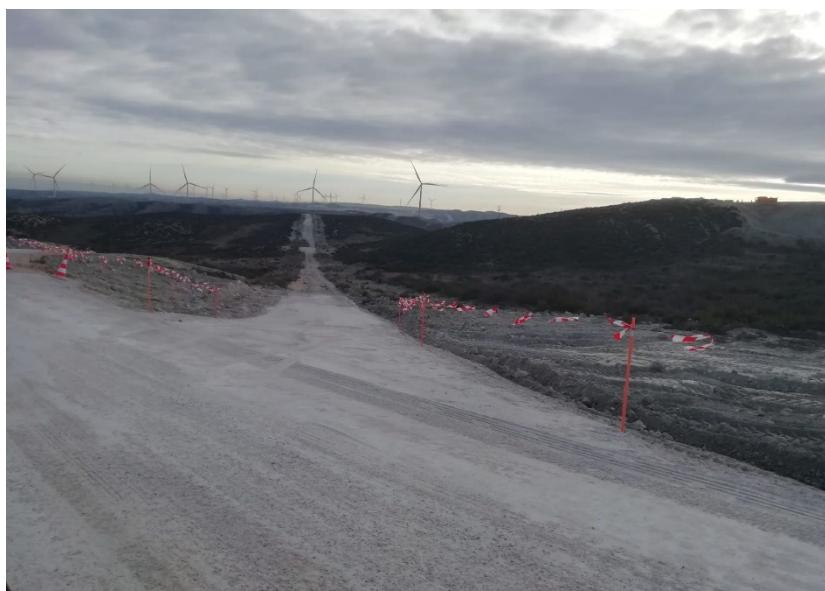
Figura 2: Cruce del vial con camino existente adaptado.

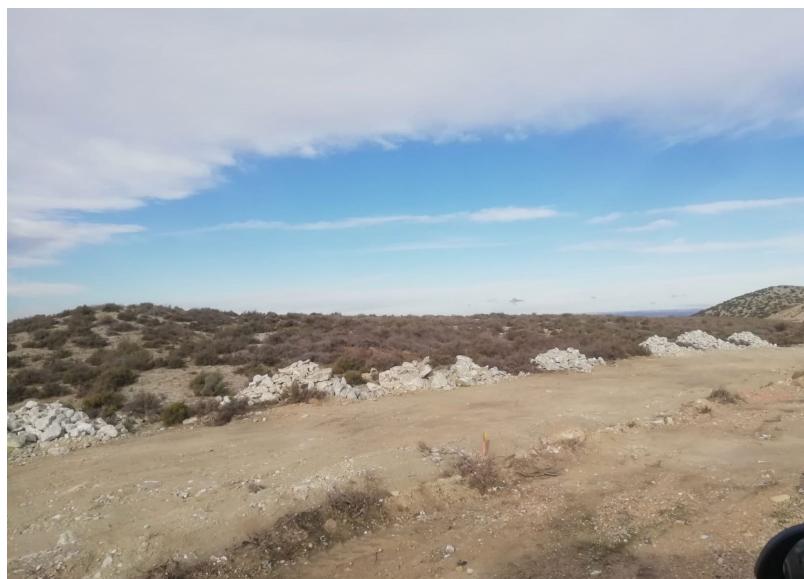
Figura 1: Acopios de piedras en zona de zanja.

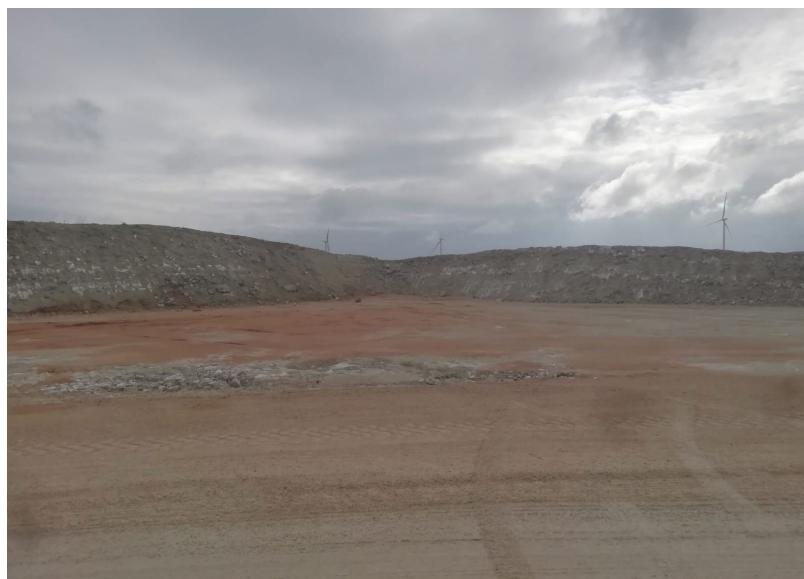
Figura 1: Zona a restaurar.

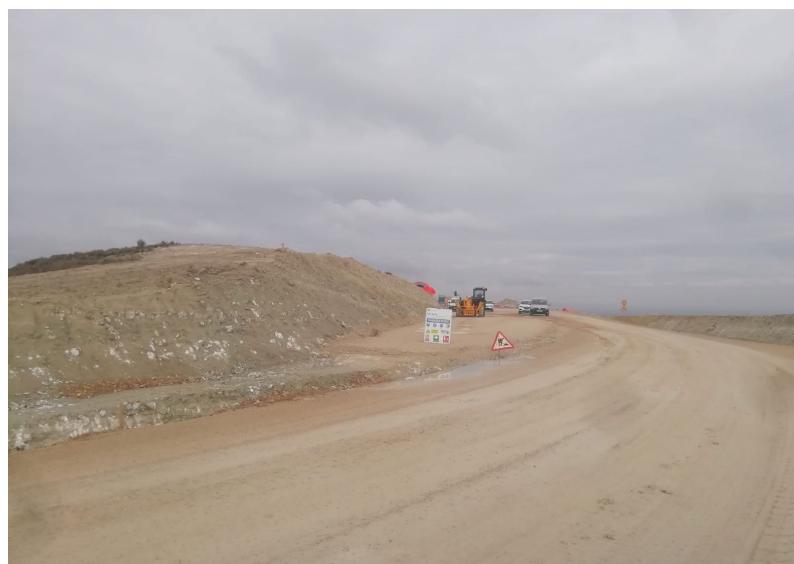
Figura 2: Plataforma auxiliar temporal a restaurar.

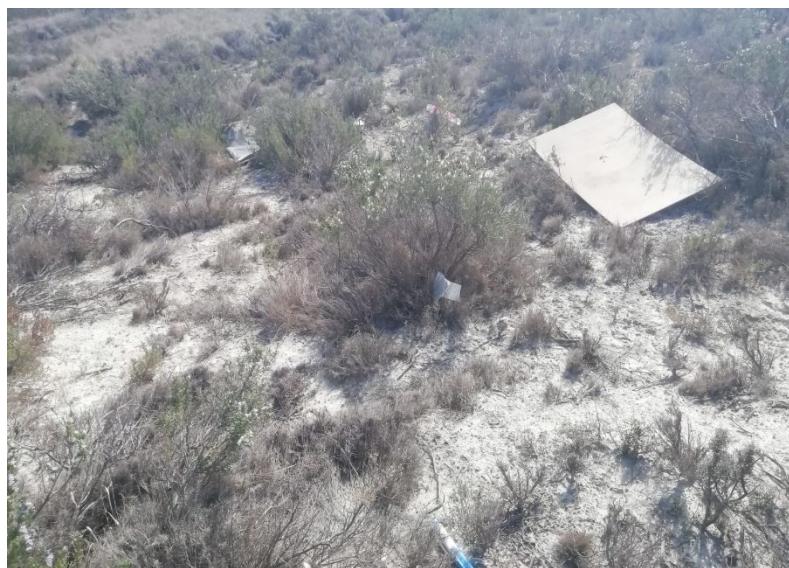
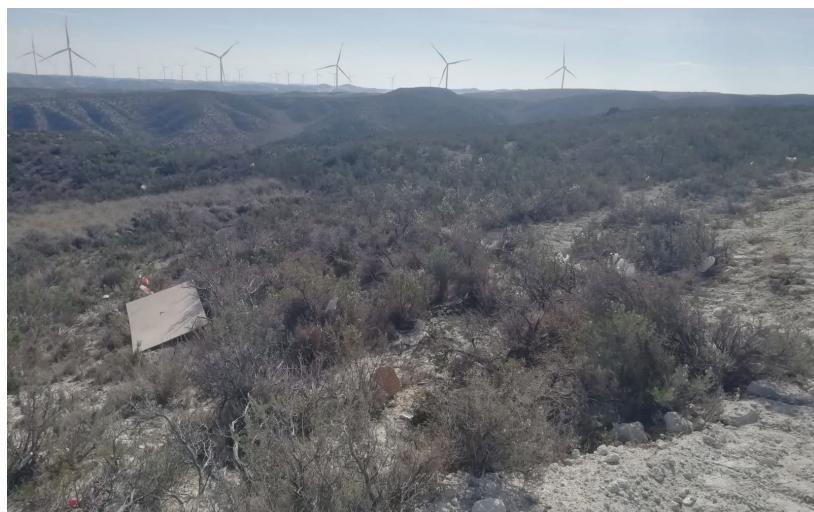
Figura 1: Residuos de cartones y plásticos dispersos cerca de los lugares de trabajo.
