# REPSOL

<b>NOMBRE DE LA INSTALACIÓN:</b>	PE ODÓN DE BUEN II
<b>PROVINCIA:</b>	HUESCA
<b>NOMBRE DEL TITULAR:</b>	FUERZAS ENERGÉTICAS DEL SUR DE EUROPA XX, S.L.
<b>CIF DEL TITULAR:</b>	B-87822896
<b>EMPRESA DE VIGILANCIA:</b>	TESTA CALIDAD Y MEDIOAMBIENTE, S.L.
<b>TIPO DE EIA:</b>	ORDINARIA
<b>INFORME DE FASE DE:</b>	CONSTRUCCIÓN
<b>PERIODICIDAD DEL INFORME SEGÚN DIA:</b>	CUATRIMESTRAL
<b>AÑO DE SEGUIMIENTO NÚMERO:</b>	1
<b>Nº DE INFORME Y AÑO DE SEGUIMIENTO:</b>	02 -2023
<b>PERÍODO QUE RECOGE EL INFORME:</b>	MARZO 2023-JUNIO 2023

Este informe de seguimiento del Programa de Vigilancia Ambiental del parque eólico Odón de Buen II, corresponde a la fase de obras del mismo.

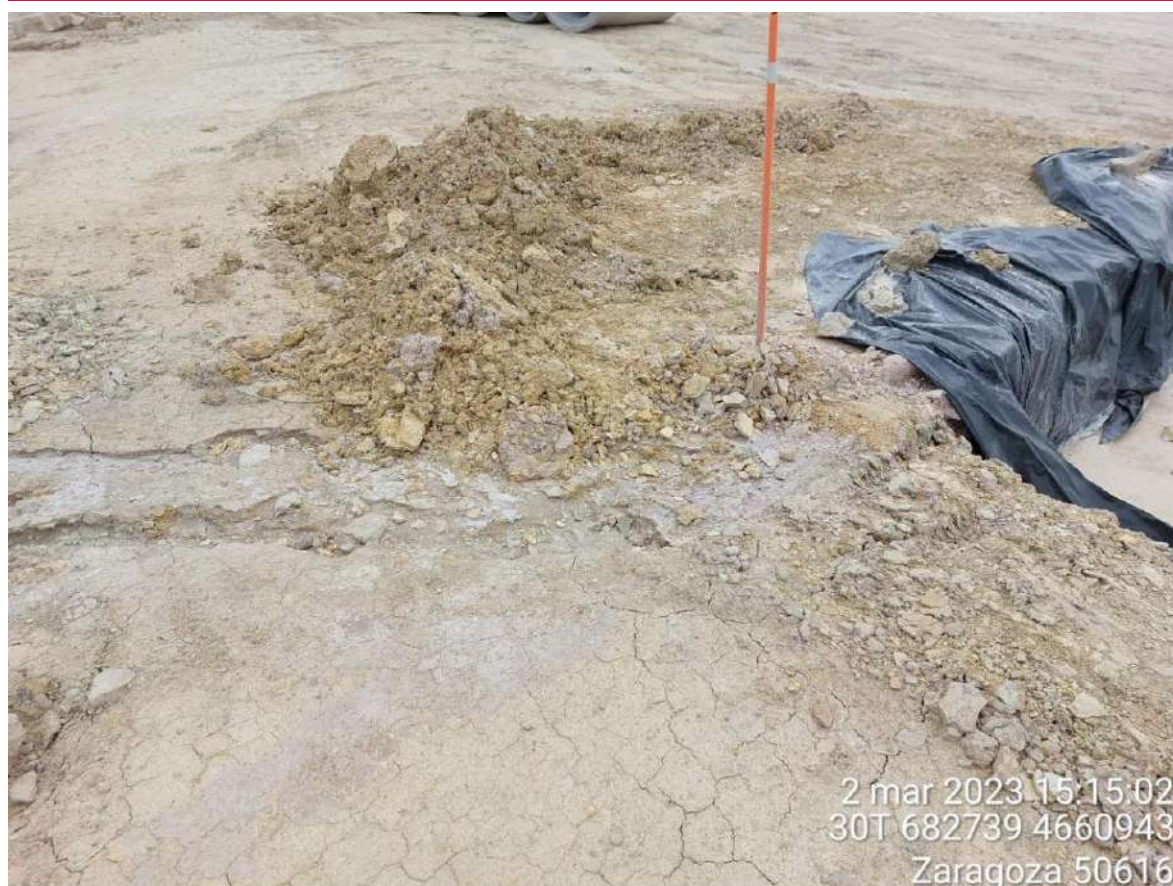
Imagen 1. Suelo contaminado de residuo de hormigón en OBIII-02.

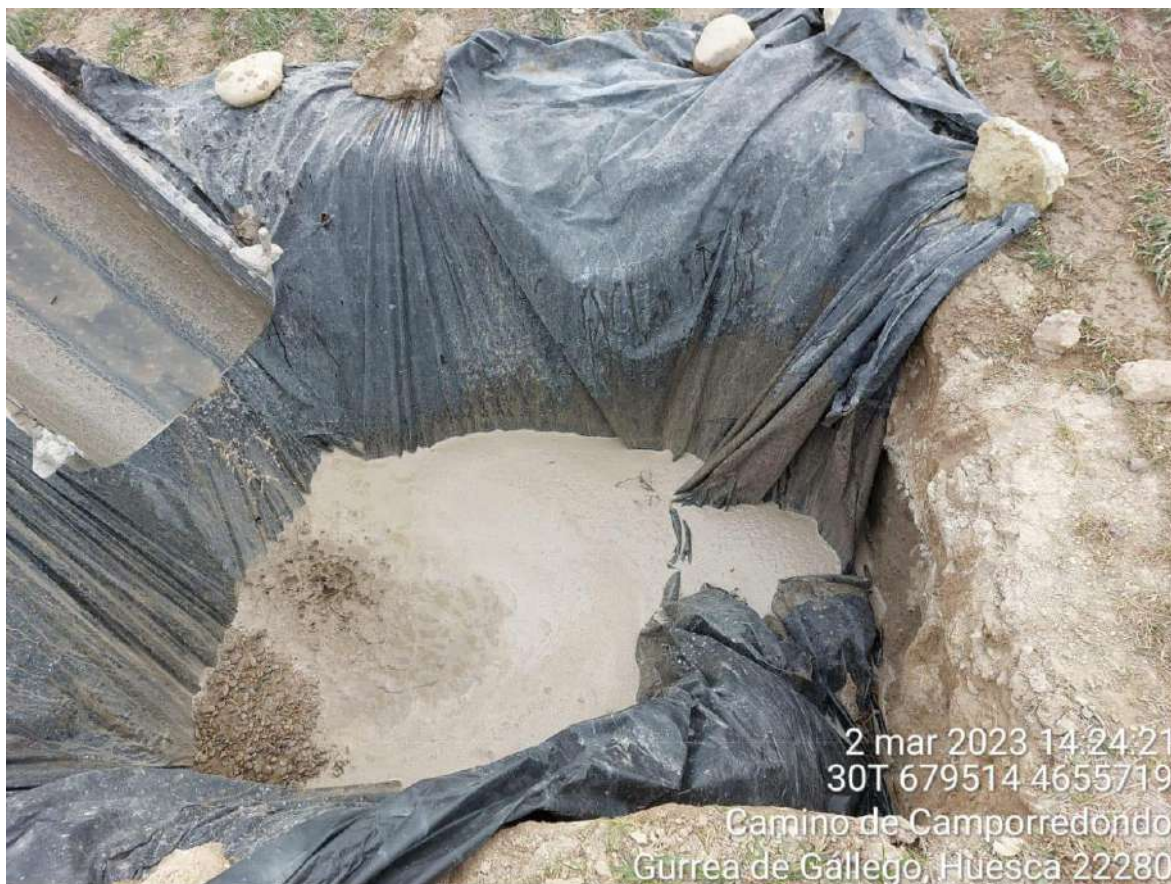
Imagen 2. Pozo de lavado en mal estado debido al levantamiento del plástico consecuencia del aire.

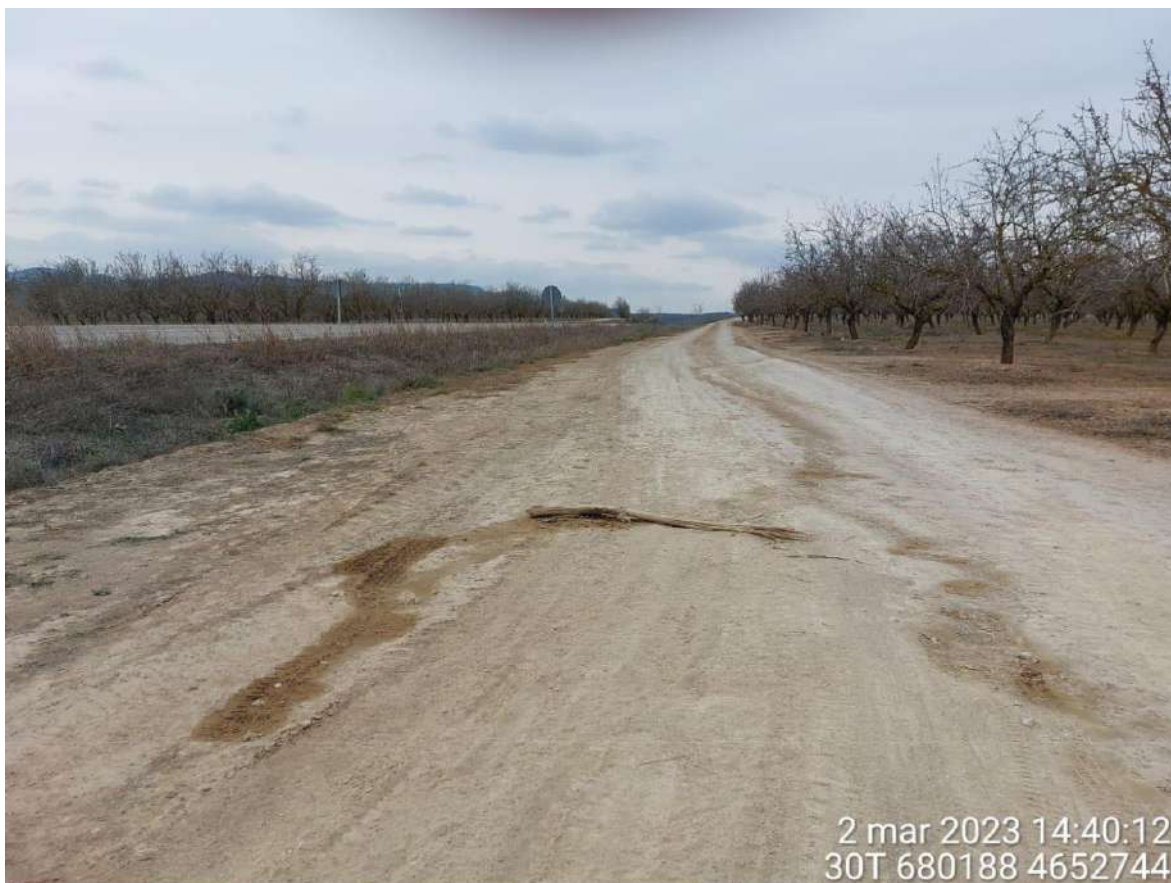
Imagen 3. Mancha de aceite en vial de OBII-03. Se debe recoger y actuar de forma rápida.

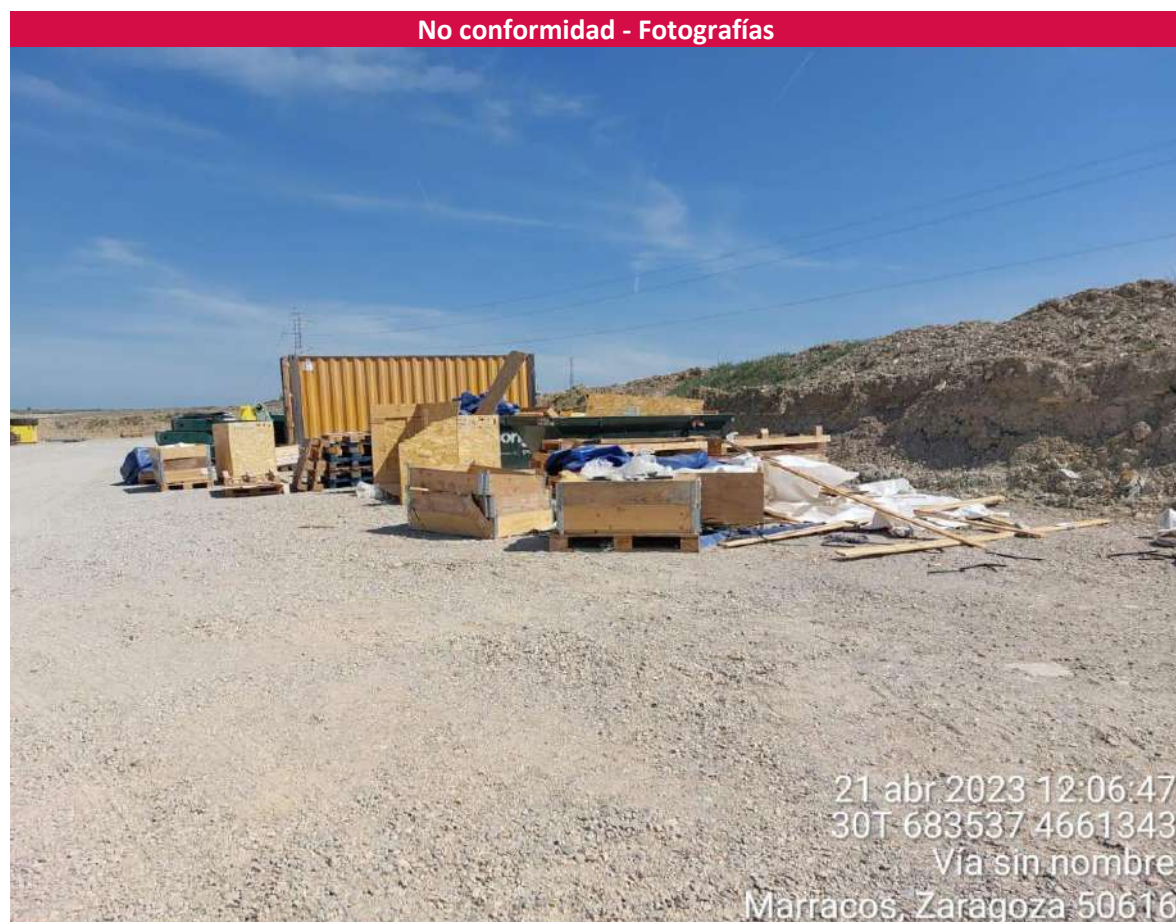
Imagen 1. Punto limpio de NORDEX. Se debe ordenar y recoger. Se comprometen a hacerlo inmediatamente.

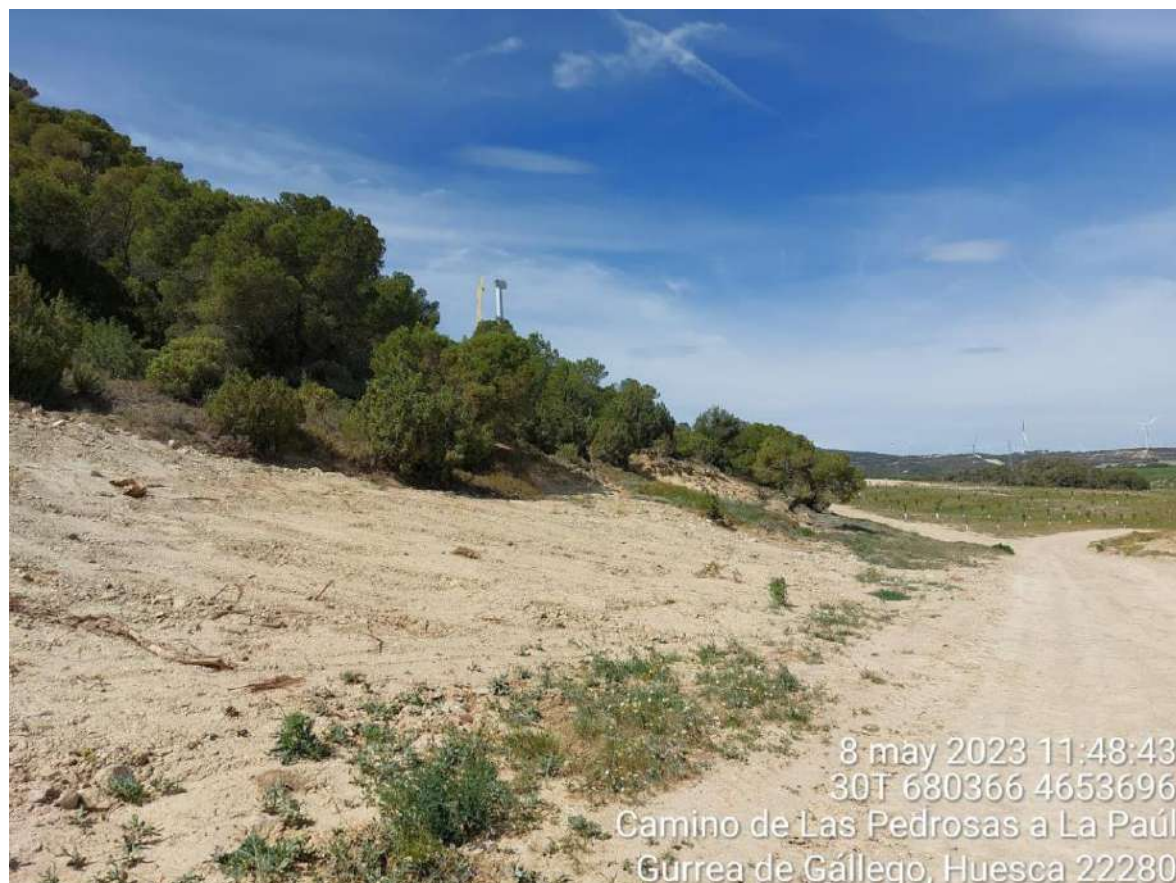
Imagen 2. Tramo de zanja de evacuación que se deberá revegetar.

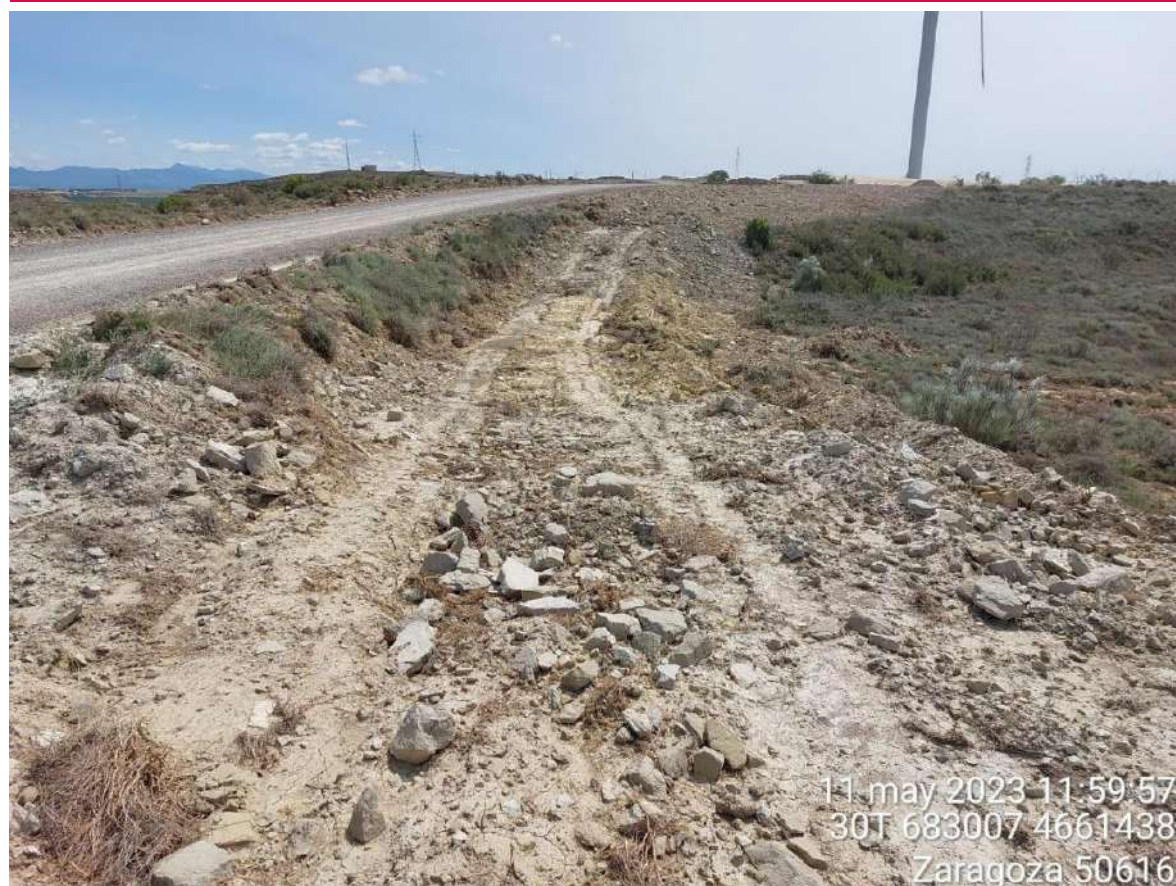
Imagen 1. Ejemplo en el que se debe incidir en la restauración con posterior hidrosiembra.

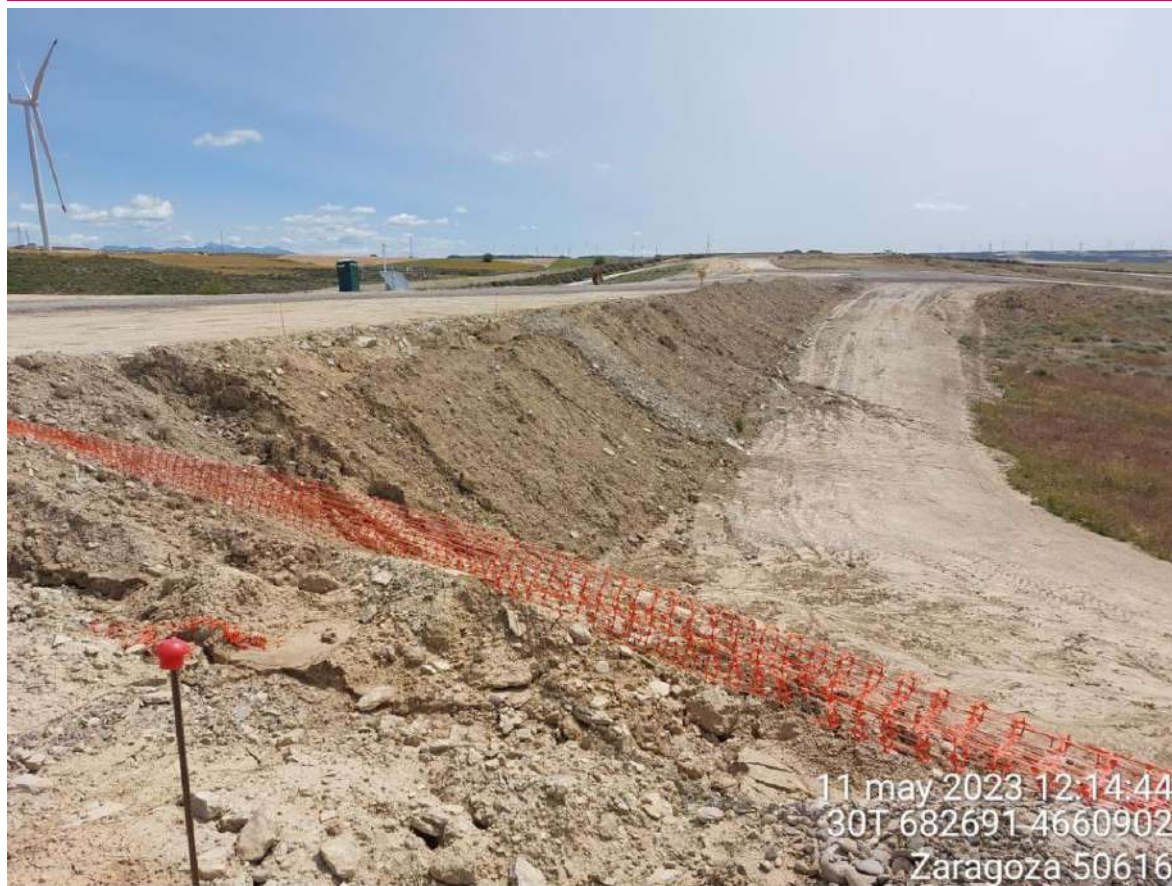
Imagen 2. Posición OBIII-02, conflictiva desde el punto de vista de la restauración morfológica.

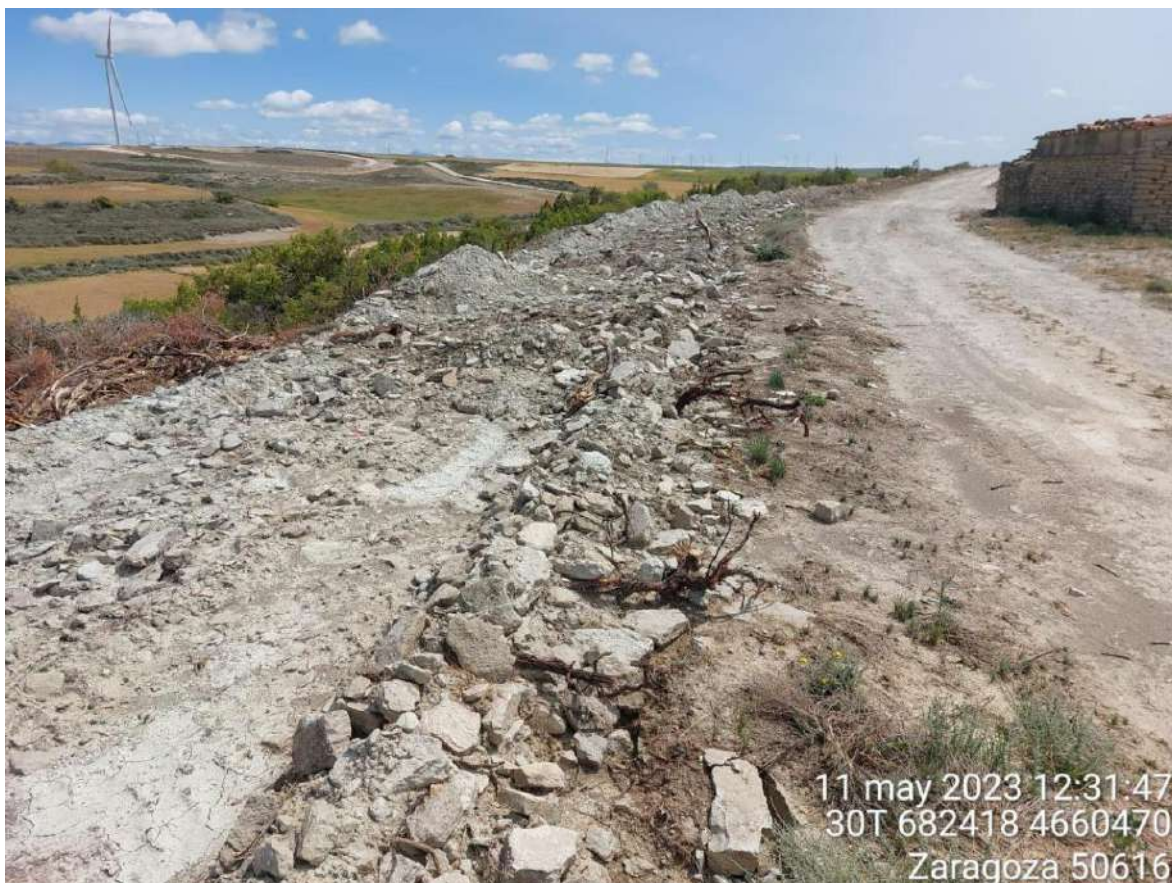
Imagen 3. Ejemplo en el que se debe incidir en la restauración con posterior plantación.

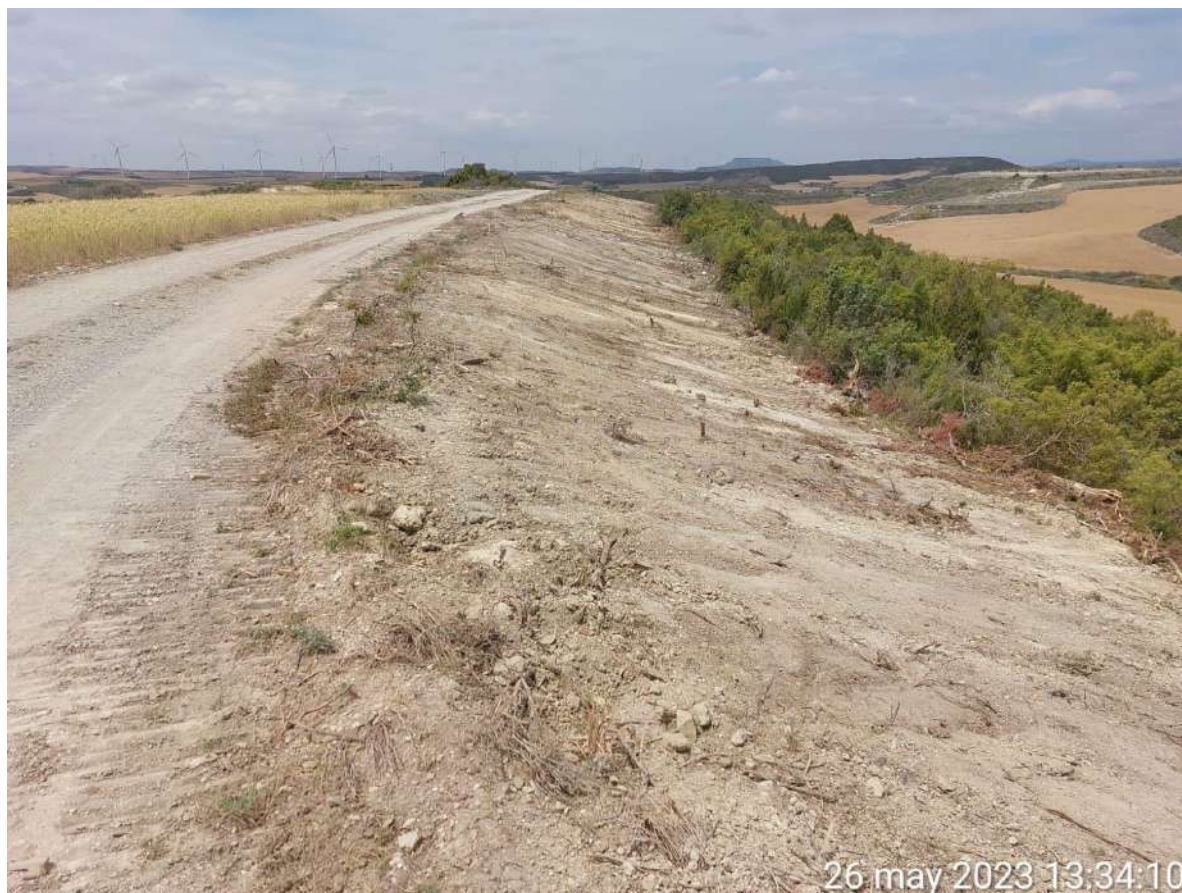
*Imagen 2. Relleno de zanja de evacuación sobre el que hay que realizar trabajos de restauración.*

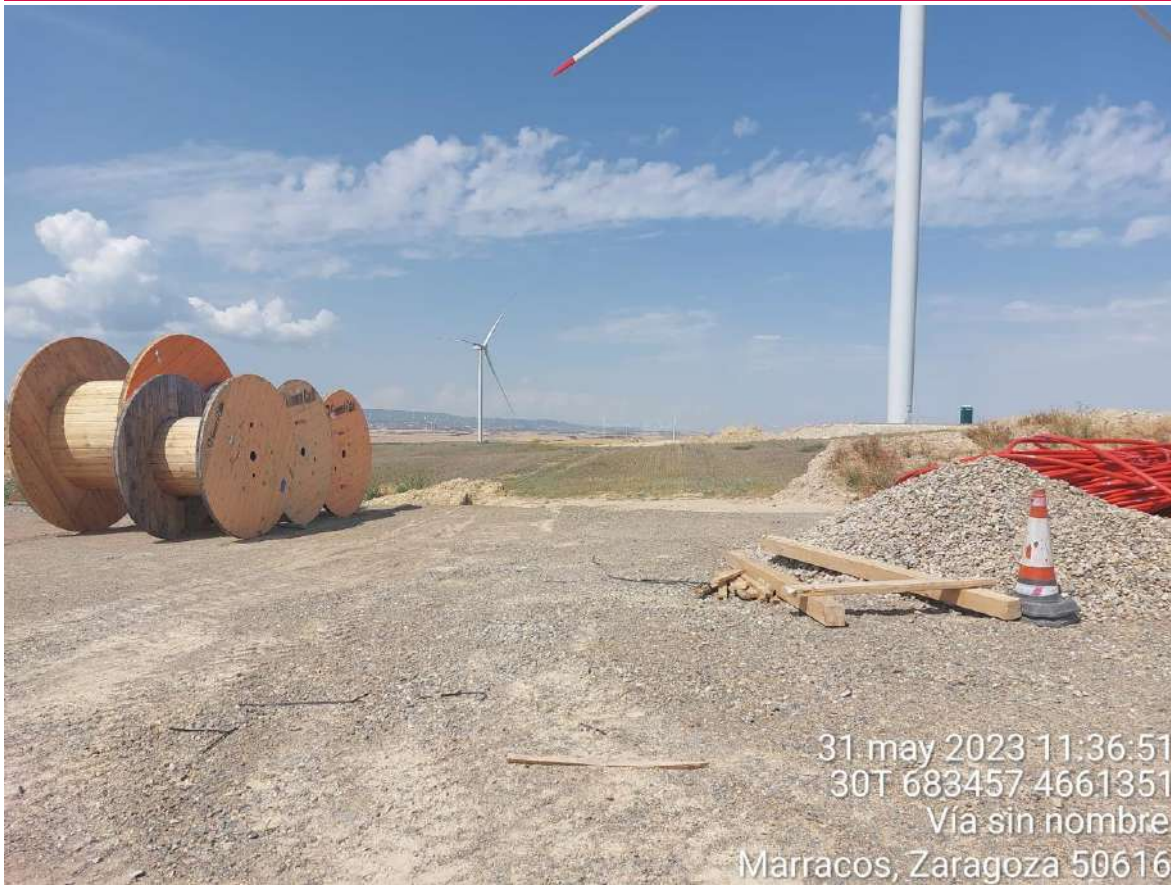
Imagen 1. Bridas y demás residuos en la campa de acopio y el punto limpio de Collosa.

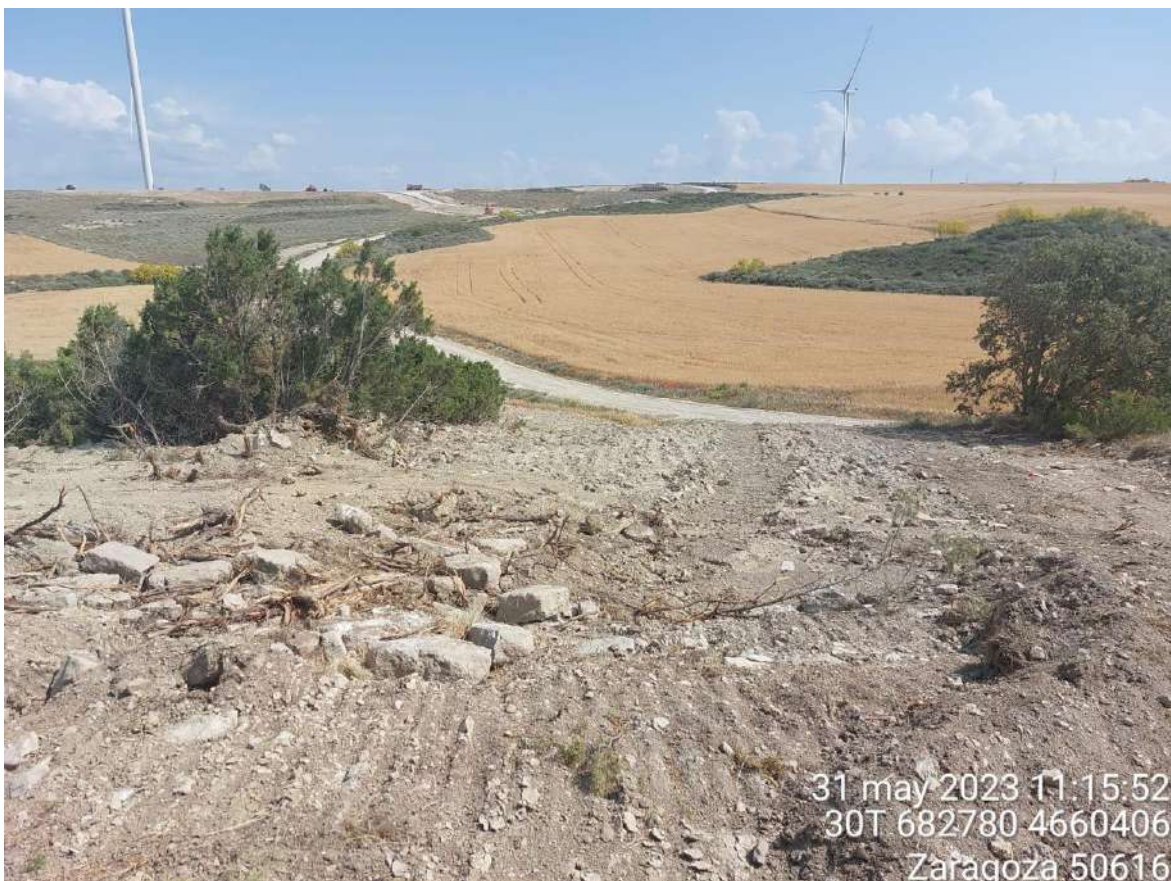
Imagen 2. Tramo de la zanja de evacuación tras relleno, pero sin restaurar definitivamente. Se deben retirar piedras y bolos de tamaño considerable.

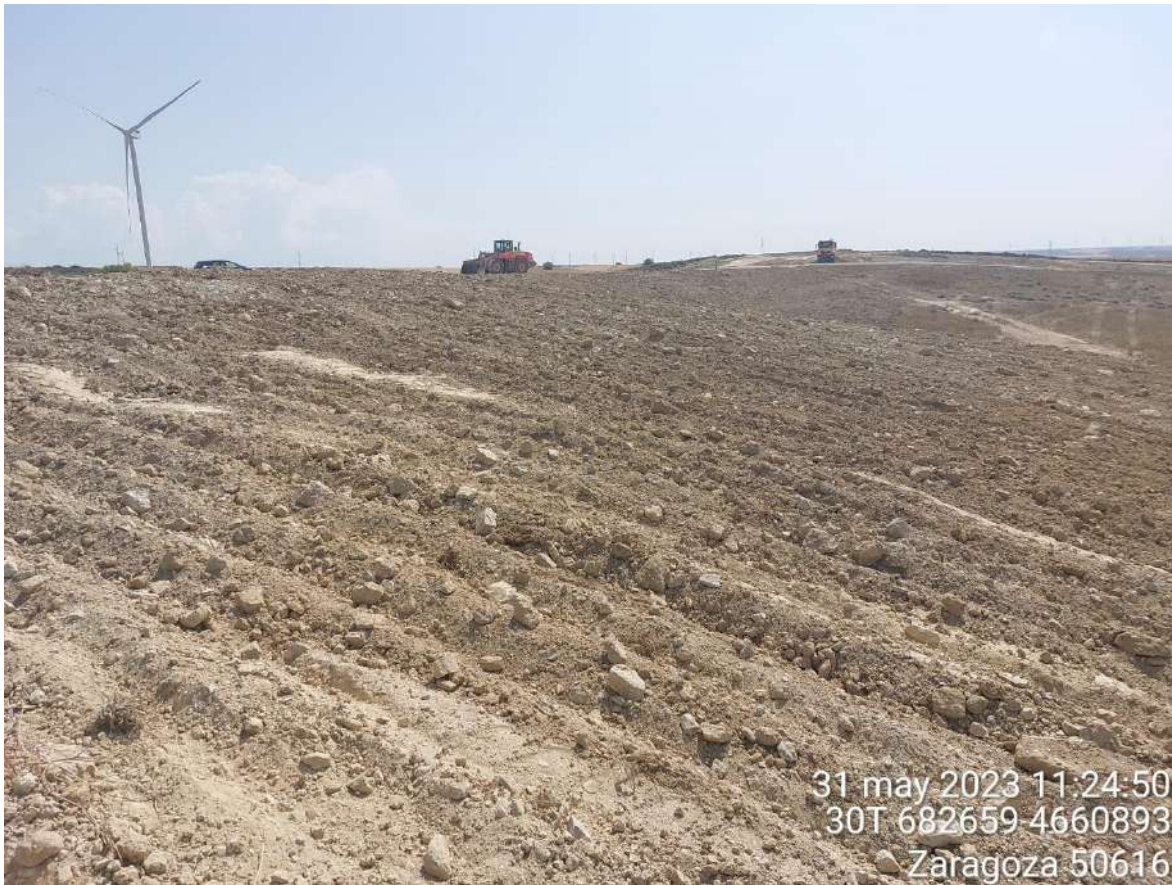
*Imagen 3. Restauración morfológica de OBIII-02 todavía sin terminar.*

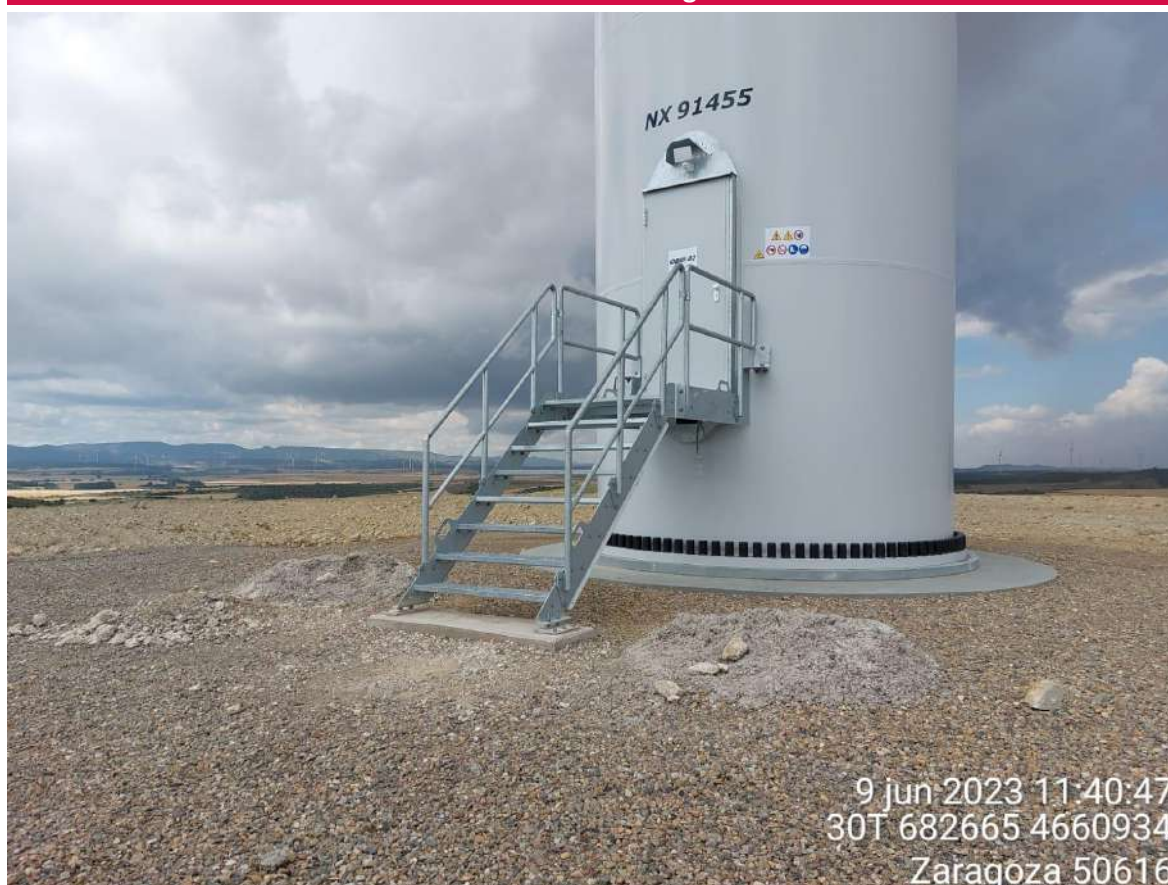
Imagen 1. Observación realizada en OBIII-02 debido a residuo de hormigón tras trabajos en la escalera.

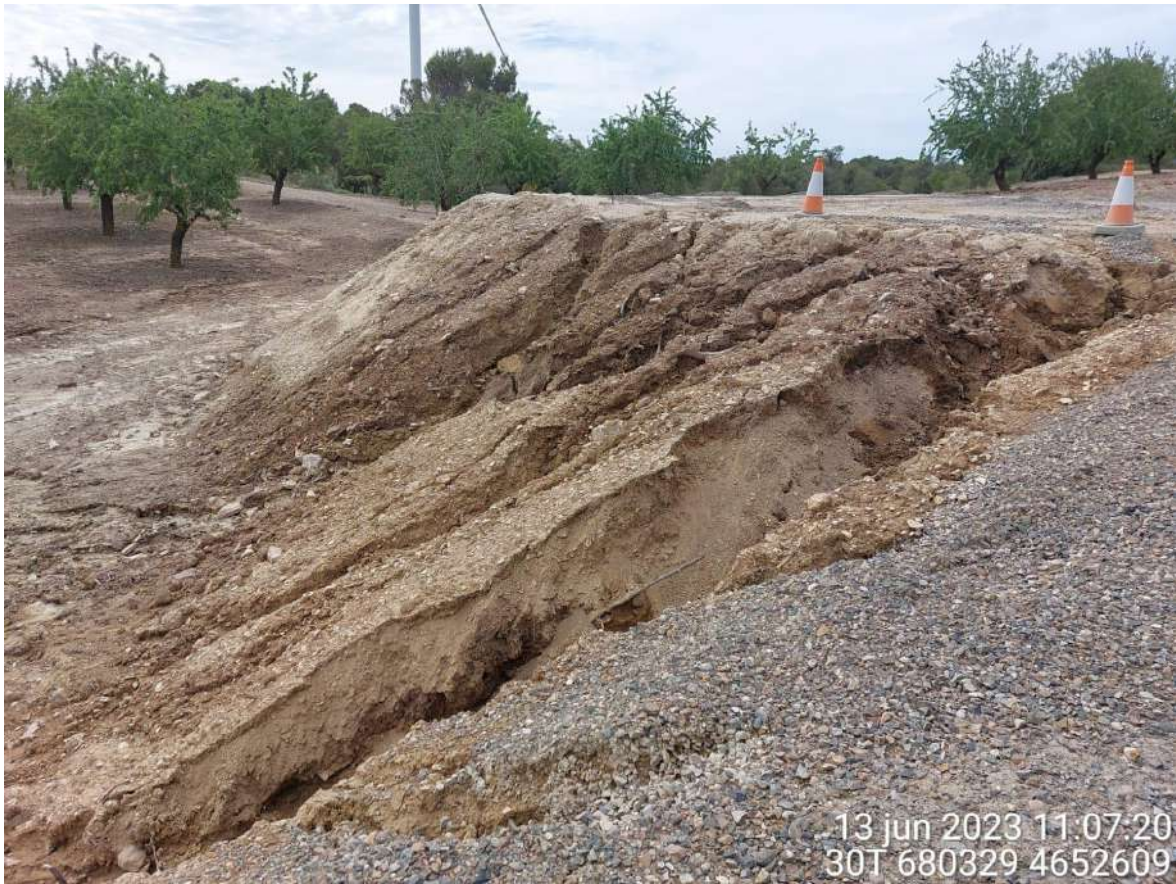
Imagen 1. Cárcavas en TM de OBII.

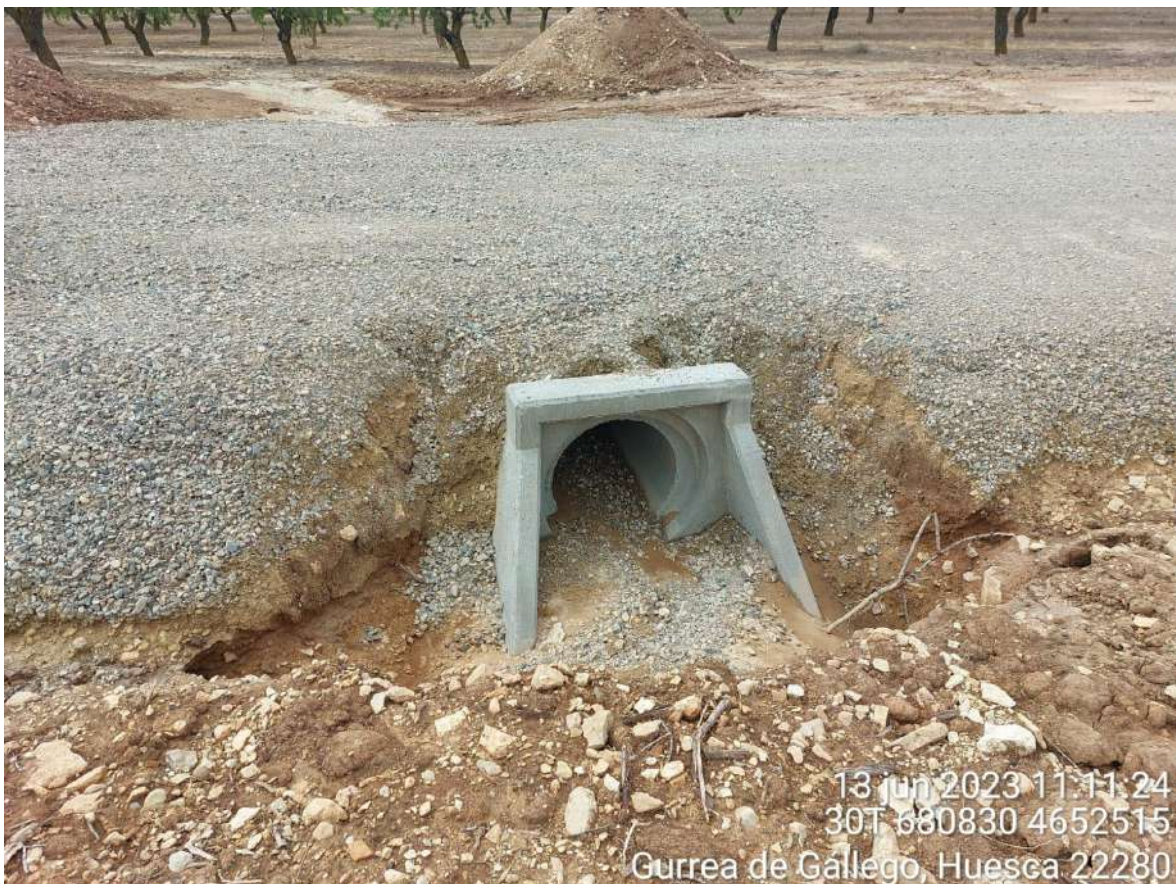
Imagen 2. Problemas de erosión y de fijación del suelo.

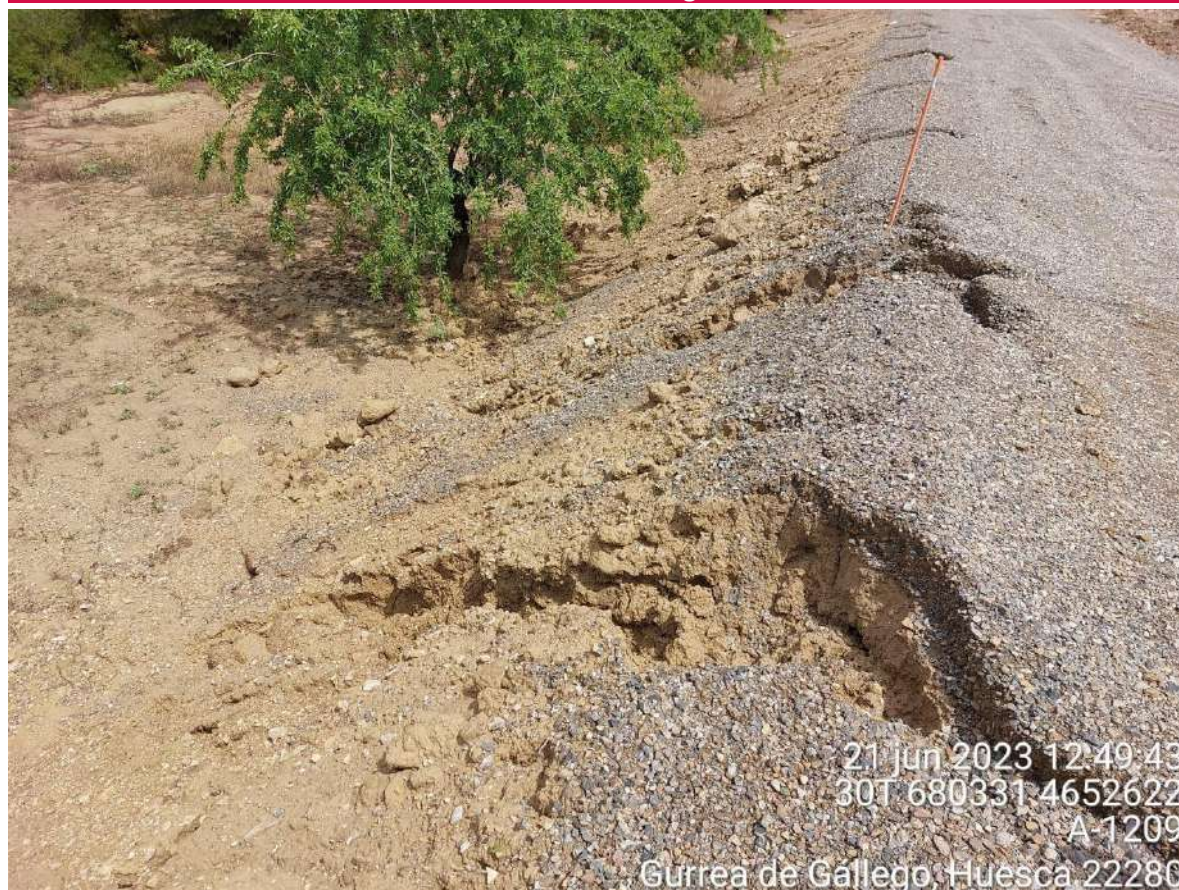
Imagen 1. Cárcavas generadas en vial de OBII debido a las lluvias caídas. Se debe volver a trabajar en estas zonas.

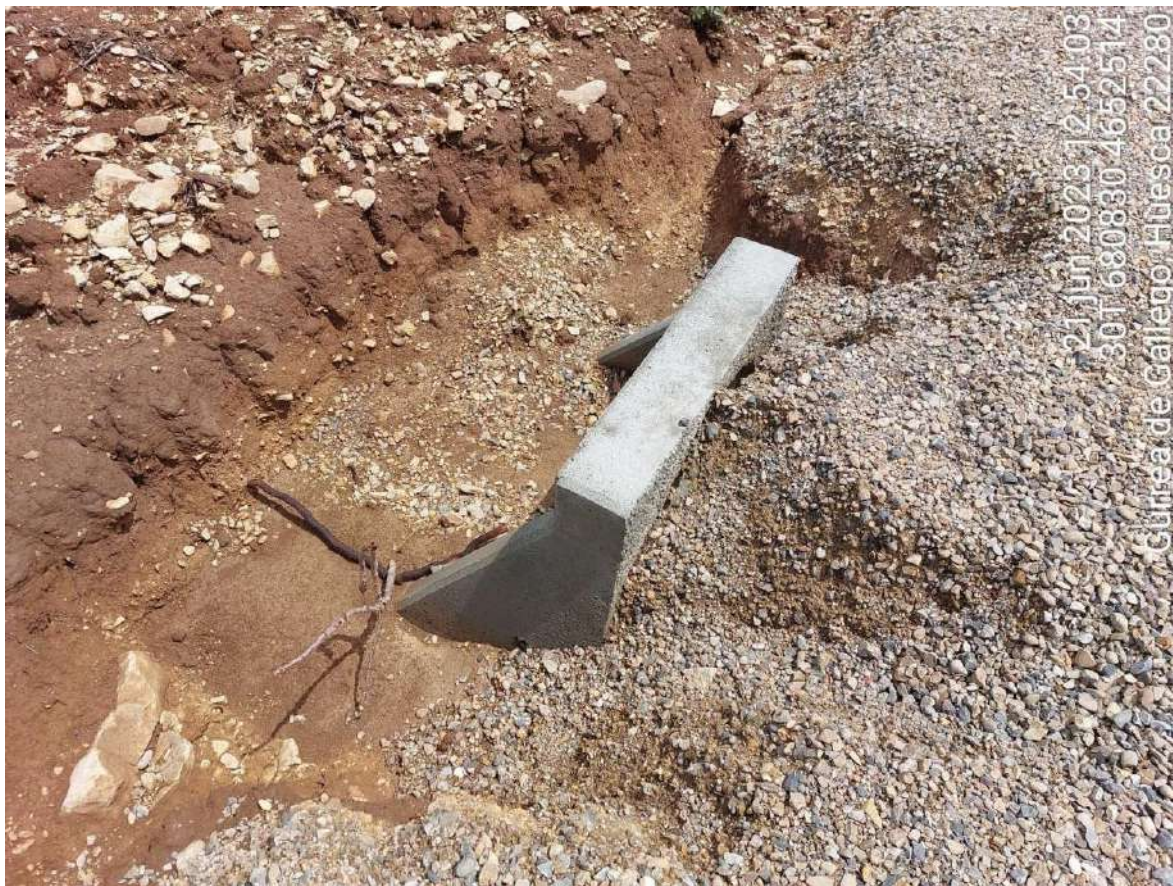
Imagen 2. Desagüe que se debe corregir debido a las lluvias.

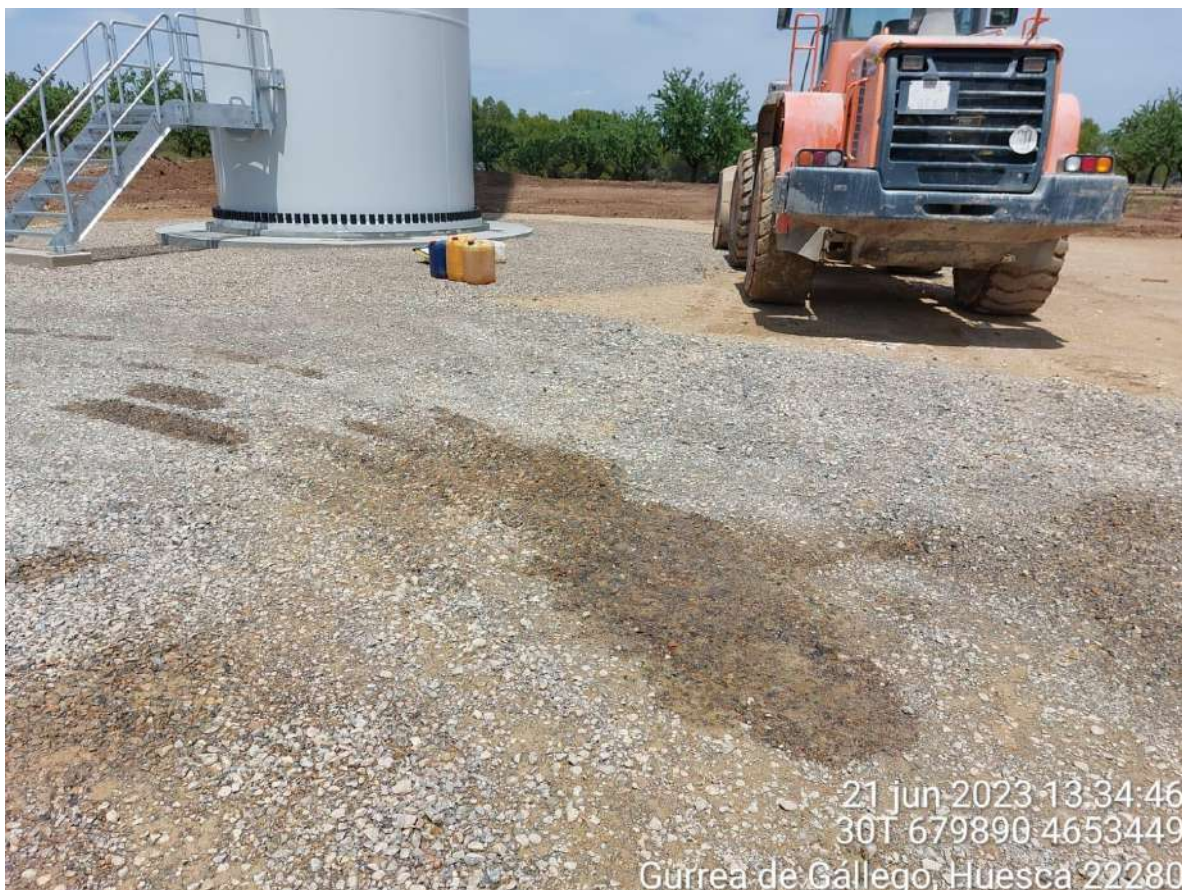
Imagen 3. Vertido de gasolina en OBII-03 que ya ha sido corregido.
