INFORME ANUAL FASE EXPLOTACIÓN. 1^{er} AÑO

FV EL ALIAGAR 2 FASE 1B

SEPTIEMBRE 2023 – AGOSTO 2024

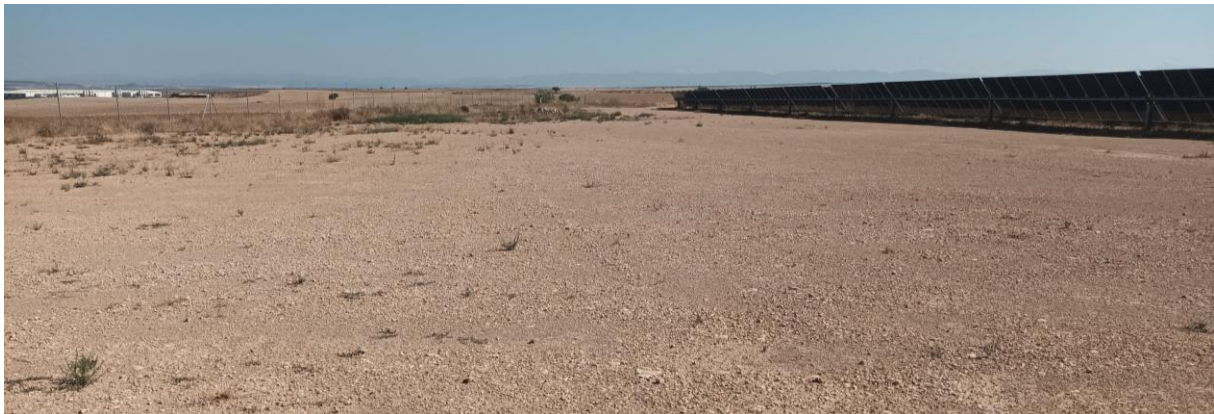
Sin embargo, parte de la superficie de la planta se ha estado utilizando para acopiar grandes cantidades de materiales destinados a otros proyectos, lo que ha ocasionado que existan amplias superficies en las que el proceso natural de restauración ha sido imposible. A esto hay que sumar una zona concreta en el NO de la parcela norte en la que existe un talud y una zona de pendiente en la que el terreno se observa muy transformado y la vegetación no ha conseguido apenas prosperar por sí sola.

Una de las explanadas utilizada para acopio de materiales, ya vacía, en la que se aprecia la ausencia de vegetación.

La Comisión de Seguimiento Ambiental resuelve en mayo de este año que estas zonas han de ser recuperadas, para lo que hay que poner en marcha acciones destinadas a restaurarlas, tras lo cual se hizo una identificación sobre el terreno de las zonas sobre las actuar, resultando el siguiente mapa. Por el momento no se han definido las acciones a llevar a cabo.

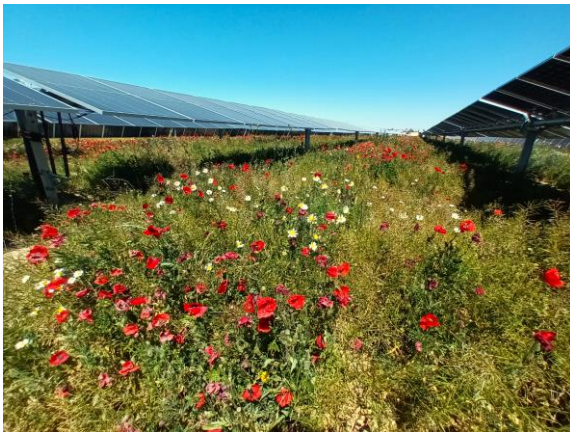
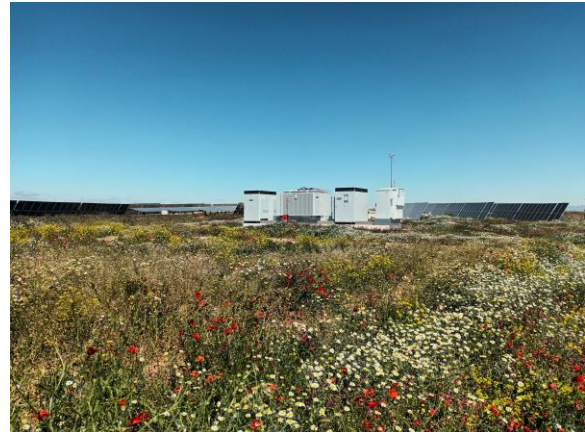
Zonas de la planta durante la primavera en las que la recuperación del terreno ha sido muy favorable.

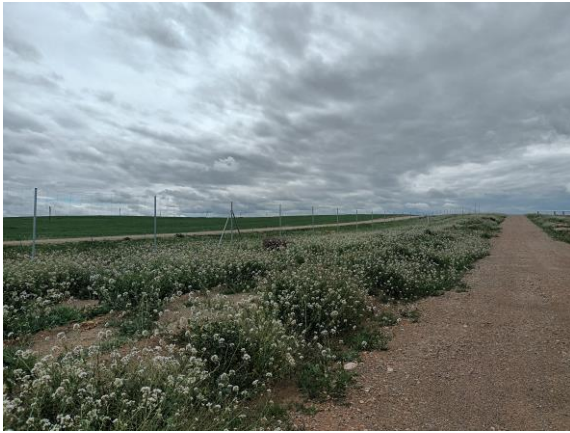
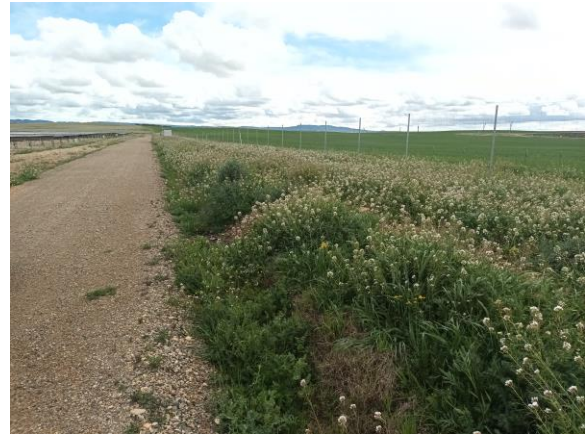
seguimiento de la plantación no es fácil en todas las zonas del vallado, debido a la espesa vegetación herbácea que se ha desarrollado junto al mismo, ocultando por completo las plantas de romeros, tomillos y retamas que se pusieron.

Zonas del vallado en las que la vegetación herbácea tapa por completo la plantación realizada.

En general, lo que se ha podido apreciar es que hay grandes zonas en las que la pantalla vegetal no ha conseguido prosperar adecuadamente, a lo que hay que sumar que, durante este verano, la introducción de ganado en la planta como control de la vegetación también afectó a la propia pantalla, desapareciendo esta por completo en algunas partes del interior y del exterior, por las que transitaron las ovejas. Es por ello que habría que realizar una reposición de marras.

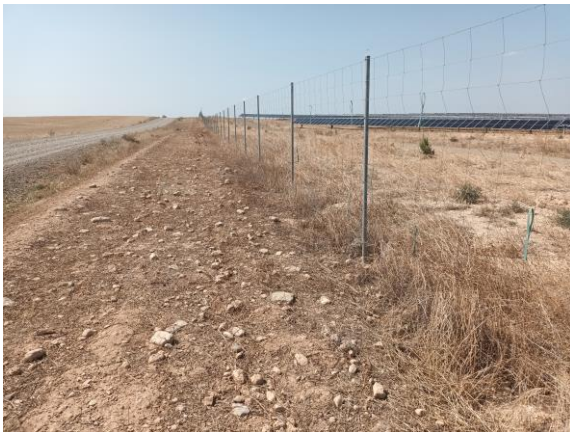
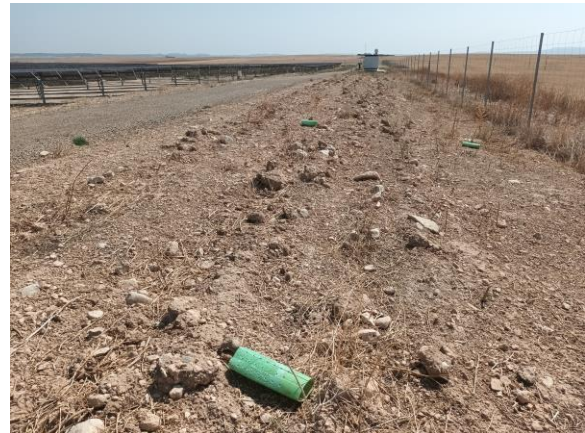
Zonas del vallado, tanto en interior como en exterior en las que la pantalla vegetal ha desaparecido tras el paso de las ovejas.

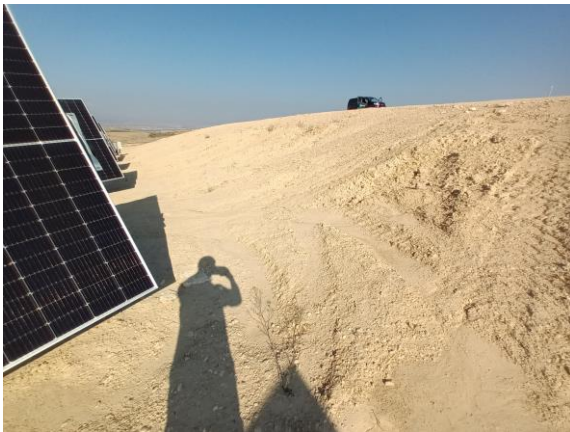
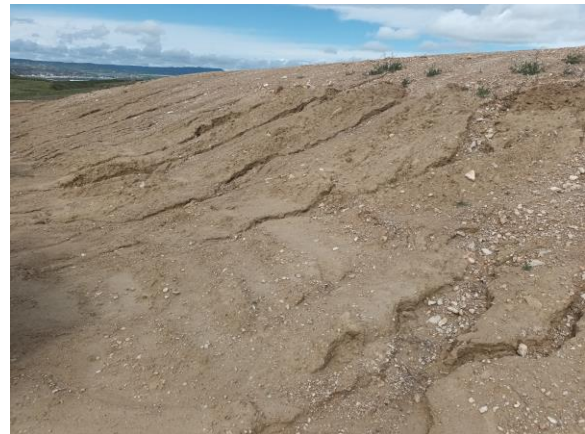
Actualización de la tarea: las zonas afectadas por la erosión que se detectan en la planta desde el inicio de la actividad se concentran principalmente en el sector NO de la parcela norte. Se trata de una zona en la que el terreno tiene cierta pendiente, y en la que hay además un talud completamente desprovisto de vegetación.

Si bien los problemas de erosión en el resto del proyecto no son especialmente acusados, o no hay, en esta zona, sin que lleguen a ser muy graves, ya han alcanzado cierta consideración, por lo que se lleva tiempo recomendando repararlos para prevenir que empeoren. Acciones de reparación y restauración de estas zonas no solo evitarían el avance de la erosión, sino frenarían la pérdida de suelo, evitarían los arrastres, y mejorarían la capacidad de drenaje del suelo, evitando los encharcamientos que se producen como resultado de ello en las zonas más bajas.

Evolución del talud de la parcela norte entre septiembre de 2023 y marzo de 2024.

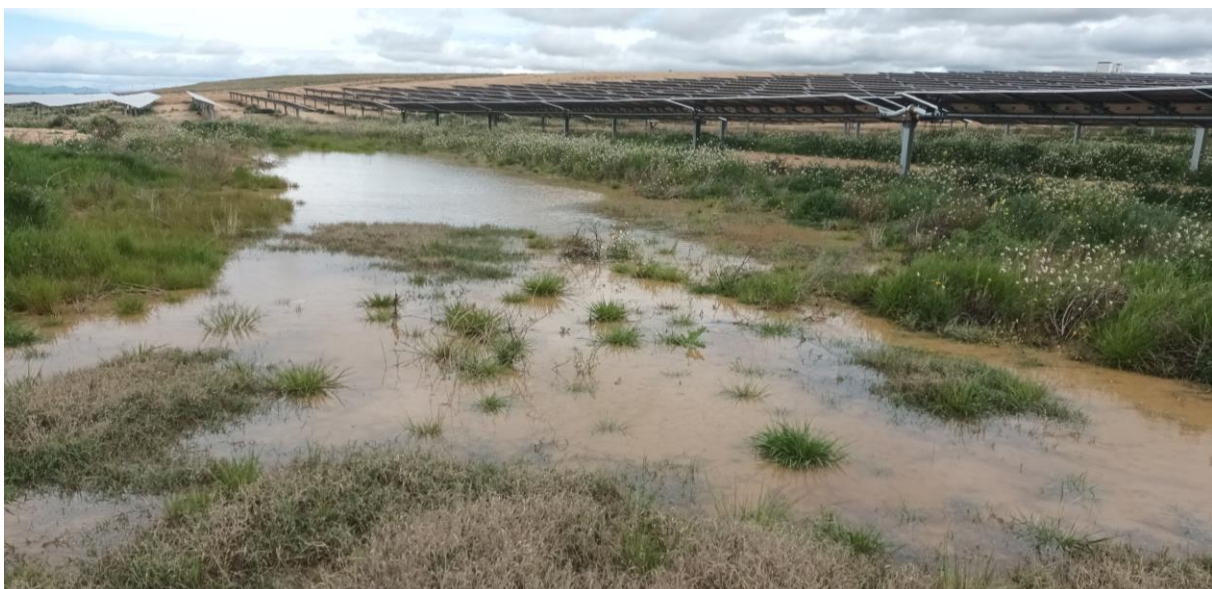
Actualización de la tarea: la zona más afectada por las erosiones es también la que tiene más pendiente, y a causa de la falta de cobertura vegetal, el suelo de estas zonas altas pierde capacidad de drenaje, y hace que el agua discorra hacia zonas más bajas donde queda acumulada durante semanas, en una charca temporal que alcanza la veintena de metros de longitud, como se observa en la imagen inferior.

La ausencia de una estructura de evacuación al pie del talud y esa falta de capacidad de drenaje son las principales causas de estos encharcamientos, que impiden que la planta evacúe con normalidad el agua en episodios de fuertes precipitaciones.

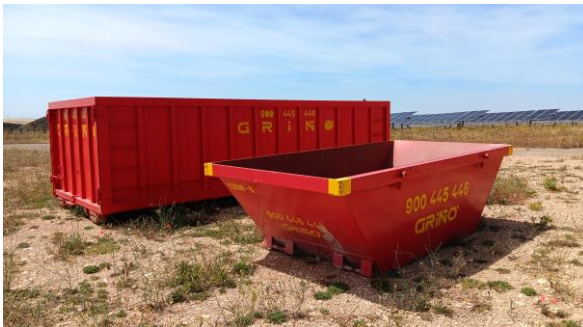
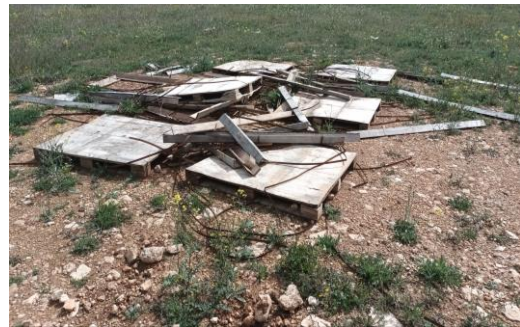
Actualización de la tarea: la gestión de los residuos generados en la planta ha sido irregular desde el inicio de la actividad. Se tardó algún tiempo en disponer de un espacio con contenedores para los residuos peligrosos, y a causa de la cantidad de materiales acopiados en las explanadas, se han generado en algunos momentos puntuales importantes cantidades de basura que quedaron sin recoger. La documentación aportada en cuanto a la gestión de los residuos presenta ciertas irregularidades, sin que se hayan solventado completamente estos problemas.

Por ello, durante este primer año se han abierto dos no conformidades al respecto. Una en relación a la gestión de los residuos en general, y otra a causa de las basuras generadas. Esta última se cerró al mes de abrirla, una vez se recogieron los plásticos y demás residuos que había esparcidos por la planta. La primera continúa abierta, ya que aunque se ha ido trabajando en solucionar el problema, este no ha quedado solventado por completo.

Contenedores habilitados temporalmente para recoger las basuras que había en la planta.
