INFORME TRIMESTRAL FASE EXPLOTACIÓN- 1^{er} INFORME 1^{er} AÑO

FV EL ALIAGAR 2 FASE 1B

SEPTIEMBRE - NOVIEMBRE 2023

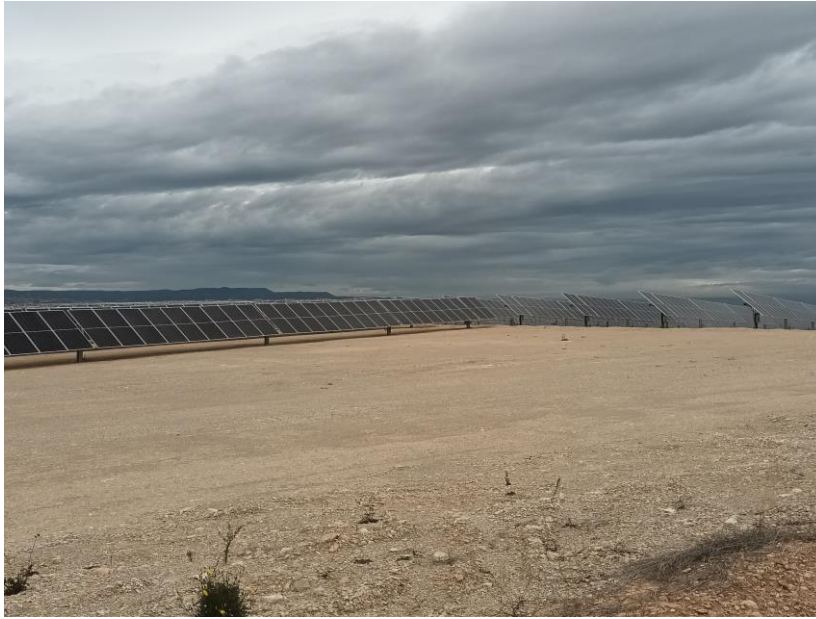
Actualización de la tarea: en líneas generales se puede afirmar que el proyecto presenta bajos niveles de restauración ambiental. En estas primeras visitas se observan bajos niveles de cobertura vegetal, zonas afectadas por acopios de material, erosiones, zonas con poca capacidad de desagüe, suelos con exceso de compactación, etc. En los siguientes apartados se entrará en más detalle sobre algunos de estos aspectos.

Vista una de las zonas del proyecto en el mes de noviembre

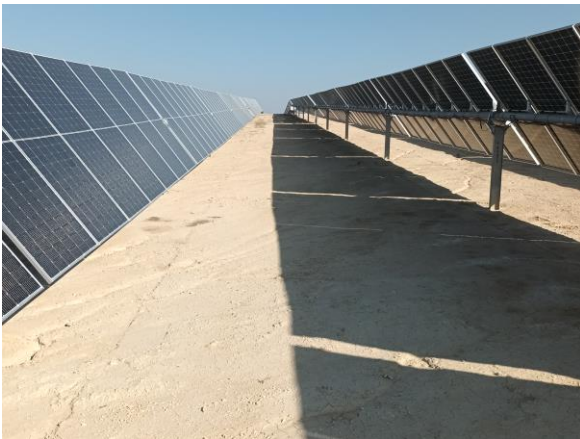
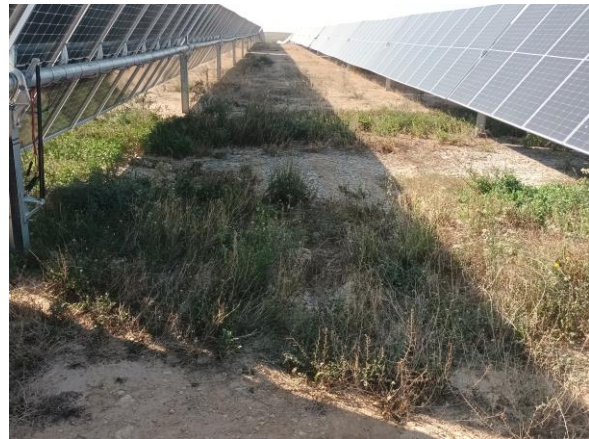
Actualización de la tarea: en líneas generales, la superficie del proyecto presenta grandes zonas desprovistas de vegetación. Aunque es pronto y muchas de estas zonas pueden mejorar, especialmente con la llegada de la primavera, hay algunas zonas donde ya se observa que, bien por excesos de compactación del suelo, o por un exceso de decapado durante los movimientos de tierra realizados, la regeneración no tendrá lugar o tardará mucho tiempo en producirse. De cara a evitar y prevenir procesos erosivos, se recomienda tomar pequeñas medidas correctoras, especialmente en zonas de pendiente, encaminadas a conseguir una regeneración mayor, tales como descompactaciones o extendidos de tierra vegetal.

Arriba y abajo, diferentes zonas de la planta con diferentes niveles de regeneración.

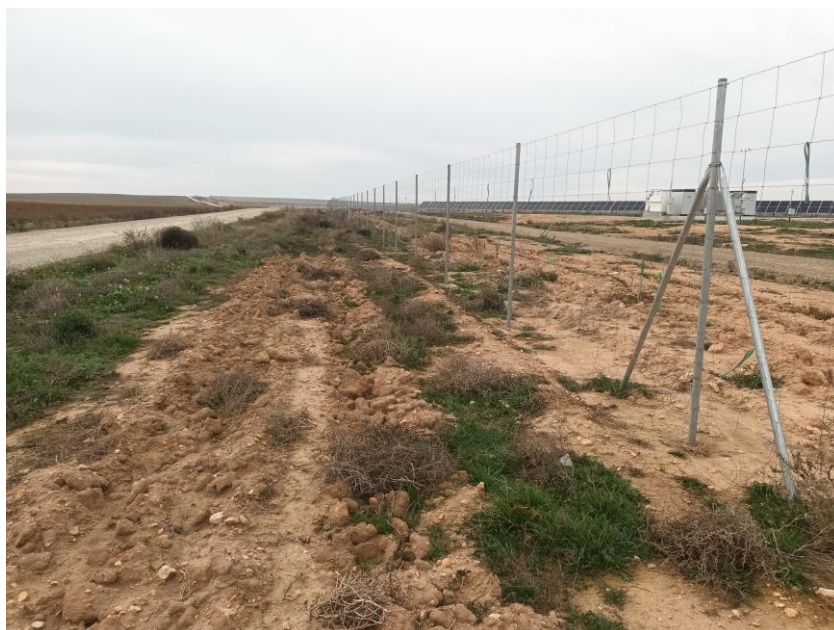
Por lo que se ha podido observar hasta la fecha, el desarrollo de la misma es un tanto desigual, de manera que hay sectores en los que se aprecia un buen estado de las plantas, otros en los que ya se observan marras, y otros en los que la revisión se complica debido a acúmulos de capitanas (*Salsola Kali*), o por tratarse de zonas bajas donde el agua se acumula y la vegetación ha crecido alrededor de las plantas de la pantalla.

Arriba, un pequeño sector del vallado norte en la que tanto las plantas como los protectores han desaparecido.

Abajo, detalle de una retama, un tomillo y un romero que prosperan adecuadamente.

El invierno es una época crucial para la supervivencia de estas plantas, por lo que en las siguientes visitas se seguirá dando seguimiento al estado de la plantación. De cara a plantear futuras reposiciones de marras, aún es pronto, y esperamos a que pasen algunos meses más, para ver la tasa de supervivencia de las plantas una vez transcurrido un tiempo prudencial.

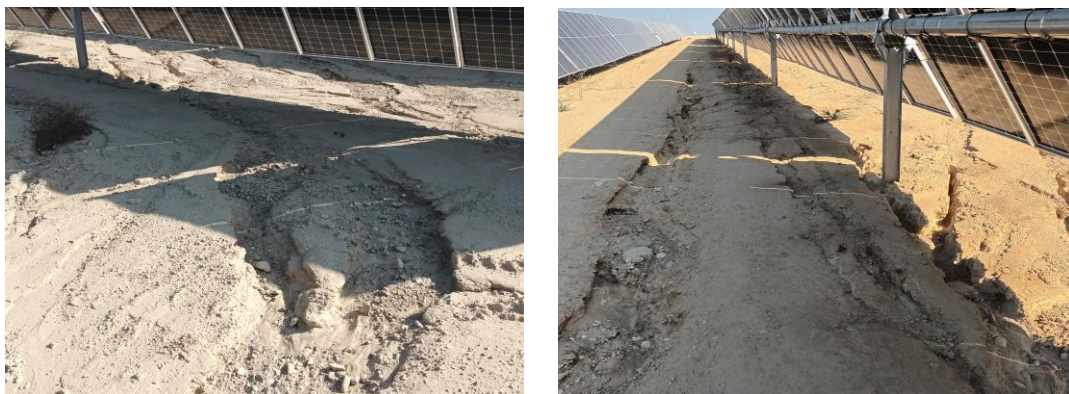
Actualización de la tarea: en estas primeras visitas realizadas se observan ciertos procesos erosivos en algunas zonas, a causa de arrastres producidos por la escorrentía superficial, tras episodios de lluvias fuertes. En general, el denominador común a todos estos procesos es la ausencia de cobertura vegetal sumada a una cierta pendiente, de forma que el suelo no tiene capacidad de drenar ni retener el agua, que circula libremente y con velocidad por los taludes, provocando arrastres.

Algunas zonas del proyecto con procesos erosivos incipientes

Se recomienda reparar las zonas erosionadas a fin de evitar que se agraven, y tomar medidas para evitar que se produzcan nuevos procesos erosivos. En este sentido, se recuerda que una buena cobertura vegetal es el mejor remedio para evitar erosiones en el interior del proyecto.

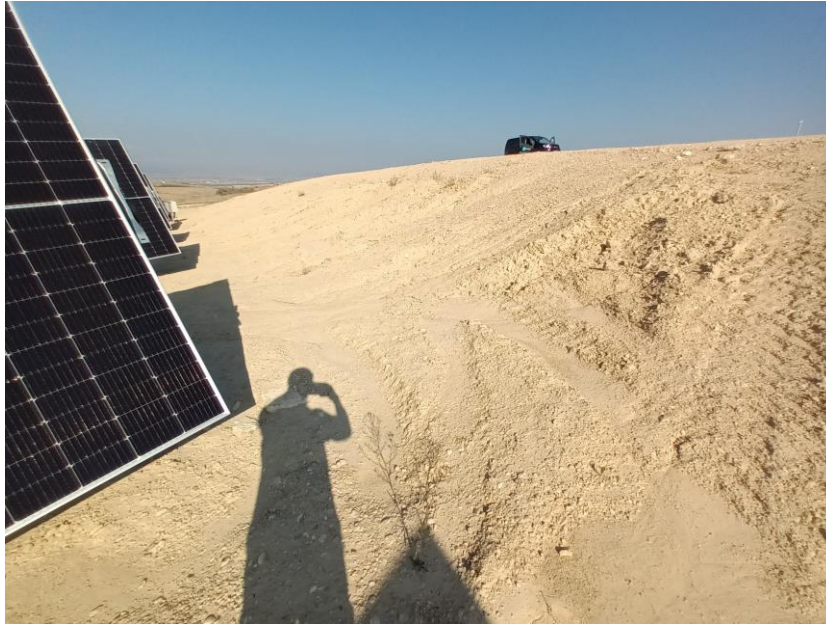
Existe una zona concreta de la parcela norte en la que existe un talud algo pronunciado y en el que se echa de menos algún drenaje que recoja el agua procedente de la lluvia y la derive hacia su salida natural, evitando así que se produzcan erosiones en las zonas.

Comparación del mismo talud fotografiado en septiembre (arriba) y en noviembre (abajo)

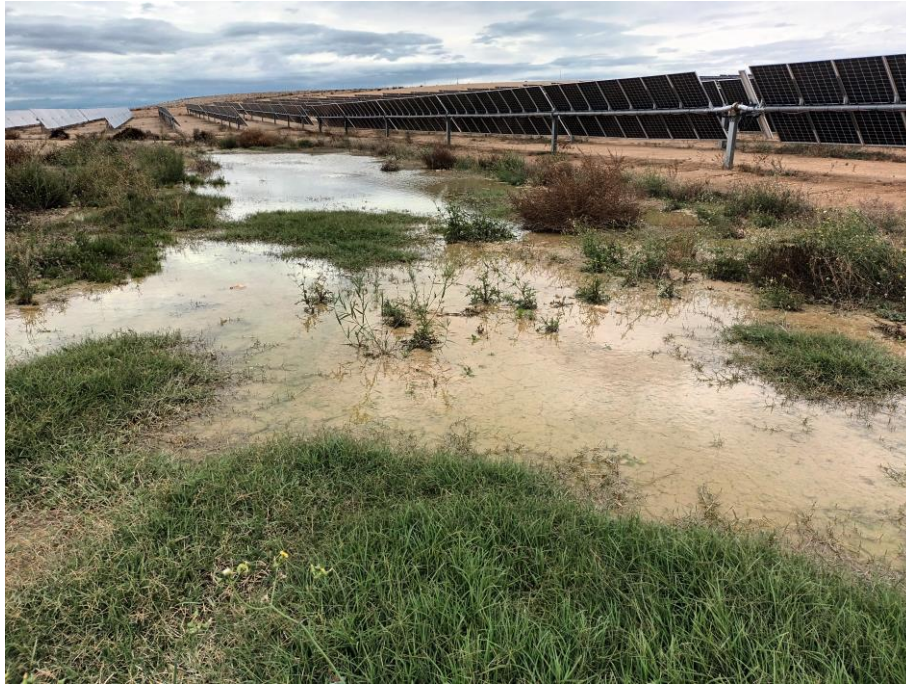
Actualización de la tarea: los drenajes habilitados en la planta se encuentran despejados. Existe una zona en la parcela norte en la que se producen encharcamientos de consideración y el terreno no tiene capacidad de drenaje o evacuación del agua suficiente. A priori, el agua que se acumula llega, en parte, procedente de la escorrentía que llega desde un talud localizado en una zona superior. Al no existir drenaje al pie del talud para recoger la lluvia, el agua discurre hacia zonas más bajas donde se termina acumulando formando un charco de consideración que permanece durante semanas, según la época.

Zona encharcada a la que se hace mención durante la visita del mes de octubre

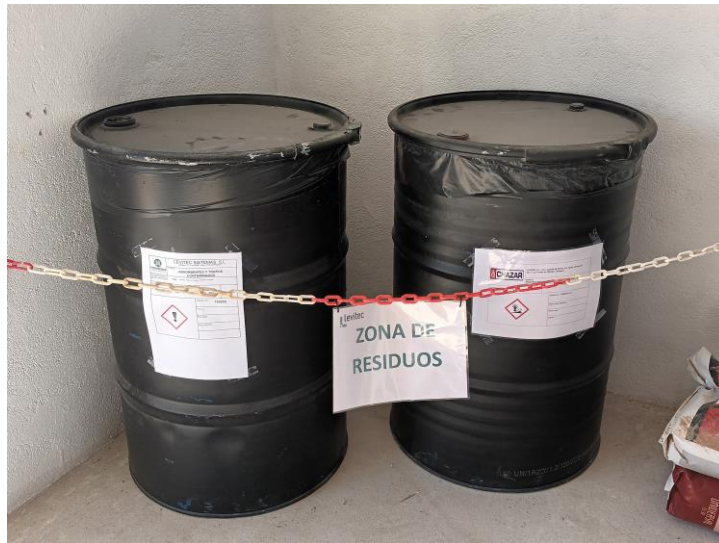
Actualización de la tarea: la planta tiene habilitado un espacio para la gestión de los residuos peligrosos en el interior del centro de control, con dos bidones con cierre hermético tipo ballesta y etiquetados según tipología del residuo. No obstante, el día de 20 de noviembre se procede a la apertura de una no conformidad, ya que, tras solicitarlo, la planta no cuenta con un contrato de residuos propio para el proyecto, por lo que o no se están gestionando, o no se está haciendo de forma correcta.

Zona habilitada para residuos peligrosos en el almacén del centro de control.

La planta cuenta con un espacio habilitado para la gestión de los residuos peligrosos, con dos bidones etiquetados según normativa, con sellos de sendas empresas gestoras (Chazar y Adiego), de lo que se desprende que debieran existir dos contratos diferentes para la gestión de los mismos (uno por empresa). No obstante, una vez solicitados los contratos, no se aporta documentación ninguna. Por otra parte, se cuenta con sistema de contención de derrames (sepiolita), pero no existe bidón para el almacenaje de tierras contaminadas en caso de incidente, algo no descartable ya que en las últimas semanas hay vehículos pesados entrando y saliendo de planta. Una vez se formalice la gestión de los residuos de acuerdo a lo que dictamina la ley, se procederá al cierre de la presente No Conformidad.

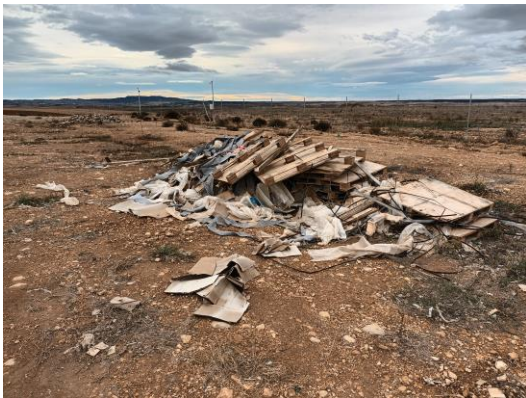
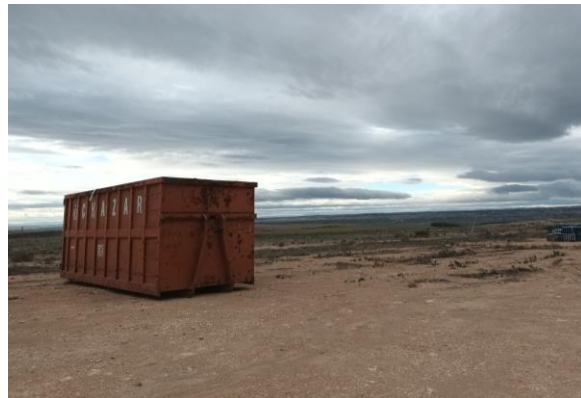
Por otra parte, durante la primera visita realizadas se han observado importantes cantidades de basura en ambas parcelas, fundamentalmente plásticos procedentes de embalajes de materiales acopiados. Se notifica solicitando su inmediata recogida, para evitar que este tipo de materiales sea arrastrado por el viento y acabe desperdigado por los campos aledaños, y termine perdiéndose en el medio. En las visitas sucesivas se ha habilitado un contenedor donde se ha recogido el grueso de la basura, si bien se siguen observando plásticos repartidos por diferentes zonas del proyecto, algunos de los cuales ya se encuentran en zonas externas al vallado, por lo que se notifica de nuevo esperando que quede todo finalmente limpio.

Izquierda, una de las zonas con basura amontonada observada en la primera visita.
Derecha, la misma zona recogida y el contenedor habilitado
