INFORME CUATRIMESTRAL FASE EXPLOTACIÓN- 3^{er} INFORME - 2^o AÑO

VIGILANCIA AMBIENTAL
FV CALAMOCHA I

Nombre de la instalación:	FV Calamocha I
Provincia/s ubicación de la instalación:	Teruel
Nombre del titular:	FUERZAS ENERGÉTICAS DEL SUR DE EUROPA, S.L.
CIF del titular:	B99377608
Nombre de la empresa de vigilancia:	Athmos Sostenibilidad SL
Tipo de EIA:	Ordinaria
Informe de FASE de:	EXPLOTACIÓN
Periodicidad del informe según DIA:	Cuatrimestral
Año de seguimiento n ^o :	AÑO 2
N ^o de informe y año de seguimiento:	INFORME n ^o 3 del AÑO 2
Periodo que recoge el informe:	FEBRERO 2024 - MAYO 2024

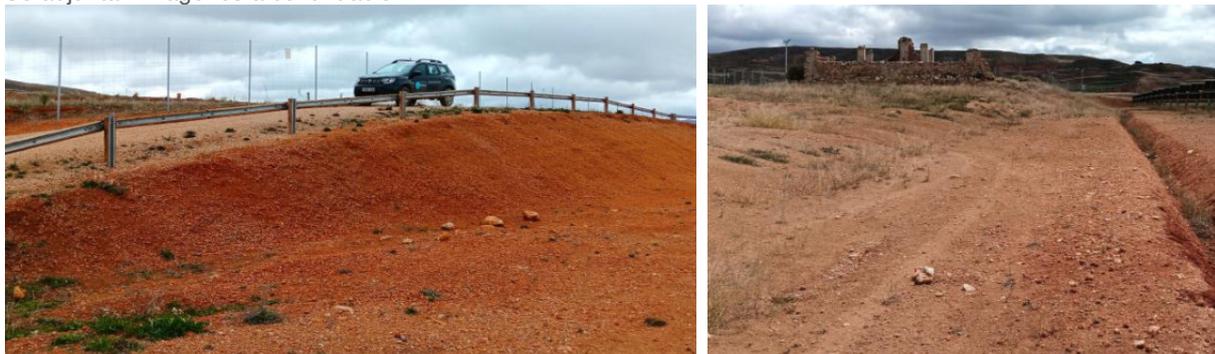
Actualización del Seguimiento del Plan de restauración: como ya hemos mencionado en informes anteriores la zona que precisa ser restaurada son los taludes de la parcela 3. Como ya se realizó una plantación y no prosperó, se propone otro método mediante planteles de romero (*Rosmarinus officinalis*), tomillo (*Thymus vulgaris*), aliaga (*Genista scorpius*), alharma (*Peganum harmala*) o similares, y algún almendro (*Prunus dulcis*) ya que desarrollan raíces profundas agarrando el terreno. Con la llegada del período estival, tomamos la decisión de posponer la plantación para el mes de octubre. Ya está cerrado el presupuesto con Vivero Montecarlo para una superficie de 450m². Durante este período cuatrimestral se ha vigilado el estado de la zona y es estable.

Talud grande en febrero a la izquierda y talud pequeño en mayo a la derecha

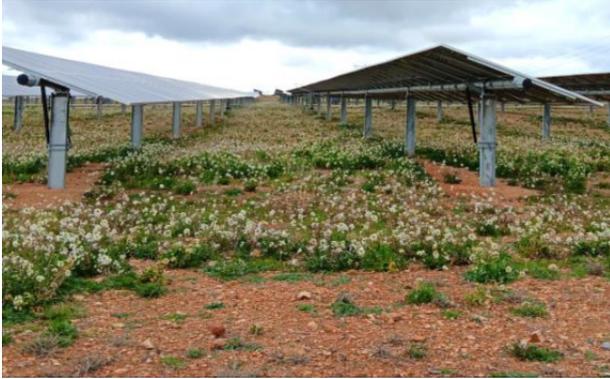
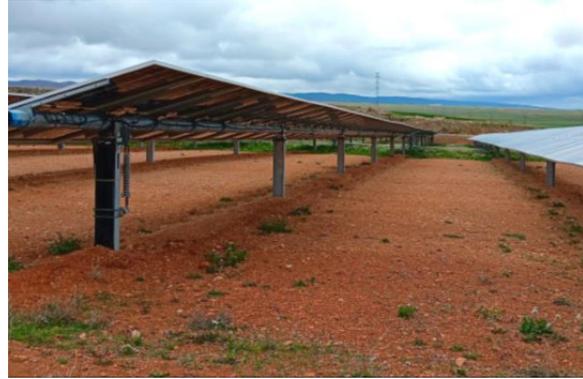
Actualización del Seguimiento de la regeneración de la vegetación: se puede decir que la regeneración de la vegetación en el interior del proyecto es buena. Se observan pocas zonas desprovistas de vegetación y con la llegada del período estival ha crecido mucho la cobertura. Tanto es así que, a finales de abril, han introducido ganado ovino para controlar el crecimiento en las 3 parcelas.

Estado de la regeneración en el mes de febrero en la parcela 2 (izq) y en una zona más pobre de la parcela 3 (dch).

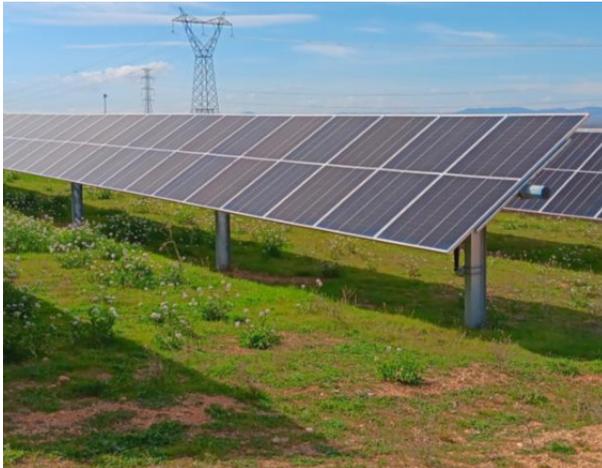
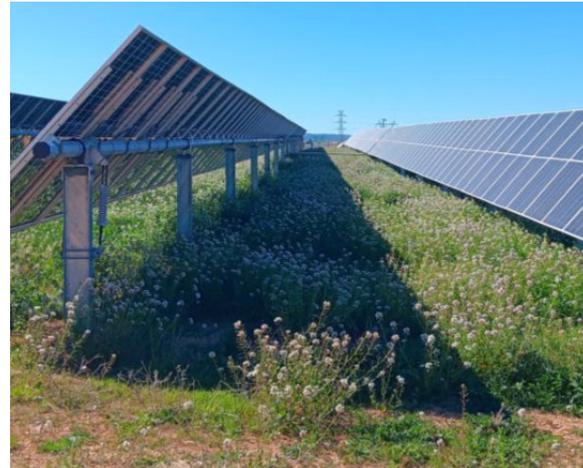
Regeneración de la parcela 3 en el mes de marzo (izq) y abril (dch).

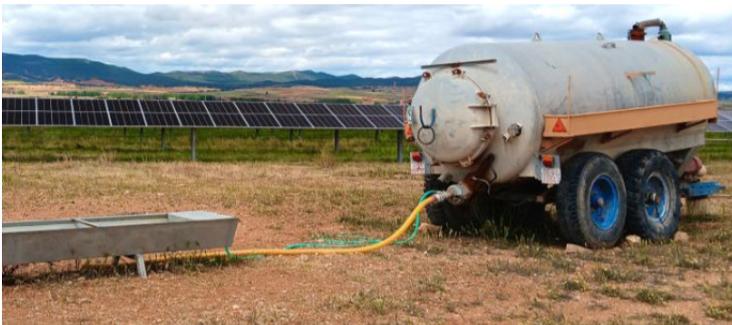
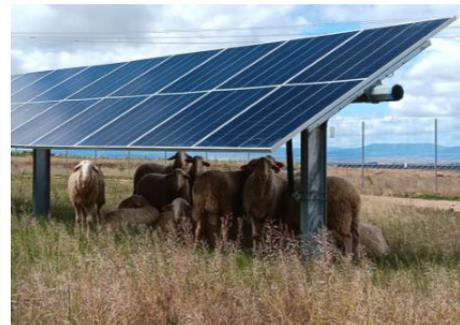
Infraestructura de bebedero para el ganado ovino en la parcela 1 y mardanos en la parcela 3.

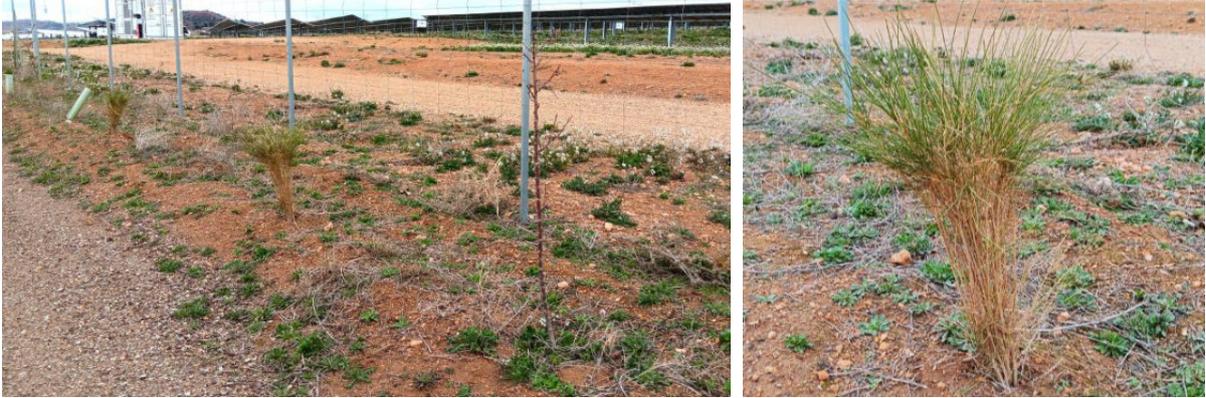
Actualización de la tarea: con respecto al periodo cuatrimestral anterior se aprecia un crecimiento escaso. Los protectores se mantienen bastante bien en estado y número.

Pantalla vegetal de la parcela 2 en el mes de febrero.

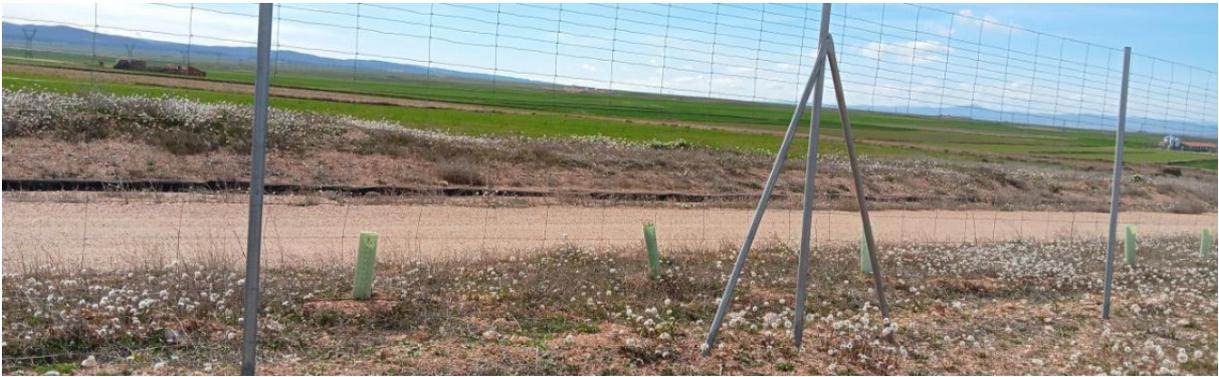
Pantalla pobre de la parcela 1 en el mes de marzo.

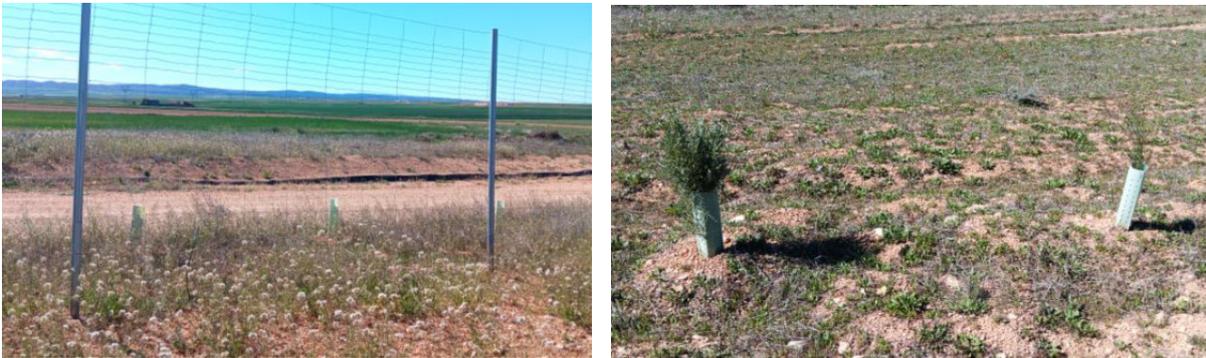
Pantalla de la parcela 1 en el mes de abril con más crecimiento espontáneo al redor en comparación a la imagen superior.

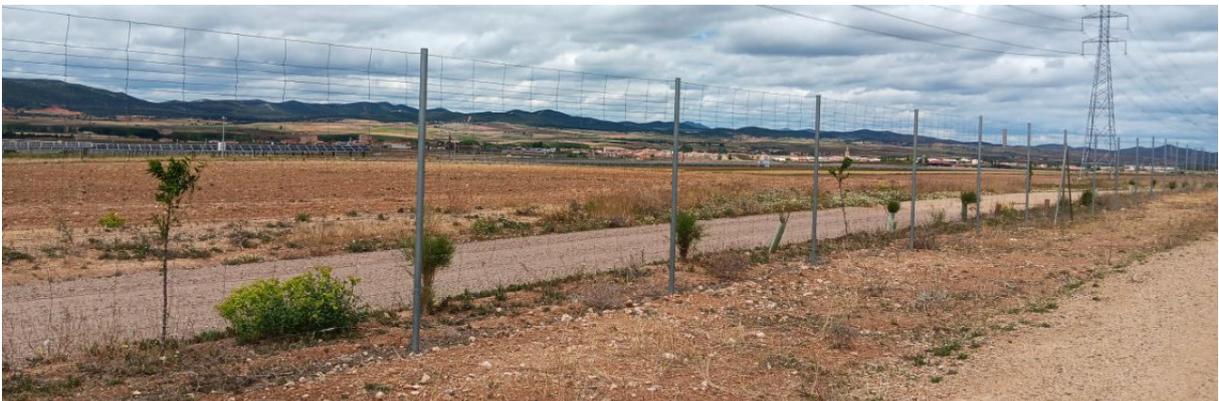
Pantalla avanzada de la parcela 2 en el mes de mayo con orientación oeste.

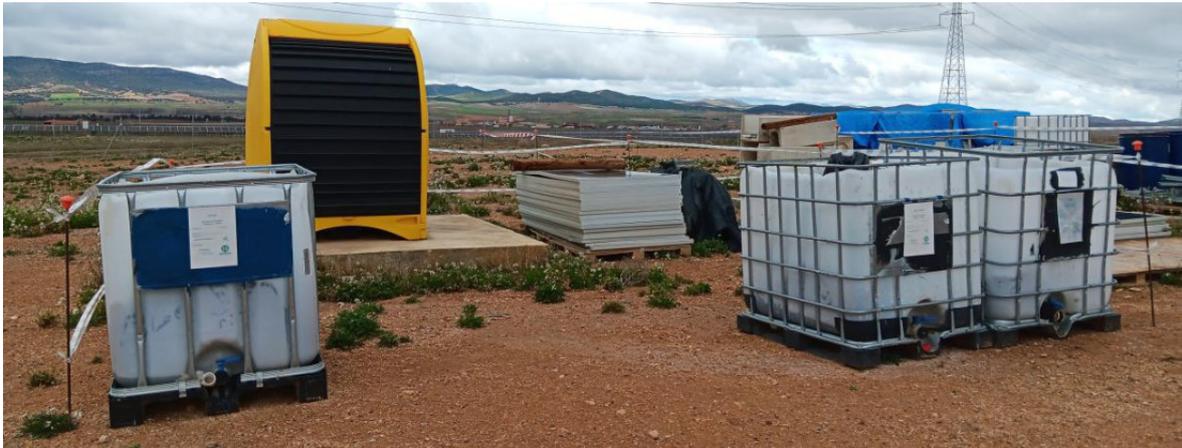
Punto limpio de la parcela 2 bien aislado y señalizado.

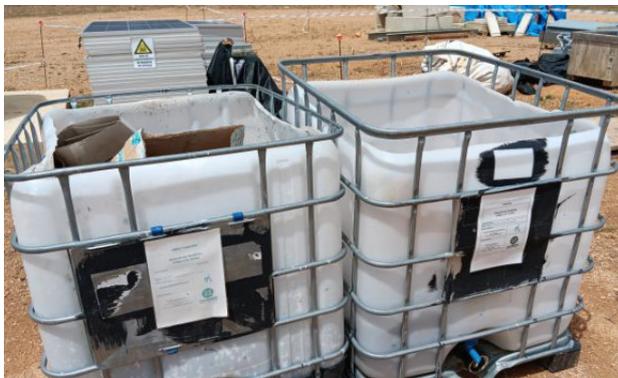
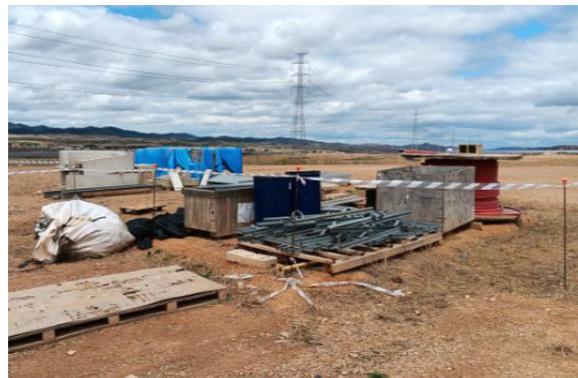
Contenedores etiquetados y zona de acopio ordenada.

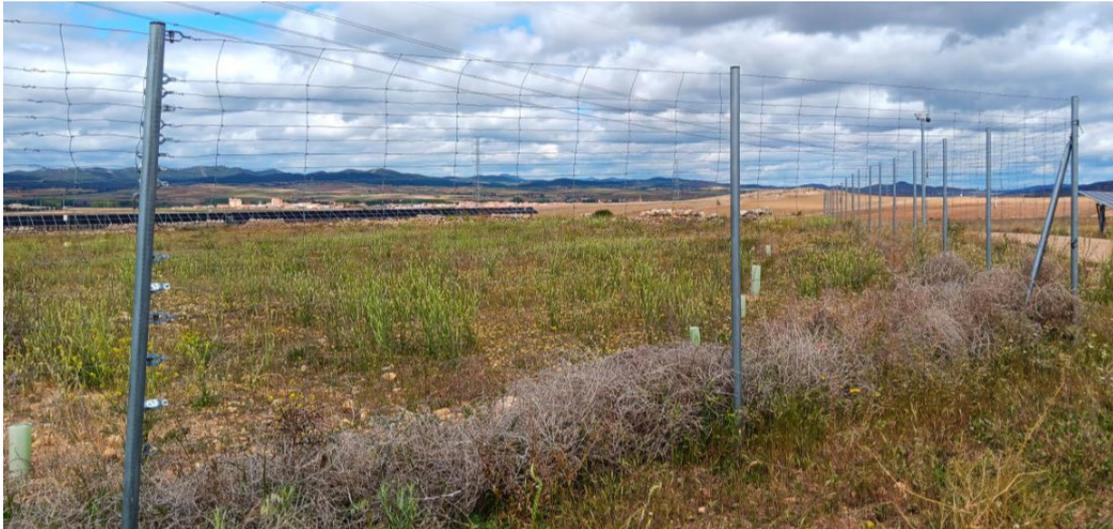
Actualización de la tarea: en las visitas realizadas no se han observado daños ni problemas en el vallado perimetral. Las acumulaciones de capitanas que se dan en ciertos puntos se han observado en menor número, con lo cual ni preocupa ni compromete la estructura.

Acumulación baja en el mes de mayo en la parcela 3.

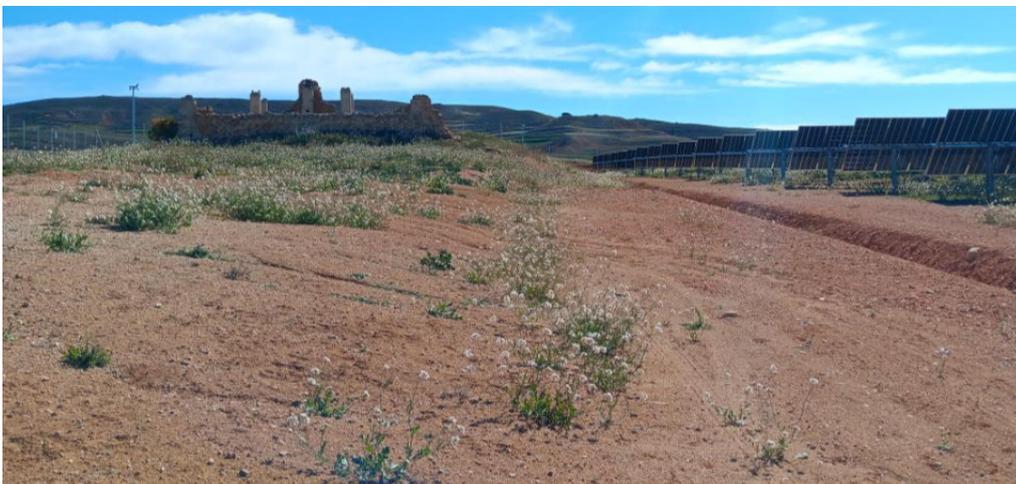
Actualización de la tarea: se puede decir que el nivel general de erosión del proyecto es bajo. Existen dos puntos localizados (los taludes de la parcela 3) con algo de surco sin llegar a formar cárcava, ni comprometer ninguna estructura. Estas zonas se van a restaurar con vegetación, como ya hemos explicado anteriormente, con el fin de controlar los procesos que dañan el sustrato.

Surcos erosivos en la parcela 3 en el mes de abril.

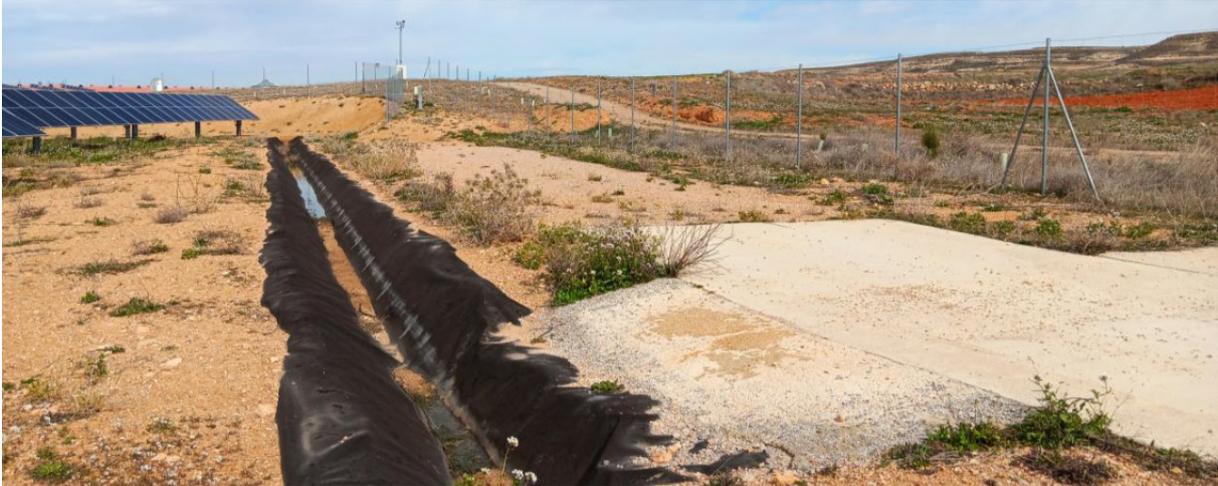
Actualización de la tarea: sin ser el mayor de los problemas de la planta, hay que realizar un buen mantenimiento de los drenajes artificiales que hay construidos para que no queden colapsados y con material. Durante este periodo se han mantenido limpios y operativos.

Drenaje de la parcela 3 en el mes de marzo.

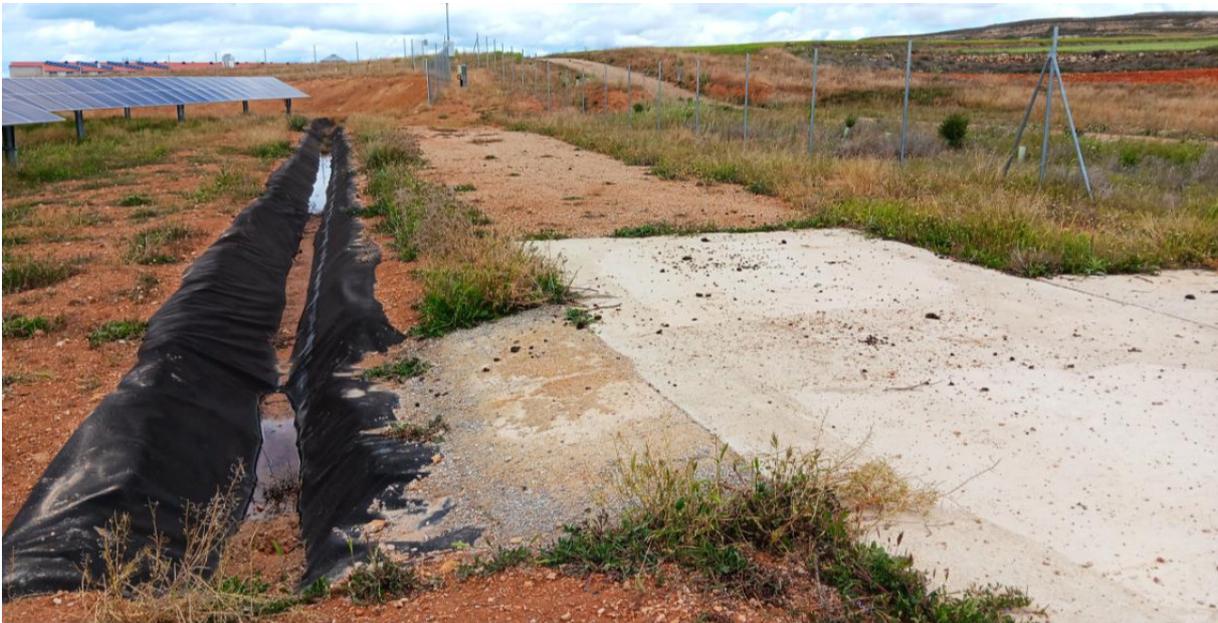
Drenaje de la parcela 3 en el mes de mayo.

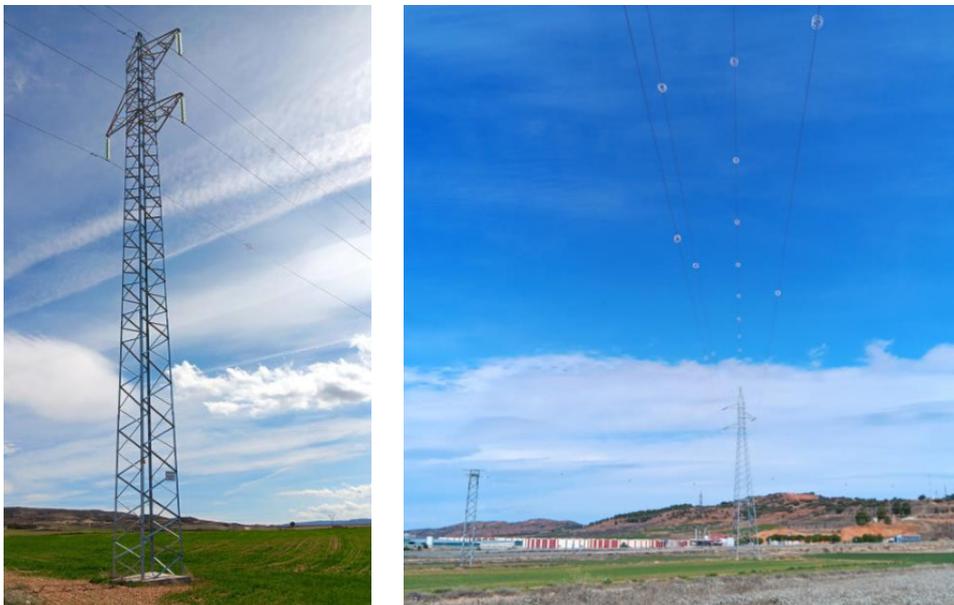
En el mes de marzo se realiza la prospección de la línea de evacuación en búsqueda de posibles bajas por colisión/electrocución. No se producen hallazgos. Al mismo tiempo se comprueba el estado de los aislamientos y balizas salva-pájaros de la línea corroborando que es el adecuado.

Imágenes de la visita a la LAAT de Calamocha en el mes de marzo.
