# INFORME CUATRIMESTRAL

### 1<sup>er</sup> INFORME - 3<sup>o</sup> AÑO

VIGILANCIA AMBIENTAL

FV CALAMOCHA I

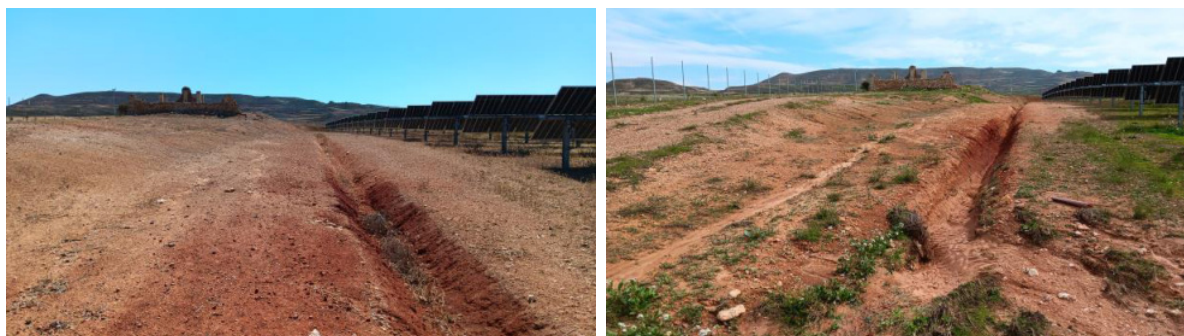
**Actualización del Seguimiento del Plan de restauración:** las zonas que precisan ser restauradas son los taludes de la parcela 3. En mayo se propuso una restauración mediante plantales de romero (*Rosmarinus officinalis*), tomillo (*Thymus vulgaris*), aliaga (*Genista scorpius*), alharma (*Peganum harmala*) o similares, y algún almendro (*Prunus dulcis*) que se realizará en el mes de octubre. Como quedó cerrado el presupuesto con Vivero Montecarlo para una superficie de 450m<sup>2</sup>, durante este período cuatrimestral se ha vigilado el estado de la zona y es estable. Tras las fuertes lluvias de septiembre y octubre se vieron afecciones leves, sobre todo en la parte norte del talud. Se espera que con la plantación el terreno agarre bien y no se vea afectada por episodios de precipitación.

Talud norte en junio a la izquierda y en septiembre con vegetación a la derecha.

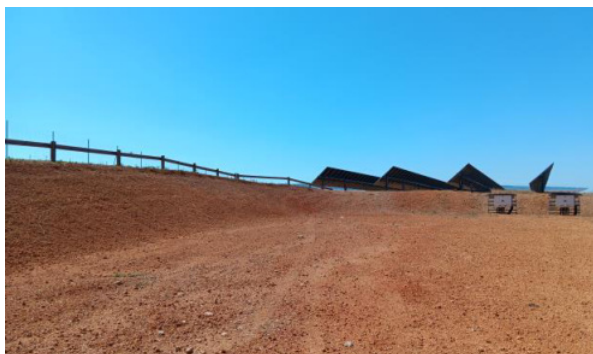
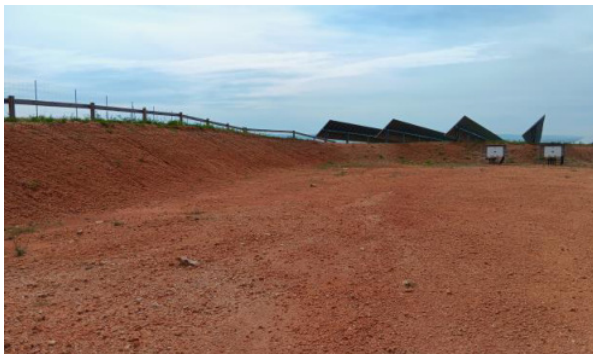
Talud este en junio a la izquierda y en septiembre a la derecha.

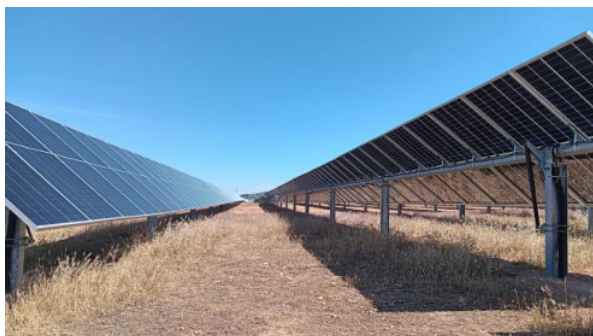
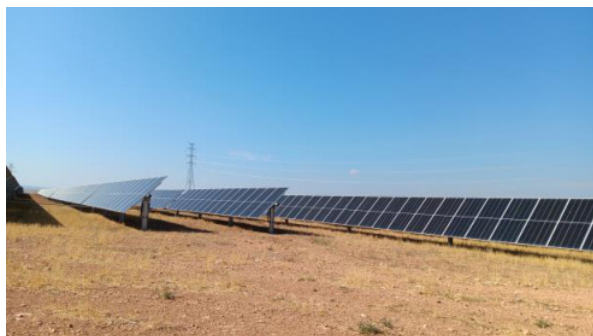
Estado de la regeneración en el mes de junio en la parcela 2 (izq) y en agosto en la misma parcela (dch).

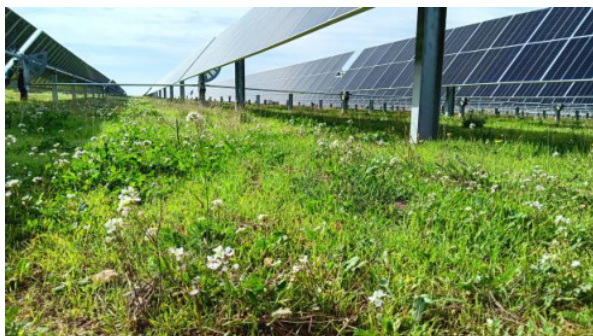
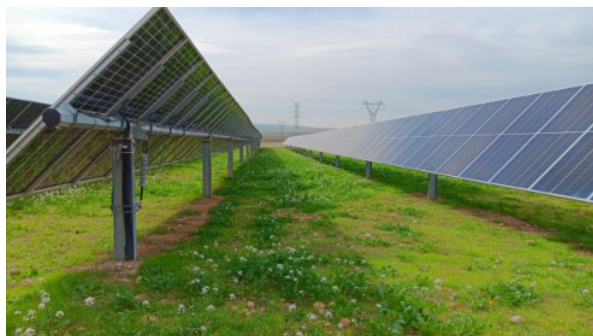
Regeneración en el mes de septiembre de la parcela 1 (izq) y en la parcela 3 (dch).

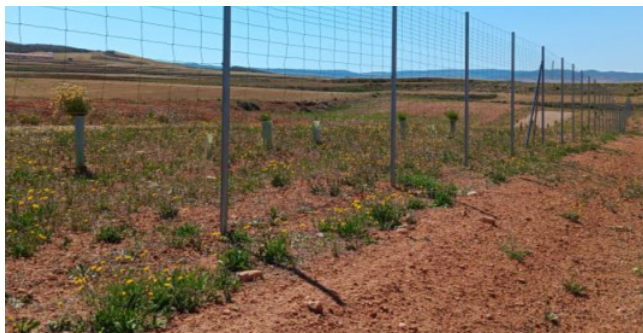
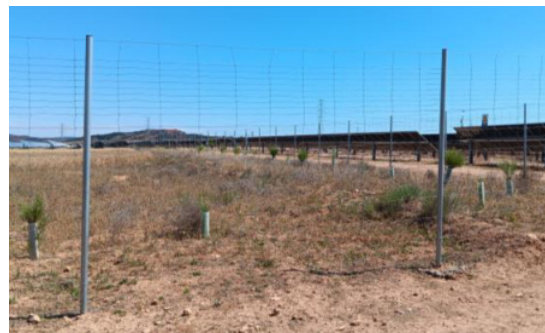
**Actualización de la tarea:** con respecto al periodo cuatrimestral anterior se aprecia un crecimiento escaso. Los protectores se mantienen bastante bien en estado y número. Con las lluvias de final de verano se observan algunos caídos que se retiran correctamente. En algunos casos estos protectores podrían retirarse antes, una vez la planta haya superado un límite aceptable, para permitir un correcto crecimiento.

Pantalla vegetal de la parcela 3 en el mes de julio (izq) y en la parcela 1 en el mes de junio (dch).

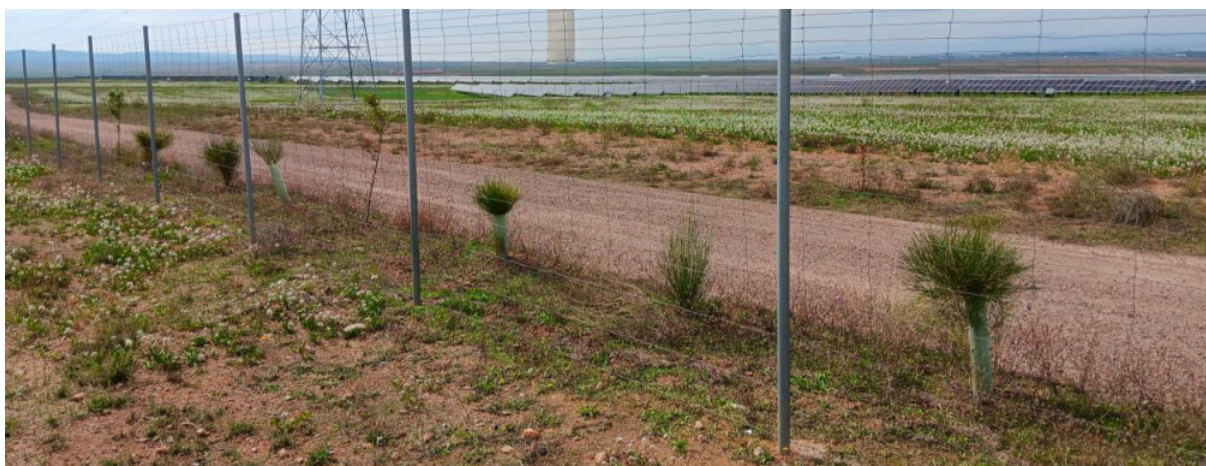
Pantalla avanzada en la parcela 2 en el mes de septiembre.

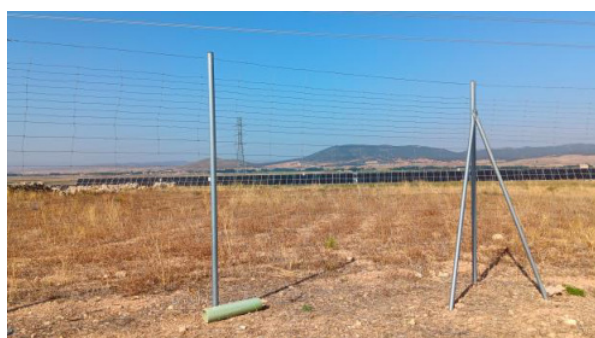
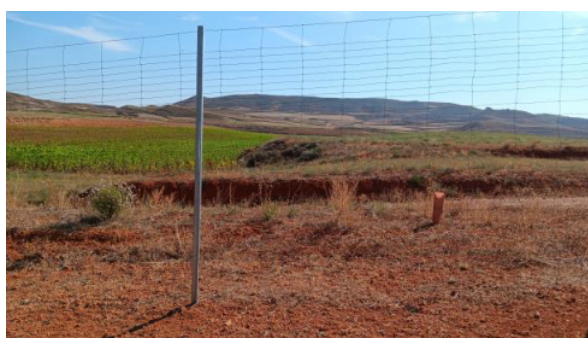
Pantalla de la parcela 3 en el mes de agosto con crecimiento desigual y protectores caídos.

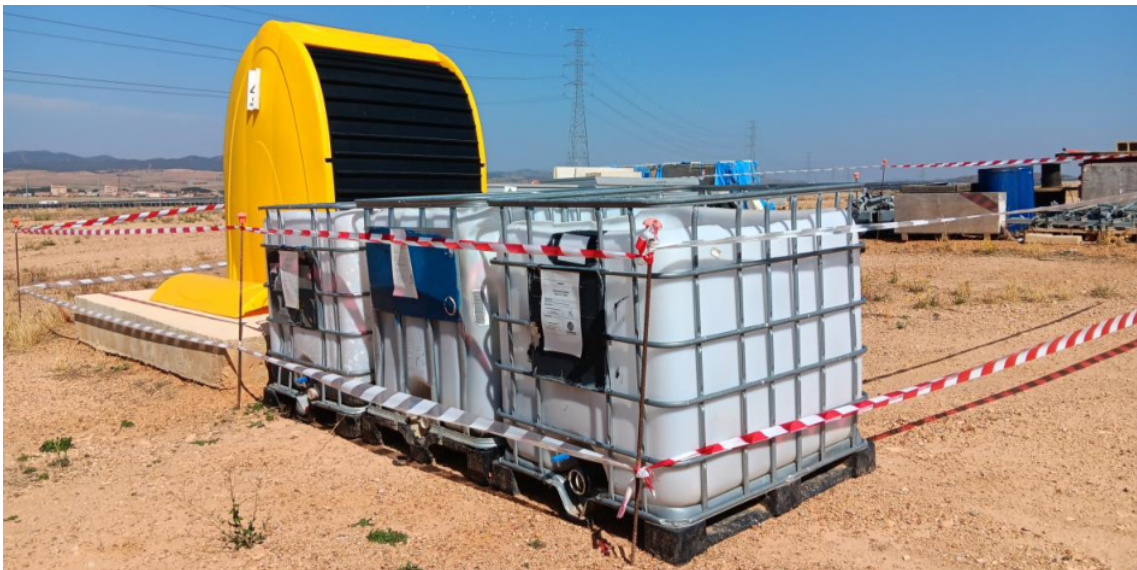
Contenedores de la parcela 2 bien aislados y etiquetados.

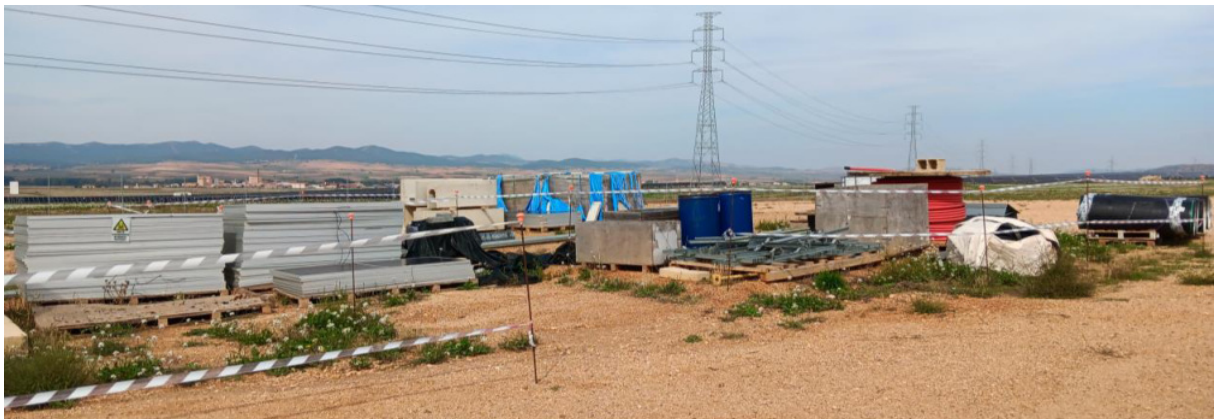
Zona de acopio ordenada y señalizada.

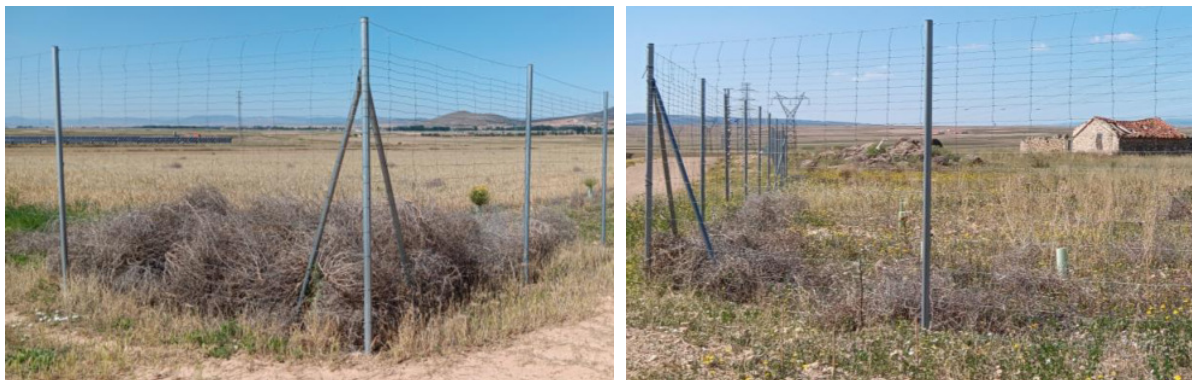
**Actualización de la tarea:** en las visitas realizadas no se han observado daños ni problemas en el vallado perimetral. Las acumulaciones puntuales de capitanas que se forman son solventadas con rapidez y no suponen mayor problema para la estructura.

Acumulación media de capitanas en el mes de julio en la parcela 1 (izq) y baja en el mismo mes en la parcela 3 (dch).

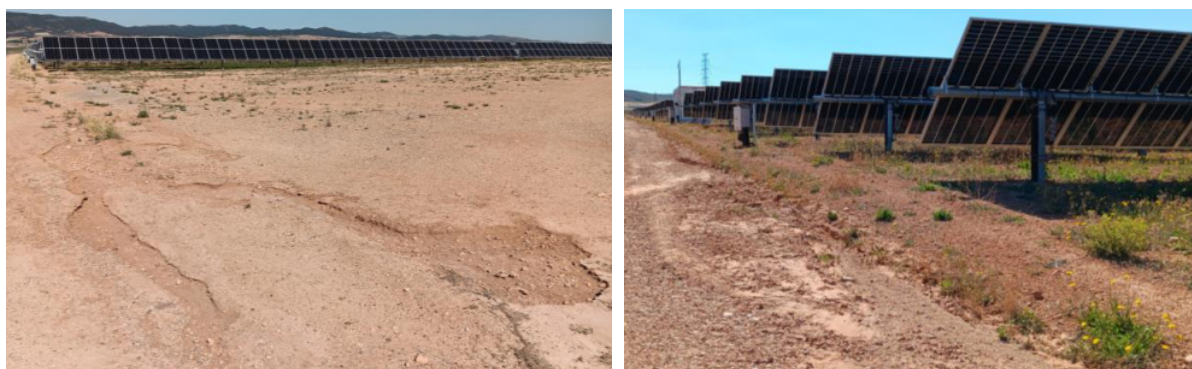
**Actualización de la tarea:** se puede decir que el nivel general de erosión del proyecto es bajo. En este periodo cuatrimestral ha habido varios episodios de fuertes precipitaciones y lluvias torrenciales que han causado erosiones en la planta. Los viales y accesos a las parcelas se han visto afectados, así como los caminos del interior y la superficie bajo los módulos. Se están implementando medidas correctoras para restaurar viales y otras zonas afectadas, haciendo especial hincapié en los puntos más críticos.

Surcos erosivos en los caminos de la parcela 1 en el mes de julio.

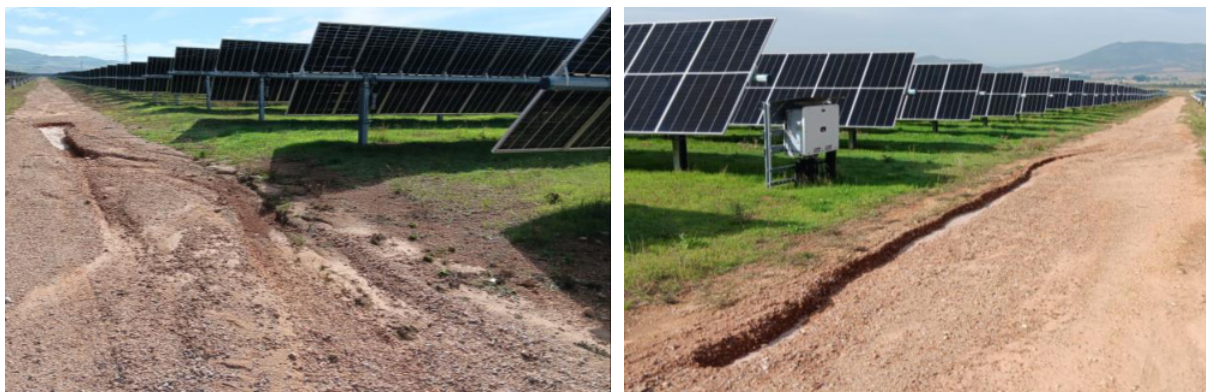
Surcos erosivos en los caminos de la parcela 1 en el mes de septiembre con mayor profundidad que en las imágenes anteriores.

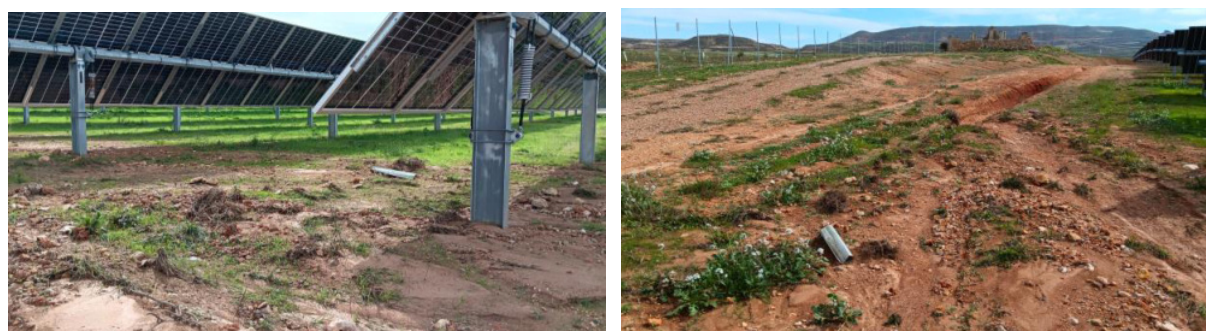
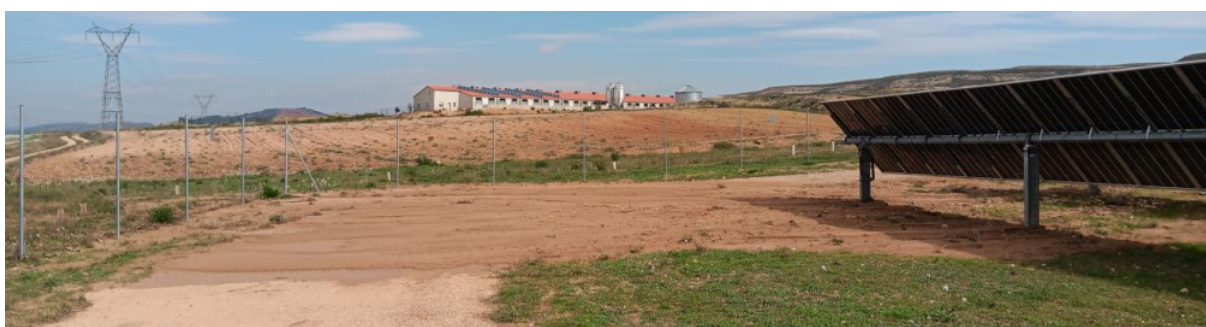
Erosiones en la parcela 3 cerca del talud en el mes de septiembre. Se observa como el arrastre de material ha tapado el camino totalmente.

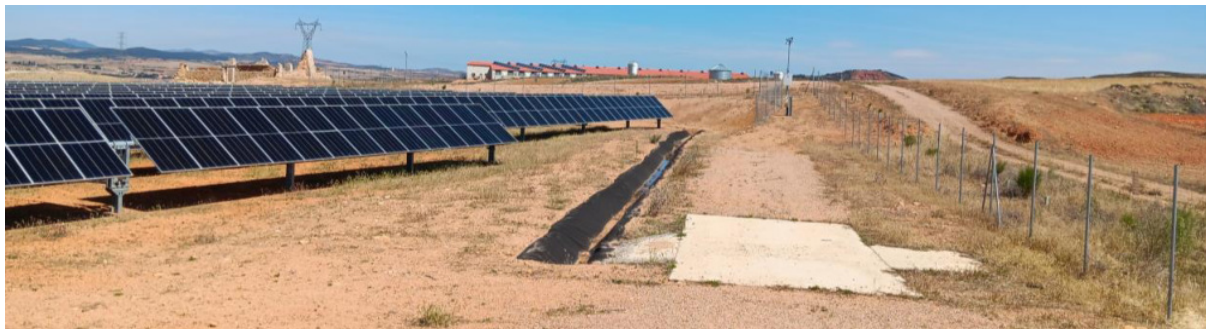
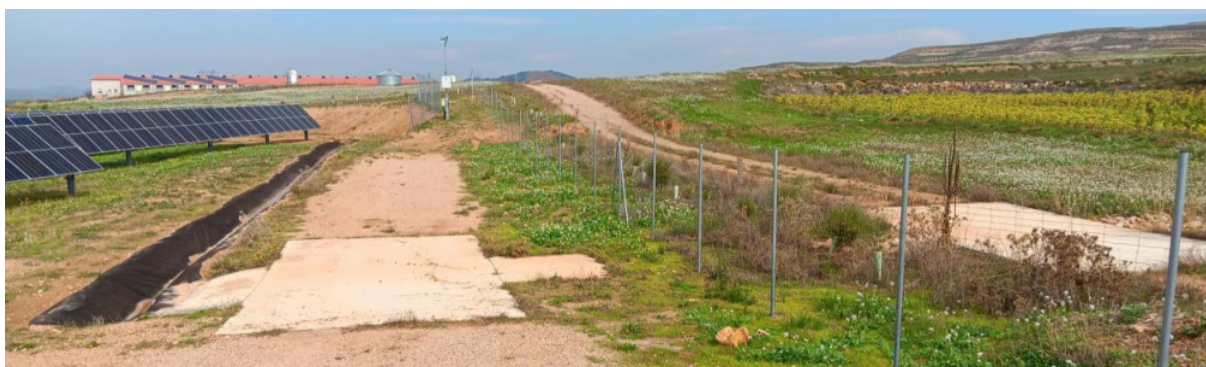
**Actualización de la tarea:** sin ser el mayor de los problemas de la planta, hay que realizar un buen mantenimiento de los drenajes artificiales que hay construidos para que no queden colapsados y con material. Durante este periodo se han mantenido limpios y operativos y ha sido clave en los episodios de lluvias que comentábamos anteriormente. En la parcela 1, por ejemplo, como se observa en la imagen, al haber llovido mucho el drenaje no es suficiente y la zona del alrededor se encharca. Es normal en esta planta al no haber apenas pendiente que ayude a desaguar.

Drenaje de la parcela 3 en el mes de junio (arriba) y de septiembre (abajo).

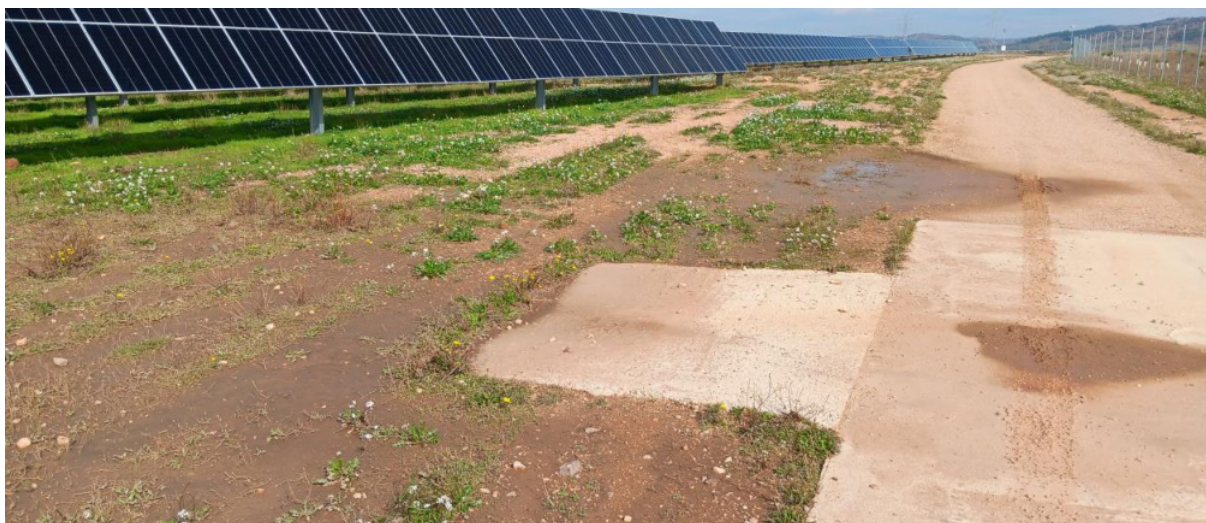
Drenaje rodeado de zona encharcada en la parcela 1 en septiembre.

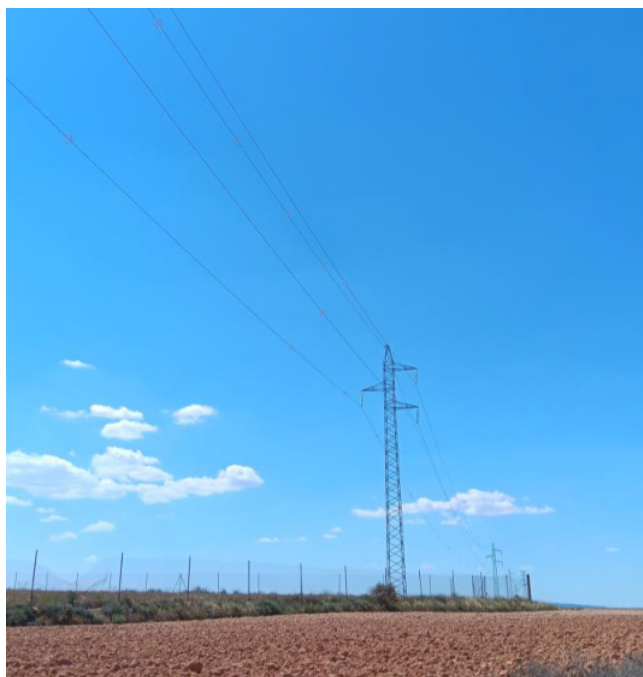
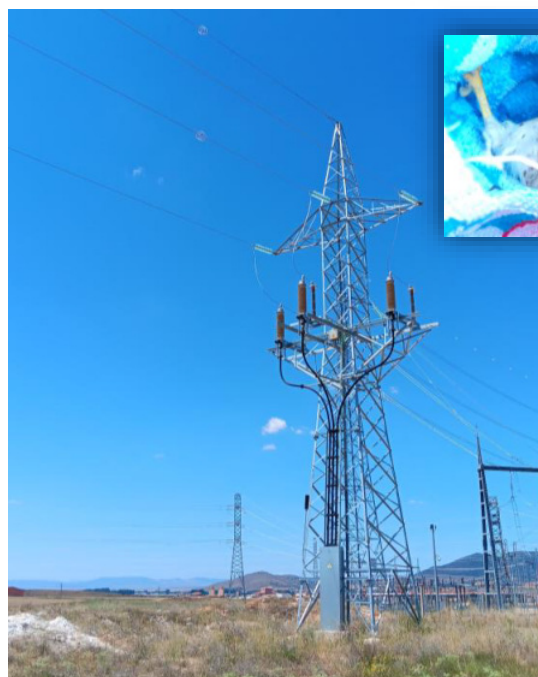
En el mes de julio se realiza la prospección de la línea de evacuación en búsqueda de posibles bajas por colisión/electrocución. Se produce el hallazgo de una hembra de cernícalo vulgar con un ala amputada. La técnico traslada al animal al centro de recuperación de fauna silvestre de La Alfranca y ahí confirman las lesiones por colisión y determinan que el ejemplar es irrecuperable y se practica la eutanasia. Al mismo tiempo se comprueba el estado de los aislamientos y balizas salva-pájaros de la línea corroborando que es el adecuado.

Imágenes de la visita a la LAAT de Calamocha en el mes de julio. En la imagen de la derecha se ve el apoyo donde se halló el cernícalo.
