# INFORME CUATRIMESTRAL FASE EXPLOTACIÓN-2° INFORME - 3° AÑO

VIGILANCIA AMBIENTAL FV CALAMOCHA I

| Nombre de la instalación: | FV Calamocha I |
| Nº de informe y año de seguimiento: | INFORME nº2 del AÑO 3 |

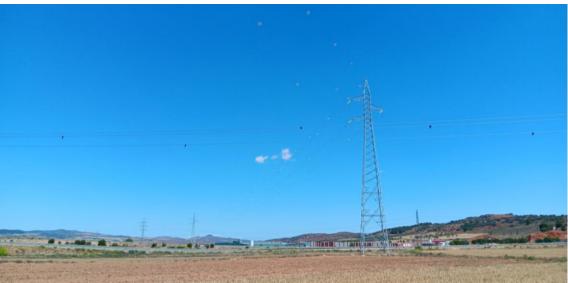
Desde el comienzo de la fase de explotación, se han realizado **9 visitas** sin hallazgos de siniestralidad. Esta novena visita, con periodicidad trimestral, está prevista para marzo y se comprobará como dice la Declaración de Impacto Ambiental el estado de las balizas salva-pájaros y los materiales aislantes.

Imagen perteneciente a la línea de alta tensión de Calamocha I, durante la visita del pasado mes de noviembre.

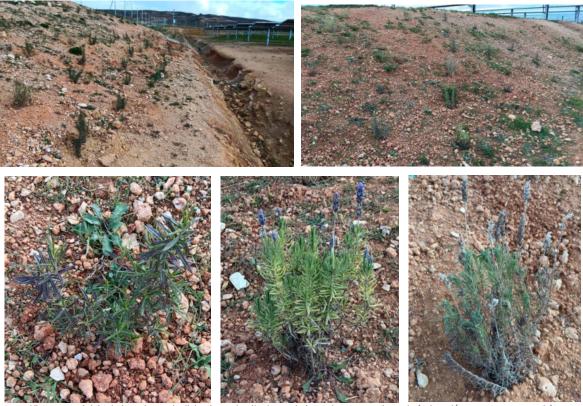
Actualización del Seguimiento del Plan de restauración: a finales del mes de octubre de 2024 se realizó la plantación en los taludes de la parcela 3 para restaurar la zona, mediante planteles de 270 *Dorycnium pentaphyllum*, 200 *Genista scorpius*, 330 romeros, 40 lavandas, 75 *Stipa tenacissima* y 10 almendros. Durante este período cuatrimestral se ha vigilado el estado de la misma y parece que algunas de las especies presentan más bajas que otras. Tras el invierno y los episodios de precipitación, esperamos que en primavera se visualice mejor la supervivencia. El terreno está estable y apenas sufre cambios o erosiones.

Vista general del talud en el mes de diciembre y detalle de crecimiento de romero y lavanda (coloración oscura por necrosis).

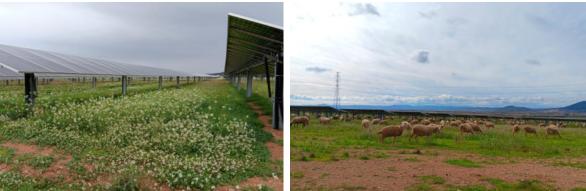
Actualización del Seguimiento de la regeneración de la vegetación: se puede decir que la regeneración de la vegetación en el interior del proyecto es buena. Se observan pocas zonas desprovistas de vegetación y el crecimiento es homogéneo y frondoso. Se recurre al uso de ganado ovino para controlar dicho crecimiento, introduciendo las ovejas en noviembre.

Estado de la regeneración en el mes de octubre en la parcela 1 (izquierda) y de noviembre en la parcela 2 con las ovejas (derecha).

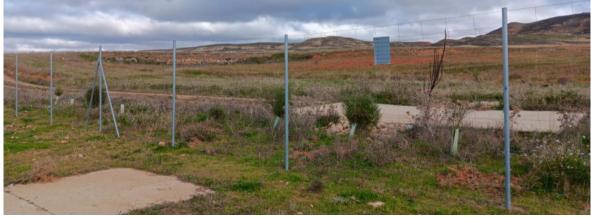
Pantalla de la parcela 3 en el mes de diciembre.

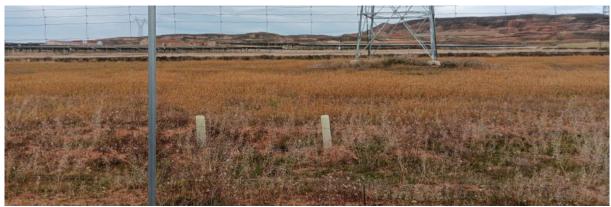
Actualización de la tarea: en este período cuatrimestral se ha aprobado un plan de reposición de marras para el mes de marzo de 2025, con lo cual en el mes de enero/febrero se ha realizado el contaje y la redacción de una guía de buenas prácticas para garantizar el mayor éxito de la plantación. El desarrollo y resultados de esta tarea se reflejarán en los próximos informes. En los meses de este período la evolución de la pantalla es muy estable sin novedades reseñables. Como es habitual, la tarea de retirada de protectores es muy importante para permitir el correcto crecimiento de la planta, así como la recogida de estos del medio para evitar que contaminen los alrededores.

Pantalla de la parcela 1 en el mes de enero sin crecimiento y con protectores desaparecidos.

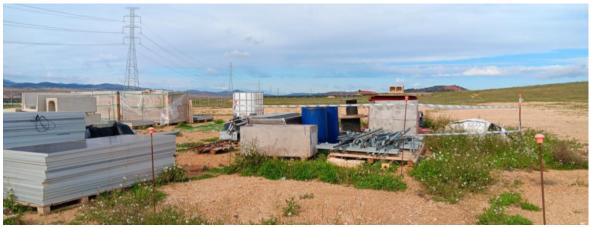
Zona de acopio ordenada y señalizada.

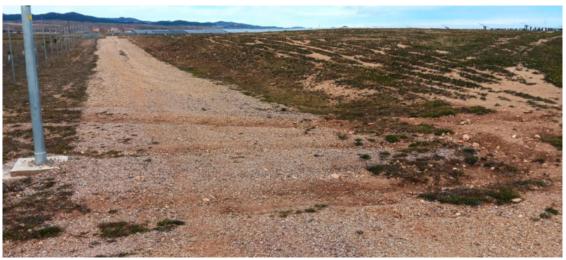
Actualización de la tarea: se puede decir que el nivel general de erosión del proyecto es bajo. En este periodo cuatrimestral seguimos observando, algo más agravadas, las erosiones resultado de los episodios de fuertes precipitaciones y lluvias torrenciales del cuatrimestre anterior. Se están implementando medidas correctoras para restaurar viales y otras zonas afectadas, haciendo especial hincapié en los puntos más críticos y en asegurar drenajes funcionales y duraderos.

Surcos erosivos en los caminos de la parcela 1 en el mes de enero.

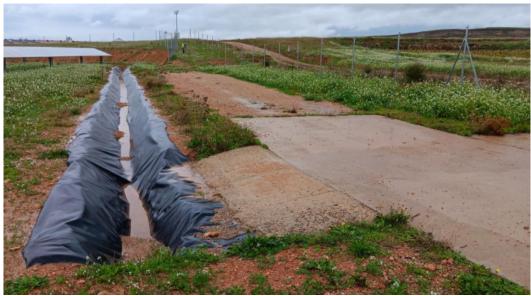
Drenaje de la parcela 3 en el mes de octubre tras días de precipitaciones.

Actualización de la tarea: recomendamos realizar un buen mantenimiento de los drenajes artificiales para evitar que colapsen y acumulen material que impida su correcto funcionamiento. Durante este periodo se han detectado con sedimentos alguno de los drenajes en alguna vista. En la parcela 1 algunos drenajes no son suficientes y la zona del alrededor se encharca en periodos de lluvias fuertes. De cara al cuatrimestre siguiente se plantean reparaciones en dos puntos.
