| Nombre de la instalación: | FV CALAMOCHA II |
| Informe de FASE de: | EXPLOTACIÓN |
| Nº de informe y año de seguimiento: | INFORME nº3 del AÑO 3 |
| Periodo que recoge el informe: | Abril 2024-Julio 2024 |

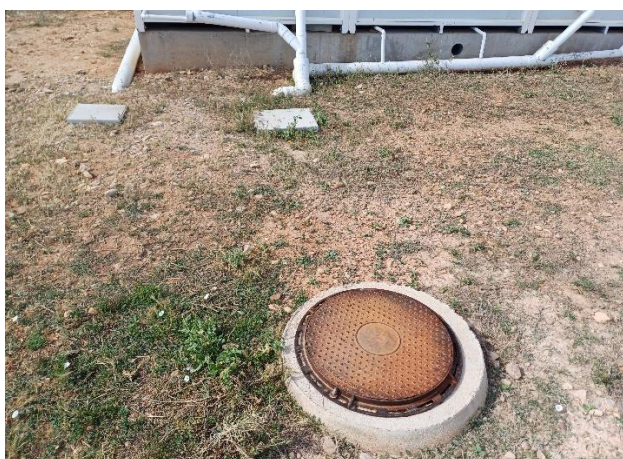
TYPSA ha inspeccionado de manera periódica el depósito estanco, el cual se encuentra en un buen estado de mantenimiento no habiéndose apreciado indicios de que se hayan producido vertidos accidentales de las aguas residuales almacenadas a Dominio Público Hidráulico.

Imagen 1. Tuberías de salida de las aguas residuales del edificio de O&M y tapa de acceso al depósito estanco, sin evidencias de desbordamientos

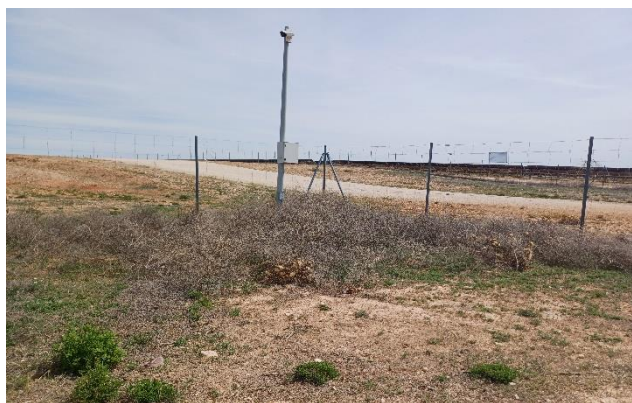
De manera ocasional y como consecuencia de las importantes rachas de viento que se registran en la zona, se han observado acumulaciones importantes de capitanas en varios tramos del vallado que podrían afectar a la correcta permeabilidad del vallado. No obstante, periódicamente el promotor realiza baterías para la retirada de las mismas.

Imagen 5. Acumulación de capitanas en una de las esquinas del vallado perimetral

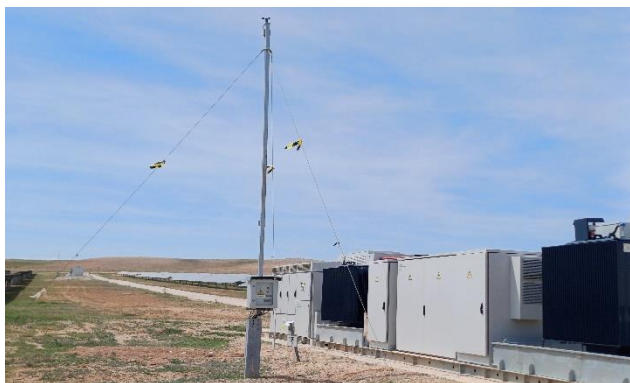
Imagen 6. Periódicamente el promotor revisa las cintas de plástico instaladas en los tensores de las torres anemométricas con el objetivo de incrementar la visibilidad de los mismos por parte de la avifauna

Se han renovado las cintas de balizamiento atadas en los cables que dan sujeción a las torres anemométricas, para aumentar su visibilidad y así prevenir posibles colisiones con la avifauna local.

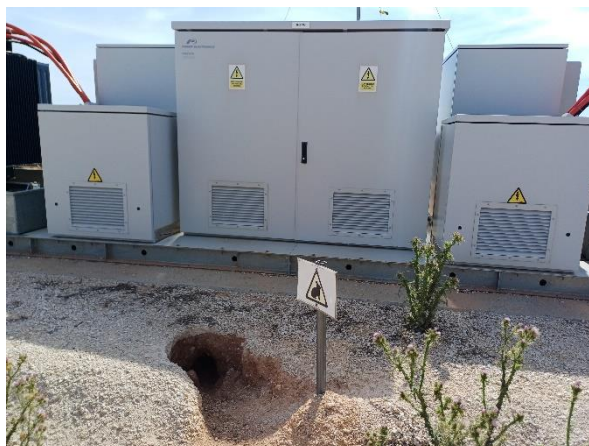
Imagen 13. Madriguera bajo uno de los centros de transformación

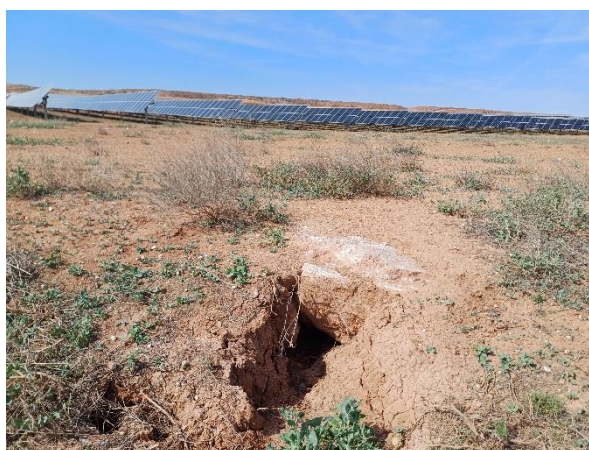
Imagen 14. Madriguera en el interior de una de las plantas fotovoltaicas

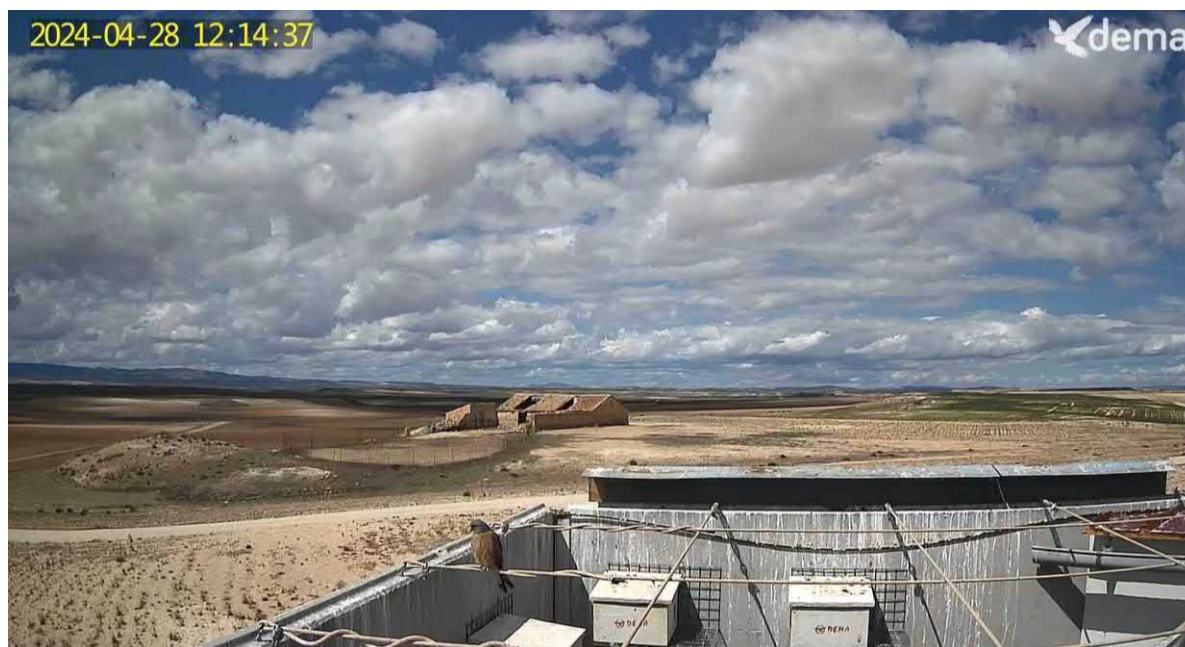
En el mes de noviembre de 2023, parte del tejado se hundió debido a las fuertes ráfagas de viento en la zona. Durante este cuatrimestre se han observado ejemplares de chova piquirroja posadas en el exterior del tejado.

*Foto 10- Corral para ganado próximo al edificio-primillar con tejado en proceso de hundimiento*
