# INFORME CUATRIMESTRAL FASE EXPLOTACIÓN- 2º INFORME 2º AÑO

FV CALATAYUD I

Nombre de la instalación:	FV Calatayud I
Provincia/s ubicación de la instalación:	Zaragoza
Nombre del titular:	RPI ZONA NORTE SPAIN, S.L
CIF del titular:	B-88430566
Nombre de la empresa de vigilancia:	Athmos Sostenibilidad SL
Tipo de EIA:	Ordinaria
Informe de FASE de:	EXPLOTACIÓN
Periodicidad del informe según DIA:	Cuatrimestral
Año de seguimiento nº:	AÑO 2
Nº de informe y año de seguimiento:	INFORME nº2 del AÑO 2
Periodo que recoge el informe:	ABRIL - JULIO 2024

ABRIL – JULIO 2024

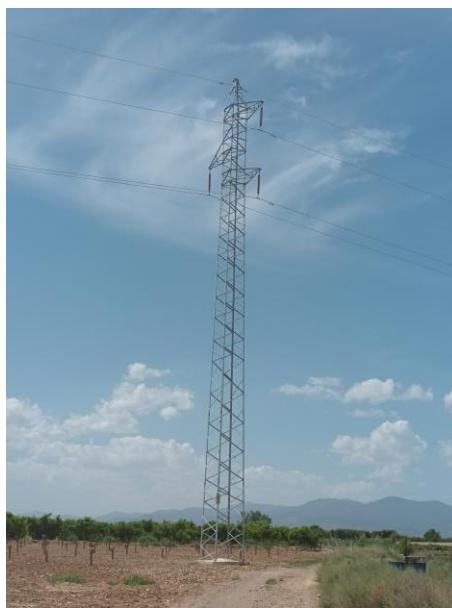
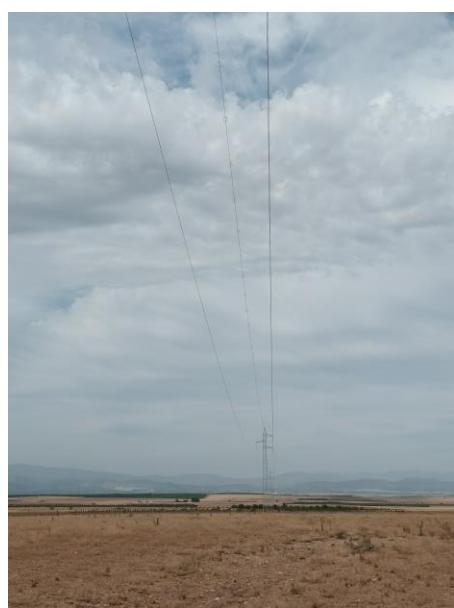
Se han revisado también el estado de las balizas salva-pájaros, encontrando todo en orden.

Imagen perteneciente a la línea de alta tensión SET Calatayud – SET La Almunia, durante la visita del pasado mes de junio.

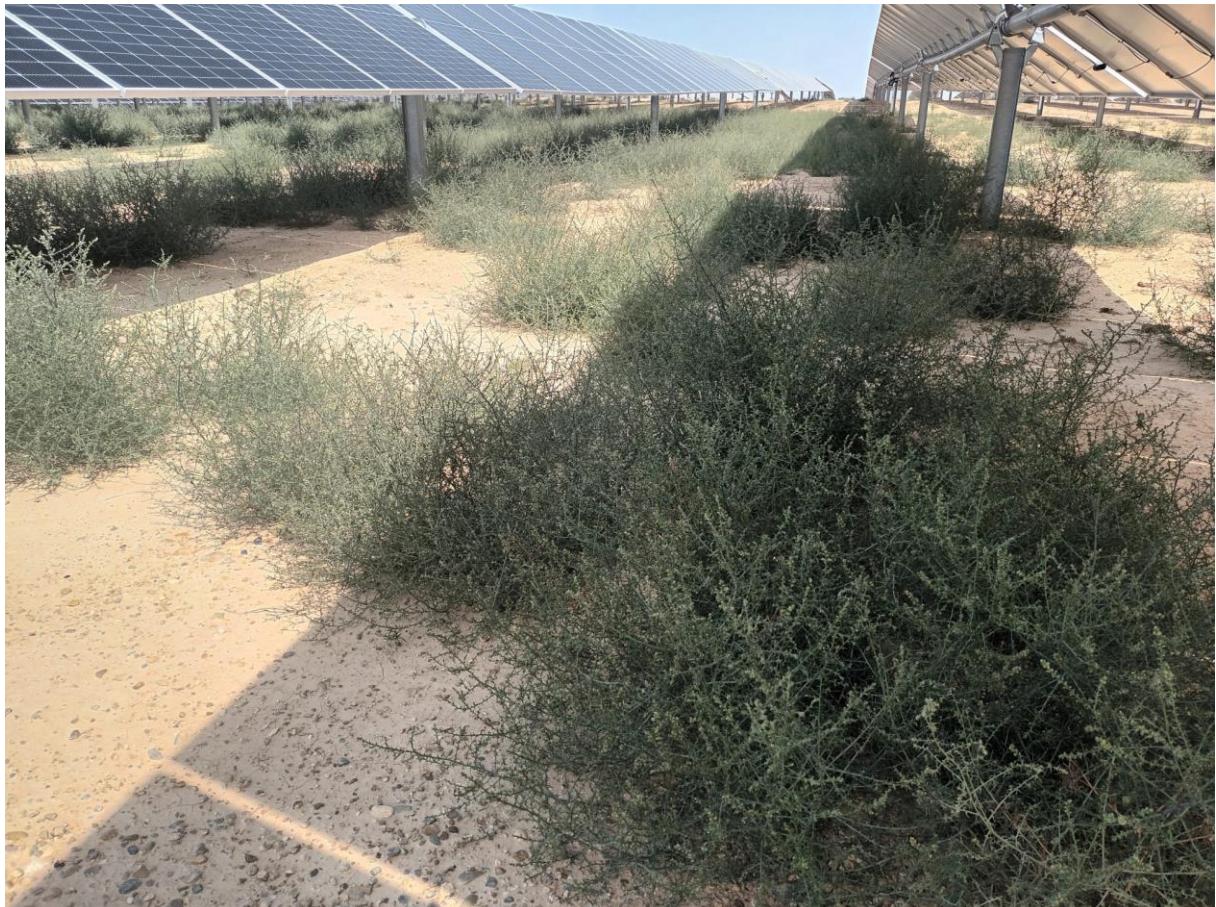
Por un lado, mencionar que algunas de aquellas zonas que permanecían completamente desnudas de vegetación, han empezado a revegetarse naturalmente, observando como la especie predominante es la capitana (*Salsola sp.*). Si bien la aparición de vegetación natural parecería una buena noticia, ya que este hecho contribuye al control de los procesos erosivos, siendo la vegetación la principal manera de fijar suelo, no lo es tanto si pensamos que una zona en la que casi exclusivamente crecen capitanas, no solo será perjudicial para el propio proyecto una vez que las matas de estas plantas comiencen a dispersarse y a acumularse en vallados y otras estructuras, sino que además no reproduce la que sería la comunidad vegetal original en buen estado.

Es por esto que con este hecho sumamos otra razón de peso para, en este tipo de proyectos, realizar una correcta gestión de la cobertura vegetal, encaminada a la total restauración del mismo. Así, no solo se consigue dar respuesta al propio condicionado de la DIA, que así lo exige, sino que evita la aparición de erosiones en el interior de la planta, y se eliminan problemas como el que enfrentamos actualmente, y es que un sector de la planta, se seguir así, puede quedar prácticamente cubierto de capitanas, con la pesada gestión que ello conllevaría.

Proliferación de capitanas durante este verano en zonas que presentaban suelos desnudos.

Visto lo anterior, se recomienda tomar medidas para recuperar las zonas que lo requieran mediante revegetaciones o actuaciones similares, de forma que se consiga una buena cobertura vegetal, formada por otras especies, autóctonas, pero que no acarreen los problemas derivados de la *Salsola*.

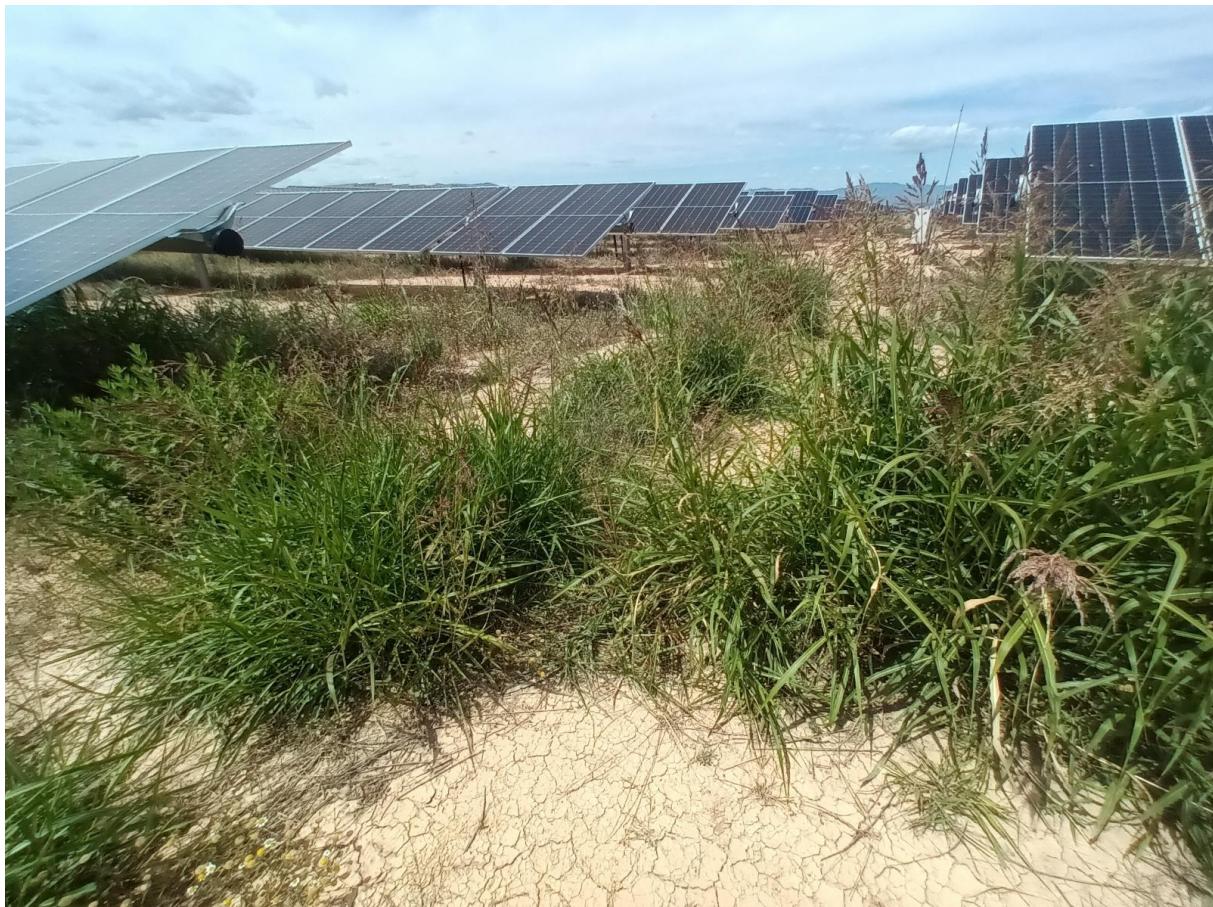
Por otra parte, en zonas que guardan más la humedad, debido a que la planta no es capaz de evacuar el agua de las precipitaciones de forma adecuada, se está observando una cierta proliferación por parte de una planta exótica con carácter invasor en muchas regiones del mundo, el *Sorghum halepense*, considerada como una de las plantas más nocivas para la agricultura a nivel mundial. Dada las características ecológicas de la especie, es de esperar que siga propagándose por la planta, lo que puede suponer un problema en un futuro, por lo que se recomienda estudiar su control.

Plantas de *Sorghum halepense* en una zona con tendencia a encharcarse.  
Esta planta requiere de ciertos niveles de humedad para proliferar.

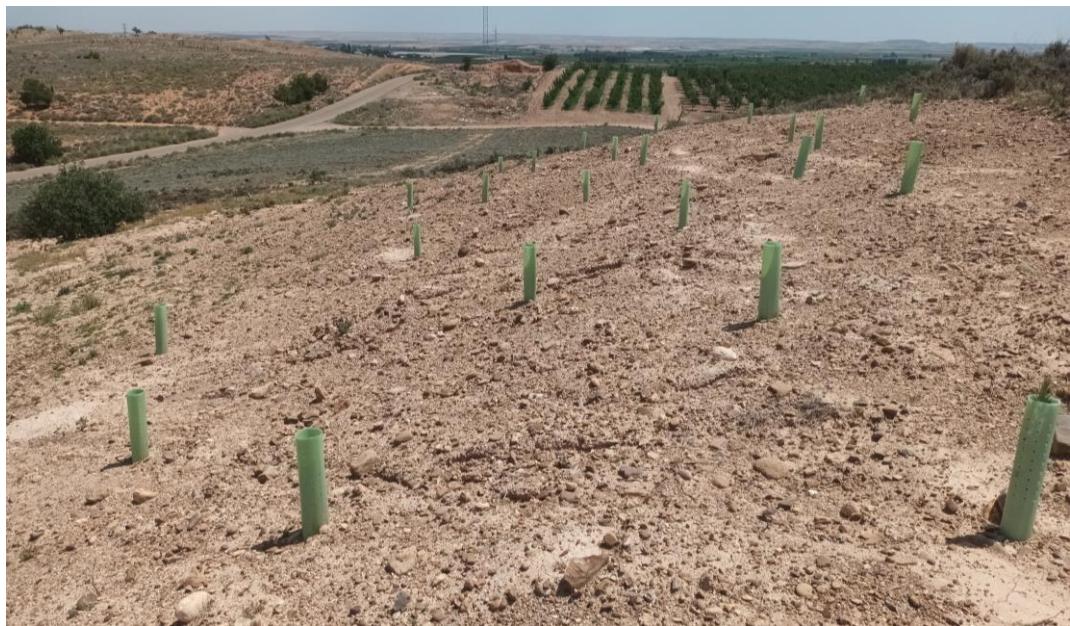
Con respecto a las zonas revegetadas, en este cuatrimestre se ha procedido a realizar nuevas actuaciones en las proximidades del apoyo 32 de la línea de evacuación y del polígono industrial La Cuesta. Ambas actuaciones se encuentran en buen estado y salvo alguna marra puntual, la mayor parte de las plantas se desarrollan con normalidad. En el caso de la revegetación en el entorno del apoyo 32, seguiremos atentos a los posibles daños que pudieran causar las poblaciones de conejo, ya que entre las plantas se han encontrado madrigueras, rascaduras y otros restos de este mamífero, que en ocasiones crea daños sobre este tipo de plantaciones.

Revegetación efectuada en las proximidades del apoyo 32 de la LAAT, arriba, y estado de las plantas, abajo.

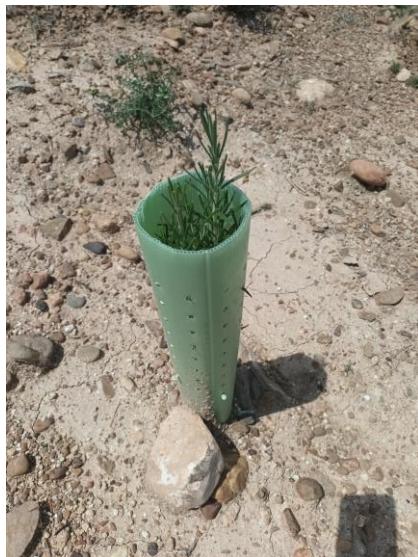
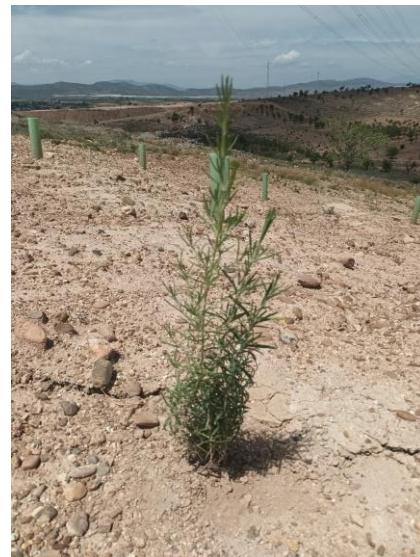
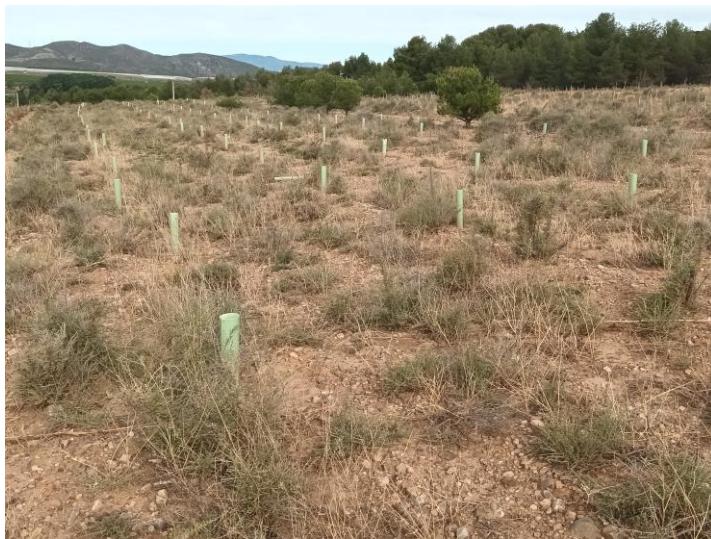
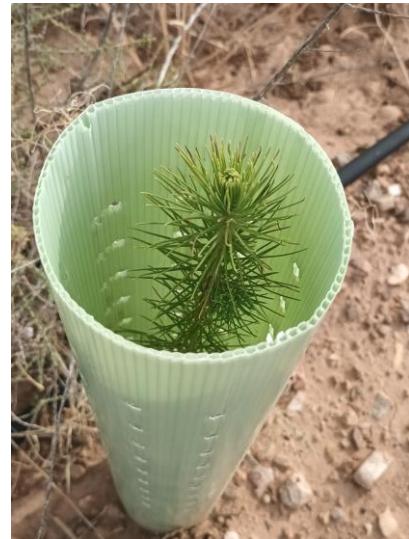
Estado de la nueva revegetación con pinos realizada en las cercanías del polígono industrial La Cuesta, como compensación de unas afecciones por el trazado de línea de evacuación.

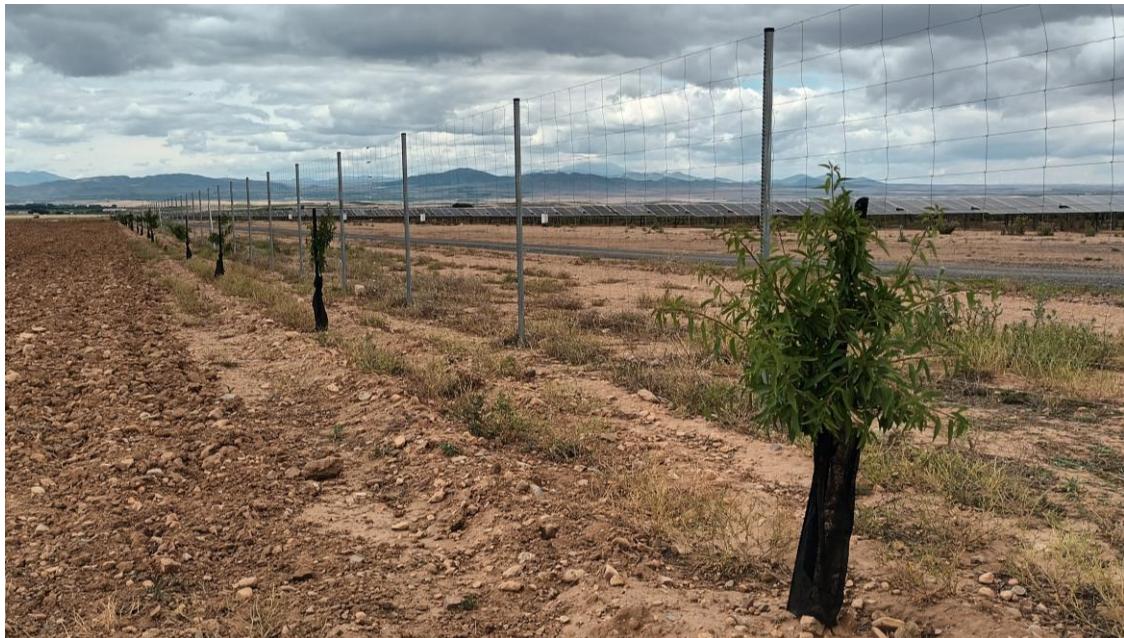
**Actualización de la tarea:** La pantalla vegetal dispuesta a lo largo del perímetro del proyecto evoluciona satisfactoriamente y salvo alguna marra puntual, las plantas se encuentran en buen estado.

Pantalla vegetal de almendros instalada en el perímetro del proyecto.

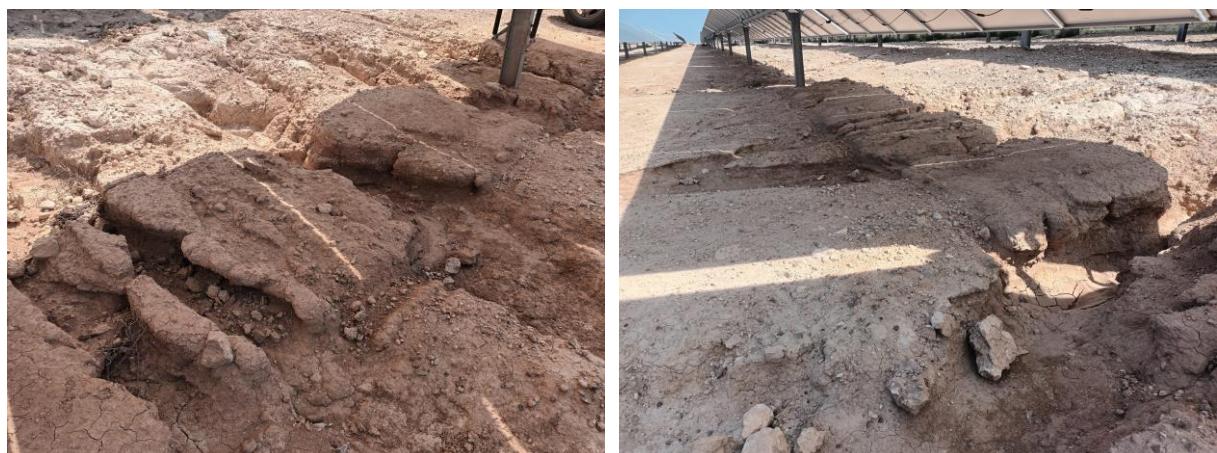
**Actualización de la tarea:** como ya se ha comentado en informes anteriores, el sector oriental de la planta ha acusado la falta de cobertura vegetal, presentando procesos erosivos severos, que obligaron en su momento a la realización de reparaciones. El control de los procesos erosivos ha de realizarse de forma continua, especialmente si no se atajan en origen, como es el caso. La escorrentía seguirá ocasionando daños por erosión mientras la ausencia de cobertura vegetal y los problemas a la hora de evacuar el agua persistan, como así se ha comprobado en las últimas visitas, en las que se ha observado cómo las afecciones son poco a poco mayores en algunas zonas de la planta, tal y como se aprecia en las siguientes imágenes.

Algunos procesos erosivos identificados durante este verano.
