# INFORME TRIMESTRAL FASE EXPLOTACIÓN- 2º INFORME 1º AÑO

FV EL ALIAGAR 2 FASE 1

MAYO - JULIO 2023

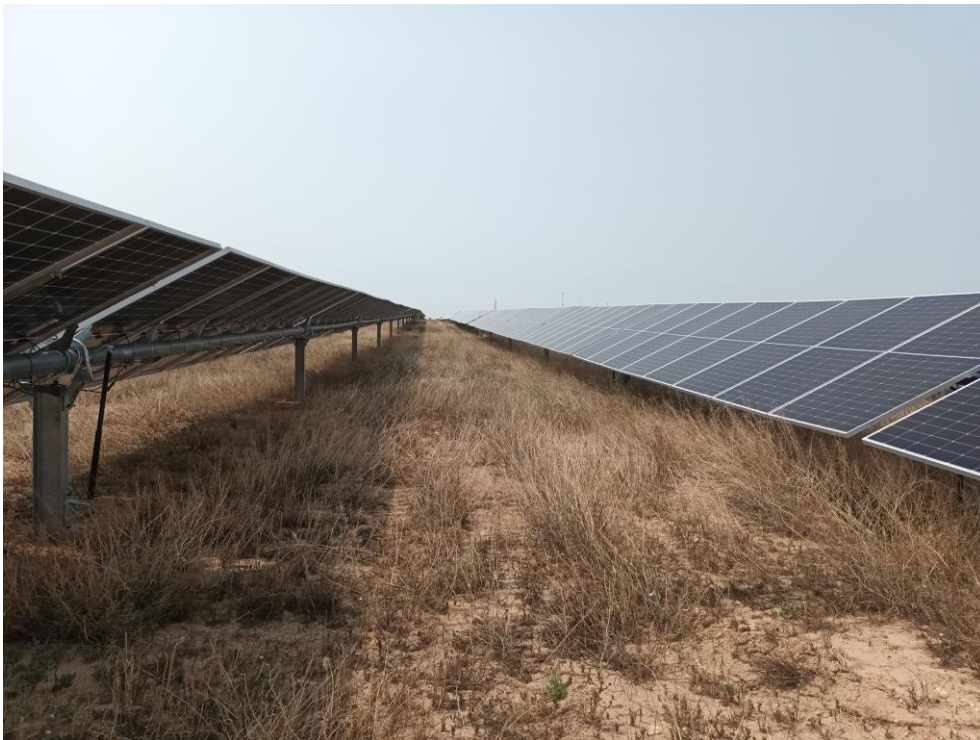
**Actualización de la tarea:** la naturalización del interior del proyecto es, en líneas generales, buena. Si bien es cierto que se observan algunas zonas en las que apenas se observa cobertura vegetal, sí se observan buenos niveles de regeneración en la mayoría de la superficie. Dado que la cobertura vegetal es fundamental para la prevención de procesos erosivos en el interior del proyecto, se hará especial seguimiento de aquellas zonas que presenten mayores dificultades en este sentido, para, en caso de ser necesario, recomendar acciones encaminadas a favorecer la aparición de cobertura vegetal.

Vegetación natural en el interior del proyecto, ya agostada por el calor del verano.

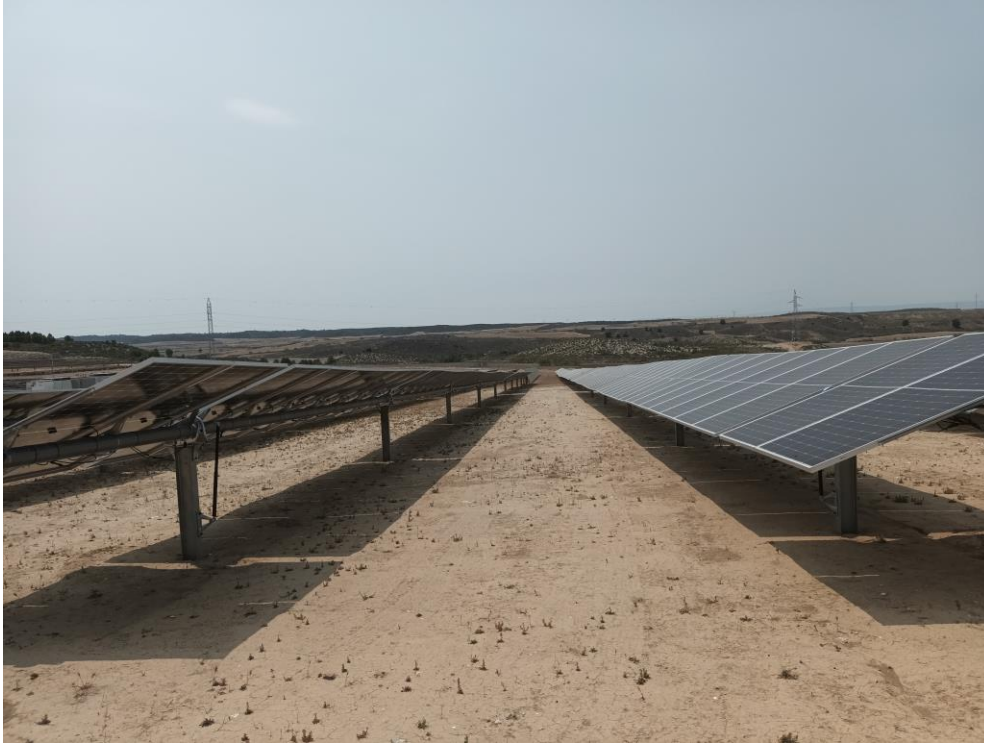
Zona con menor regeneración natural, en la parcela sur del proyecto.

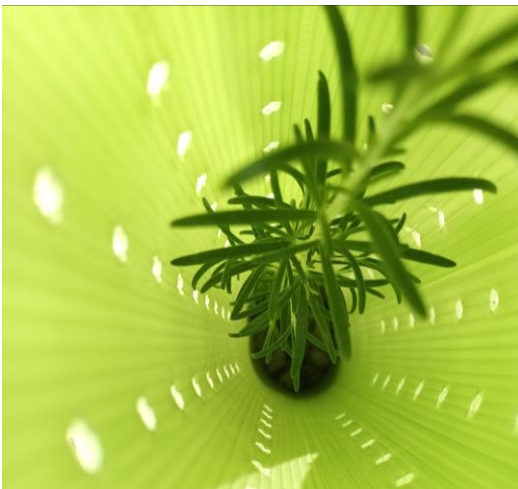
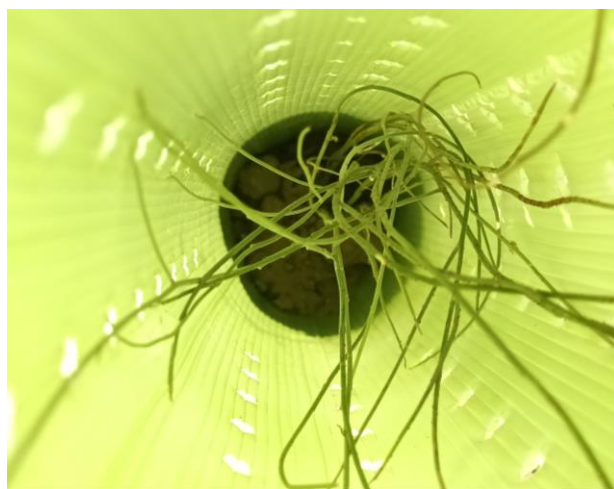
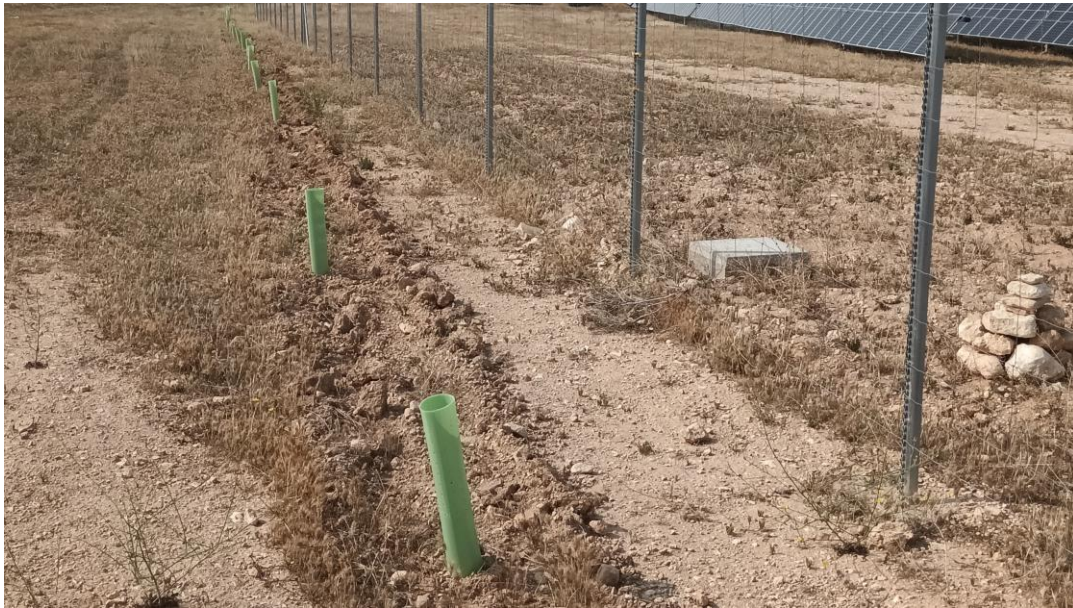
**Actualización de la tarea:** la pantalla vegetal dispuesta a lo largo del perímetro del proyecto, compuesta por retamas, romeros y tomillos, evoluciona satisfactoriamente. Se aprecian diferencias por sectores y algunas plantas pueden presentar ciertas muestras de decaimiento, pero en líneas generales puede decirse que el estado es bueno. De acuerdo con los responsables del proyecto, se han realizado algún riego asistencial, algo que se recomienda seguir haciendo en esta primera fase del desarrollo de las plantas y aún con buena parte del verano por delante. En las siguientes imágenes se aprecia el estado de las plantas en el interior de los protectores y el aspecto general de la plantación en un sector determinado.

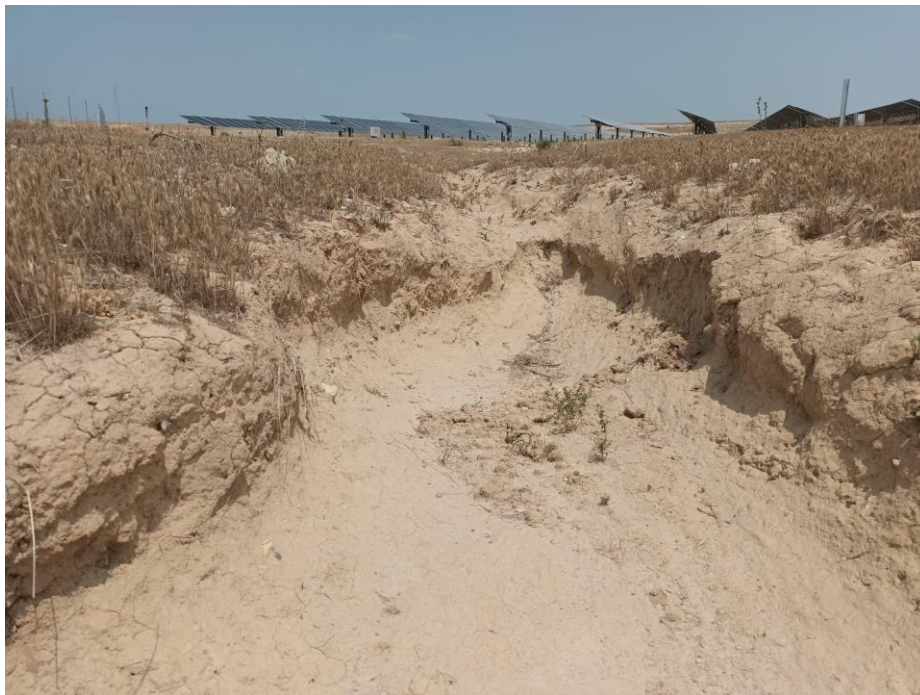
**Actualización de la tarea:** la situación apenas ha cambiado con respecto al informe anterior. En las visitas realizadas no se aprecian problemas de erosión que presenten gravedad, aunque sí se han observado algunas pequeñas cárcavas y arrastres. La más significativa se encuentra en la parcela sur y viene originada por el arrastre del agua de lluvia, que ha ido socavando el suelo siguiendo su camino natural. Como ya se hiciera en su momento, se recomienda aprovechar la circunstancia y realizar una pequeña intervención sobre la zona afectada, de forma que no se produzcan más arrastres de suelo y se canalice el agua que pueda caer en futuros episodios de fuertes precipitaciones. De esta forma no aumentará el proceso erosivo ya iniciado, ni se originarán nuevos alrededor de este.

Zona afectada por la erosión.
